# 土砂災害警戒区域等指定図(その2-1)

土砂災害警戒区域・土砂災害特別警戒区域 区域図	土砂災害防止法施行令第二条の基準に該当する区域		N 縮尺 1:1,500	自然現象の種類	急傾斜地の崩壊	箇所番号	136-H22-3303
	土砂災害防止法施行令第三条の基準に該当する区域			告示番号	神奈川県告示第408号	箇所名	馬絹3
	土砂等の(移動)高さが1m以下の場合、土砂等の移動による力が100kN/mを超える区域			告示年月日	令和3年5月25日	所在地	川崎市宮前区馬絹4丁目
	土砂等の堆積の高さが3mを超える区域						
	それ以外の区域

# 土砂災害警戒区域等指定図(その2-2)

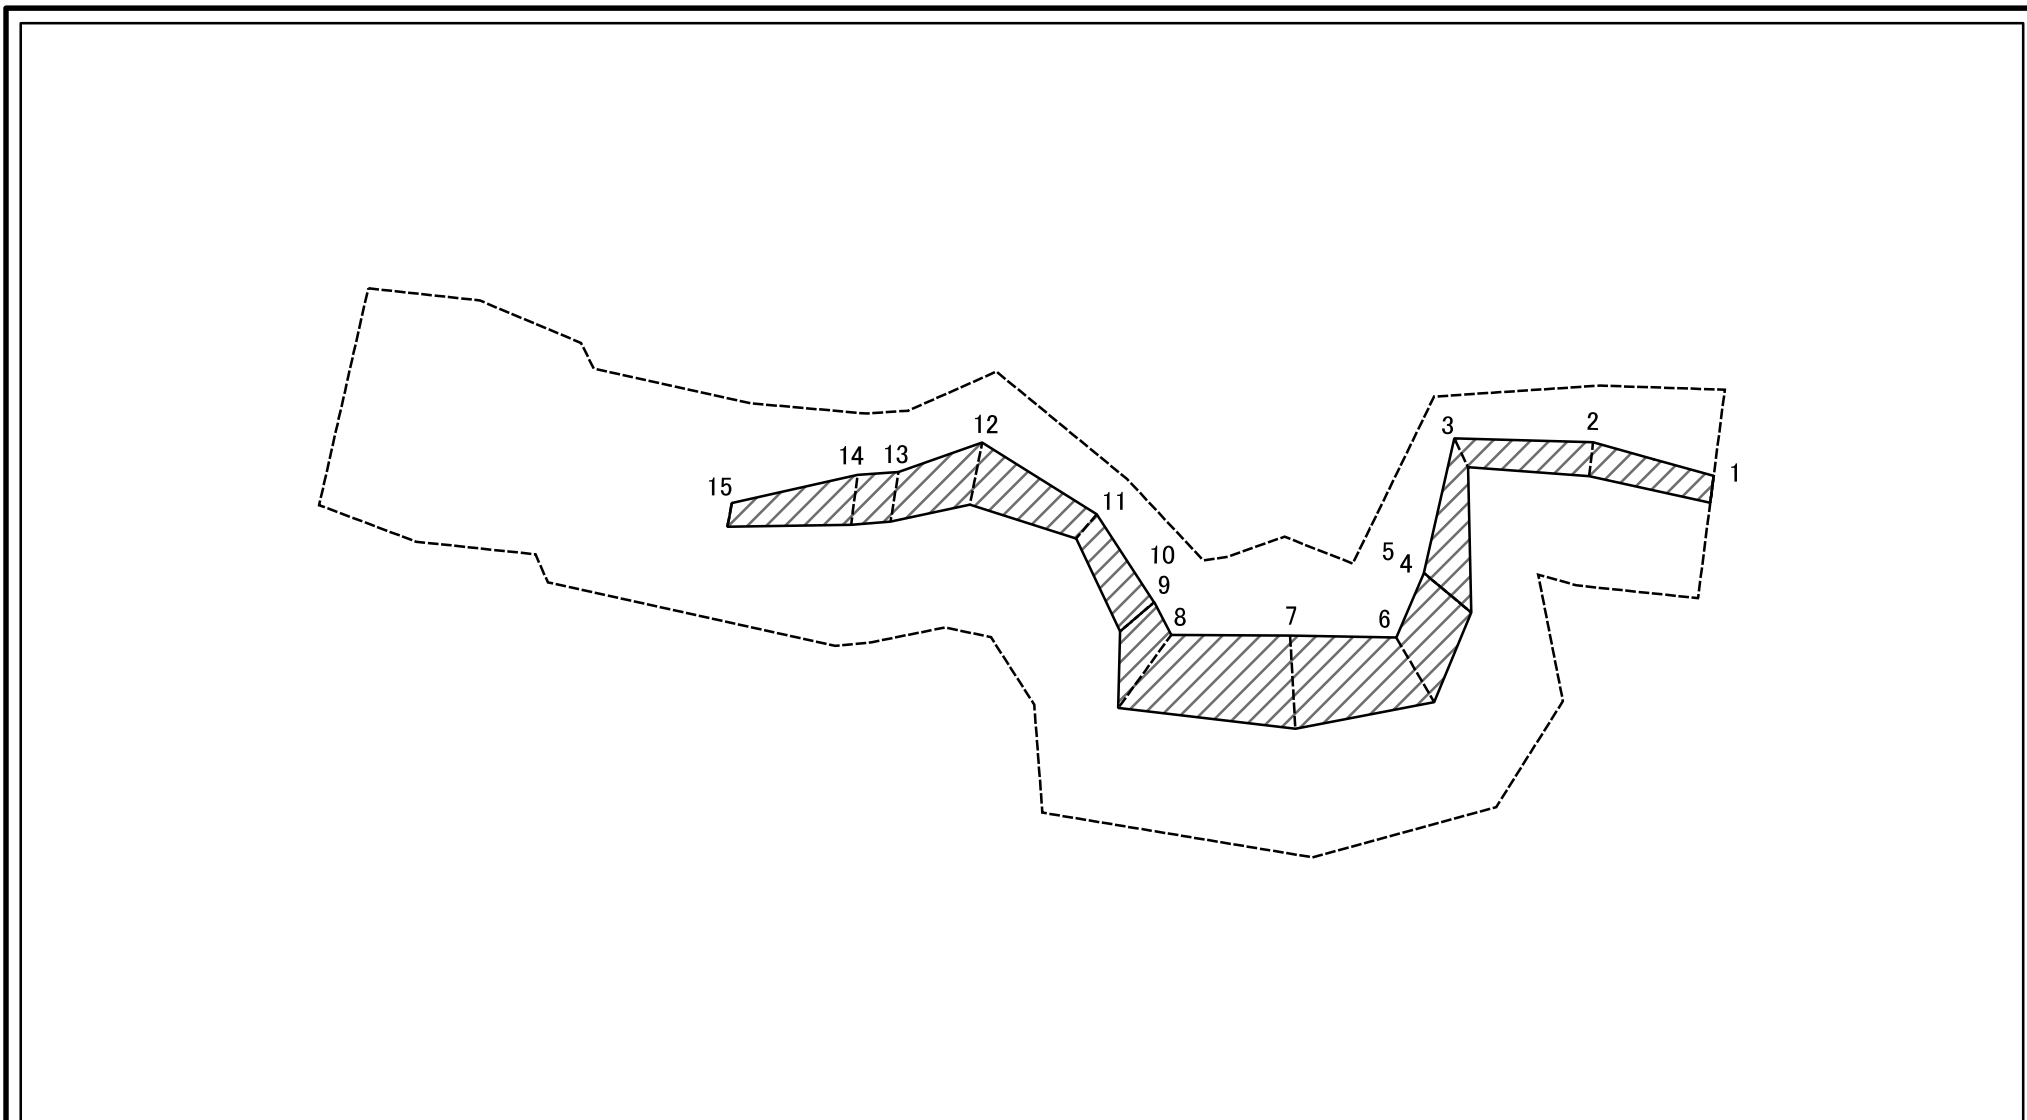
図中の数字は横断測線番号を示す

<b>土砂災害特別警戒区域の区域区分図</b> (急傾斜地の崩壊に伴う土石等の移動により建築物の地上部に作用すると想定される力)	土砂災害防止法施行令第二条の基準に該当する区域		N 縮尺 1:1,000	自然現象の種類	急傾斜地の崩壊	箇所番号	136-H22-3303-1	
	土砂災害防止法施行令第三条の基準に該当する区域	土石等の(移動)高さが1m以下の場合、 土石等の移動による力が100kN/mを超える区域			告示番号	神奈川県告示第408号	箇所名	馬絹3-1
	それ以外の区域			告示年月日	令和 3年 5月 25日	所在地	川崎市宮前区馬絹4丁目

横断測線の区間	土石等の移動により建築物の地上部に作用すると想定される力				土石等の堆積により建築物の地上部に作用すると想定される力				横断測線の区間	土石等の移動により建築物の地上部に作用すると想定される力				土石等の堆積により建築物の地上部に作用すると想定される力			
	土石等の(移動)高さが1m以下の場合、土石等の移動による力が100kN/m <sup>2</sup> を超える区域		それ以外の区域		土石等の堆積の高さが3mを超える区域		それ以外の区域			土石等の(移動)高さが1m以下の場合、土石等の移動による力が100kN/m <sup>2</sup> を超える区域		それ以外の区域		土石等の堆積の高さが3mを超える区域		それ以外の区域	
	力の大きさのうち最大のもの (kN/m <sup>2</sup> )	土石等の高さ (m)	力の大きさのうち最大のもの (kN/m <sup>2</sup> )	土石等の高さ (m)	力の大きさのうち最大のもの (kN/m <sup>2</sup> )	土石等の高さ (m)	力の大きさのうち最大のもの (kN/m <sup>2</sup> )	土石等の高さ (m)		力の大きさのうち最大のもの (kN/m <sup>2</sup> )	土石等の高さ (m)	力の大きさのうち最大のもの (kN/m <sup>2</sup> )	土石等の高さ (m)	力の大きさのうち最大のもの (kN/m <sup>2</sup> )	土石等の高さ (m)	力の大きさのうち最大のもの (kN/m <sup>2</sup> )	土石等の高さ (m)
1 ~ 2	-	-	53.28	0.75	-	-	13.58	2.54	~								
2 ~ 3	-	-	56.09	0.75	-	-	10.98	2.05	~								
3 ~ 4	-	-	70.69	0.75	-	-	9.24	1.73	~								
5 ~ 6	-	-	78.13	0.75	-	-	9.71	1.81	~								
6 ~ 7	-	-	82.04	0.75	-	-	9.71	1.81	~

7 ~ 8	-	-	82.04	0.75	-	-	9.12	1.70	~								
8 ~ 9	-	-	81.31	0.75	-	-	10.64	1.99	~								
10 ~ 11	-	-	61.32	0.75	-	-	10.64	1.99	~								
11 ~ 12	-	-	72.10	0.75	-	-	9.43	1.76	~								
12 ~ 13	-	-	72.10	0.75	-	-	9.68	1.81	~								
13 ~ 14	-	-	66.10	0.75	-	-	9.69	1.81	~								
14 ~ 15	-	-	66.09	0.75	-	-	14.58	2.72	~								
15 ~ 16	-	-	-	-	-	-	-	-	~								
16 ~ 17	-	-	-	-	-	-	-	-	~								
17 ~ 18	-	-	-	-	-	-	-	-	~								
18 ~ 19	-	-	-	-	-	-	-	-	~								
19 ~ 20	-	-	-	-	-	-	-	-	~								
20 ~ 21	-	-	-	-	-	-	-	-	~								
~									~								
~									~								
~									~								
~									~								
~									~								
~									~								
~									~								
~									~								
~									~								
~									~								
~									~								
~									~								
~									~								
~									~

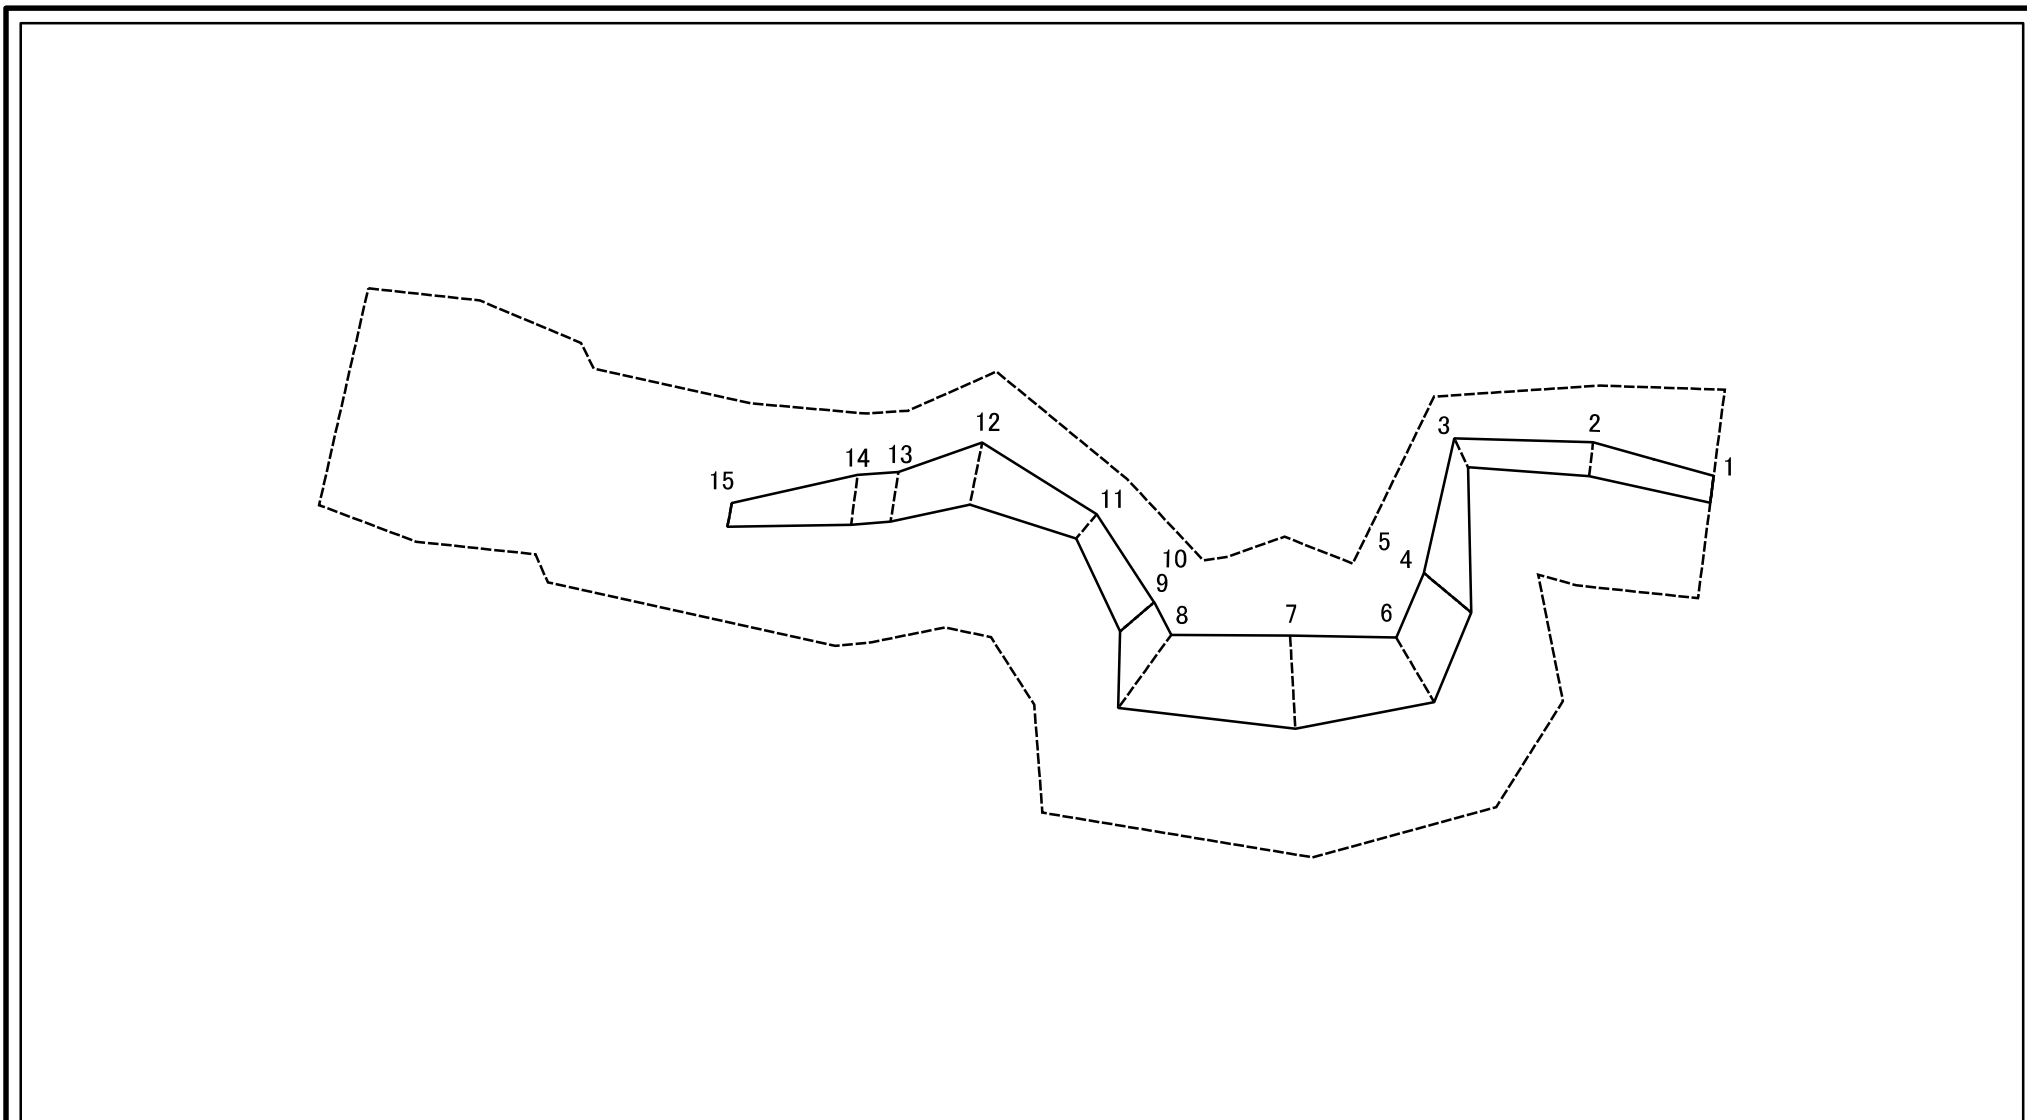
# 土砂災害警戒区域等指定図(その2-3)

図中の数字は横断測線番号を示す

<b>土砂災害特別警戒区域の区域区分図</b> (急傾斜地の崩壊に伴う土石等の堆積により建築物の地上部に作用すると想定される力)	土砂災害防止法施行令第二条の基準に該当する区域			N 縮尺 1:1,000	自然現象の種類	急傾斜地の崩壊	箇所番号	136-H22-3303-1
	土砂災害防止法施行令第三条の基準に該当する区域	土石等の堆積の高さが3mを超える区域			告示番号	神奈川県告示第408号	箇所名	馬絹3-1
		それ以外の区域			告示年月日	令和 3年 5月 25日	所在地	川崎市宮前区馬絹4丁目
