# 土砂災害警戒区域等指定図(その2-1)

土砂災害警戒区域・土砂災害特別警戒区域 区域図	土砂災害防止法 施行令第三条の 基準に該当する 区域	縮尺 1:1,000	自然現象 の種類		箇所番号
			土砂災害防止法 施行令第二条の基準に該当する区域	急傾斜地の崩壊	137-H22-00114
土砂災害防止法 施行令第三条の 基準に該当する 区域	土石等の(移動)高さが1m以下の場合、 土石等の移動による力が100kN/mを超える区域		告示番号	神奈川県告示第149号	箇所名
土砂災害防止法 施行令第三条の 基準に該当する 区域	土石等の堆積の高さが3mを超える区域		告示年月日	令和3年3月19日	所在地
それ以外の区域	それ以外の区域				川崎市麻生区王禅寺

自然現象の種類	急傾斜地の崩壊	箇所番号	137-H22-00114-1
告示番号	神奈川県告示第149号	箇所名	王禅寺14-1
告示年月日	令和3年3月19日	所在地	川崎市麻生区王禅寺

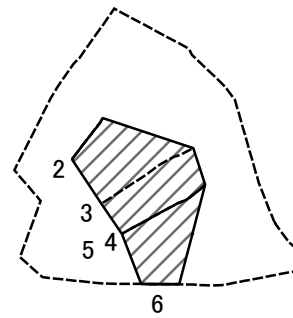
# 土砂災害警戒区域等指定図(その2-2)

図中の数字は横断測線番号を示す

土砂災害特別警戒区域の区域区分図  
(急傾斜地の崩壊に伴う土石等の移動により  
建築物の地上部に作用すると想定される力)

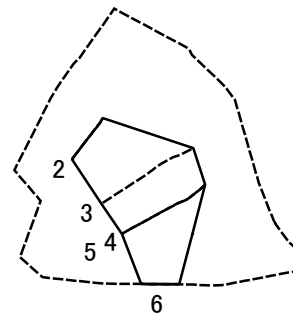
# 土砂災害警戒区域等指定図(その2-3)

図中の数字は横断測線番号を示す

<b>土砂災害特別警戒区域の区域区分図</b> (急傾斜地の崩壊に伴う土石等の堆積により建築物の地上部に作用すると想定される力)	土砂災害防止法施行令第二条の基準に該当する区域		N 縮尺 1:1,000	自然現象の種類	急傾斜地の崩壊	箇所番号	137-H22-00114-1
	土砂災害防止法施行令第三条の基準に該当する区域			告示番号	神奈川県告示第149号	箇所名	王禅寺14-1
	それ以外の区域			告示年月日	令和3年3月19日	所在地	川崎市麻生区王禅寺

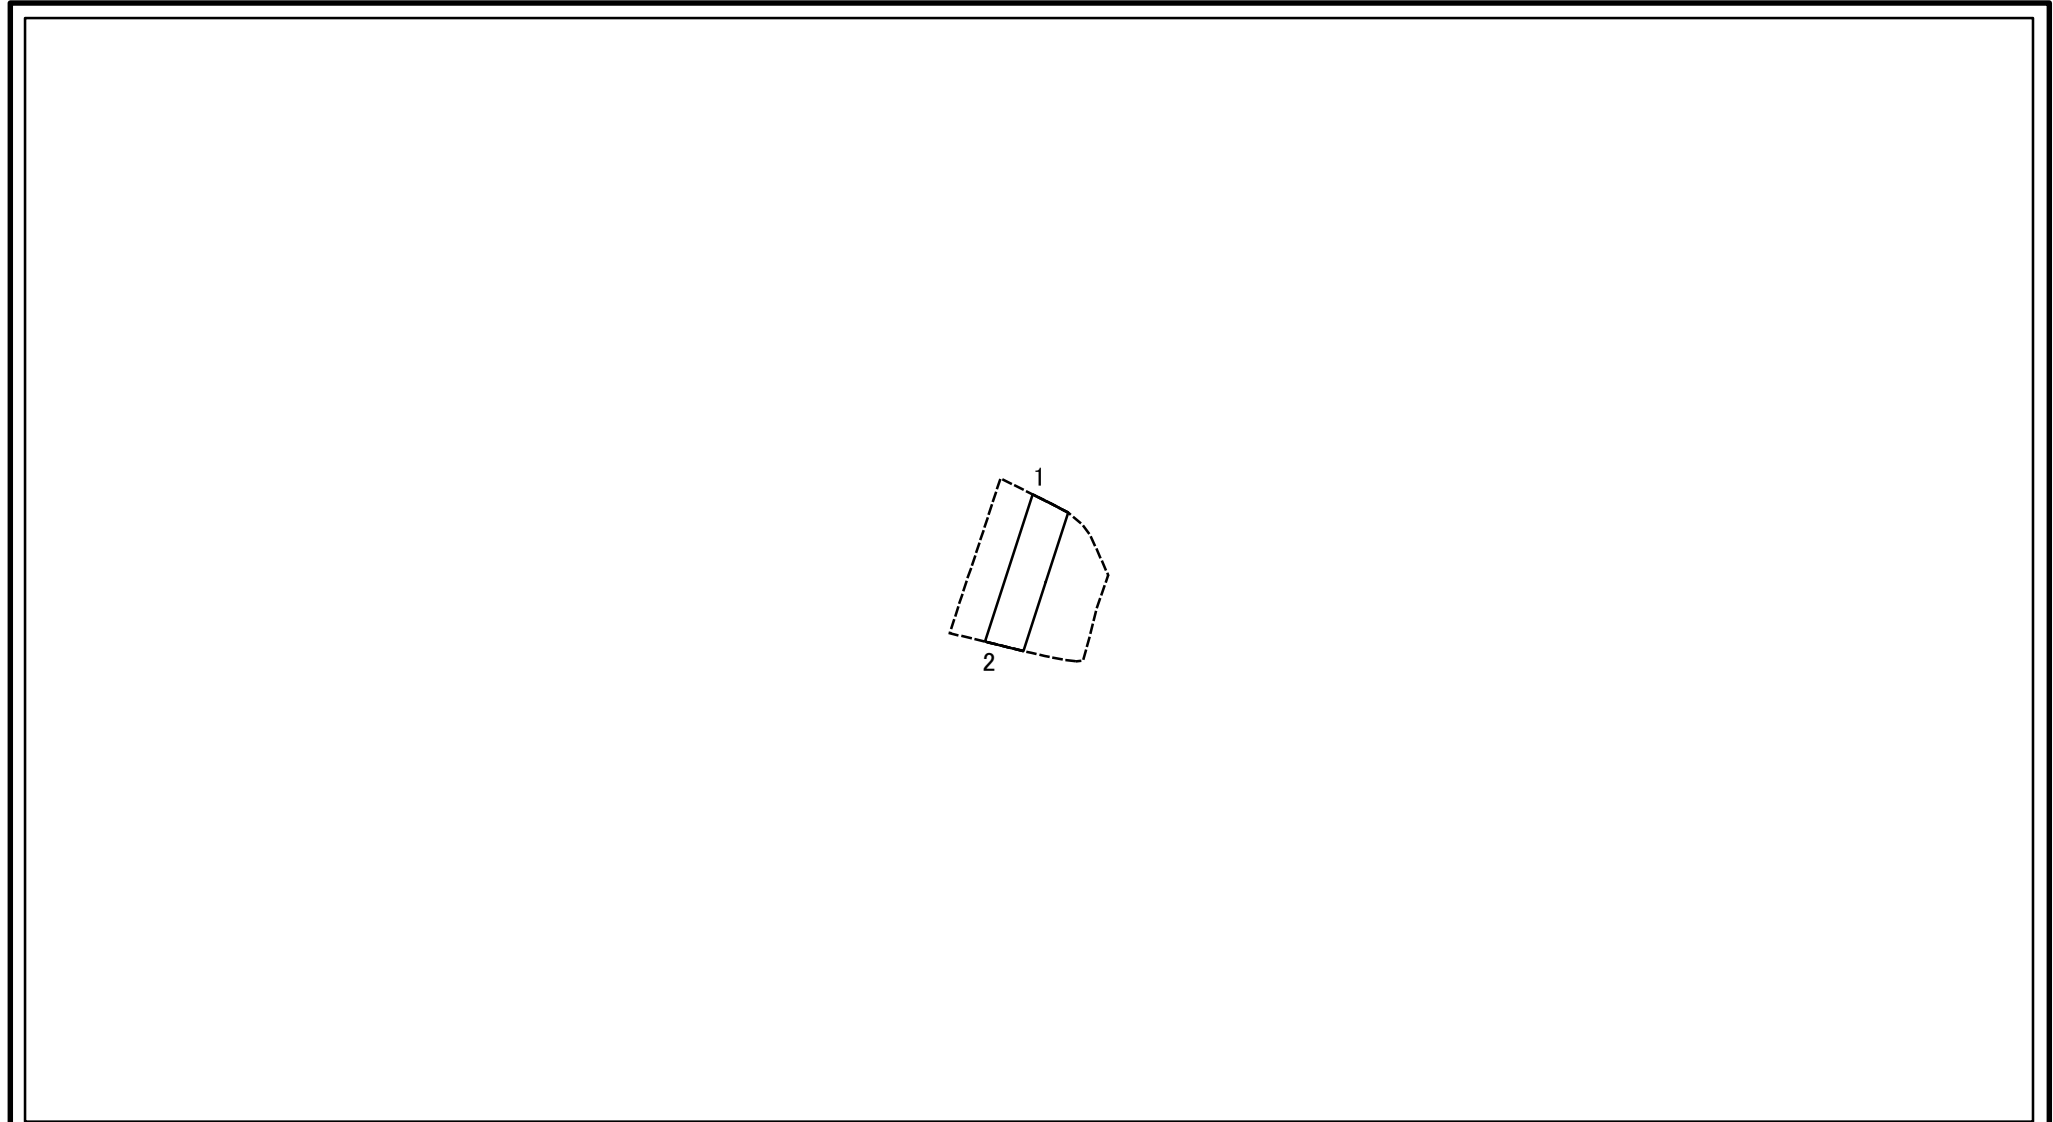
# 土砂災害警戒区域等指定図(その2-3)

図中の数字は横断測線番号を示す

<b>土砂災害特別警戒区域の区域区分図</b> (急傾斜地の崩壊に伴う土石等の堆積により建築物の地上部に作用すると想定される力)	土砂災害防止法施行令第二条の基準に該当する区域			N 縮尺 1:1,000	自然現象の種類	急傾斜地の崩壊	箇所番号	137-H22-00114-3
	土砂災害防止法施行令第三条の基準に該当する区域	土石等の堆積の高さが3mを超える区域			告示番号	神奈川県告示第149号	箇所名	王禅寺14-3
		それ以外の区域			告示年月日	令和3年3月19日	所在地	川崎市麻生区王禅寺
