土砂災害警戒区域等指定図(その2-1)

土砂災害警戒区域等指定図(その2-2)

土砂災害警戒区域等指定図(その2-3)

土砂災害警戒区域等指定図書(その3)

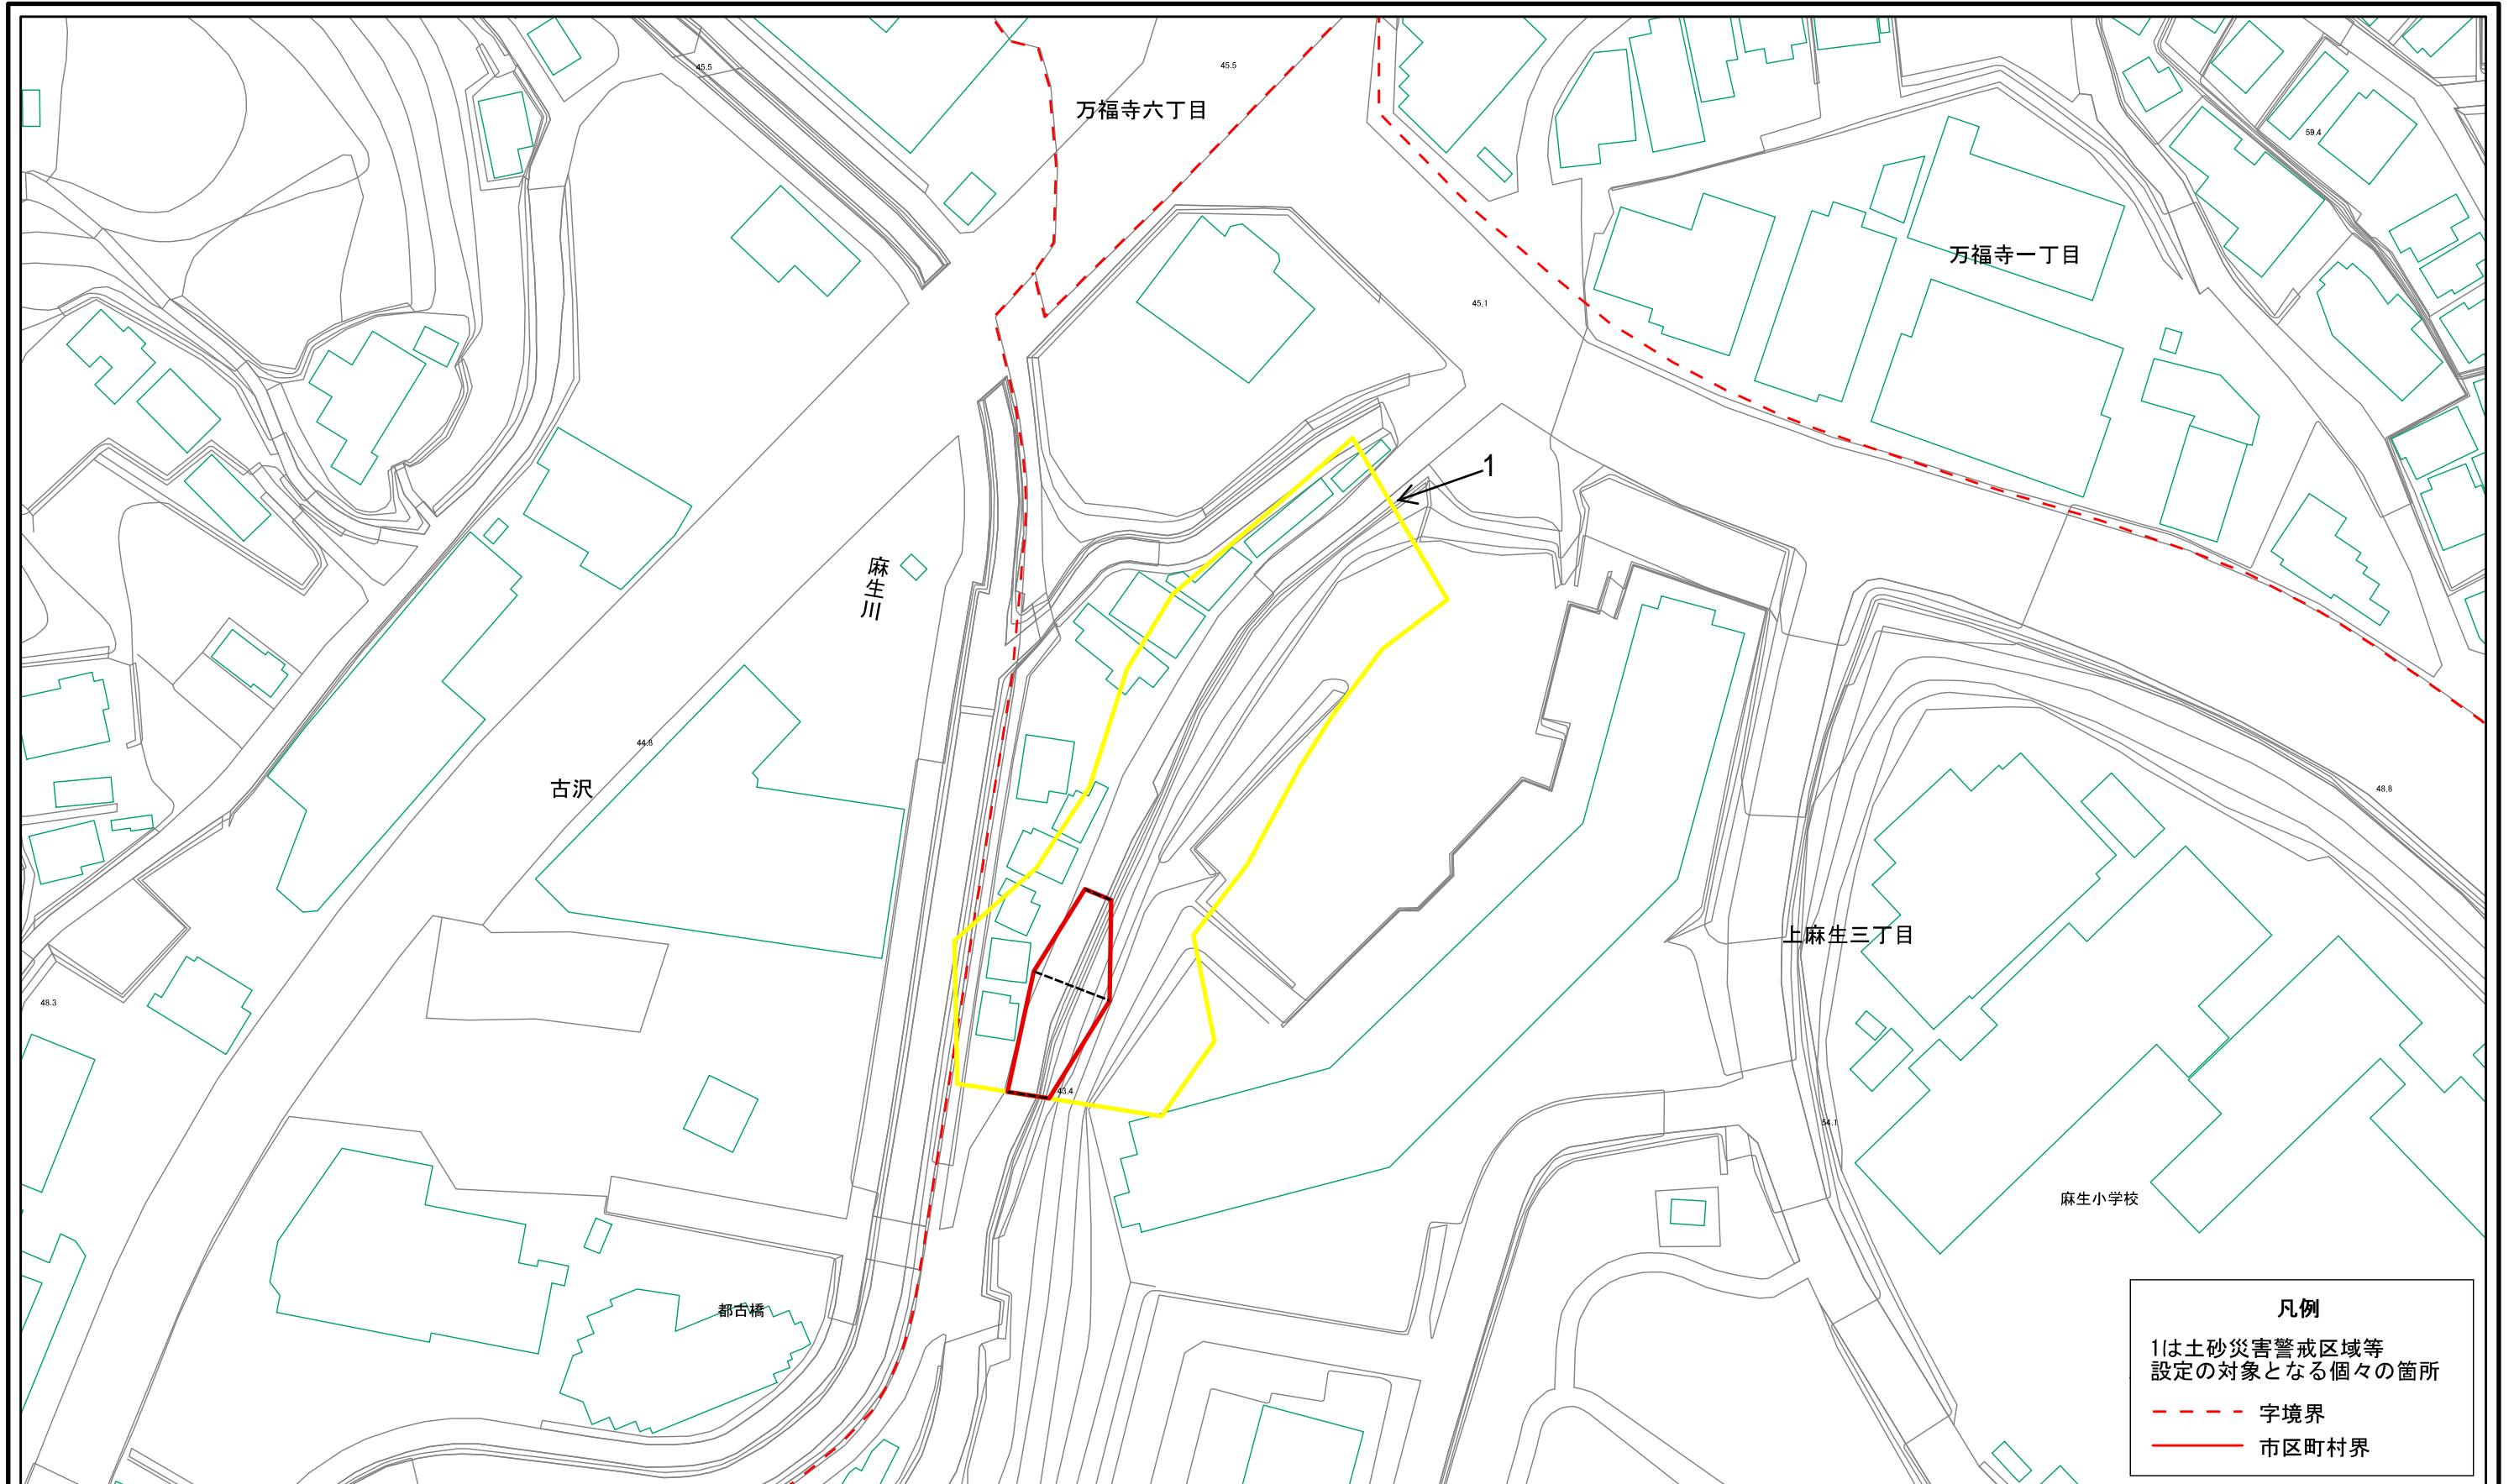
土砂災害警戒区域・土砂災害特別警戒区域 区域図	土砂災害防止法施行令第二条の基準に該当する区域		縮尺 1:1,000	自然現象の種類	急傾斜地の崩壊	箇所番号	137-H22-01601
	土砂災害防止法施行令第三条の基準に該当する区域			告示番号	神奈川県告示第149号	箇所名	上麻生3丁目1
	土砂等の(移動)高さが1m以下の場合、土砂等の移動による力が100kN/mを超える区域			告示年月日	令和3年3月19日	所在地	川崎市麻生区上麻生3丁目及び古沢
	土砂等の堆積の高さが3mを超える区域						
	それ以外の区域

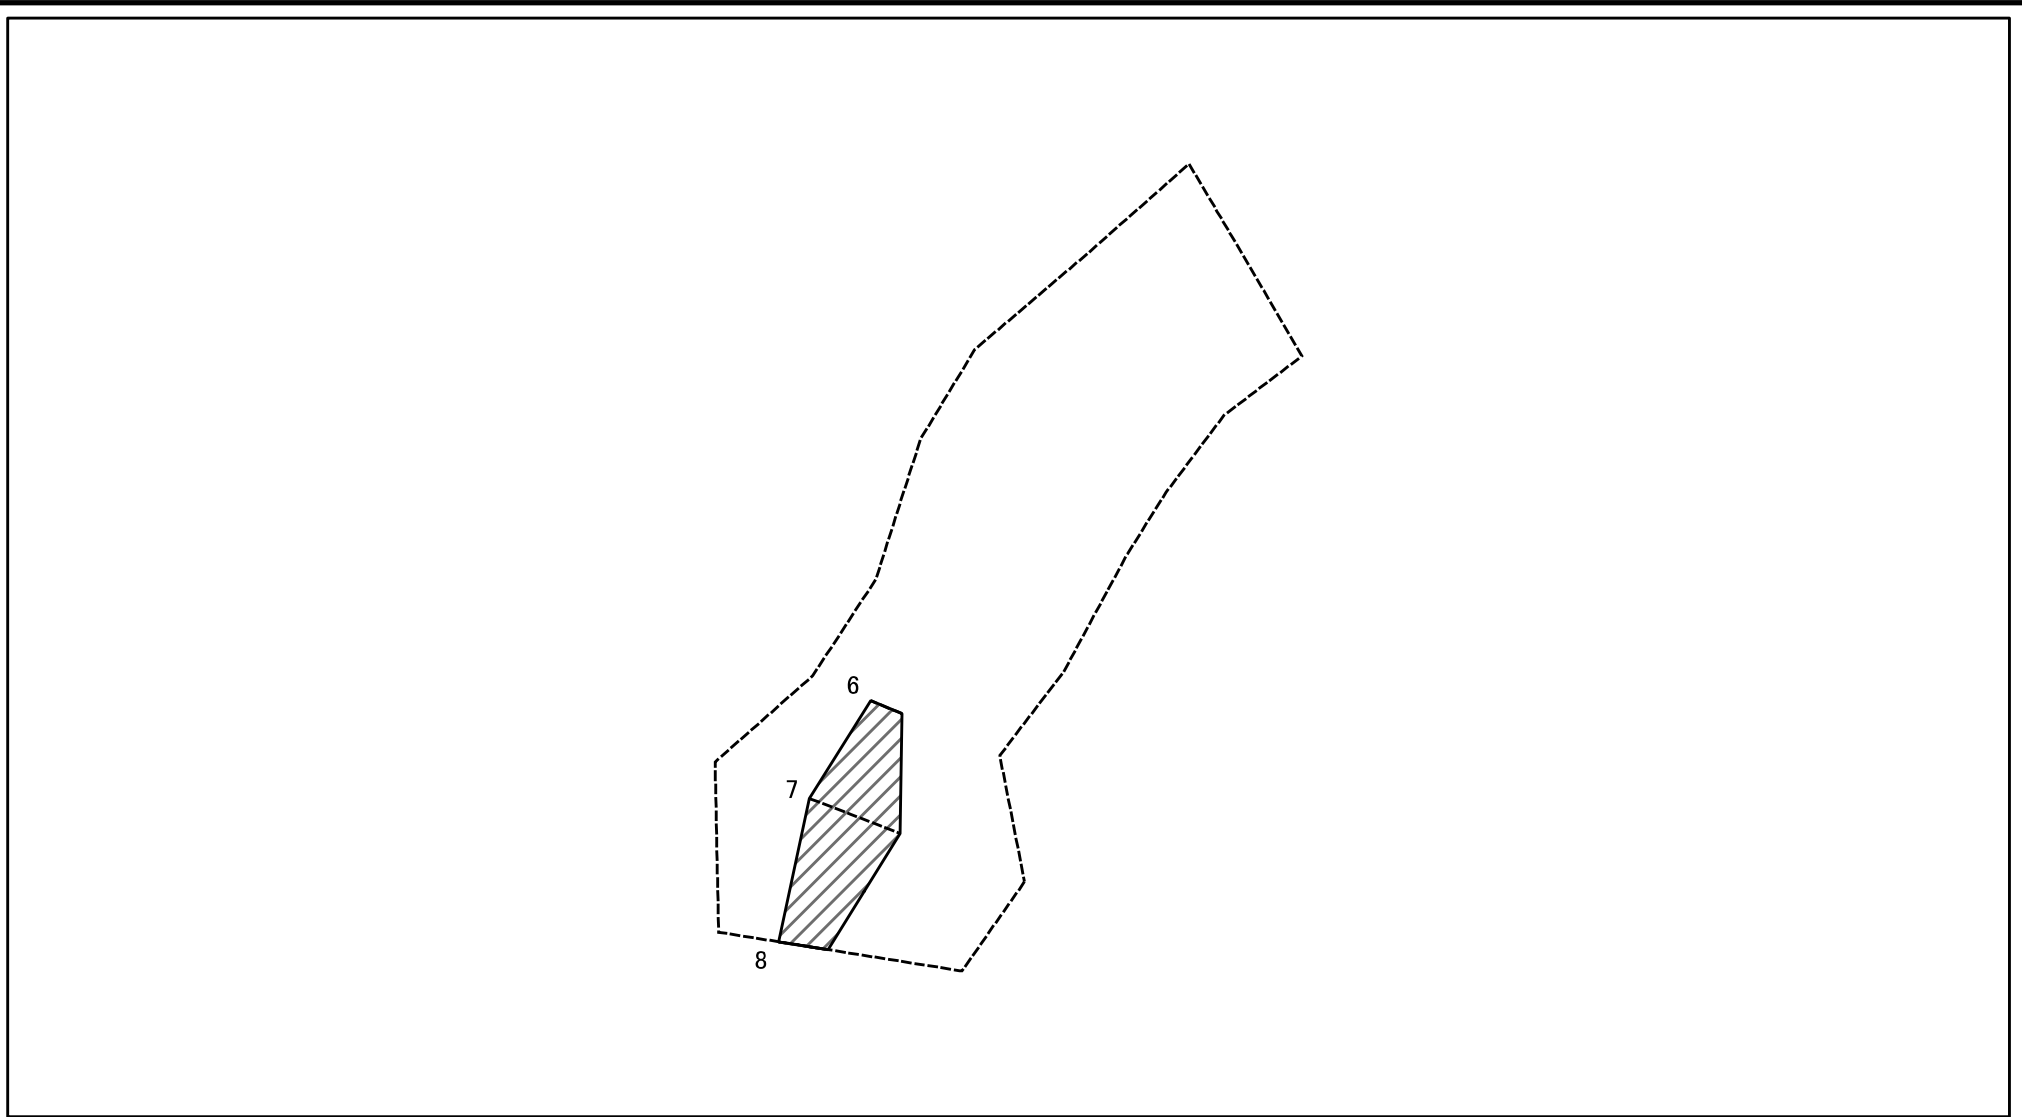
図中の数字は横断測線番号を示す

土砂災害特別警戒区域の区域区分図 (急傾斜地の崩壊に伴う土石等の移動により建築物の地上部に作用すると想定される力)	土砂災害防止法施行令第二条の基準に該当する区域		N 縮尺 1:1,000	自然現象の種類	急傾斜地の崩壊	箇所番号	137-H22-01601-1	
	土砂災害防止法施行令第三条の基準に該当する区域	土石等の(移動)高さが1m以下の場合、 土石等の移動による力が100kN/mを超える区域			告示番号	神奈川県告示第149号	箇所名	上麻生3丁目1-1
	それ以外の区域			告示年月日	令和3年3月19日	所在地	川崎市麻生区上麻生3丁目及び古沢

横断測線の区間	土石等の移動により建築物の地上部に作用すると想定される力				土石等の堆積により建築物の地上部に作用すると想定される力				横断測線の区間	土石等の移動により建築物の地上部に作用すると想定される力				土石等の堆積により建築物の地上部に作用すると想定される力			
	土石等の(移動)高さが1m以下の場合、土石等の移動による力が100kN/m ² を超える区域		それ以外の区域		土石等の堆積の高さが3mを超える区域		それ以外の区域			土石等の(移動)高さが1m以下の場合、土石等の移動による力が100kN/m ² を超える区域		それ以外の区域		土石等の堆積の高さが3mを超える区域		それ以外の区域	
	力の大きさのうち最大のもの(kN/m ²)	土石等の高さ(m)	力の大きさのうち最大のもの(kN/m ²)	土石等の高さ(m)	力の大きさのうち最大のもの(kN/m ²)	土石等の高さ(m)	力の大きさのうち最大のもの(kN/m ²)	土石等の高さ(m)		力の大きさのうち最大のもの(kN/m ²)	土石等の高さ(m)	力の大きさのうち最大のもの(kN/m ²)	土石等の高さ(m)	力の大きさのうち最大のもの(kN/m ²)	土石等の高さ(m)	力の大きさのうち最大のもの(kN/m ²)	土石等の高さ(m)
1 ~ 2	-	-	-	-	-	-	-	-	~								
2 ~ 3	-	-	-	-	-	-	-	-	~								
3 ~ 4	-	-	-	-	-	-	-	-	~								
4 ~ 5	-	-	-	-	-	-	-	-	~								
5 ~ 6	-	-	-	-	-	-	-	-	~								
6 ~ 7	-	-	80.65	0.75	-	-	11.50	2.15	~								
7 ~ 8	-	-	80.65	0.75	-	-	8.83	1.65	~								
~									~								
~									~								
~									~								
~									~								
~									~

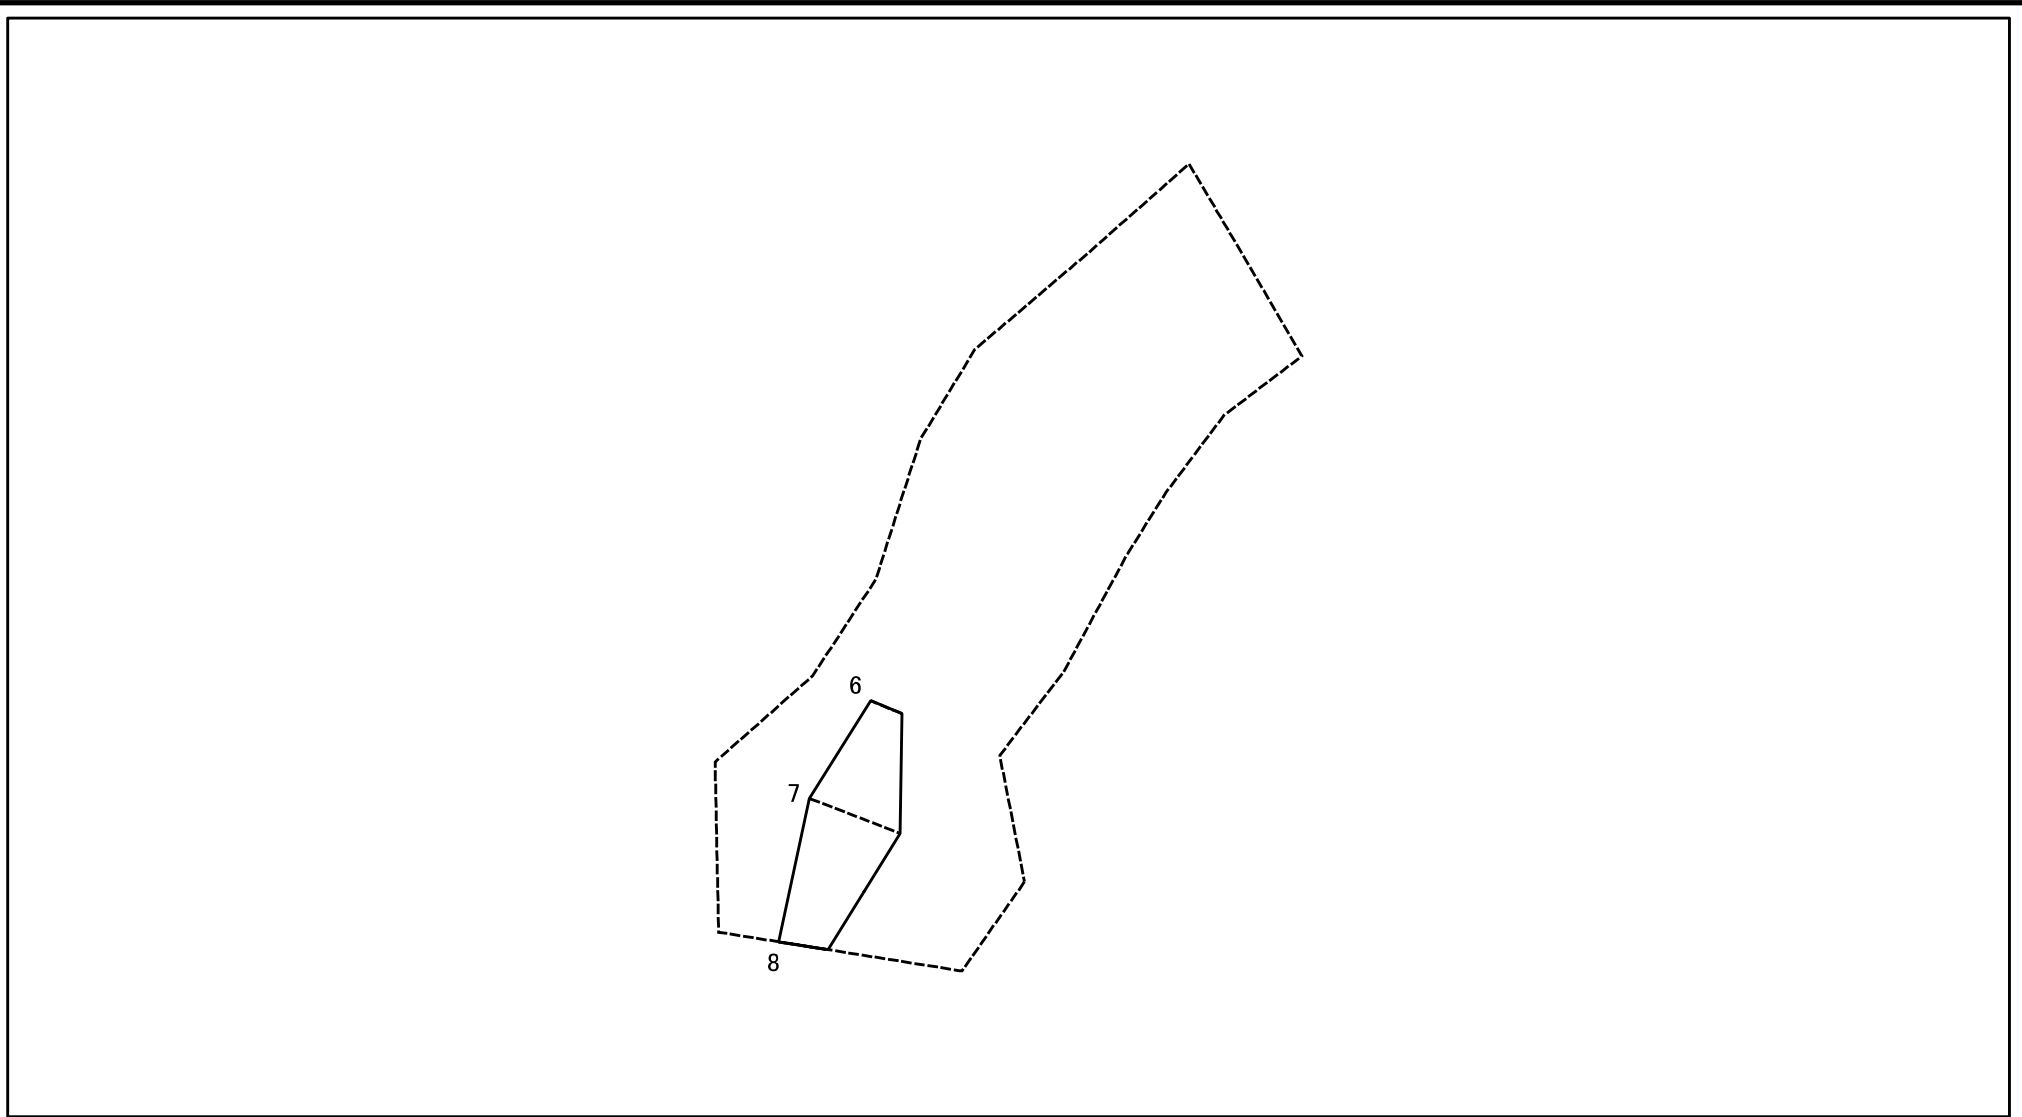
図中の数字は横断測線番号を示す

土砂災害特別警戒区域の区域区分図 (急傾斜地の崩壊に伴う土石等の堆積により建築物の地上部に作用すると想定される力)	土砂災害防止法施行令第二条の基準に該当する区域		N 縮尺 1:1,000	自然現象の種類	急傾斜地の崩壊	箇所番号	137-H22-01601-1
	土砂災害防止法施行令第三条の基準に該当する区域			告示番号	神奈川県告示第149号	箇所名	上麻生3丁目1-1
	それ以外の区域		告示年月日	令和3年3月19日	所在地	川崎市麻生区上麻生3丁目及び古沢
