土砂災害警戒区域等指定図(その2-1)

土砂災害警戒区域等指定図(その2-2)

土砂災害警戒区域等指定図書(その3)

建築物の構造の規制に必要な衝撃に関する事項	自然現象の種類	急傾斜地の崩壊	箇所番号	137-H22-01802-1
	告示番号	神奈川県告示第149号	箇所名	栗木2-1
	告示年月日	令和3年3月19日	所在地	川崎市麻生区栗木

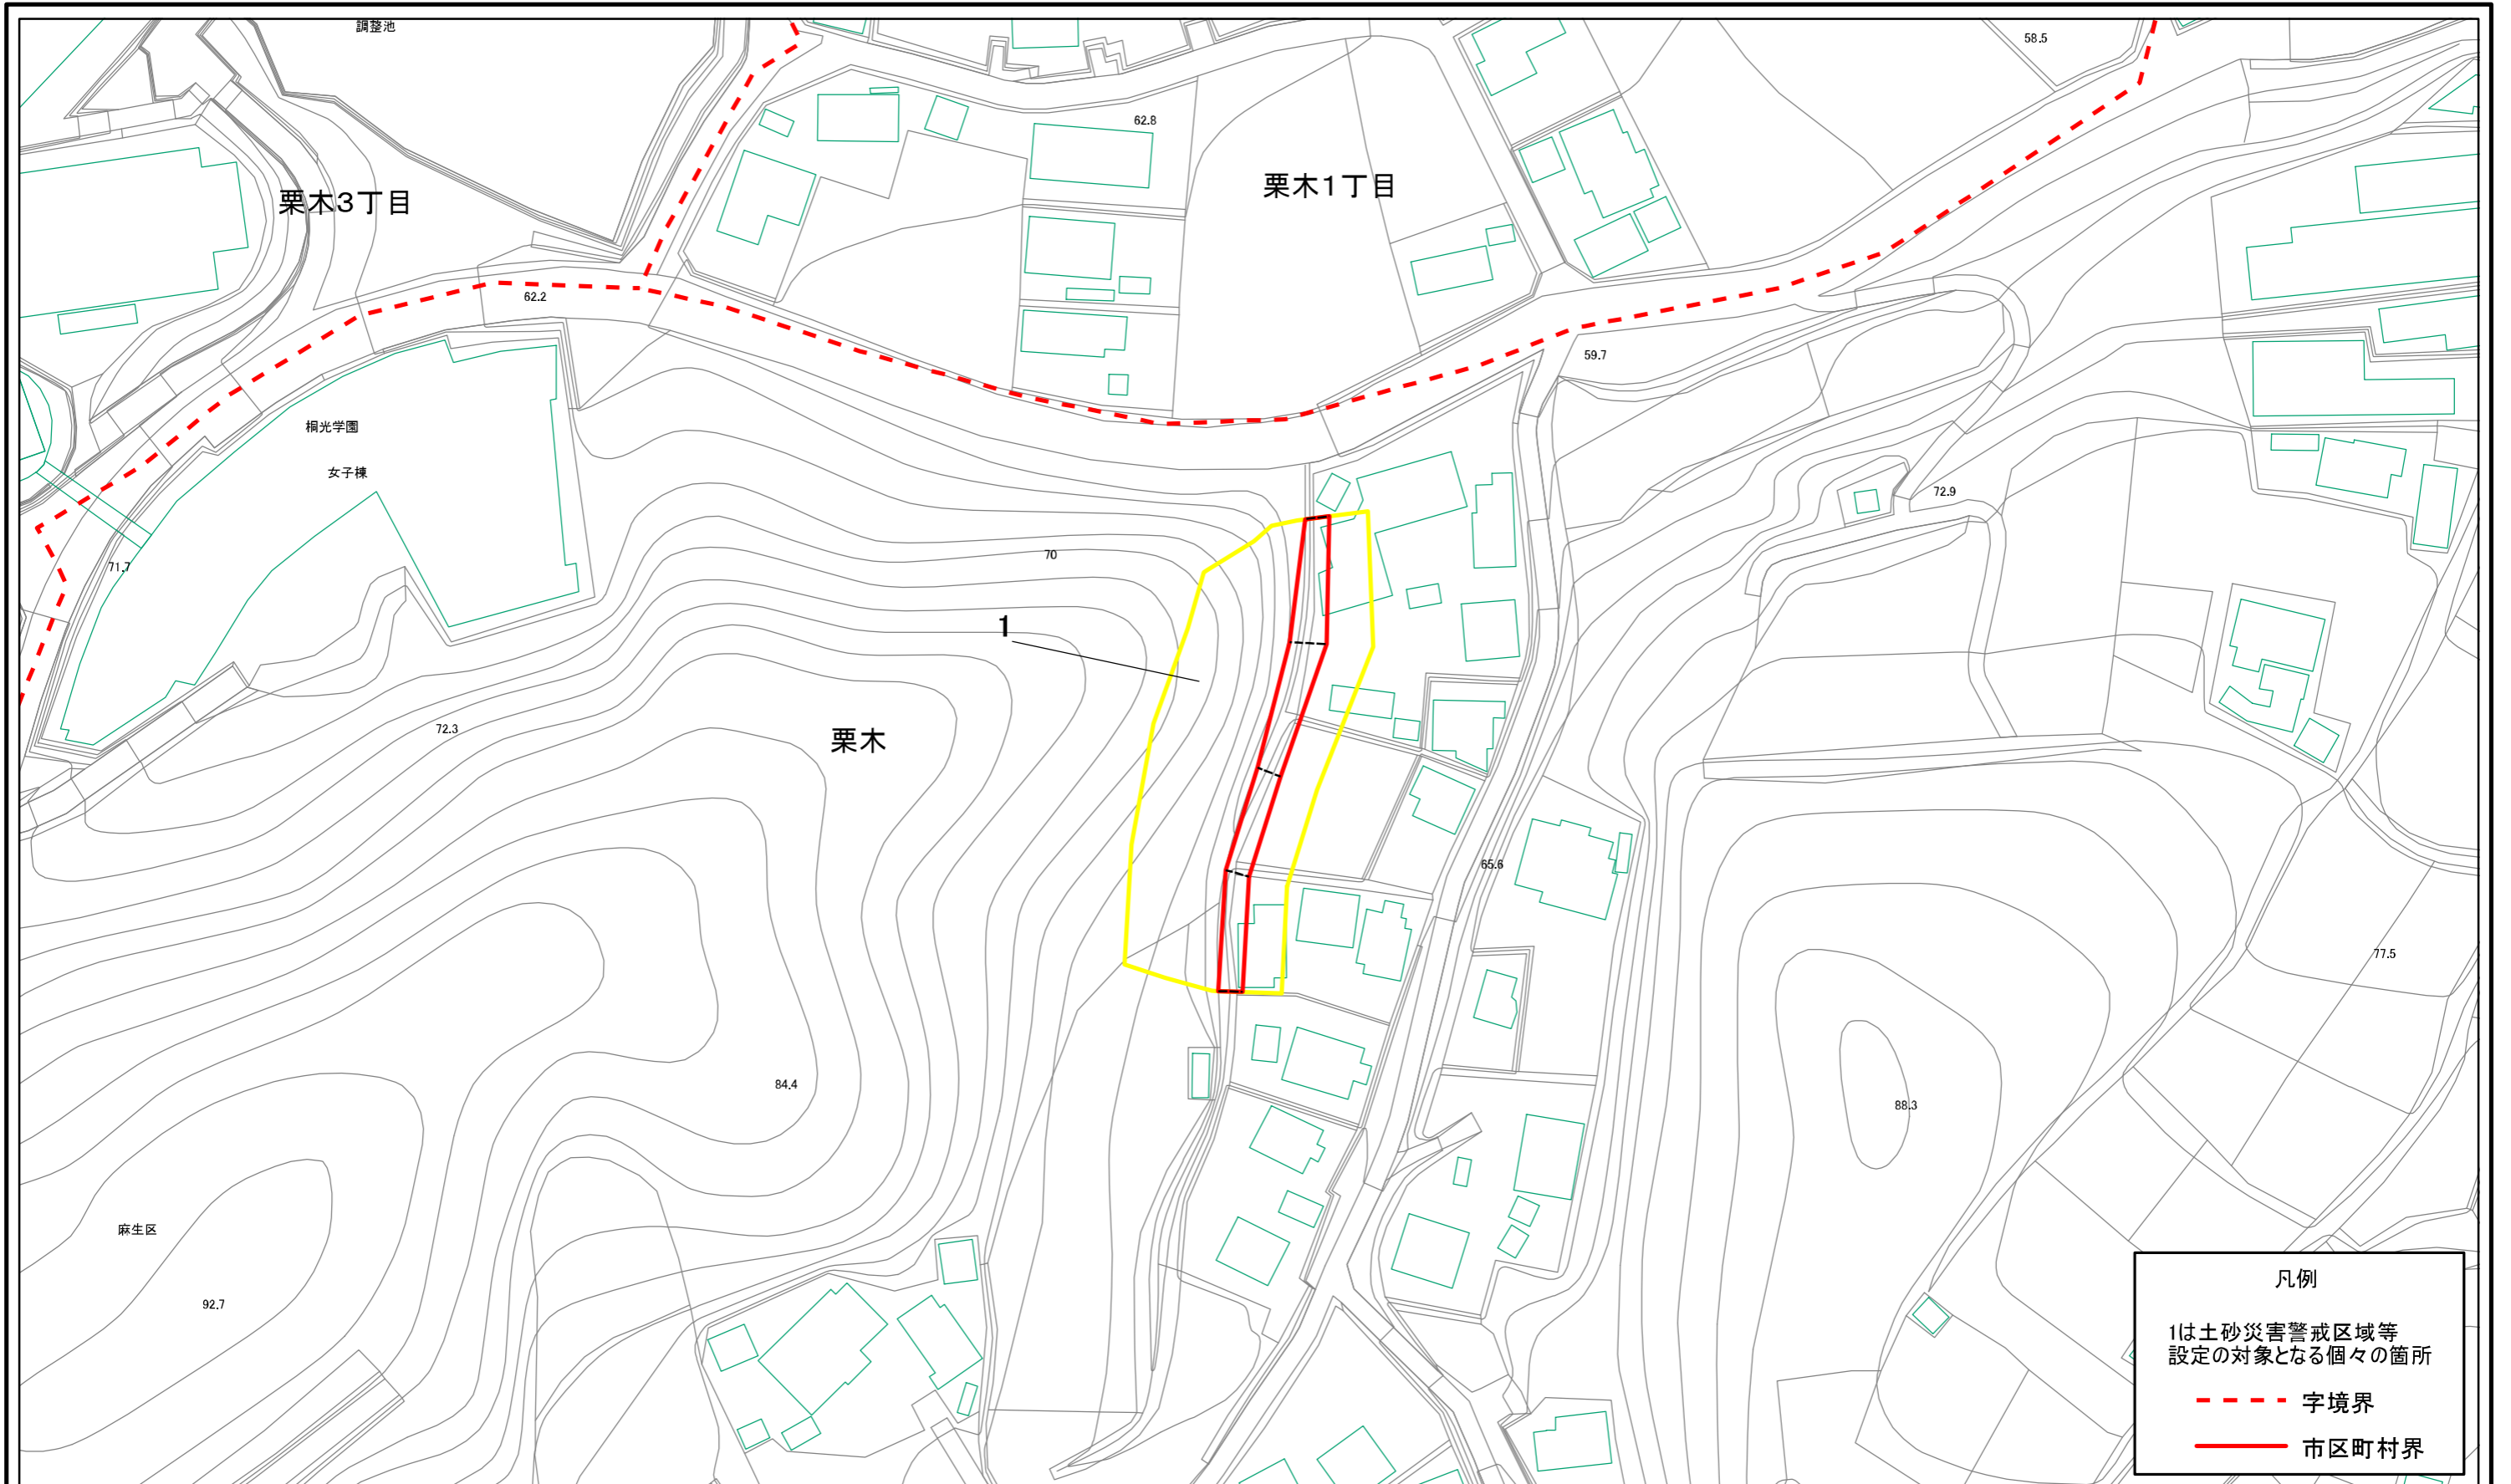
土砂災害警戒区域・土砂災害特別警戒区域 区域図	土砂災害防止法施行令第2条の基準に該当する区域		N 縮尺 1:1,000	自然現象の種類	急傾斜地の崩壊	箇所番号	137-H22-01802
	土砂災害防止法施行令第3条の基準に該当する区域			告示番号	神奈川県告示第149号	箇所名	栗木2
	土砂等の(移動)高さが1m以下の場合、土砂等の移動による力が100kN/mを超える区域			告示年月日	令和3年3月19日	所在地	川崎市麻生区栗木
	土砂等の堆積の高さが3mを超える区域						
	それ以外の区域

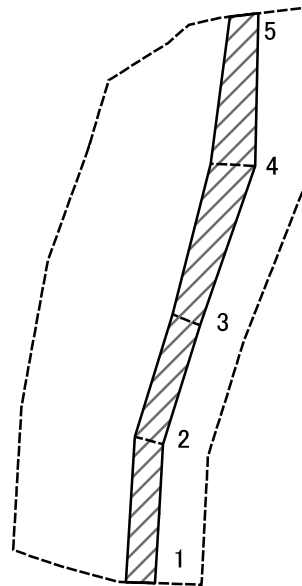
図中の数字は横断測線番号を示す

土砂災害特別警戒区域の区域区分図
(急傾斜地の崩壊に伴う土石等の移動により
建築物の地上部に作用すると想定される力)

土石等の(移動)高さが1m以下の場合、
土石等の移動による力が100kN/m²を超える区域

横断測線の区間	土石等の移動により建築物の地上部に作用すると想定される力				土石等の堆積により建築物の地上部に作用すると想定される力				横断測線の区間	土石等の移動により建築物の地上部に作用すると想定される力				土石等の堆積により建築物の地上部に作用すると想定される力			
	土石等の(移動)高さが1m以下の場合、土石等の移動による力が100kN/m ² を超える区域		それ以外の区域		土石等の堆積の高さが3mを超える区域		それ以外の区域			土石等の(移動)高さが1m以下の場合、土石等の移動による力が100kN/m ² を超える区域		それ以外の区域		土石等の堆積の高さが3mを超える区域		それ以外の区域	
	力の大きさのうち最大のもの(kN/m ²)	土石等の高さ(m)	力の大きさのうち最大のもの(kN/m ²)	土石等の高さ(m)	力の大きさのうち最大のもの(kN/m ²)	土石等の高さ(m)	力の大きさのうち最大のもの(kN/m ²)	土石等の高さ(m)		力の大きさのうち最大のもの(kN/m ²)	土石等の高さ(m)	力の大きさのうち最大のもの(kN/m ²)	土石等の高さ(m)	力の大きさのうち最大のもの(kN/m ²)	土石等の高さ(m)	力の大きさのうち最大のもの(kN/m ²)	土石等の高さ(m)
1 ~ 2	-	-	53.30	0.75	-	-	10.16	1.90	~								
2 ~ 3	-	-	54.03	0.75	-	-	10.16	1.90	~								
3 ~ 4	-	-	62.82	0.75	-	-	9.57	1.79	~								
4 ~ 5	-	-	62.82	0.75	-	-	9.57	1.79	~								
~									~								
~									~								
~									~								
~									~								
~									~								
~									~								
~									~								
~									~

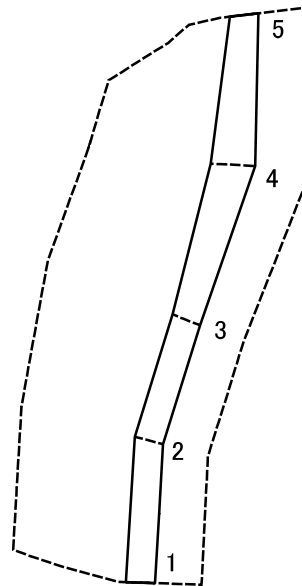
土砂災害警戒区域等指定図(その2-3)

図中の数字は横断測線番号を示す

土砂災害特別警戒区域の区域区分図
(急傾斜地の崩壊に伴う土石等の堆積により
建築物の地上部に作用すると想定される力)
