土砂災害警戒区域等指定図(その2-1)

土砂災害警戒区域・土砂災害特別警戒区域 区域図	土砂災害防止法施行令第二条の基準に該当する区域		縮尺 1:1,000	自然現象 の種類	急傾斜地の崩壊	箇所番号	137-H22-03701
	土砂災害防止法 施行令第三条の 基準に該当する 区域			告示番号	神奈川県告示第149号	箇所名	高石3丁目1
	土砂等の(移動)高さが1m以下の場合、 土砂等の移動による力が100kN/mを超える区域			告示年月日	令和3年3月19日	所在地	川崎市麻生区高石3丁目及び 細山2丁目
	土砂等の堆積の高さが3mを超える区域						
	それ以外の区域

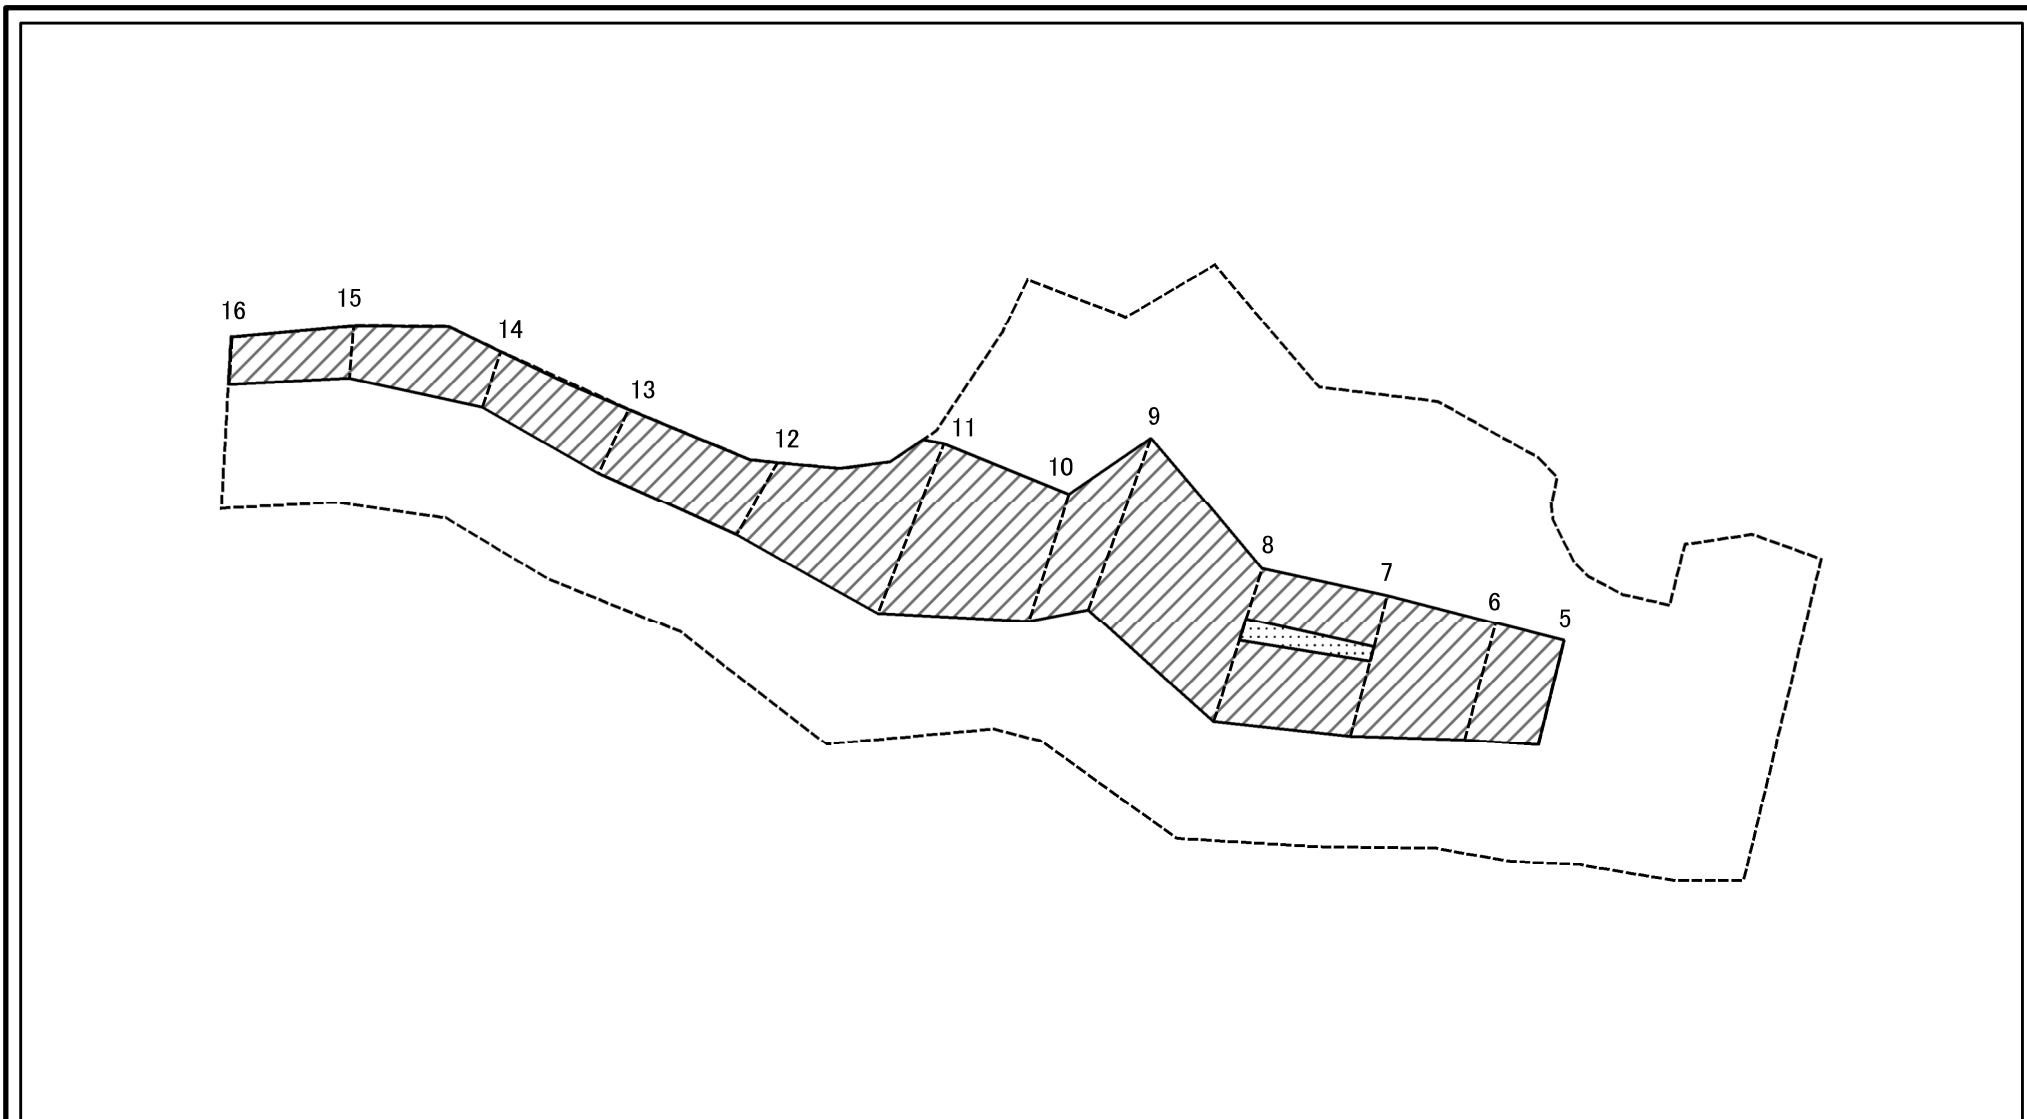
土砂災害警戒区域等指定図(その2-2)

図中の数字は横断測線番号を示す

土砂災害特別警戒区域の区域区分図
 (急傾斜地の崩壊に伴う土石等の移動により
 建築物の地上部に作用すると想定される力)

土石等の(移動)高さが1m以下の場合、
 土石等の移動による力が100kN/m²を超える区域

横断測線の区間	土石等の移動により建築物の地上部に作用すると想定される力				土石等の堆積により建築物の地上部に作用すると想定される力				横断測線の区間	土石等の移動により建築物の地上部に作用すると想定される力				土石等の堆積により建築物の地上部に作用すると想定される力			
	土石等の(移動)高さが1m以下の場合、土石等の移動による力が100kN/m ² を超える区域		それ以外の区域		土石等の堆積の高さが3mを超える区域		それ以外の区域			土石等の(移動)高さが1m以下の場合、土石等の移動による力が100kN/m ² を超える区域		それ以外の区域		土石等の堆積の高さが3mを超える区域		それ以外の区域	
	力の大きさのうち最大のもの (kN/m ²)	土石等の高さ (m)	力の大きさのうち最大のもの (kN/m ²)	土石等の高さ (m)	力の大きさのうち最大のもの (kN/m ²)	土石等の高さ (m)	力の大きさのうち最大のもの (kN/m ²)	土石等の高さ (m)		力の大きさのうち最大のもの (kN/m ²)	土石等の高さ (m)	力の大きさのうち最大のもの (kN/m ²)	土石等の高さ (m)	力の大きさのうち最大のもの (kN/m ²)	土石等の高さ (m)	力の大きさのうち最大のもの (kN/m ²)	土石等の高さ (m)
1 ~ 2	-	-	-	-	-	-	-	-	-	-	-	-	-	-	-	-	
2 ~ 3	-	-	-	-	-	-	-	-	-	-	-	-	-	-	-	-	
3 ~ 4	-	-	-	-	-	-	-	-	-	-	-	-	-	-	-	-	
4 ~ 5	-	-	-	-	-	-	-	-	-	-	-	-	-	-	-	-	
5 ~ 6	-	-	96.02	0.75	-	-	10.83	2.02	-	-	-	-	-	-	-	-	
6 ~ 7	-	-	100.00	0.75	-	-	13.00	2.43	-	-	-	-	-	-	-	-	
7 ~ 8	105.36	0.75	100.00	0.75	-	-	13.00	2.43	-	-	-	-	-	-	-	-

8 ~ 9	-	-	100.00	0.75	-	-	9.67	1.81	-	-	-	-	-	-	-	-	
9 ~ 10	-	-	100.00	0.75	-	-	13.18	2.46	-	-	-	-	-	-	-	-	
10 ~ 11	-	-	100.00	0.75	-	-	13.18	2.46	-	-	-	-	-	-	-	-	
11 ~ 12	-	-	100.00	0.75	-	-	13.28	2.48	-	-	-	-	-	-	-	-	
12 ~ 13	-	-	100.00	0.75	-	-	13.28	2.48	-	-	-	-	-	-	-	-	
13 ~ 14	-	-	97.58	0.75	-	-	10.24	1.91	-	-	-	-	-	-	-	-	
14 ~ 15	-	-	92.58	0.75	-	-	10.18	1.90	-	-	-	-	-	-	-	-	
15 ~ 16	-	-	86.49	0.75	-	-	9.45	1.77	-	-	-	-	-	-	-	-	
~																	
~																	
~																	
~																	
~																	
~																	
~																	
~																	
~																	
~																	
~

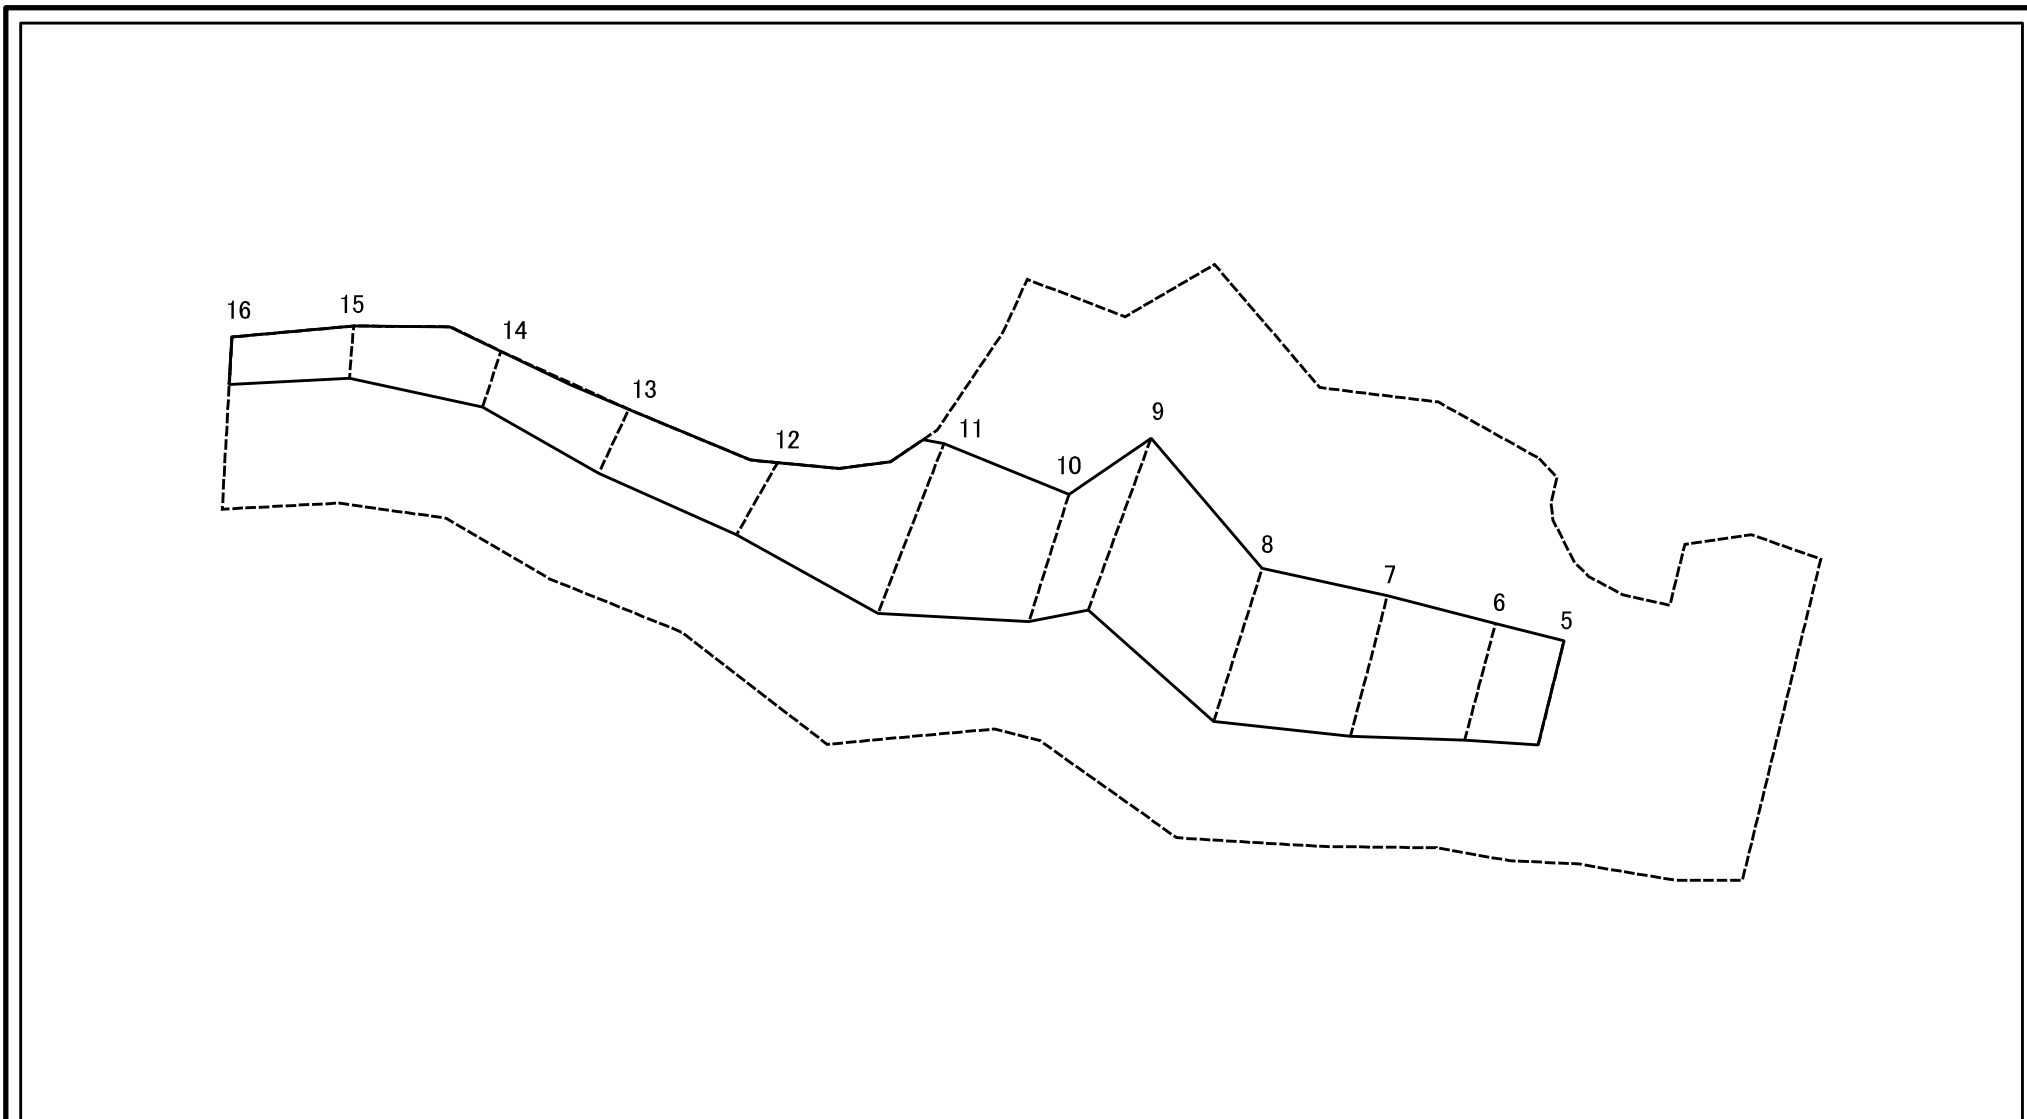
土砂災害警戒区域等指定図(その2-3)

図中の数字は横断測線番号を示す

土砂災害特別警戒区域の区域区分図 (急傾斜地の崩壊に伴う土石等の堆積により建築物の地上部に作用すると想定される力)	土砂災害防止法施行令第二条の基準に該当する区域			N 縮尺 1:1,000	自然現象の種類	急傾斜地の崩壊	箇所番号	137-H22-03701-1
	土砂災害防止法施行令第三条の基準に該当する区域	土石等の堆積の高さが3mを超える区域				告示番号	神奈川県告示第149号	箇所名
		それ以外の区域		告示年月日		令和3年3月19日	所在地	川崎市麻生区高石3丁目及び細山2丁目
