# 土砂災害警戒区域等指定図(その2-1)

# 土砂災害警戒区域等指定図(その2-2)

# 土砂災害警戒区域等指定図(その2-3)

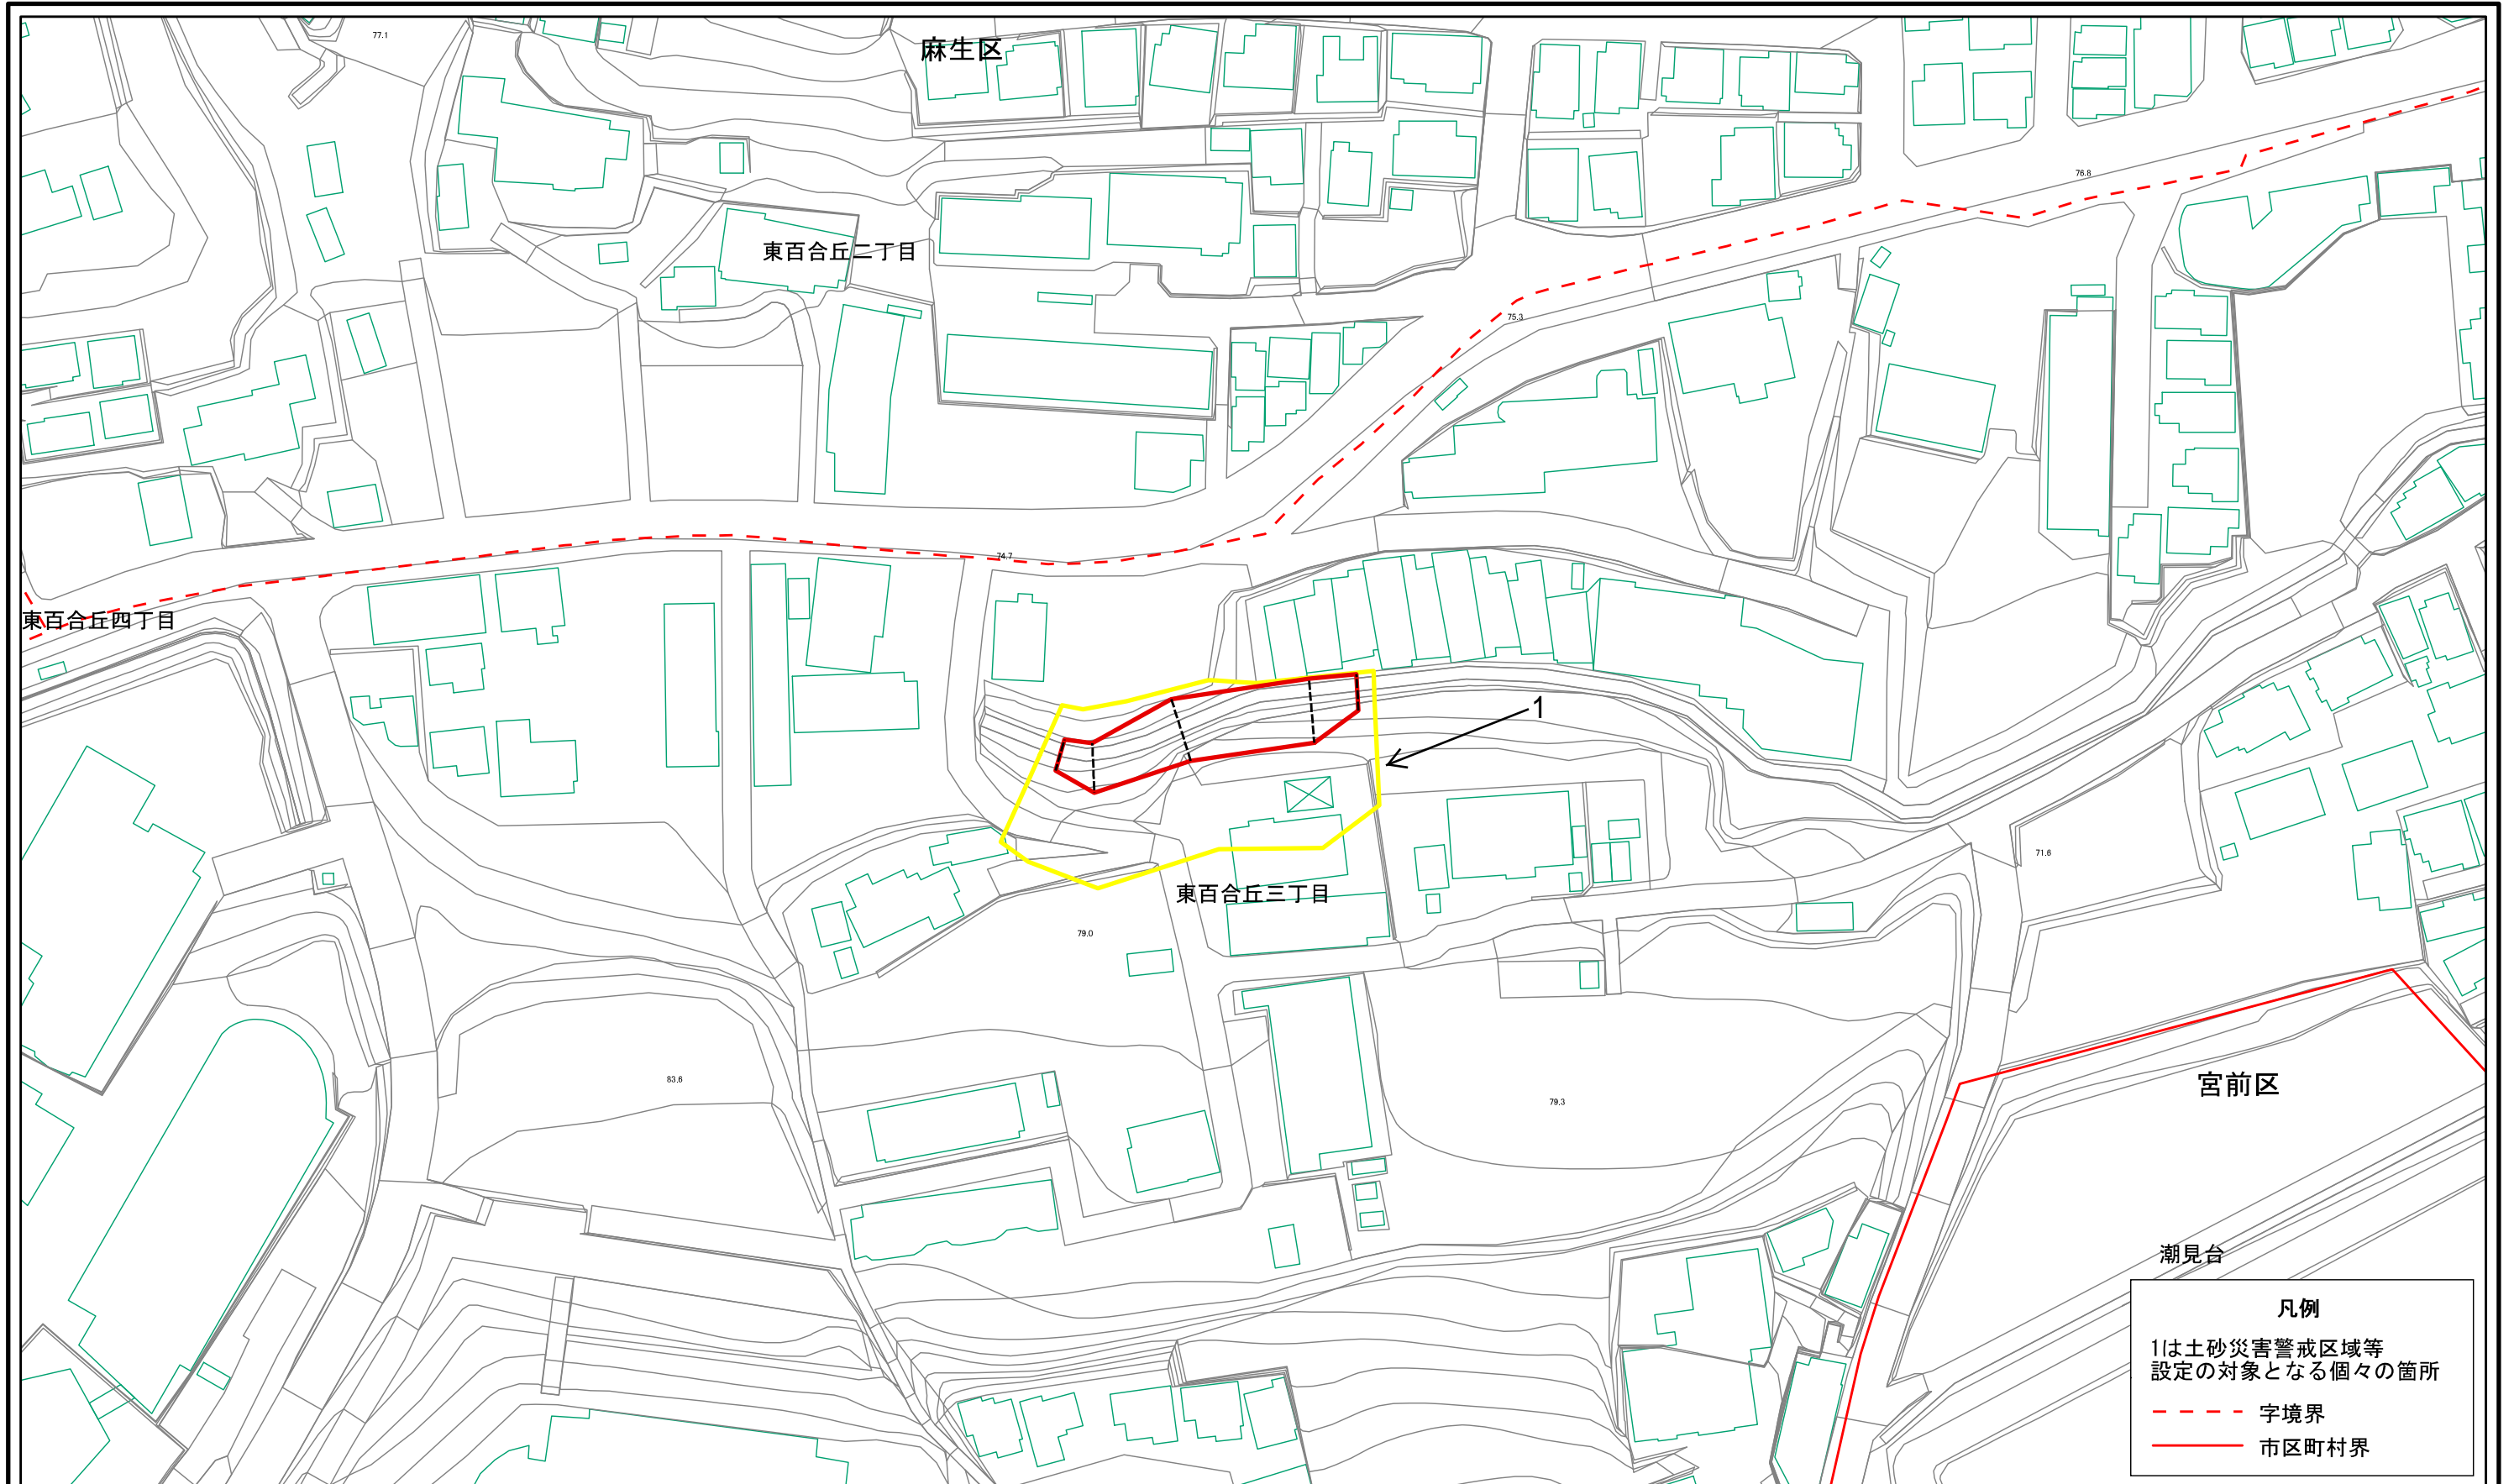
土砂災害警戒区域・土砂災害特別警戒区域 区域図	土砂災害防止法施行令第二条の基準に該当する区域		N 縮尺 1:1,000	自然現象 の種類	急傾斜地の崩壊	箇所番号	137-H22-06301
	土砂災害防止法 施行令第三条の 基準に該当する 区域			告示番号	神奈川県告示第149号	箇所名	東百合丘3丁目1
	それ以外の区域			告示年月日	令和3年3月19日	所在地	川崎市麻生区東百合丘3丁目

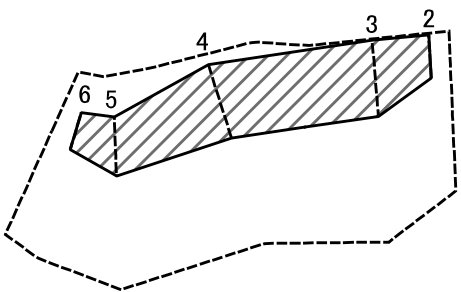
図中の数字は横断測線番号を示す

<b>土砂災害特別警戒区域の区域区分図</b> (急傾斜地の崩壊に伴う土石等の移動により建築物の地上部に作用すると想定される力)	土砂災害防止法施行令第二条の基準に該当する区域		N 縮尺 1:1,000	自然現象の種類	急傾斜地の崩壊	箇所番号	137-H22-06301-1
	土砂災害防止法施行令第三条の基準に該当する区域			告示番号	神奈川県告示第149号	箇所名	東百合丘3丁目1-1
	それ以外の区域			告示年月日	令和3年3月19日	所在地	川崎市麻生区東百合丘3丁目

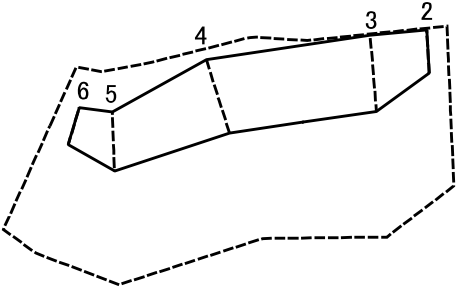
図中の数字は横断測線番号を示す

<b>土砂災害特別警戒区域の区域区分図</b> (急傾斜地の崩壊に伴う土石等の堆積により建築物の地上部に作用すると想定される力)	土砂災害防止法施行令第二条の基準に該当する区域		N 縮尺 1:1,000	自然現象の種類	急傾斜地の崩壊	箇所番号	137-H22-06301-1
	土砂災害防止法施行令第三条の基準に該当する区域			告示番号	神奈川県告示第149号	箇所名	東百合丘3丁目1-1
	それ以外の区域		告示年月日	令和3年3月19日	所在地	川崎市麻生区東百合丘3丁目
