土砂災害警戒区域等指定図(その2-1)

土砂災害警戒区域等指定図(その2-2)

土砂災害警戒区域等指定図書(その3)

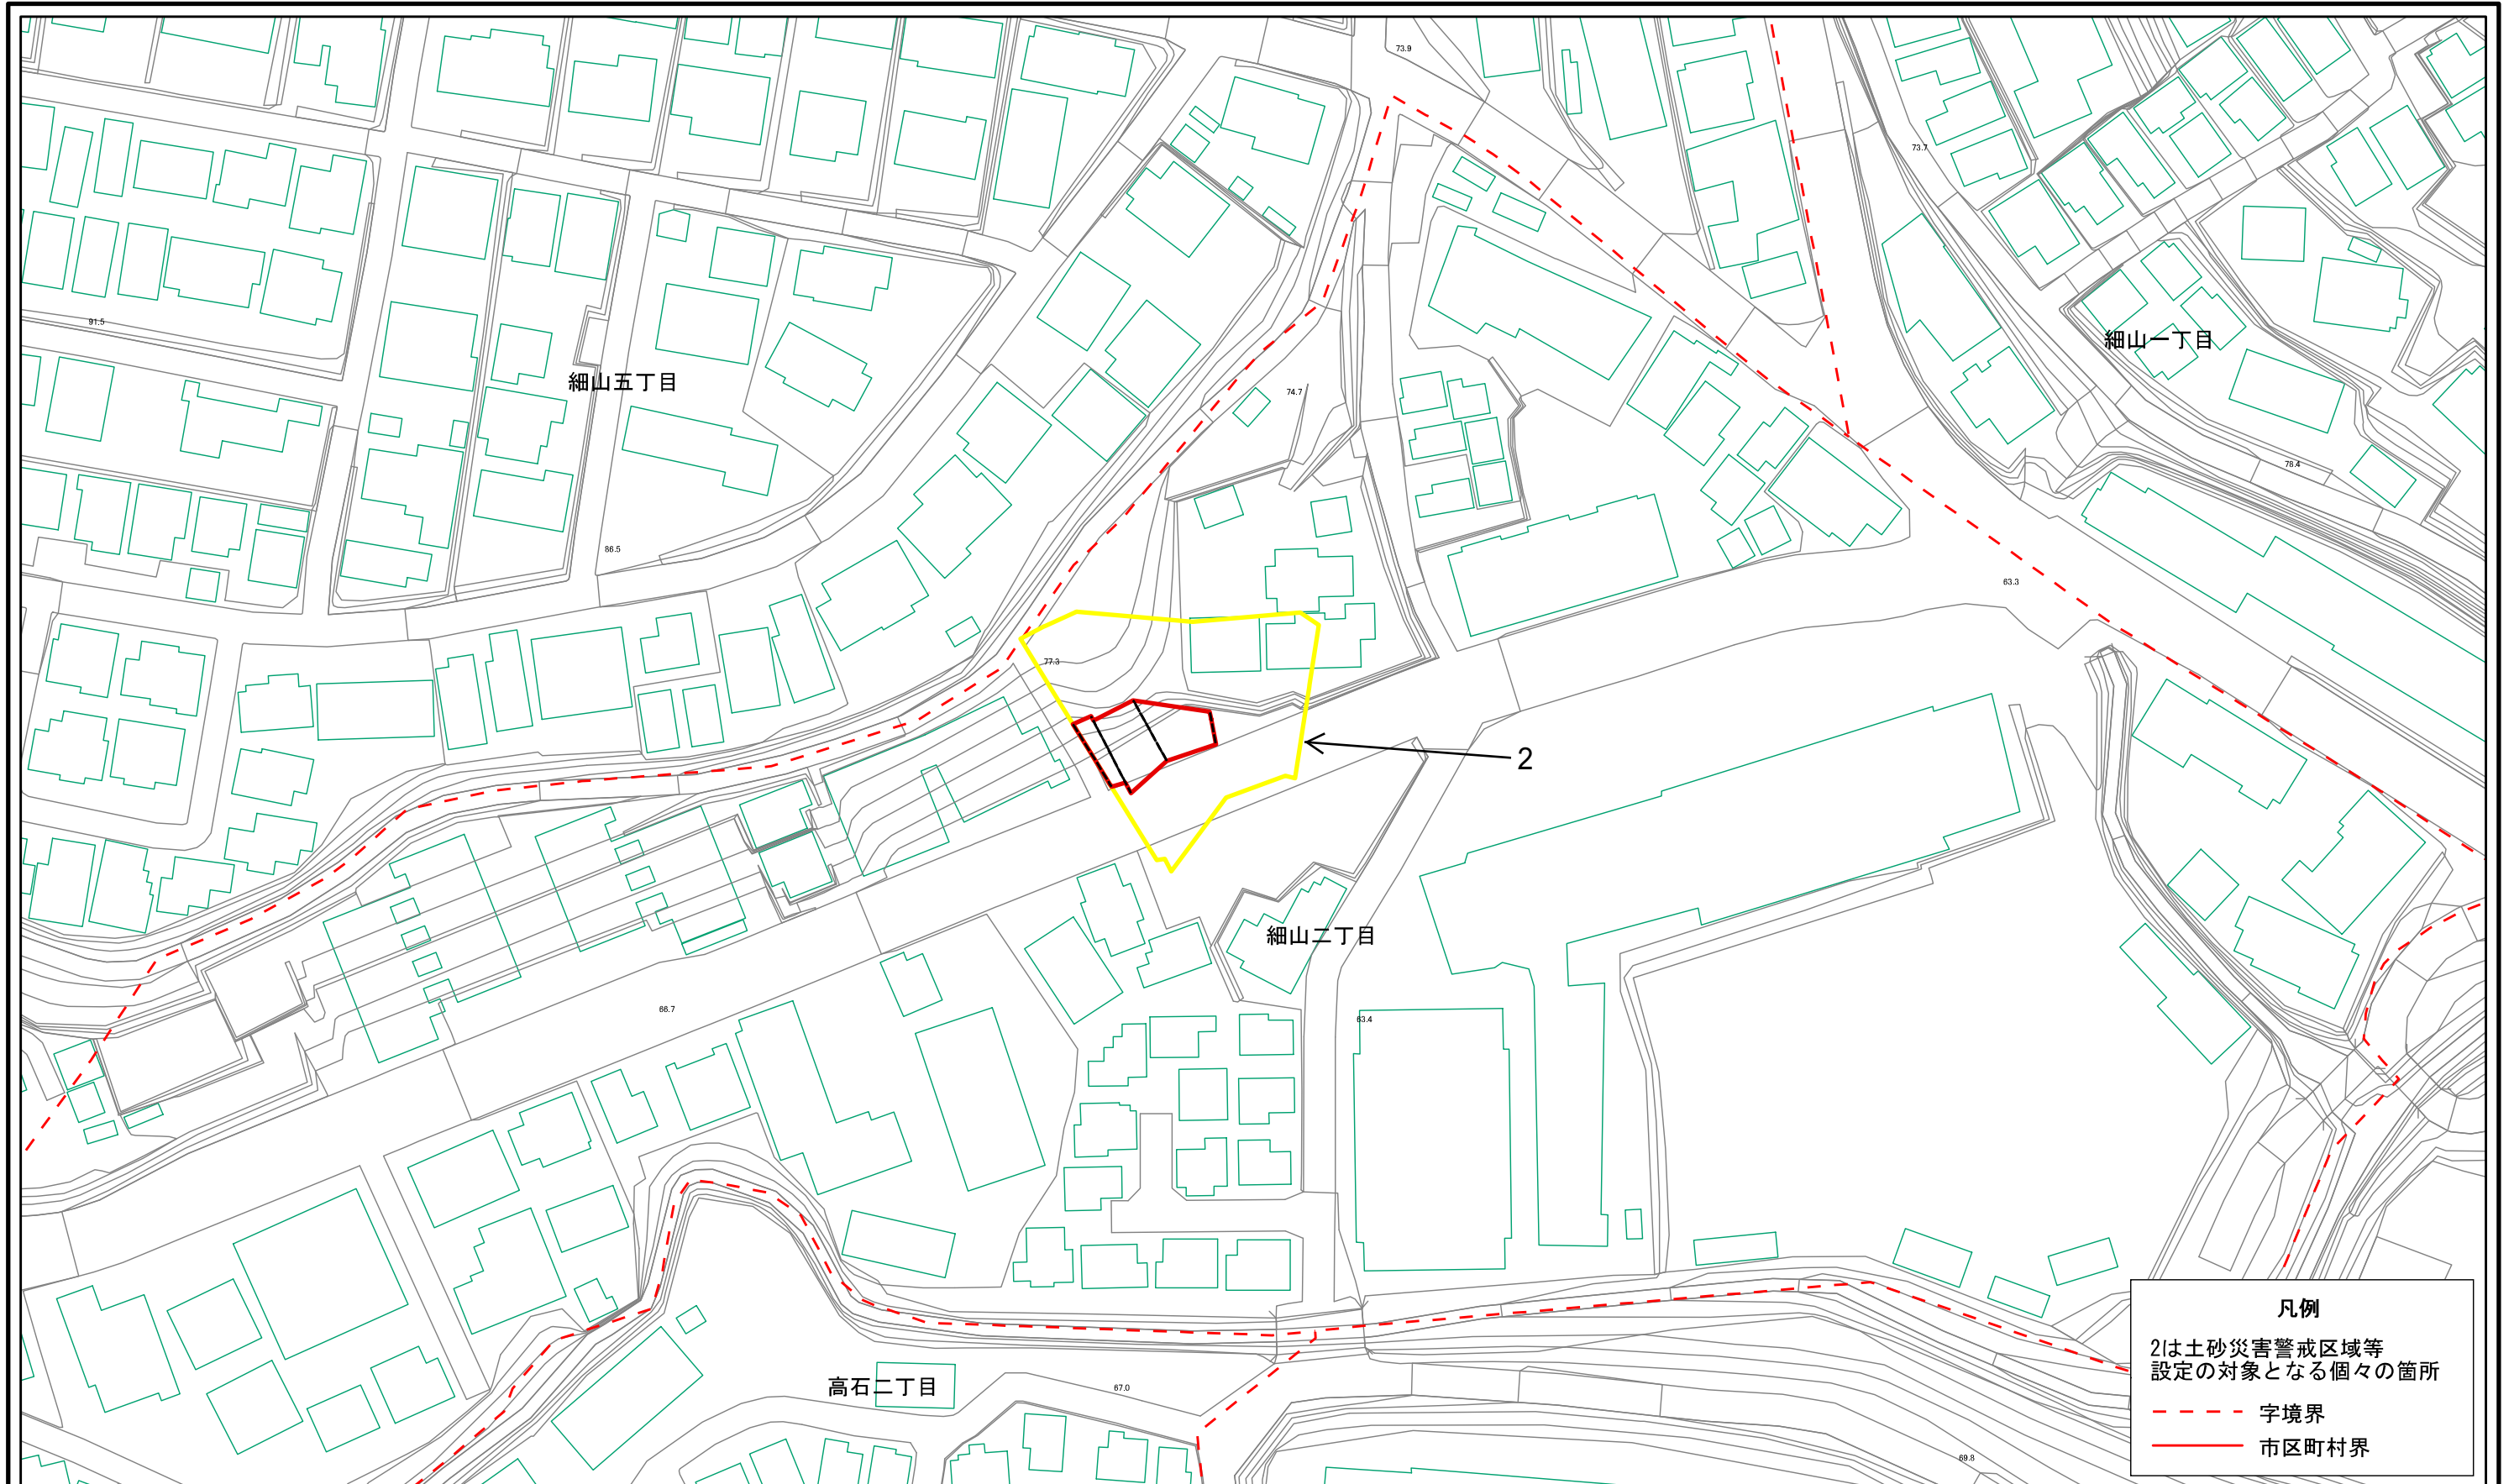
土砂災害警戒区域・土砂災害特別警戒区域 区域図	土砂災害防止法施行令第二条の基準に該当する区域		N 縮尺 1:1,000	自然現象 の種類	急傾斜地の崩壊	箇所番号	137-H22-06801
	土砂災害防止法 施行令第三条の 基準に該当する 区域			告示番号	神奈川県告示第149号	箇所名	細山2丁目1
	土砂等の(移動)高さが1m以下の場合、 土砂等の移動による力が100kN/mを超える区域			告示年月日	令和3年3月19日	所在地	川崎市麻生区細山2丁目及び 細山5丁目
	土砂等の堆積の高さが3mを超える区域						
	それ以外の区域

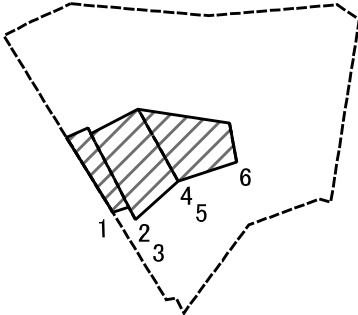
図中の数字は横断測線番号を示す

土砂災害特別警戒区域の区域区分図 (急傾斜地の崩壊に伴う土石等の移動により建築物の地上部に作用すると想定される力)	土砂災害防止法施行令第二条の基準に該当する区域		N 縮尺 1:1,000	自然現象の種類	急傾斜地の崩壊	箇所番号	137-H22-06801-2
	土砂災害防止法施行令第三条の基準に該当する区域			告示番号	神奈川県告示第149号	箇所名	細山2丁目1-2
	それ以外の区域			告示年月日	令和3年3月19日	所在地	川崎市麻生区細山2丁目及び細山5丁目

横断測線の区間	土石等の移動により建築物の地上部に作用すると想定される力				土石等の堆積により建築物の地上部に作用すると想定される力				横断測線の区間	土石等の移動により建築物の地上部に作用すると想定される力				土石等の堆積により建築物の地上部に作用すると想定される力			
	土石等の(移動)高さが1m以下の場合、土石等の移動による力が100kN/m ² を超える区域		それ以外の区域		土石等の堆積の高さが3mを超える区域		それ以外の区域			土石等の(移動)高さが1m以下の場合、土石等の移動による力が100kN/m ² を超える区域		それ以外の区域		土石等の堆積の高さが3mを超える区域		それ以外の区域	
	力の大きさのうち最大のもの (kN/m ²)	土石等の高さ (m)	力の大きさのうち最大のもの (kN/m ²)	土石等の高さ (m)	力の大きさのうち最大のもの (kN/m ²)	土石等の高さ (m)	力の大きさのうち最大のもの (kN/m ²)	土石等の高さ (m)		力の大きさのうち最大のもの (kN/m ²)	土石等の高さ (m)	力の大きさのうち最大のもの (kN/m ²)	土石等の高さ (m)	力の大きさのうち最大のもの (kN/m ²)	土石等の高さ (m)	力の大きさのうち最大のもの (kN/m ²)	土石等の高さ (m)
1 ~ 2	-	-	84.42	0.75	-	-	9.92	1.85	~								
3 ~ 4	-	-	85.17	0.75	-	-	9.42	1.76	~								
5 ~ 6	-	-	80.30	0.75	-	-	11.10	2.07	~								
6 ~ 7	-	-	-	-	-	-	-	-	~								
7 ~ 8	-	-	-	-	-	-	-	-	~								
~									~								
~									~								
~									~								
~									~								
~									~								
~									~								
~									~

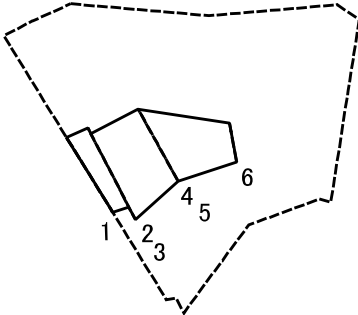
土砂災害警戒区域等指定図(その2-3)

図中の数字は横断測線番号を示す

土砂災害特別警戒区域の区域区分図 (急傾斜地の崩壊に伴う土石等の堆積により建築物の地上部に作用すると想定される力)	土砂災害防止法施行令第二条の基準に該当する区域		N 縮尺 1:1,000	自然現象の種類	急傾斜地の崩壊	箇所番号	137-H22-06801-2
	土砂災害防止法施行令第三条の基準に該当する区域			告示番号	神奈川県告示第149号	箇所名	細山2丁目1-2
	それ以外の区域			告示年月日	令和3年3月19日	所在地	川崎市麻生区細山2丁目及び細山5丁目
