# 土砂災害警戒区域等指定図(その2-1)

# 土砂災害警戒区域等指定図(その2-2)

# 土砂災害警戒区域等指定図(その2-3)

# 土砂災害警戒区域等指定図書(その3)

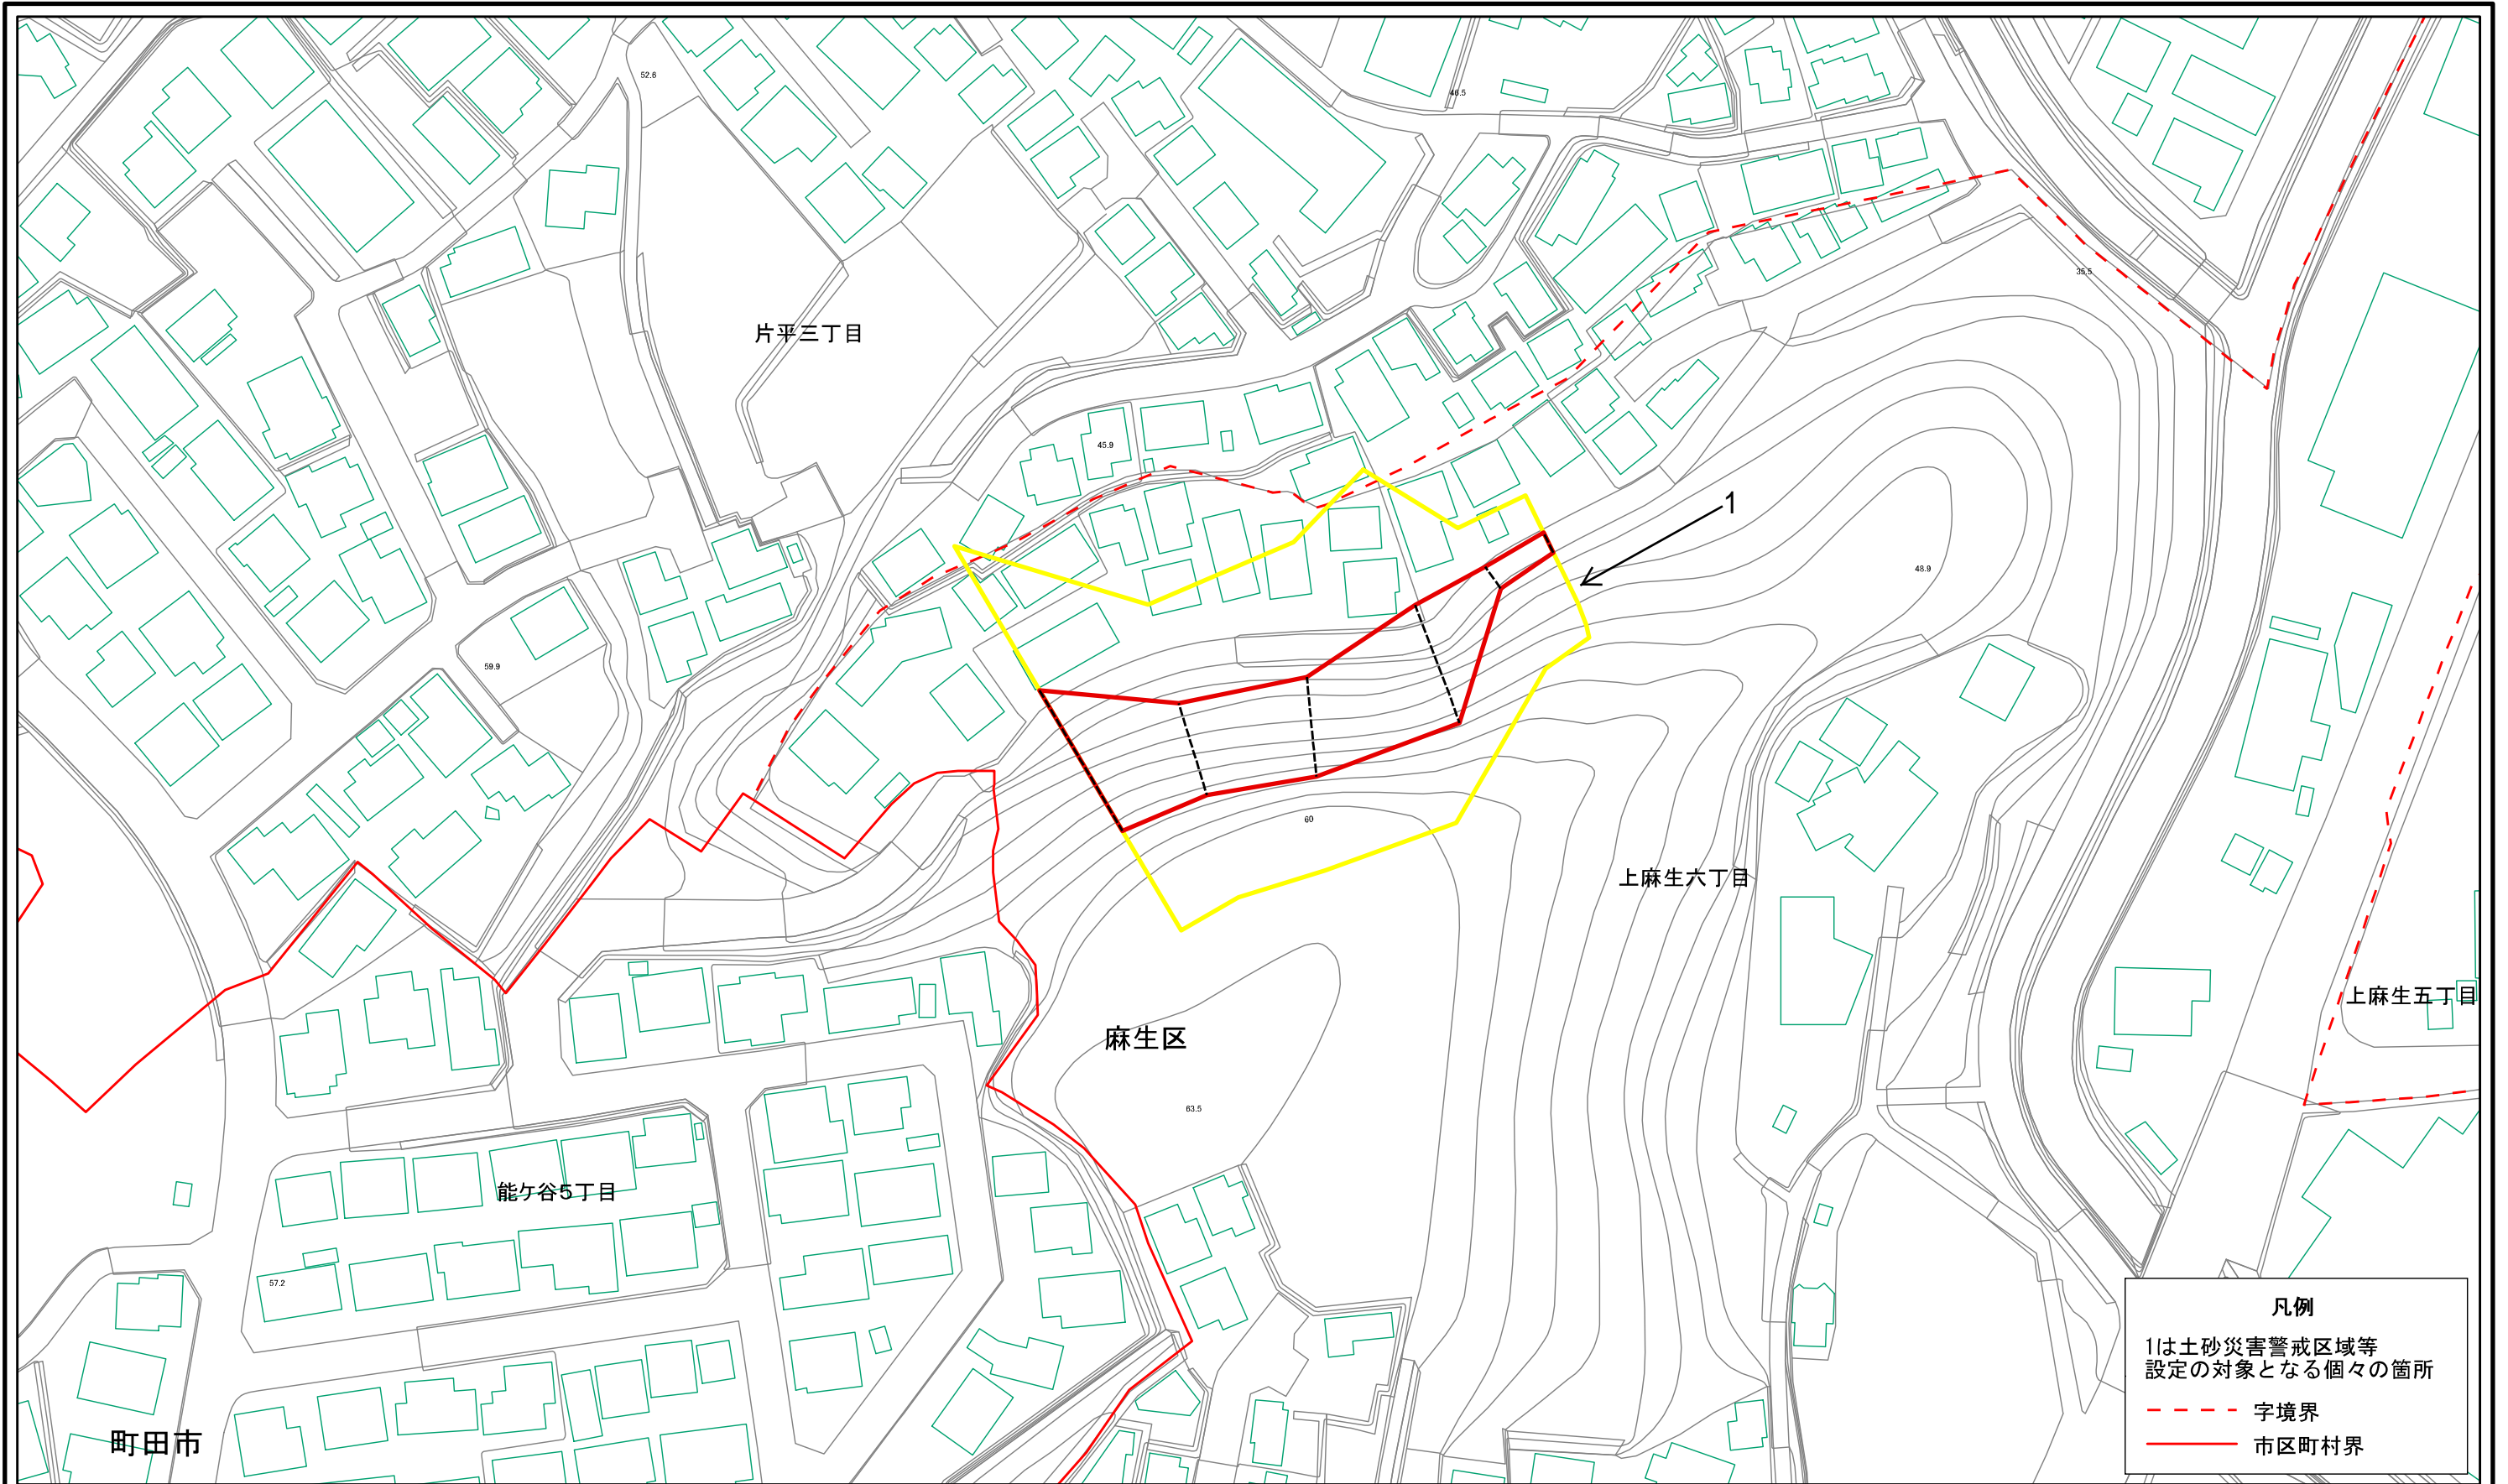
土砂災害警戒区域・土砂災害特別警戒区域 区域図	土砂災害防止法施行令第二条の基準に該当する区域		N 縮尺 1:1,000	自然現象 の種類	急傾斜地の崩壊	箇所番号	137-H22-08901
	土砂災害防止法 施行令第三条の 基準に該当する 区域			告示番号	神奈川県告示第149号	箇所名	上麻生6丁目1
	土砂等の(移動)高さが1m以下の場合、 土砂等の移動による力が100kN/mを超える区域			告示年月日	令和3年3月19日	所在地	川崎市麻生区上麻生6丁目及び 片平3丁目
	土砂等の堆積の高さが3mを超える区域						
	それ以外の区域

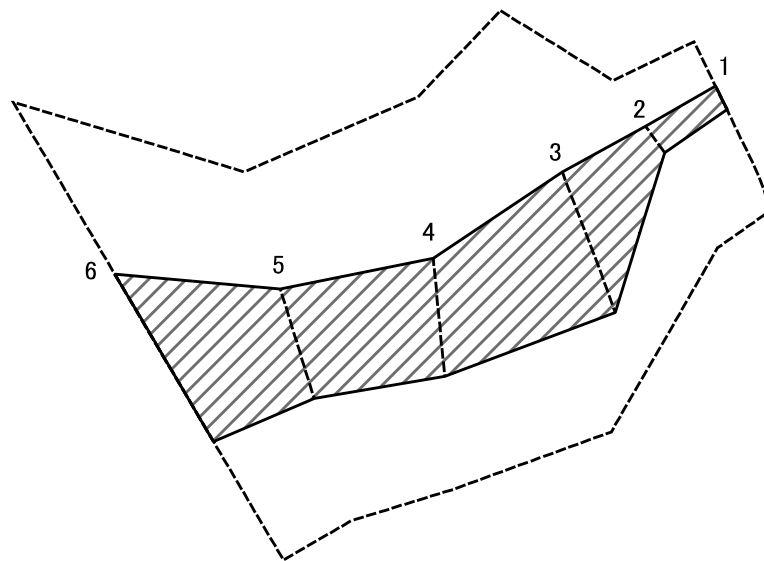
図中の数字は横断測線番号を示す

土砂災害特別警戒区域の区域区分図  
(急傾斜地の崩壊に伴う土石等の移動により  
建築物の地上部に作用すると想定される力)

土砂災害防止法施行令第二条の基準に該当する区域	
土砂災害防止法施行令第三条の基準に該当する区域	
それ以外の区域

横断測線の区間	土石等の移動により建築物の地上部に作用すると想定される力				土石等の堆積により建築物の地上部に作用すると想定される力				横断測線の区間	土石等の移動により建築物の地上部に作用すると想定される力				土石等の堆積により建築物の地上部に作用すると想定される力			
	土石等の(移動)高さが1m以下の場合、土石等の移動による力が100kN/m <sup>2</sup> を超える区域		それ以外の区域		土石等の堆積の高さが3mを超える区域		それ以外の区域			土石等の(移動)高さが1m以下の場合、土石等の移動による力が100kN/m <sup>2</sup> を超える区域		それ以外の区域		土石等の堆積の高さが3mを超える区域		それ以外の区域	
	力の大きさのうち最大のもの(kN/m <sup>2</sup> )	土石等の高さ(m)	力の大きさのうち最大のもの(kN/m <sup>2</sup> )	土石等の高さ(m)	力の大きさのうち最大のもの(kN/m <sup>2</sup> )	土石等の高さ(m)	力の大きさのうち最大のもの(kN/m <sup>2</sup> )	土石等の高さ(m)		力の大きさのうち最大のもの(kN/m <sup>2</sup> )	土石等の高さ(m)	力の大きさのうち最大のもの(kN/m <sup>2</sup> )	土石等の高さ(m)	力の大きさのうち最大のもの(kN/m <sup>2</sup> )	土石等の高さ(m)	力の大きさのうち最大のもの(kN/m <sup>2</sup> )	土石等の高さ(m)
1 ~ 2	-	-	51.85	0.75	-	-	11.08	2.07	~								
2 ~ 3	-	-	100.00	0.75	-	-	12.82	2.40	~								
3 ~ 4	-	-	100.00	0.75	-	-	13.14	2.46	~								
4 ~ 5	-	-	95.88	0.75	-	-	13.14	2.46	~								
5 ~ 6	-	-	94.41	0.75	-	-	11.46	2.14	~

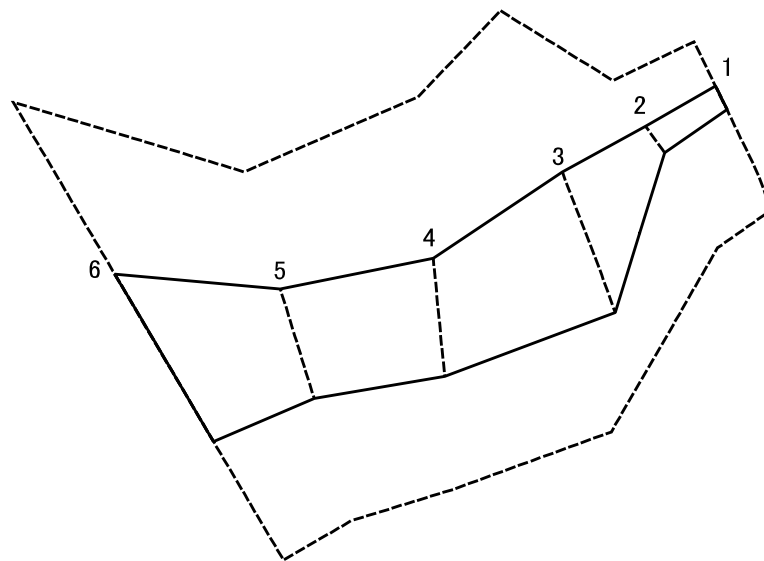
図中の数字は横断測線番号を示す

<b>土砂災害特別警戒区域の区域区分図</b> (急傾斜地の崩壊に伴う土石等の堆積により建築物の地上部に作用すると想定される力)	土砂災害防止法施行令第二条の基準に該当する区域		N 縮尺 1:1,000	自然現象の種類	急傾斜地の崩壊	箇所番号	137-H22-08901-1
	土砂災害防止法施行令第三条の基準に該当する区域			告示番号	神奈川県告示第149号	箇所名	上麻生6丁目1-1
	それ以外の区域			告示年月日	令和3年3月19日	所在地	川崎市麻生区上麻生6丁目及び片平3丁目
