土砂災害警戒区域等指定図(その2-1)

土砂災害警戒区域・土砂災害特別警戒区域 区域図	土砂災害防止法施行令第二条の基準に該当する区域		N 縮尺 1:1,000	自然現象 の種類	急傾斜地の崩壊	箇所番号	137-H22-10404
	土砂災害防止法 施行令第三条の 基準に該当する 区域			告示番号	神奈川県告示第149号	箇所名	王禅寺西8丁目4
	それ以外の区域		告示年月日	令和3年3月19日	所在地	川崎市麻生区王禅寺西8丁目

土砂災害警戒区域等指定図書(その3)

建築物の構造の規制に必要な衝撃に関する事項	自然現象の種類	急傾斜地の崩壊	箇所番号	137-H22-10404-1
	告示番号	神奈川県告示第149号	箇所名	王禅寺西8丁目4-1
	告示年月日	令和3年3月19日	所在地	川崎市麻生区王禅寺西8丁目

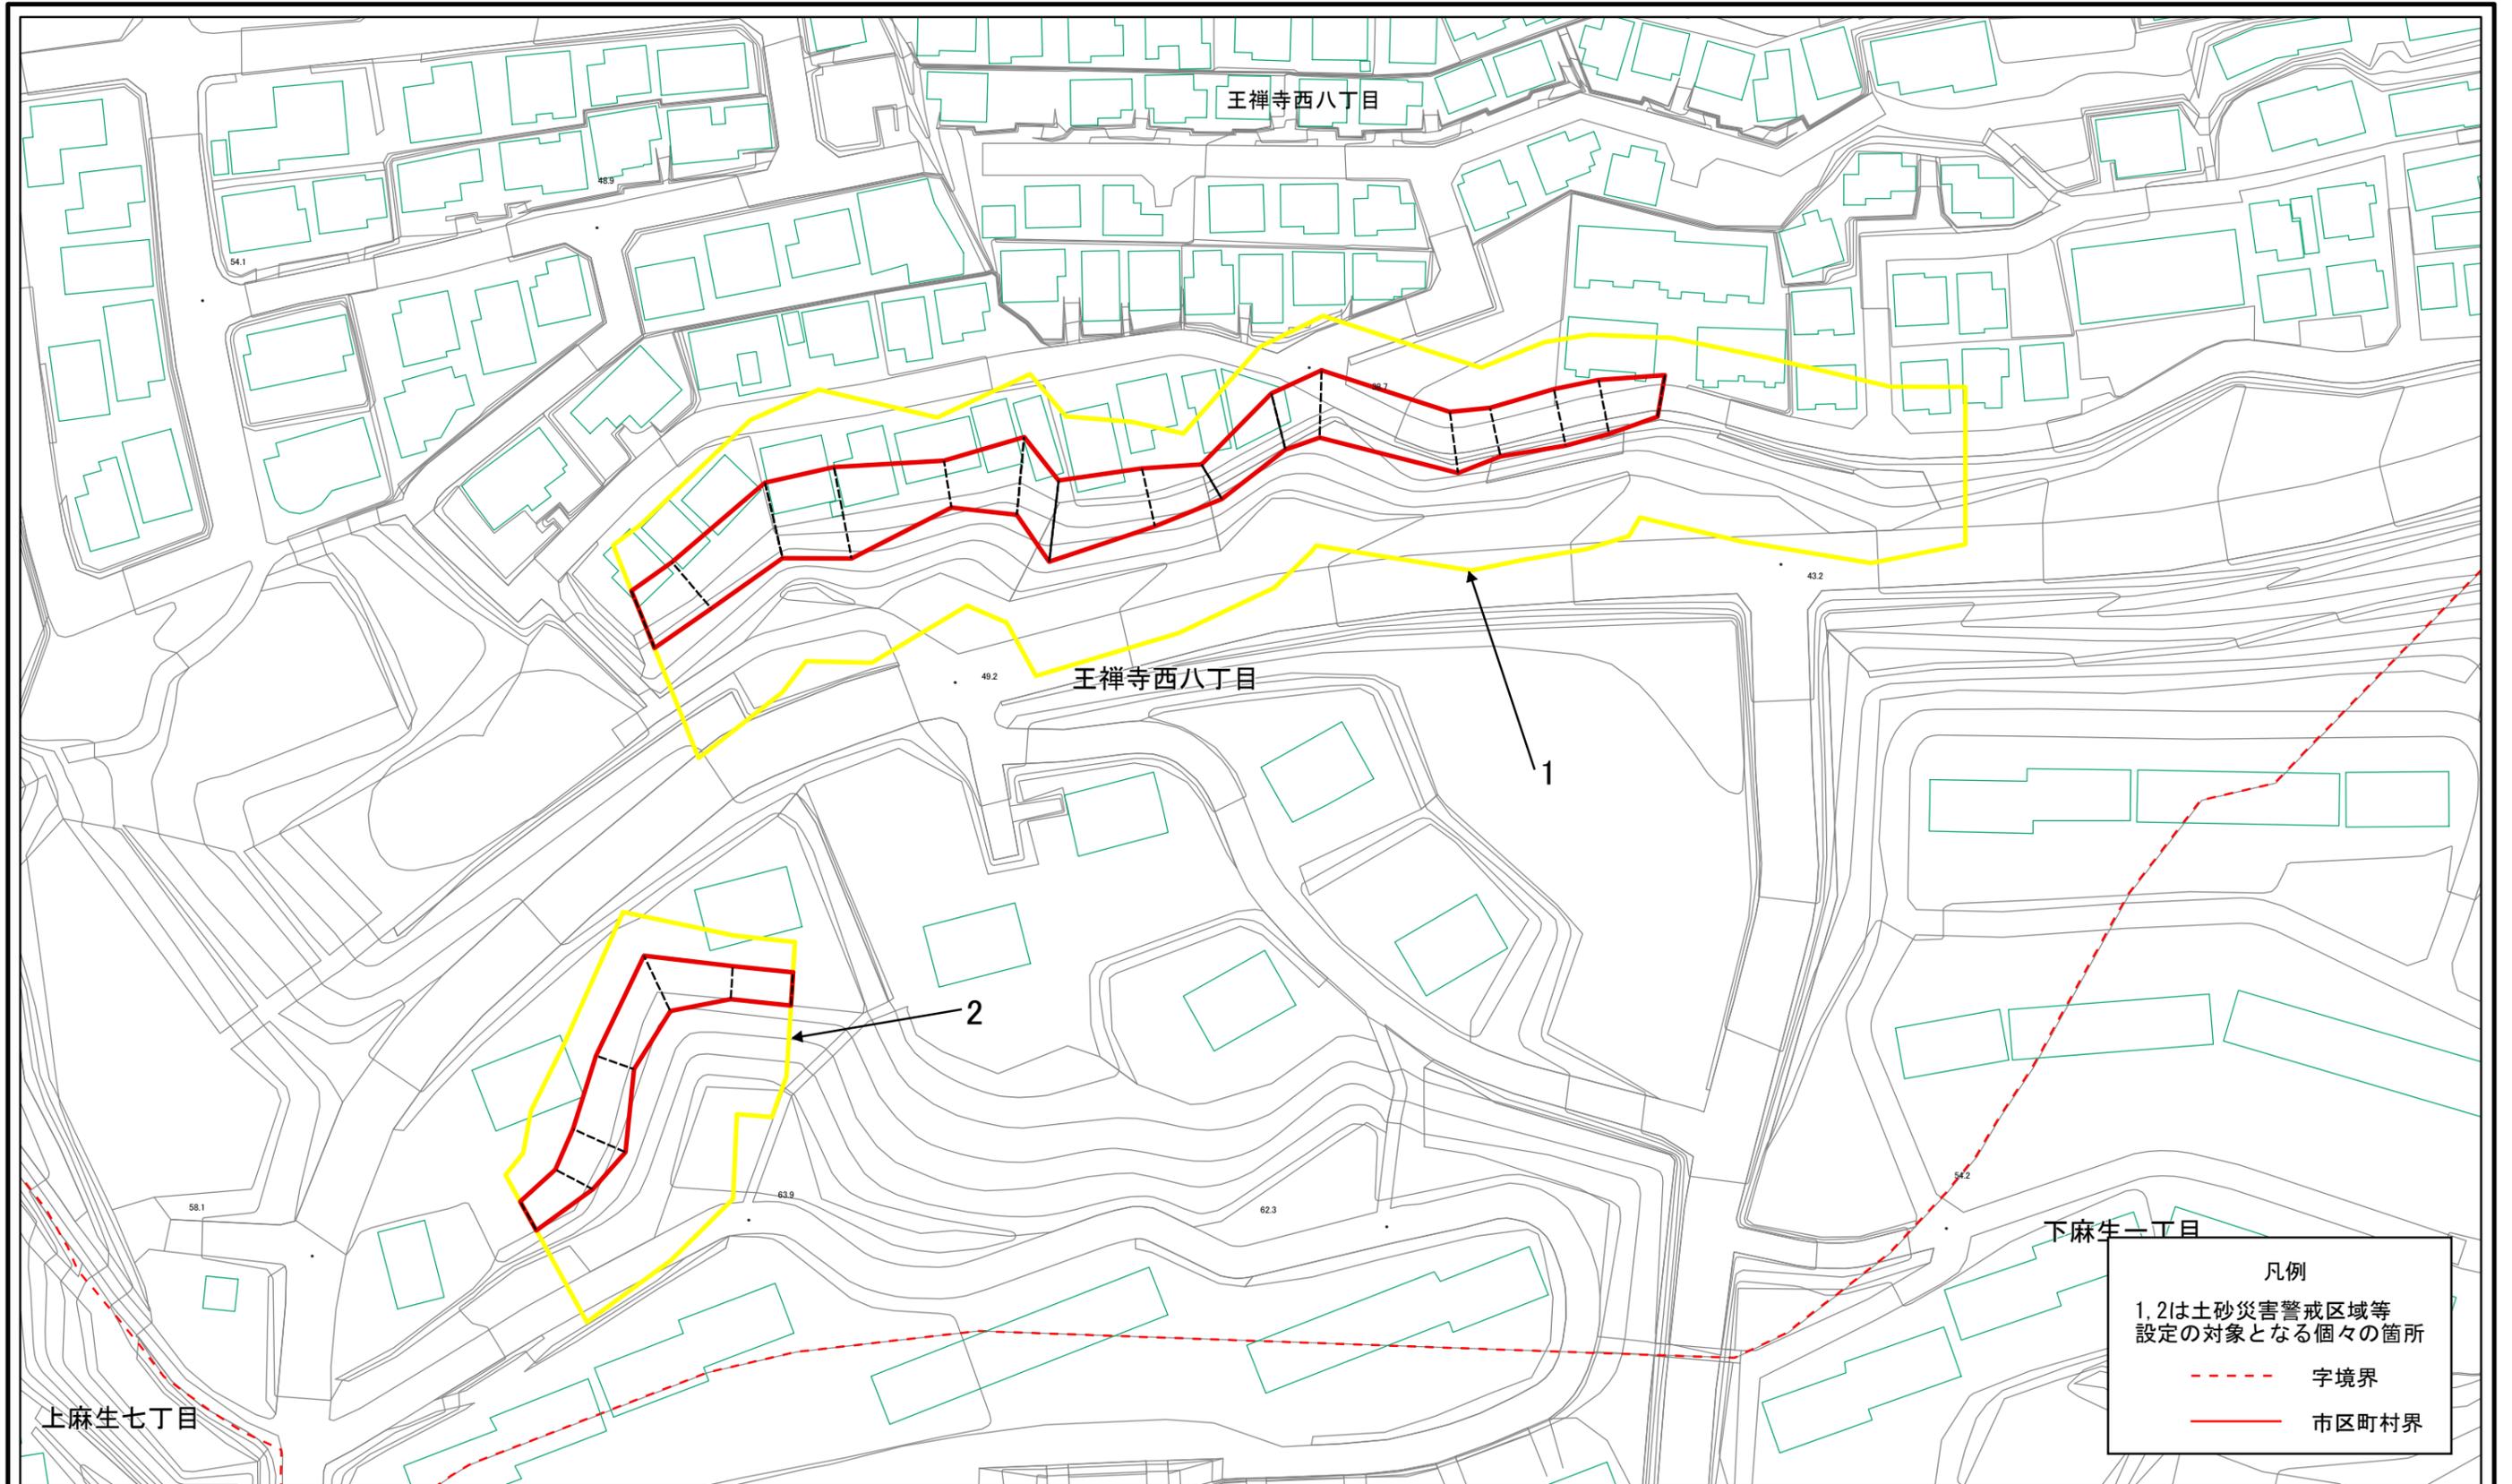
1, 2は土砂災害警戒区域等
設定の対象となる個々の箇所

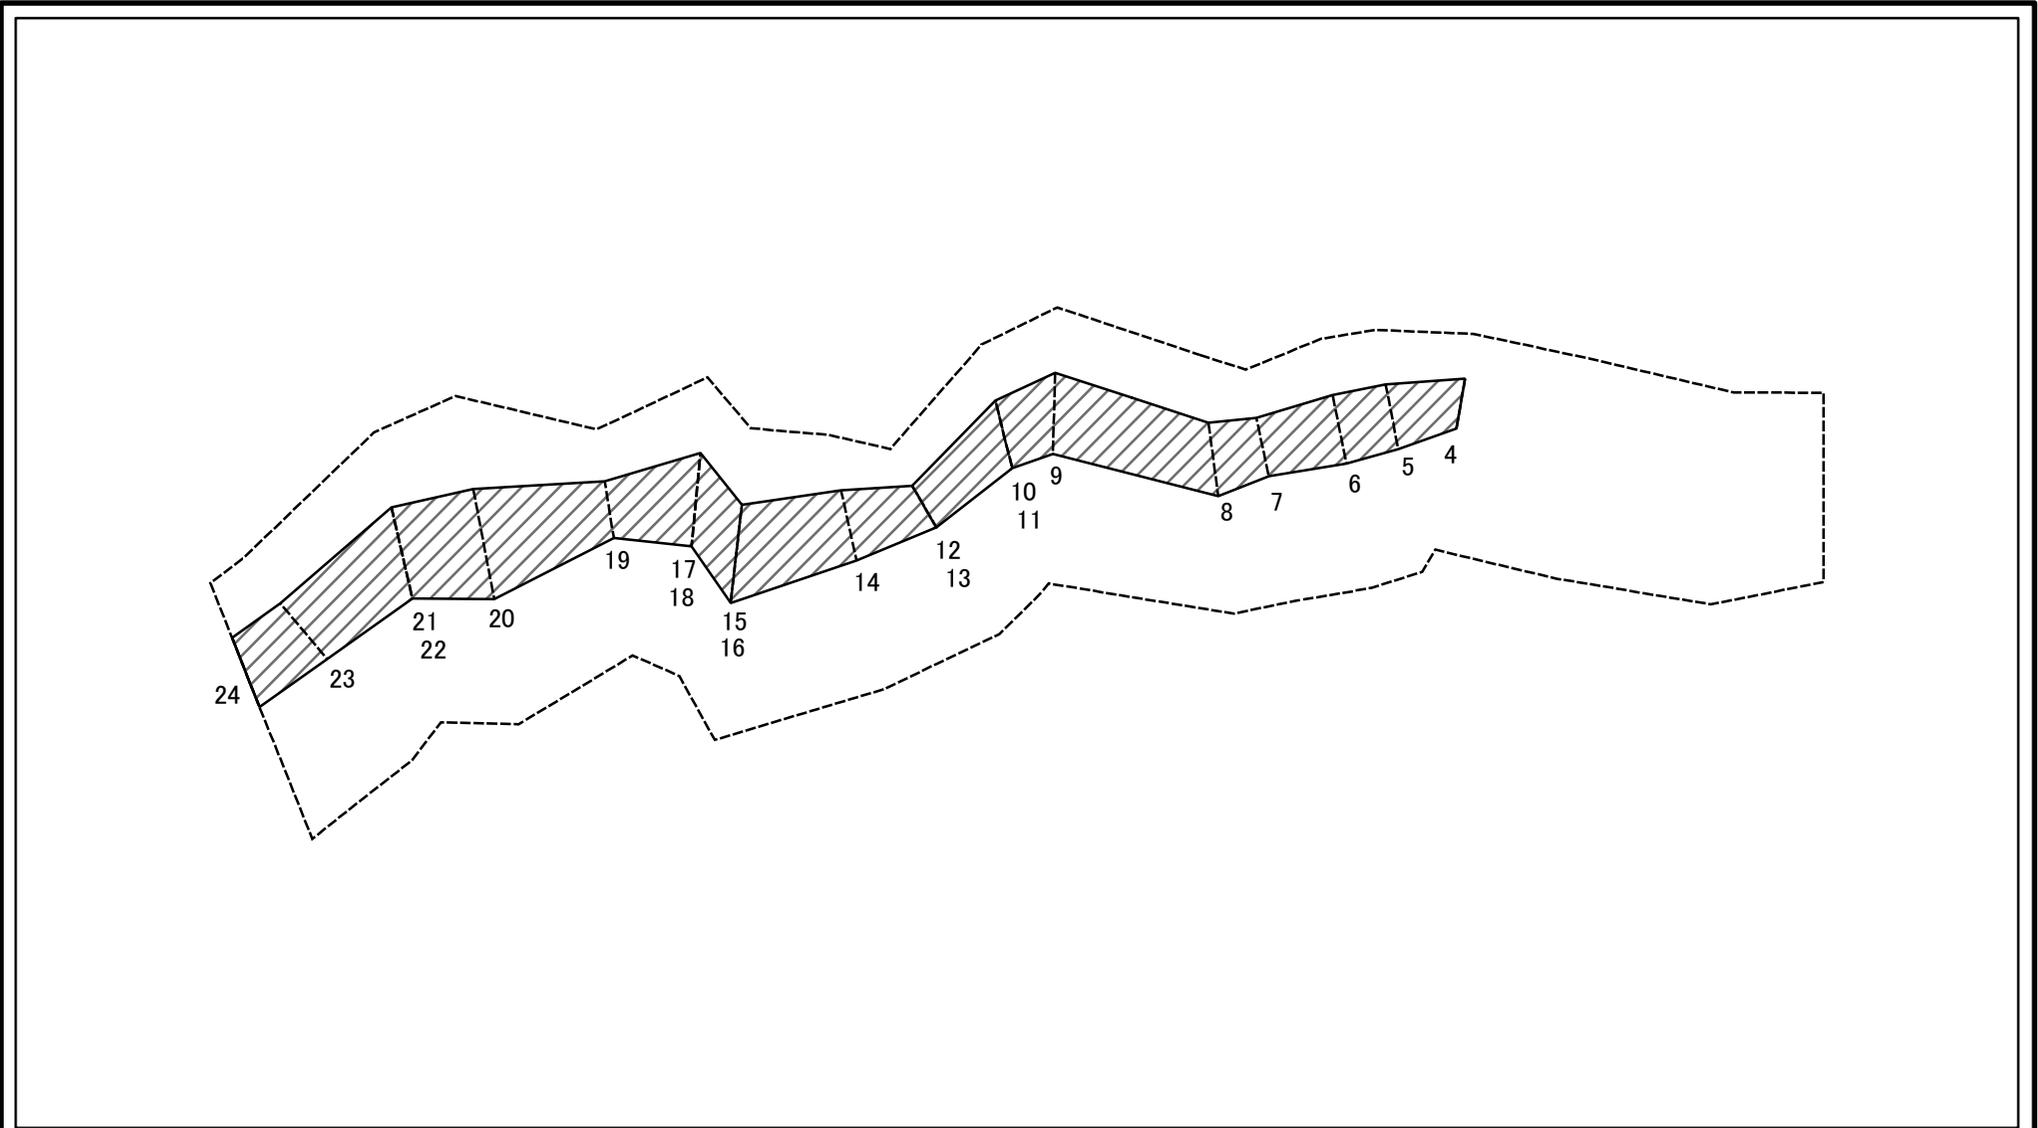
土砂災害警戒区域等指定図(その2-2)

図中の数字は横断測線番号を示す

土砂災害特別警戒区域の区域区分図 (急傾斜地の崩壊に伴う土石等の移動により建築物の地上部に作用すると想定される力)	土砂災害防止法施行令第二条の基準に該当する区域		N 縮尺 1:1,000	自然現象の種類	急傾斜地の崩壊	箇所番号	137-H22-10404-1
	土砂災害防止法施行令第三条の基準に該当する区域			告示番号	神奈川県告示第149号	箇所名	王禅寺西8丁目4-1
	それ以外の区域			告示年月日	令和3年3月19日	所在地	川崎市麻生区王禅寺西8丁目

横断測線の区間	土石等の移動により建築物の地上部に作用すると想定される力				土石等の堆積により建築物の地上部に作用すると想定される力				横断測線の区間	土石等の移動により建築物の地上部に作用すると想定される力				土石等の堆積により建築物の地上部に作用すると想定される力			
	土石等の(移動)高さが1m以下の場合、土石等の移動による力が100kN/m ² を超える区域		それ以外の区域		土石等の堆積の高さが3mを超える区域		それ以外の区域			土石等の(移動)高さが1m以下の場合、土石等の移動による力が100kN/m ² を超える区域		それ以外の区域		土石等の堆積の高さが3mを超える区域		それ以外の区域	
	力の大きさのうち最大のもの (kN/m ²)	土石等の高さ (m)	力の大きさのうち最大のもの (kN/m ²)	土石等の高さ (m)	力の大きさのうち最大のもの (kN/m ²)	土石等の高さ (m)	力の大きさのうち最大のもの (kN/m ²)	土石等の高さ (m)		力の大きさのうち最大のもの (kN/m ²)	土石等の高さ (m)	力の大きさのうち最大のもの (kN/m ²)	土石等の高さ (m)	力の大きさのうち最大のもの (kN/m ²)	土石等の高さ (m)	力の大きさのうち最大のもの (kN/m ²)	土石等の高さ (m)
1 ~ 2	-	-	-	-	-	-	-	-	-	-	-	-	-	-	-	-	
2 ~ 3	-	-	-	-	-	-	-	-	-	-	-	-	-	-	-	-	
3 ~ 4	-	-	-	-	-	-	-	-	-	-	-	-	-	-	-	-	
4 ~ 5	-	-	74.74	0.75	-	-	11.77	1.81	-	-	-	-	-	-	-	-	
5 ~ 6	-	-	76.55	0.75	-	-	11.55	1.78	-	-	-	-	-	-	-	-	
6 ~ 7	-	-	76.55	0.75	-	-	11.37	1.75	-	-	-	-	-	-	-	-	
7 ~ 8	-	-	78.15	0.75	-	-	12.29	1.90	-	-	-	-	-	-	-	-

8 ~ 9	-	-	81.35	0.75	-	-	12.29	1.90	-	-	-	-	-	-	-	-	
9 ~ 10	-	-	81.35	0.75	-	-	11.40	1.76	-	-	-	-	-	-	-	-	
10 ~ 11	-	-	-	-	-	-	-	-	-	-	-	-	-	-	-	-	
11 ~ 12	-	-	76.57	0.75	-	-	11.66	1.80	-	-	-	-	-	-	-	-	
12 ~ 13	-	-	-	-	-	-	-	-	-	-	-	-	-	-	-	-	
13 ~ 14	-	-	76.77	0.75	-	-	11.66	1.80	-	-	-	-	-	-	-	-	
14 ~ 15	-	-	84.62	0.75	-	-	10.98	1.69	-	-	-	-	-	-	-	-	
15 ~ 16	-	-	-	-	-	-	-	-	-	-	-	-	-	-	-	-	
16 ~ 17	-	-	86.62	0.75	-	-	11.10	1.71	-	-	-	-	-	-	-	-	
17 ~ 18	-	-	-	-	-	-	-	-	-	-	-	-	-	-	-	-	
18 ~ 19	-	-	86.62	0.75	-	-	12.19	1.88	-	-	-	-	-	-	-	-	
19 ~ 20	-	-	94.33	0.75	-	-	12.19	1.88	-	-	-	-	-	-	-	-	
20 ~ 21	-	-	94.33	0.75	-	-	11.35	1.75	-	-	-	-	-	-	-	-	
21 ~ 22	-	-	-	-	-	-	-	-	-	-	-	-	-	-	-	-	
22 ~ 23	-	-	87.14	0.75	-	-	11.35	1.75	-	-	-	-	-	-	-	-	
23 ~ 24	-	-	77.37	0.75	-	-	10.91	1.68	-	-	-	-	-	-	-	-	
~																	
~																	
~

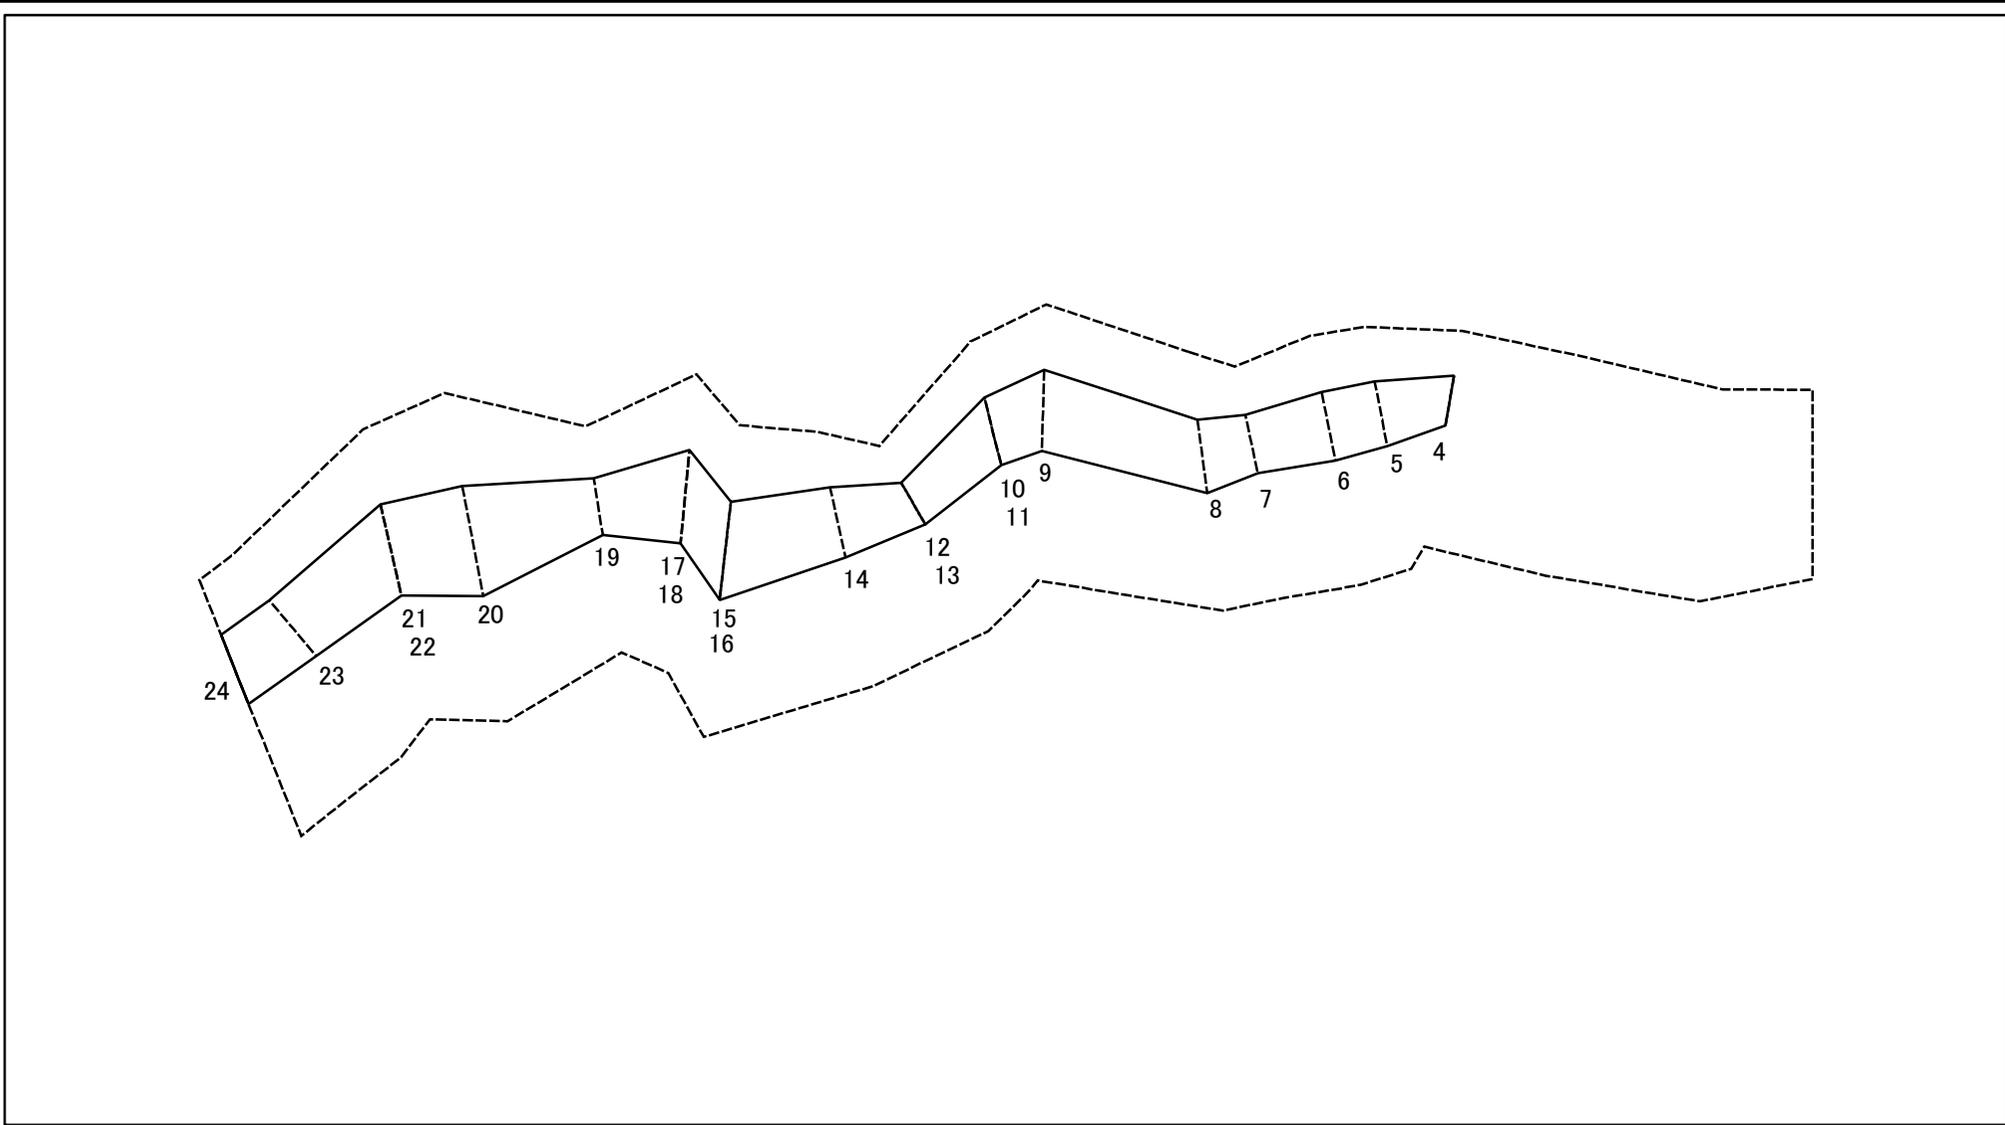
土砂災害警戒区域等指定図(その2-3)

図中の数字は横断測線番号を示す

土砂災害特別警戒区域の区域区分図 (急傾斜地の崩壊に伴う土石等の堆積により建築物の地上部に作用すると想定される力)	土砂災害防止法施行令第二条の基準に該当する区域		N 縮尺 1:1,000	自然現象の種類	急傾斜地の崩壊	箇所番号	137-H22-10404-1
	土砂災害防止法施行令第三条の基準に該当する区域			告示番号	神奈川県告示第149号	箇所名	王禅寺西8丁目4-1
	それ以外の区域			告示年月日	令和3年3月19日	所在地	川崎市麻生区王禅寺西8丁目

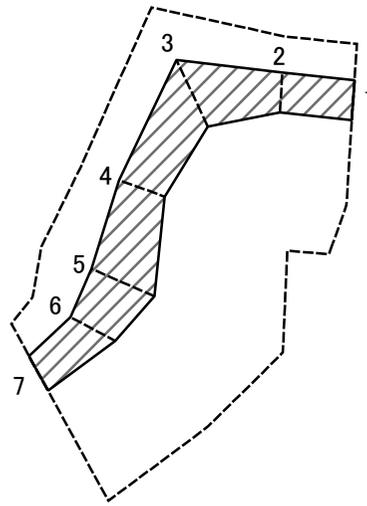
土砂災害警戒区域等指定図(その2-2)

図中の数字は横断測線番号を示す

土砂災害特別警戒区域の区域区分図
(急傾斜地の崩壊に伴う土石等の移動により
建築物の地上部に作用すると想定される力)

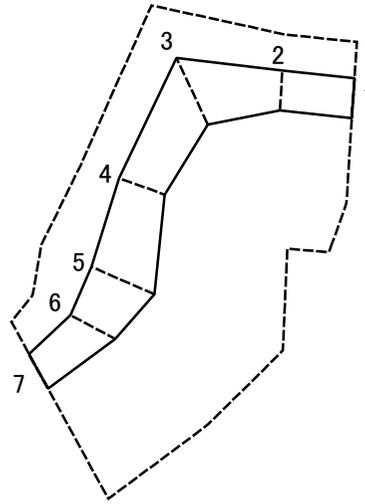
土砂災害警戒区域等指定図(その2-3)

図中の数字は横断測線番号を示す

土砂災害特別警戒区域の区域区分図
 (急傾斜地の崩壊に伴う土石等の堆積により建築物の地上部に作用すると想定される力)
