土砂災害警戒区域等指定図(その2-1)

土砂災害警戒区域・土砂災害特別警戒区域 区域図	土砂災害防止法施行令第二条の基準に該当する区域		N 縮尺 1:1,000	自然現象 の種類	急傾斜地の崩壊	箇所番号	137-H22-11101
	土砂災害防止法 施行令第三条の 基準に該当する 区域			告示番号	神奈川県告示第149号	箇所名	はるひ野3丁目1
	土砂等の(移動)高さが1m以下の場合、 土砂等の移動による力が100kN/mを超える区域			告示年月日	令和3年3月19日	所在地	川崎市麻生区はるひ野3丁目
	土砂等の堆積の高さが3mを超える区域						
	それ以外の区域

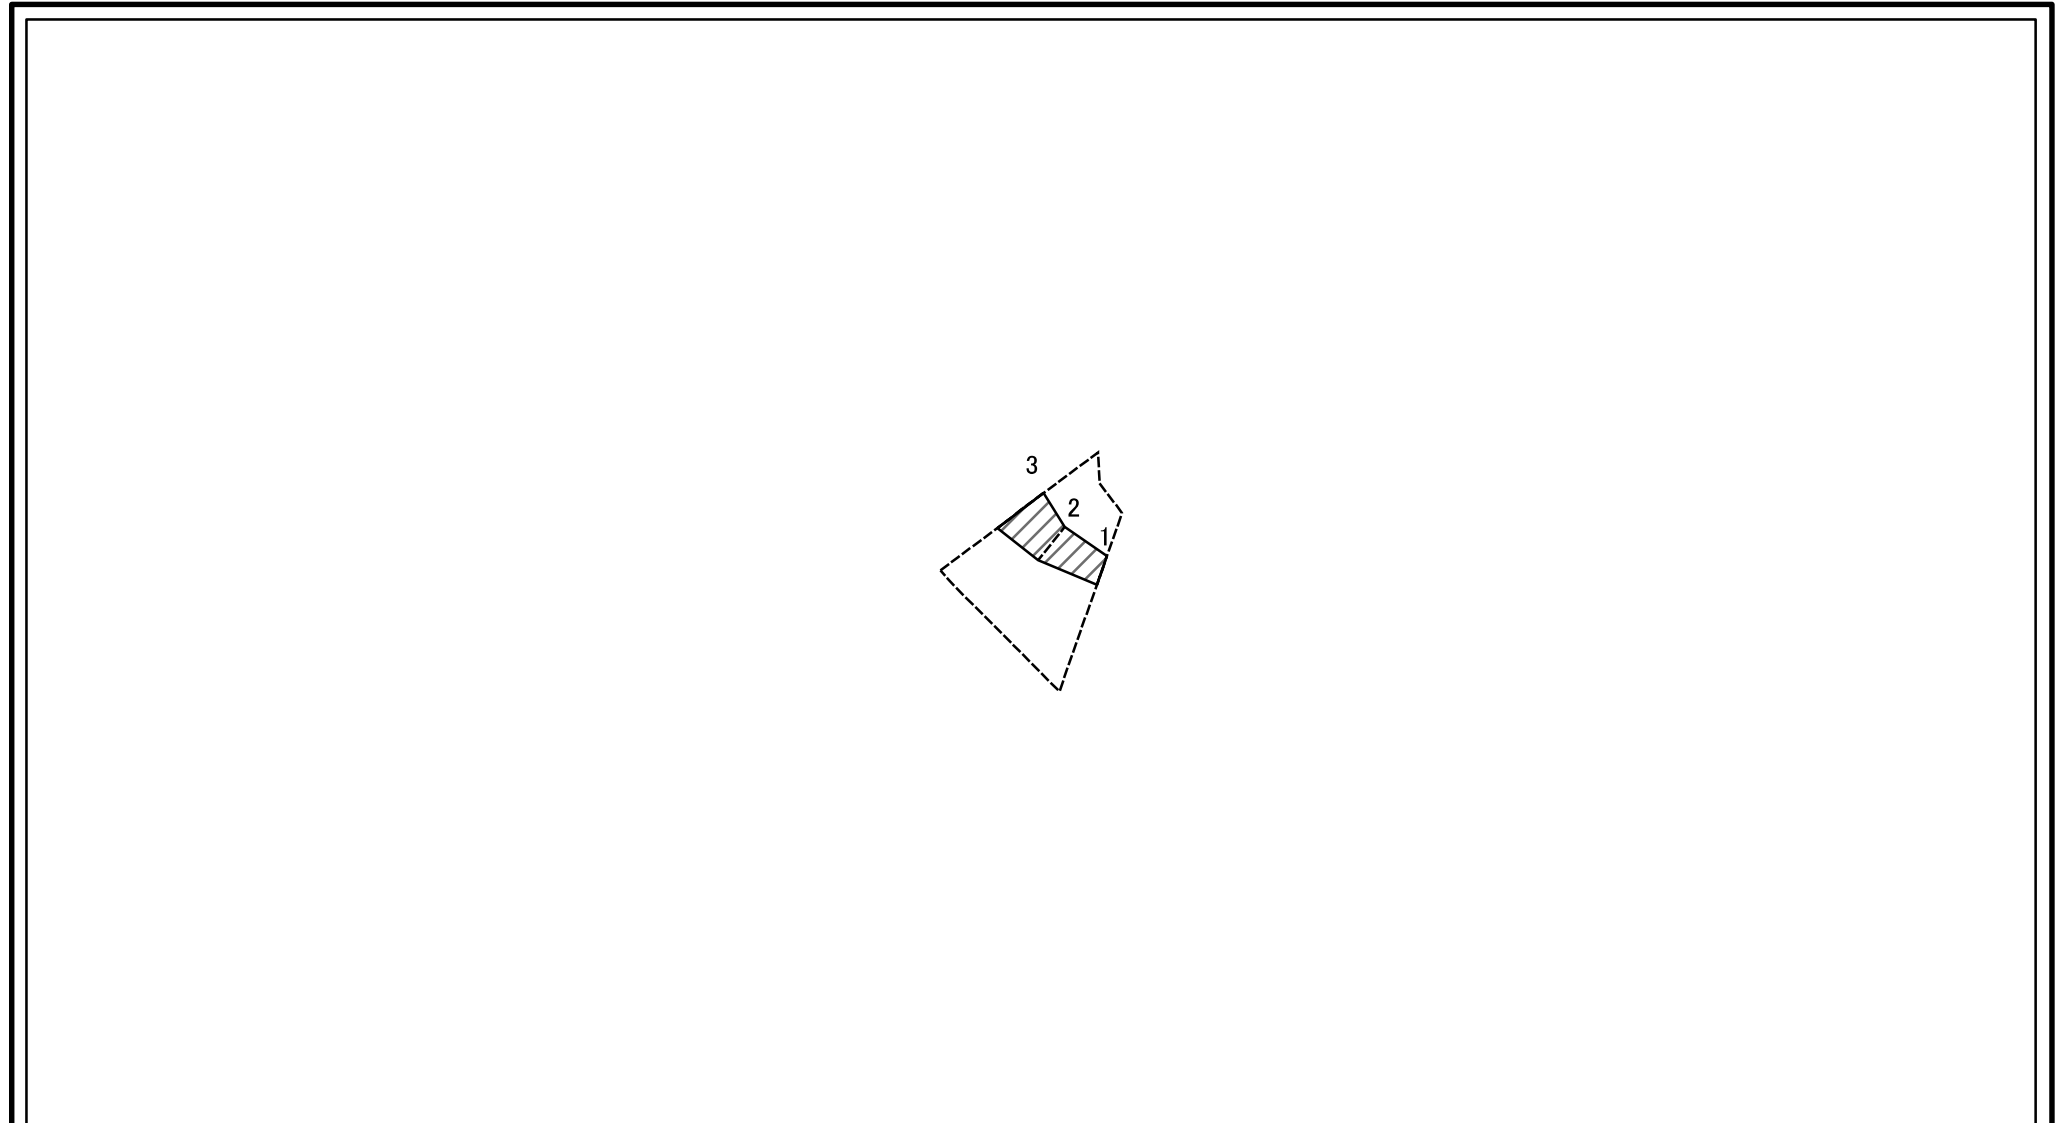
土砂災害警戒区域等指定図(その2-2)

図中の数字は横断測線番号を示す

土砂災害特別警戒区域の区域区分図 (急傾斜地の崩壊に伴う土石等の移動により建築物の地上部に作用すると想定される力)	土砂災害防止法施行令第二条の基準に該当する区域		N 縮尺 1:1,000	自然現象の種類	急傾斜地の崩壊	箇所番号	137-H22-11101-1
	土砂災害防止法施行令第三条の基準に該当する区域			告示番号	神奈川県告示第149号	箇所名	はるひ野3丁目1-1
	それ以外の区域			告示年月日	令和3年3月19日	所在地	川崎市麻生区はるひ野3丁目

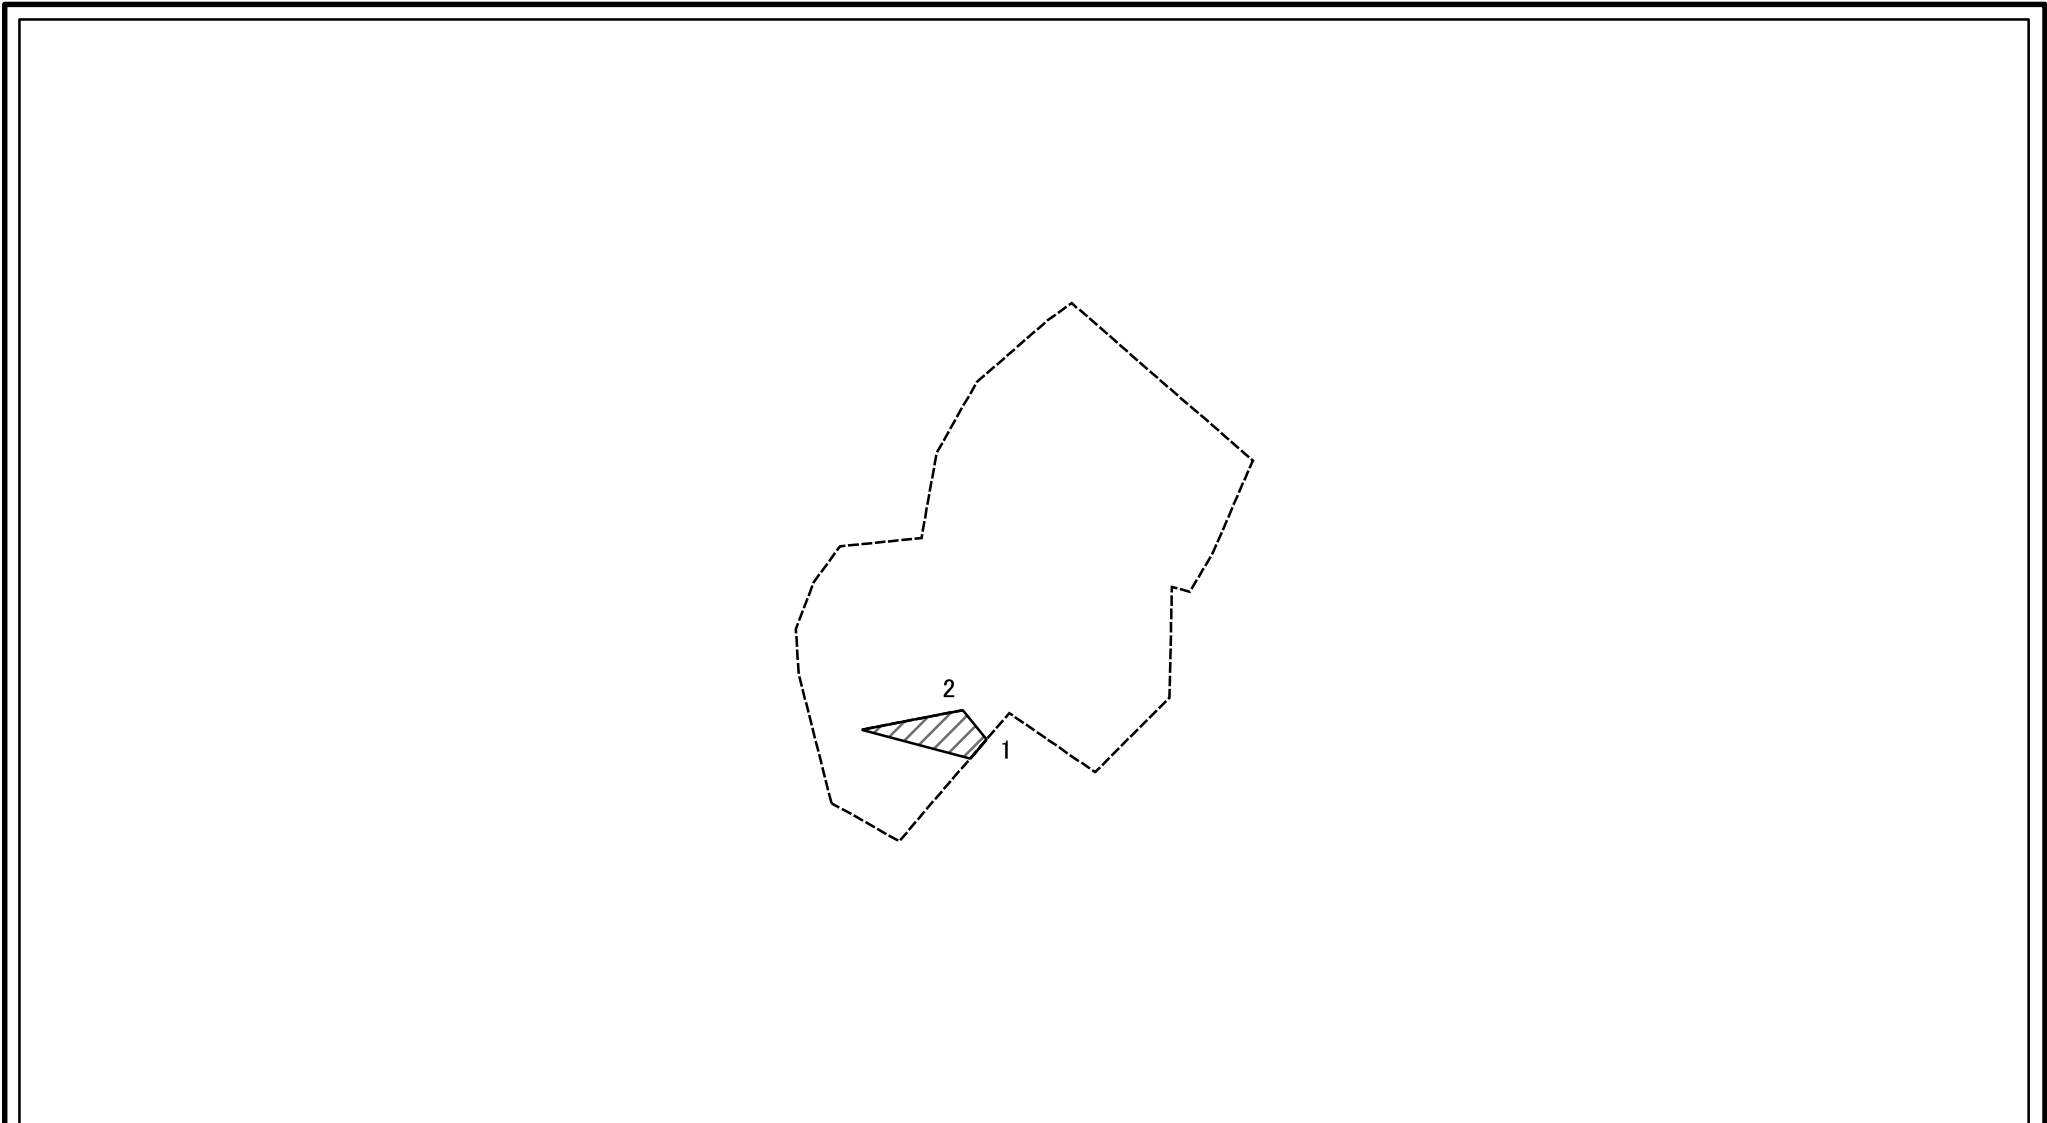
土砂災害警戒区域等指定図(その2-2)

図中の数字は横断測線番号を示す

土砂災害特別警戒区域の区域区分図 (急傾斜地の崩壊に伴う土石等の移動により建築物の地上部に作用すると想定される力)	土砂災害防止法施行令第二条の基準に該当する区域		N 縮尺 1:1,000	自然現象の種類	急傾斜地の崩壊	箇所番号	137-H22-11101-2
	土砂災害防止法施行令第三条の基準に該当する区域	土石等の(移動)高さが1m以下の場合、土石等の移動による力が100kN/mを超える区域		告示番号	神奈川県告示第149号	箇所名	はるひ野3丁目1-2
		それ以外の区域		告示年月日	令和3年3月19日	所在地	川崎市麻生区はるひ野3丁目

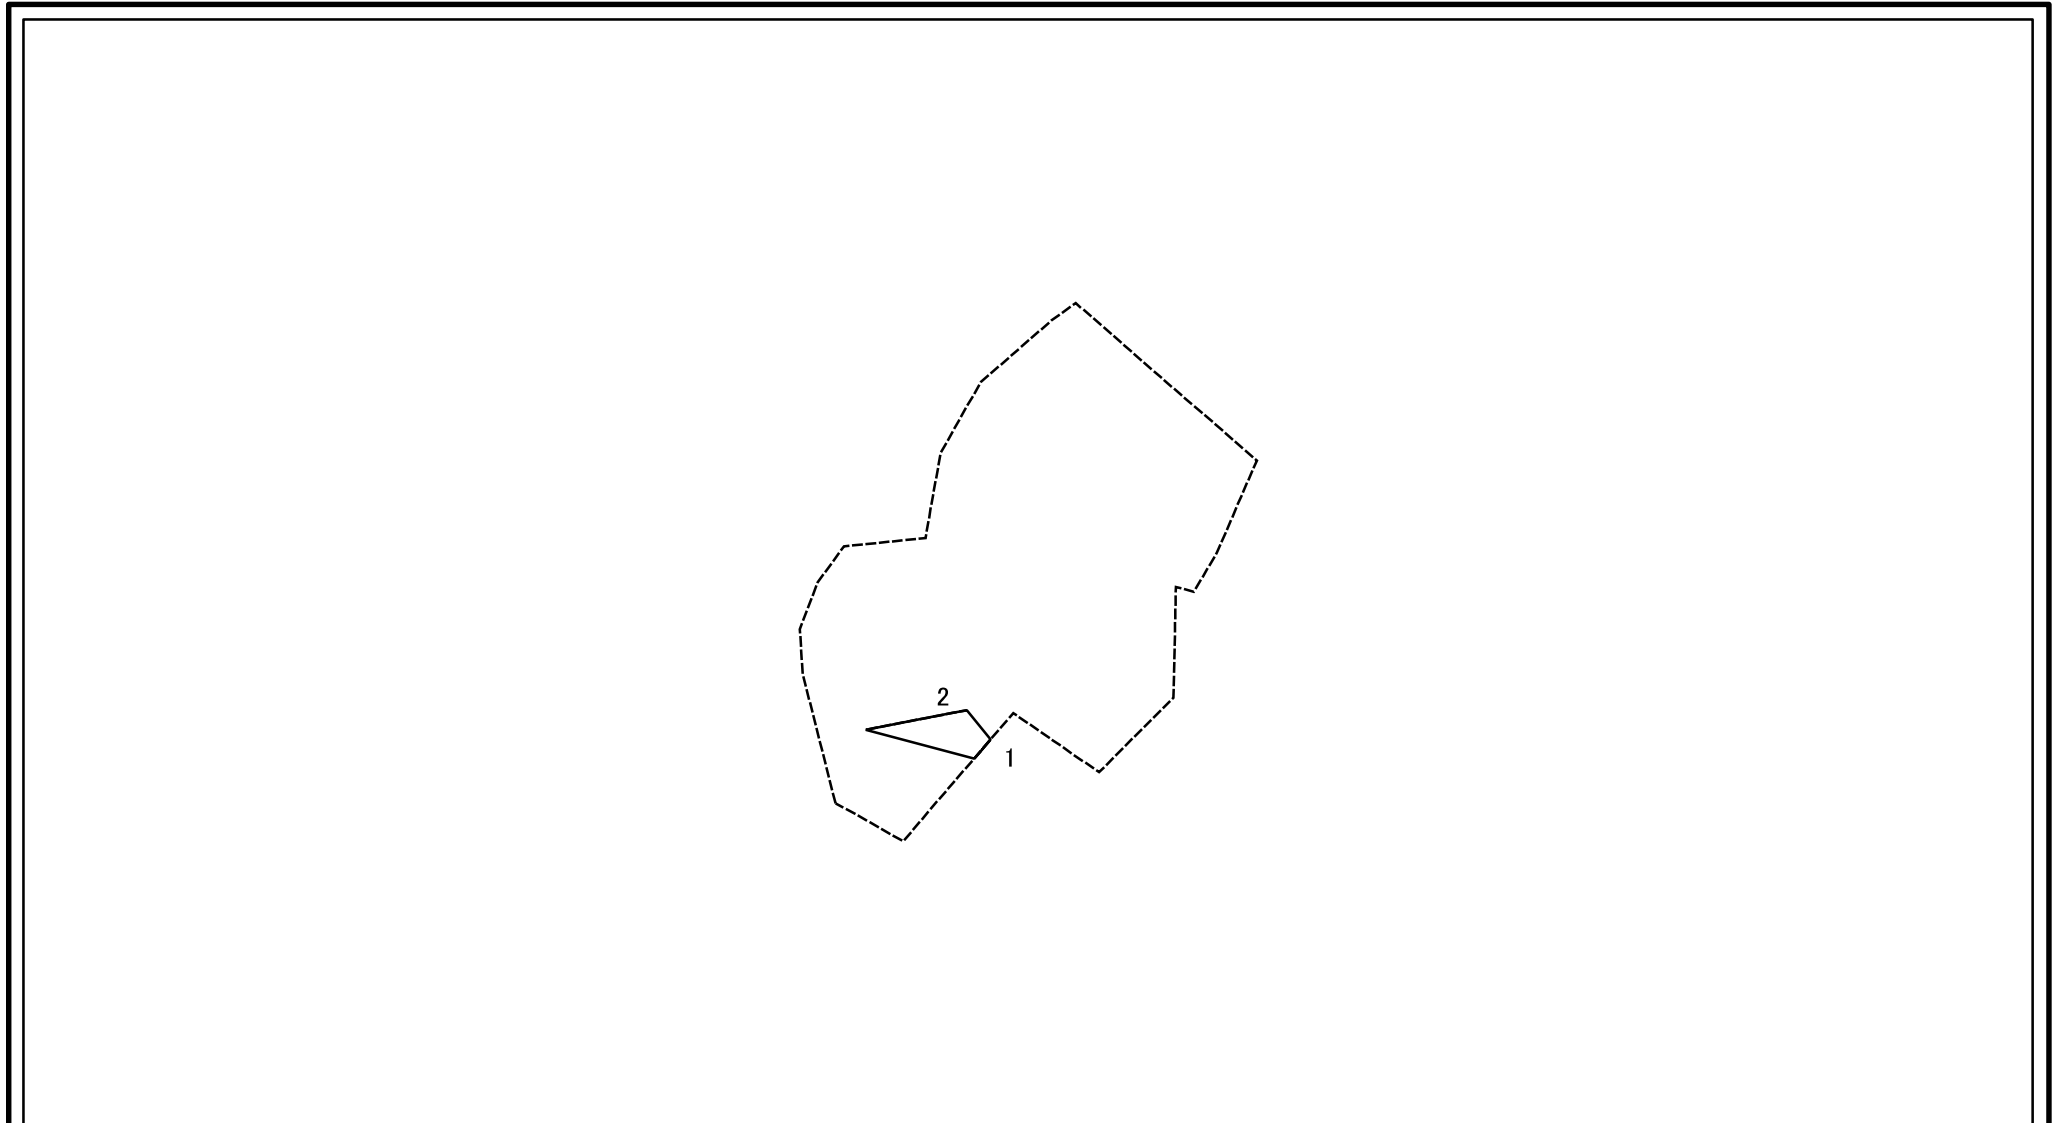
土砂災害警戒区域等指定図(その2-3)

図中の数字は横断測線番号を示す

土砂災害特別警戒区域の区域区分図 (急傾斜地の崩壊に伴う土石等の堆積により建築物の地上部に作用すると想定される力)	土砂災害防止法施行令第二条の基準に該当する区域			N 縮尺 1:1,000	自然現象の種類	急傾斜地の崩壊	箇所番号	137-H22-11101-2
	土砂災害防止法施行令第三条の基準に該当する区域	土石等の堆積の高さが3mを超える区域			告示番号	神奈川県告示第149号	箇所名	はるひ野3丁目1-2
		それ以外の区域			告示年月日	令和3年3月19日	所在地	川崎市麻生区はるひ野3丁目
