土砂災害警戒区域等指定図(その2-1)

土砂災害警戒区域・土砂災害特別警戒区域 区域図	土砂災害防止法施行令第二条の基準に該当する区域		縮尺 1:1,000	自然現象の種類	急傾斜地の崩壊	箇所番号	137-H22-11902
	土砂災害防止法施行令第三条の基準に該当する区域			告示番号	神奈川県告示第149号	箇所名	万福寺5丁目2
	土砂等の(移動)高さが1m以下の場合、土砂等の移動による力が100kN/mを超える区域			告示年月日	令和3年3月19日	所在地	川崎市麻生区万福寺5丁目、金程1丁目及び古沢
	土砂等の堆積の高さが3mを超える区域						
	それ以外の区域

土砂災害警戒区域等指定図書(その3)

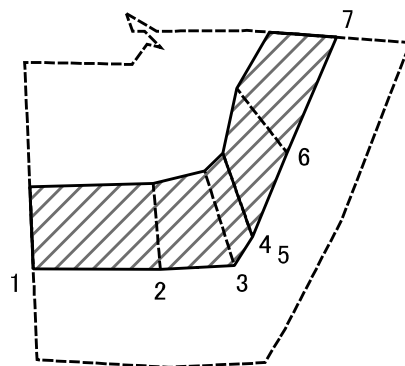
土砂災害警戒区域等指定図(その2-2)

図中の数字は横断測線番号を示す

土砂災害特別警戒区域の区域区分図 (急傾斜地の崩壊に伴う土石等の移動により 建築物の地上部に作用すると想定される力)	土砂災害防止法施行令第二条の基準に該当する区域		N 縮尺 1:1,000	自然現象の種類	急傾斜地の崩壊	箇所番号	137-H22-11902-1
	土砂災害防止法施行令第三条の基準に該当する区域			告示番号	神奈川県告示第149号	箇所名	万福寺5丁目2-1
	それ以外の区域			告示年月日	令和3年3月19日	所在地	川崎市麻生区万福寺5丁目

横断測線の区間	土石等の移動により建築物の地上部に作用すると想定される力				土石等の堆積により建築物の地上部に作用すると想定される力				横断測線の区間	土石等の移動により建築物の地上部に作用すると想定される力				土石等の堆積により建築物の地上部に作用すると想定される力			
	土石等の(移動)高さが1m以下の場合、土石等の移動による力が100kN/m ² を超える区域		それ以外の区域		土石等の堆積の高さが3mを超える区域		それ以外の区域			土石等の(移動)高さが1m以下の場合、土石等の移動による力が100kN/m ² を超える区域		それ以外の区域		土石等の堆積の高さが3mを超える区域		それ以外の区域	
	力の大きさのうち最大のもの (kN/m ²)	土石等の高さ (m)	力の大きさのうち最大のもの (kN/m ²)	土石等の高さ (m)	力の大きさのうち最大のもの (kN/m ²)	土石等の高さ (m)	力の大きさのうち最大のもの (kN/m ²)	土石等の高さ (m)		力の大きさのうち最大のもの (kN/m ²)	土石等の高さ (m)	力の大きさのうち最大のもの (kN/m ²)	土石等の高さ (m)	力の大きさのうち最大のもの (kN/m ²)	土石等の高さ (m)	力の大きさのうち最大のもの (kN/m ²)	土石等の高さ (m)
1 ~ 2	-	-	83.09	0.75	-	-	9.77	1.83	~								
2 ~ 3	-	-	83.09	0.75	-	-	9.77	1.83	~								
3 ~ 4	-	-	83.10	0.75	-	-	9.51	1.78	~								
5 ~ 6	-	-	83.10	0.75	-	-	9.51	1.78	~								
6 ~ 7	-	-	75.59	0.75	-	-	8.80	1.65	~								
~									~								
~									~								
~									~								
~									~								
~									~

建築物の構造の規制に必要な衝撃に関する事項	自然現象の種類	急傾斜地の崩壊	箇所番号	137-H22-11902-1
	告示番号	神奈川県告示第149号	箇所名	万福寺5丁目2-1
	告示年月日	令和3年3月19日	所在地	川崎市麻生区万福寺5丁目

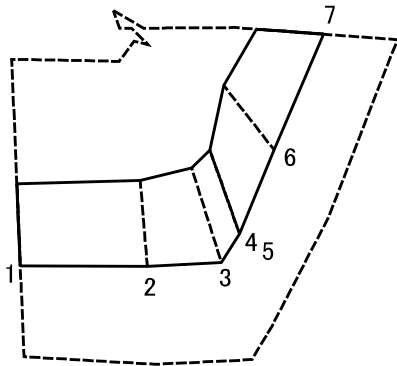
土砂災害警戒区域等指定図(その2-3)

図中の数字は横断測線番号を示す

土砂災害特別警戒区域の区域区分図 (急傾斜地の崩壊に伴う土石等の堆積により建築物の地上部に作用すると想定される力)	土砂災害防止法施行令第二条の基準に該当する区域			N 縮尺 1:1,000	自然現象の種類	急傾斜地の崩壊	箇所番号	137-H22-11902-1
	土砂災害防止法施行令第三条の基準に該当する区域	土石等の堆積の高さが3mを超える区域			告示番号	神奈川県告示第149号	箇所名	万福寺5丁目2-1
		それ以外の区域		告示年月日	令和3年3月19日	所在地	川崎市麻生区万福寺5丁目

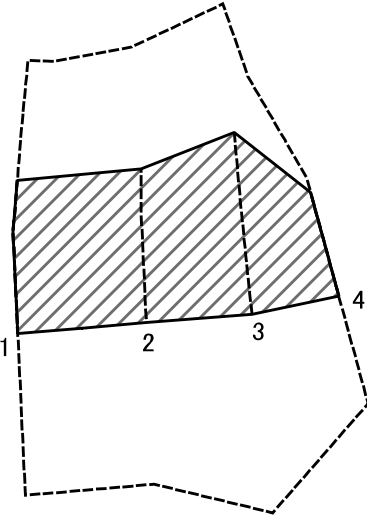
土砂災害警戒区域等指定図(その2-2)

図中の数字は横断測線番号を示す

土砂災害特別警戒区域の区域区分図 (急傾斜地の崩壊に伴う土石等の移動により建築物の地上部に作用すると想定される力)	土砂災害防止法施行令第二条の基準に該当する区域		N 縮尺 1:1,000	自然現象の種類	急傾斜地の崩壊	箇所番号	137-H22-11902-2
	土砂災害防止法施行令第三条の基準に該当する区域			告示番号	神奈川県告示第149号	箇所名	万福寺5丁目2-2
	それ以外の区域			告示年月日	令和3年3月19日	所在地	川崎市麻生区万福寺5丁目

横断測線の区間	土石等の移動により建築物の地上部に作用すると想定される力				土石等の堆積により建築物の地上部に作用すると想定される力				横断測線の区間	土石等の移動により建築物の地上部に作用すると想定される力				土石等の堆積により建築物の地上部に作用すると想定される力			
	土石等の(移動)高さが1m以下の場合、土石等の移動による力が100kN/m ² を超える区域		それ以外の区域		土石等の堆積の高さが3mを超える区域		それ以外の区域			土石等の(移動)高さが1m以下の場合、土石等の移動による力が100kN/m ² を超える区域		それ以外の区域		土石等の堆積の高さが3mを超える区域		それ以外の区域	
	力の大きさのうち最大のもの (kN/m ²)	土石等の高さ (m)	力の大きさのうち最大のもの (kN/m ²)	土石等の高さ (m)	力の大きさのうち最大のもの (kN/m ²)	土石等の高さ (m)	力の大きさのうち最大のもの (kN/m ²)	土石等の高さ (m)		力の大きさのうち最大のもの (kN/m ²)	土石等の高さ (m)	力の大きさのうち最大のもの (kN/m ²)	土石等の高さ (m)	力の大きさのうち最大のもの (kN/m ²)	土石等の高さ (m)	力の大きさのうち最大のもの (kN/m ²)	土石等の高さ (m)
1 ~ 2	-	-	95.69	0.75	-	-	8.93	1.67	~								
2 ~ 3	-	-	100.00	0.75	-	-	11.18	2.09	~								
3 ~ 4	-	-	100.00	0.75	-	-	11.18	2.09	~								
~									~								
~									~								
~									~								
~									~								
~									~								
~									~								
~									~								
~									~								
~									~								
~									~

~									~								
~									~								
~									~								
~									~								
~									~								
~									~								
~									~								
~									~								
~									~								
~									~								
~									~								
~									~								
~									~								
~									~								
~									~								
建築物の構造の規制に必要な衝撃に関する事項								自然現象の種類	急傾斜地の崩壊	箇所番号	137-H22-11902-2						
								告示番号	神奈川県告示第149号	箇所名	万福寺5丁目2-2						
								告示年月日	令和3年3月19日	所在地	川崎市麻生区万福寺5丁目

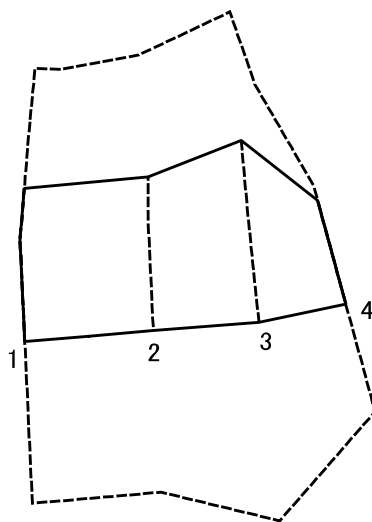
土砂災害警戒区域等指定図(その2-3)

図中の数字は横断測線番号を示す

土砂災害特別警戒区域の区域区分図 (急傾斜地の崩壊に伴う土石等の堆積により建築物の地上部に作用すると想定される力)	土砂災害防止法施行令第二条の基準に該当する区域		N 縮尺 1:1,000	自然現象の種類	急傾斜地の崩壊	箇所番号	137-H22-11902-2
	土砂災害防止法施行令第三条の基準に該当する区域			告示番号	神奈川県告示第149号	箇所名	万福寺5丁目2-2
	それ以外の区域		告示年月日	令和3年3月19日	所在地	川崎市麻生区万福寺5丁目

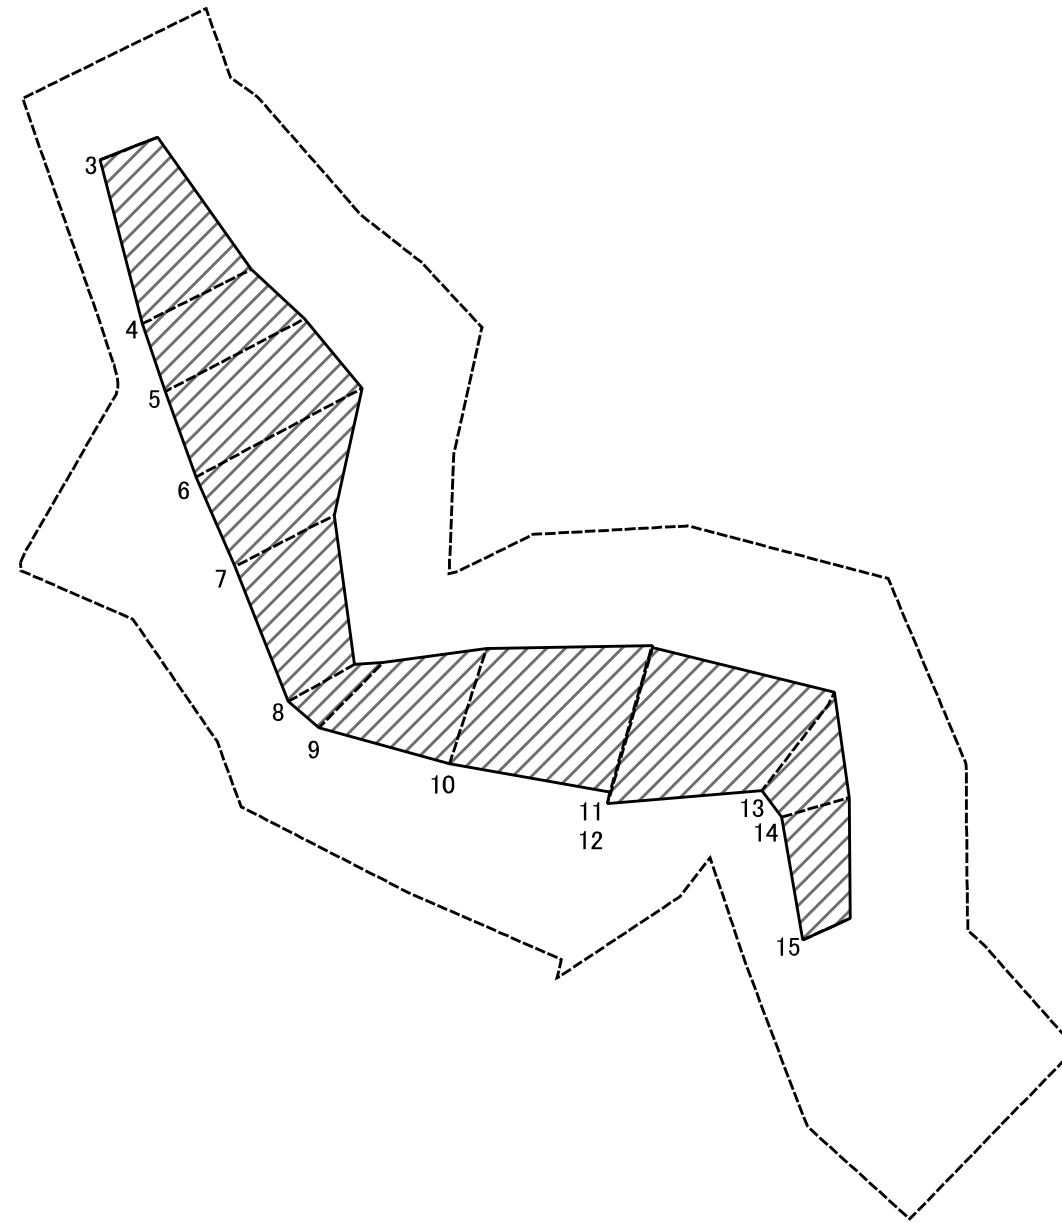
土砂災害警戒区域等指定図(その2-2)

図中の数字は横断測線番号を示す

土砂災害特別警戒区域の区域区分図 (急傾斜地の崩壊に伴う土石等の移動により建築物の地上部に作用すると想定される力)	土砂災害防止法施行令第二条の基準に該当する区域		縮尺 1:1,000	自然現象の種類	急傾斜地の崩壊	箇所番号	137-H22-11902-3
	土砂災害防止法施行令第三条の基準に該当する区域			告示番号	神奈川県告示第149号	箇所名	万福寺5丁目2-3
	それ以外の区域			告示年月日	令和3年3月19日	所在地	川崎市麻生区万福寺5丁目、金程1丁目及び古沢

横断測線の区間	土石等の移動により建築物の地上部に作用すると想定される力				土石等の堆積により建築物の地上部に作用すると想定される力				横断測線の区間	土石等の移動により建築物の地上部に作用すると想定される力				土石等の堆積により建築物の地上部に作用すると想定される力			
	土石等の(移動)高さが1m以下の場合、土石等の移動による力が100kN/m ² を超える区域		それ以外の区域		土石等の堆積の高さが3mを超える区域		それ以外の区域			土石等の(移動)高さが1m以下の場合、土石等の移動による力が100kN/m ² を超える区域		それ以外の区域		土石等の堆積の高さが3mを超える区域		それ以外の区域	
1 ~ 2	-	-	-	-	-	-	-	-	~								
2 ~ 3	-	-	-	-	-	-	-	-	~								
3 ~ 4	-	-	95.50	0.75	-	-	11.24	2.10	~								
4 ~ 5	-	-	98.01	0.75	-	-	11.16	2.09	~								
5 ~ 6	-	-	98.20	0.75	-	-	11.16	2.09	~								
6 ~ 7	-	-	98.20	0.75	-	-	10.82	2.02	~								
7 ~ 8	-	-	83.66	0.75	-	-	8.89	1.66	~								
8 ~ 9	-	-	85.95	0.75	-	-	10.13	1.89	~								
9 ~ 10	-	-	94.46	0.75	-	-	10.13	1.89	~								
10 ~ 11	-	-	100.00	0.75	-	-	11.71	2.19	~								
12 ~ 13	-	-	100.00	0.75	-	-	11.48	2.15	~								
13 ~ 14	-	-	93.70	0.75	-	-	9.72	1.82	~								
14 ~ 15	-	-	75.93	0.75	-	-	9.72	1.82	~								
15 ~ 16	-	-	-	-	-	-	-	-	~

建築物の構造の規制に必要な衝撃に関する事項	自然現象の種類	急傾斜地の崩壊	箇所番号	137-H22-11902-3
	告示番号	神奈川県告示第149号	箇所名	万福寺5丁目2-3
	告示年月日	令和3年3月19日	所在地	川崎市麻生区万福寺5丁目、金程1丁目及び古沢

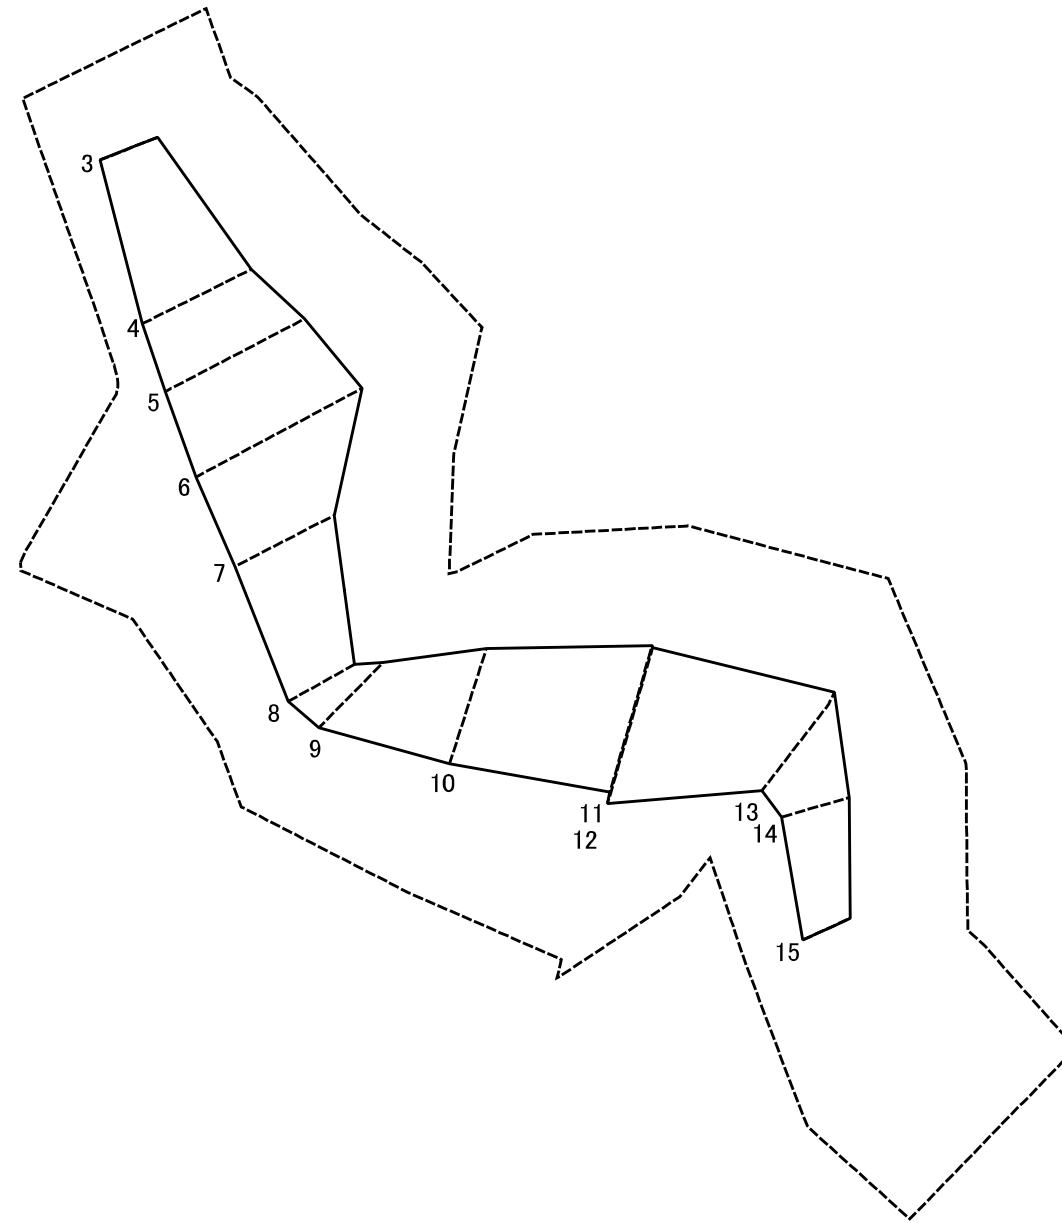
土砂災害警戒区域等指定図(その2-3)

図中の数字は横断測線番号を示す

土砂災害特別警戒区域の区域区分図 (急傾斜地の崩壊に伴う土石等の堆積により建築物の地上部に作用すると想定される力)	土砂災害防止法施行令第二条の基準に該当する区域		N 縮尺 1:1,000	自然現象の種類	急傾斜地の崩壊	箇所番号	137-H22-11902-3
	土砂災害防止法施行令第三条の基準に該当する区域			告示番号	神奈川県告示第149号	箇所名	万福寺5丁目2-3
	それ以外の区域			告示年月日	令和3年3月19日	所在地	川崎市麻生区万福寺5丁目、金程1丁目及び古沢
