# 土砂災害警戒区域等指定図(その2-1)

土砂災害警戒区域・土砂災害特別警戒区域 区域図	土砂災害防止法施行令第二条の基準に該当する区域		N 縮尺 1:1,000	自然現象の種類	急傾斜地の崩壊	箇所番号	137-H24-09204
	土砂災害防止法施行令第三条の基準に該当する区域			告示番号	神奈川県告示第149号	箇所名	王禅寺西2丁目4
	それ以外の区域		告示年月日	令和3年3月19日	所在地	川崎市麻生区王禅寺西2丁目

# 土砂災害警戒区域等指定図書(その3)

建築物の構造の規制に必要な衝撃に関する事項	自然現象の種類	急傾斜地の崩壊	箇所番号	137-H24-09204-1
	告示番号	神奈川県告示第149号	箇所名	王禅寺西2丁目4-1
	告示年月日	令和3年3月19日	所在地	川崎市麻生区王禅寺西2丁目

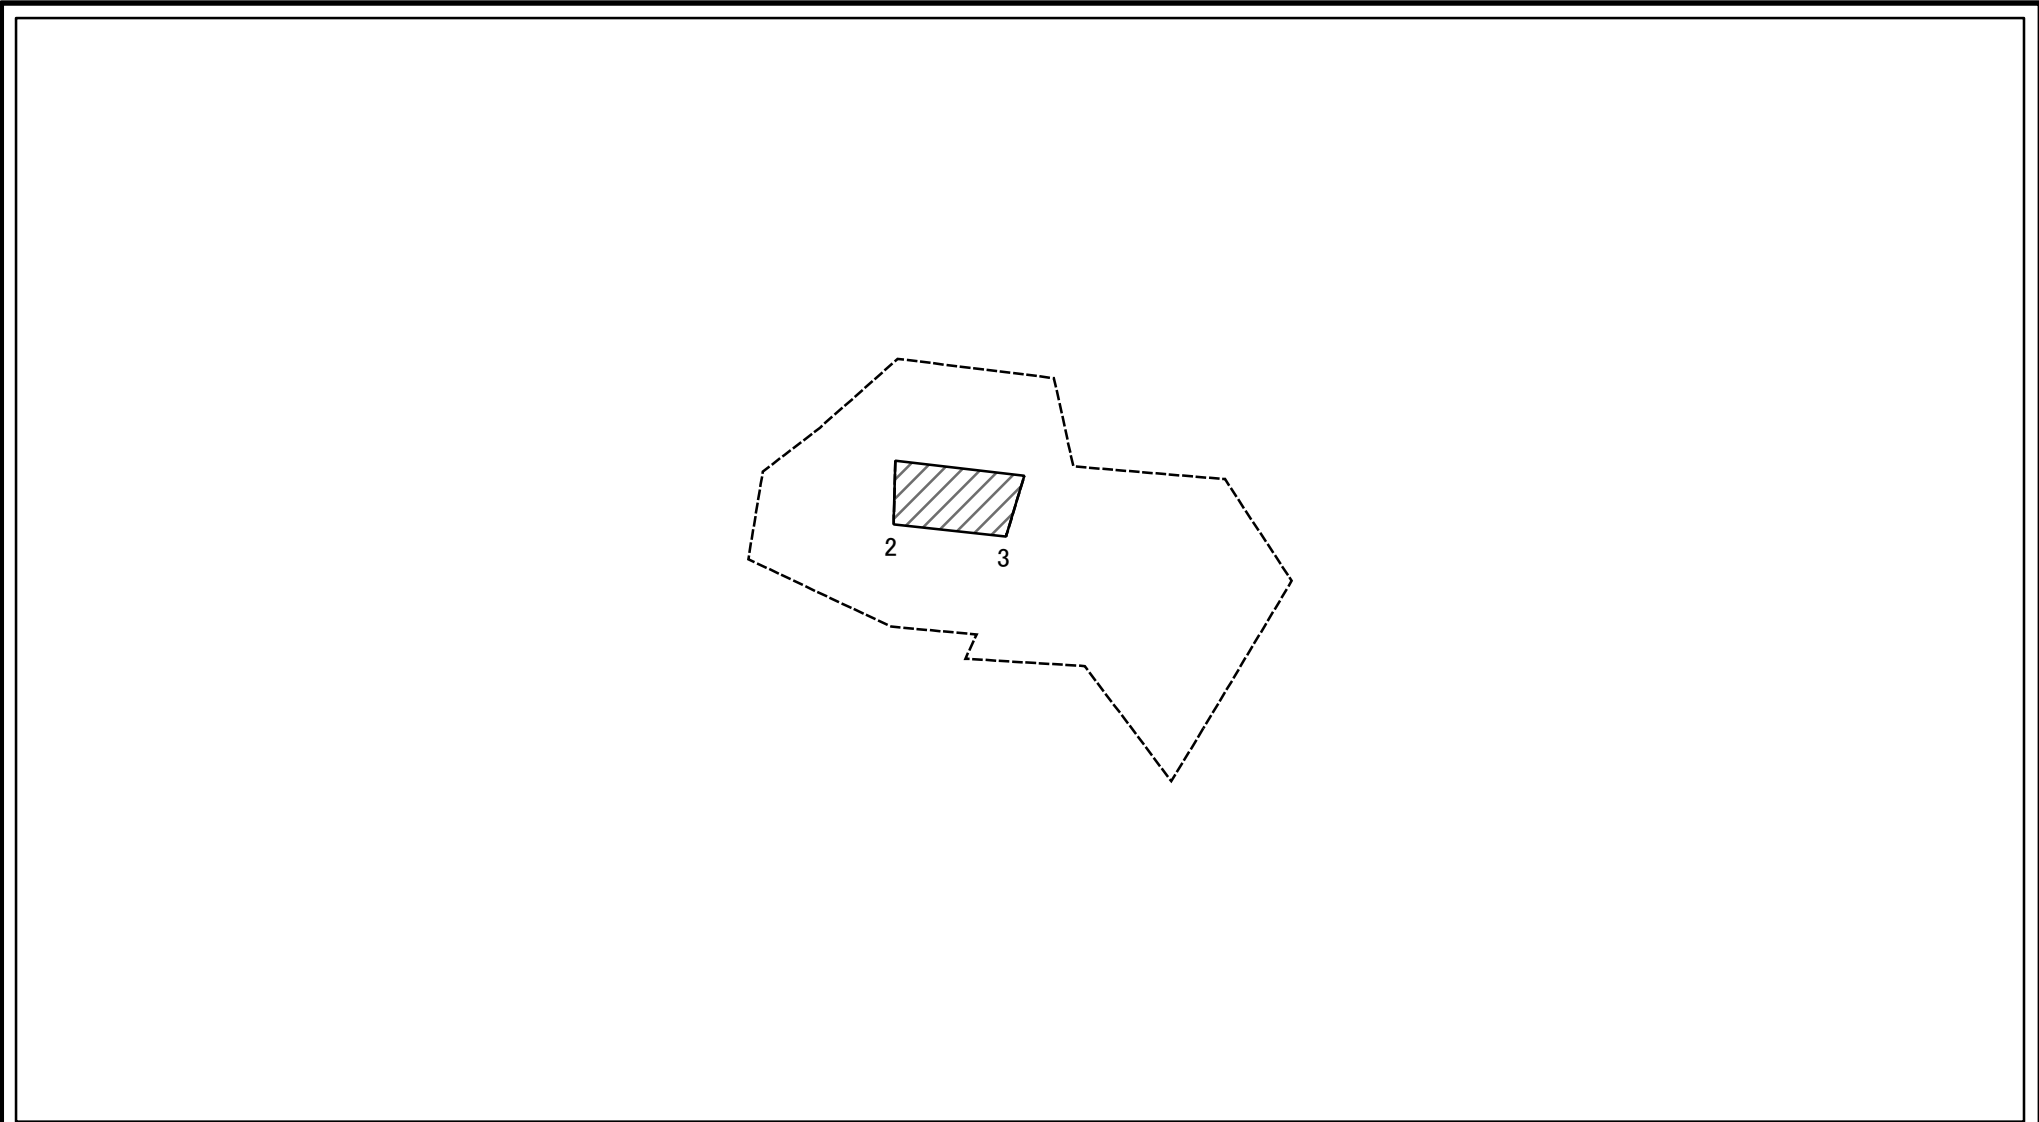
# 土砂災害警戒区域等指定図(その2-2)

図中の数字は横断測線番号を示す

<b>土砂災害特別警戒区域の区域区分図</b> (急傾斜地の崩壊に伴う土石等の移動により建築物の地上部に作用すると想定される力)	土砂災害防止法施行令第二条の基準に該当する区域		N 縮尺 1:1,000	自然現象の種類	急傾斜地の崩壊	箇所番号	137-H24-09204-1
	土砂災害防止法施行令第三条の基準に該当する区域			告示番号	神奈川県告示第149号	箇所名	王禅寺西2丁目4-1
	それ以外の区域			告示年月日	令和3年3月19日	所在地	川崎市麻生区王禅寺西2丁目

横断測線の区間	土石等の移動により建築物の地上部に作用すると想定される力				土石等の堆積により建築物の地上部に作用すると想定される力				横断測線の区間	土石等の移動により建築物の地上部に作用すると想定される力				土石等の堆積により建築物の地上部に作用すると想定される力			
	土石等の(移動)高さが1m以下の場合、土石等の移動による力が100kN/m <sup>2</sup> を超える区域		それ以外の区域		土石等の堆積の高さが3mを超える区域		それ以外の区域			土石等の(移動)高さが1m以下の場合、土石等の移動による力が100kN/m <sup>2</sup> を超える区域		それ以外の区域		土石等の堆積の高さが3mを超える区域		それ以外の区域	
	力の大きさのうち最大のもの (kN/m <sup>2</sup> )	土石等の高さ (m)	力の大きさのうち最大のもの (kN/m <sup>2</sup> )	土石等の高さ (m)	力の大きさのうち最大のもの (kN/m <sup>2</sup> )	土石等の高さ (m)	力の大きさのうち最大のもの (kN/m <sup>2</sup> )	土石等の高さ (m)		力の大きさのうち最大のもの (kN/m <sup>2</sup> )	土石等の高さ (m)	力の大きさのうち最大のもの (kN/m <sup>2</sup> )	土石等の高さ (m)	力の大きさのうち最大のもの (kN/m <sup>2</sup> )	土石等の高さ (m)	力の大きさのうち最大のもの (kN/m <sup>2</sup> )	土石等の高さ (m)
1 ~ 2	-	-	-	-	-	-	-	-	-	~							
2 ~ 3	-	-	62.04	0.75	-	-	14.92	2.30	-	~							
3 ~ 4	-	-	-	-	-	-	-	-	-	~							
4 ~ 5	-	-	-	-	-	-	-	-	-	~							
5 ~ 6	-	-	-	-	-	-	-	-	-	~							
~										~							
~										~

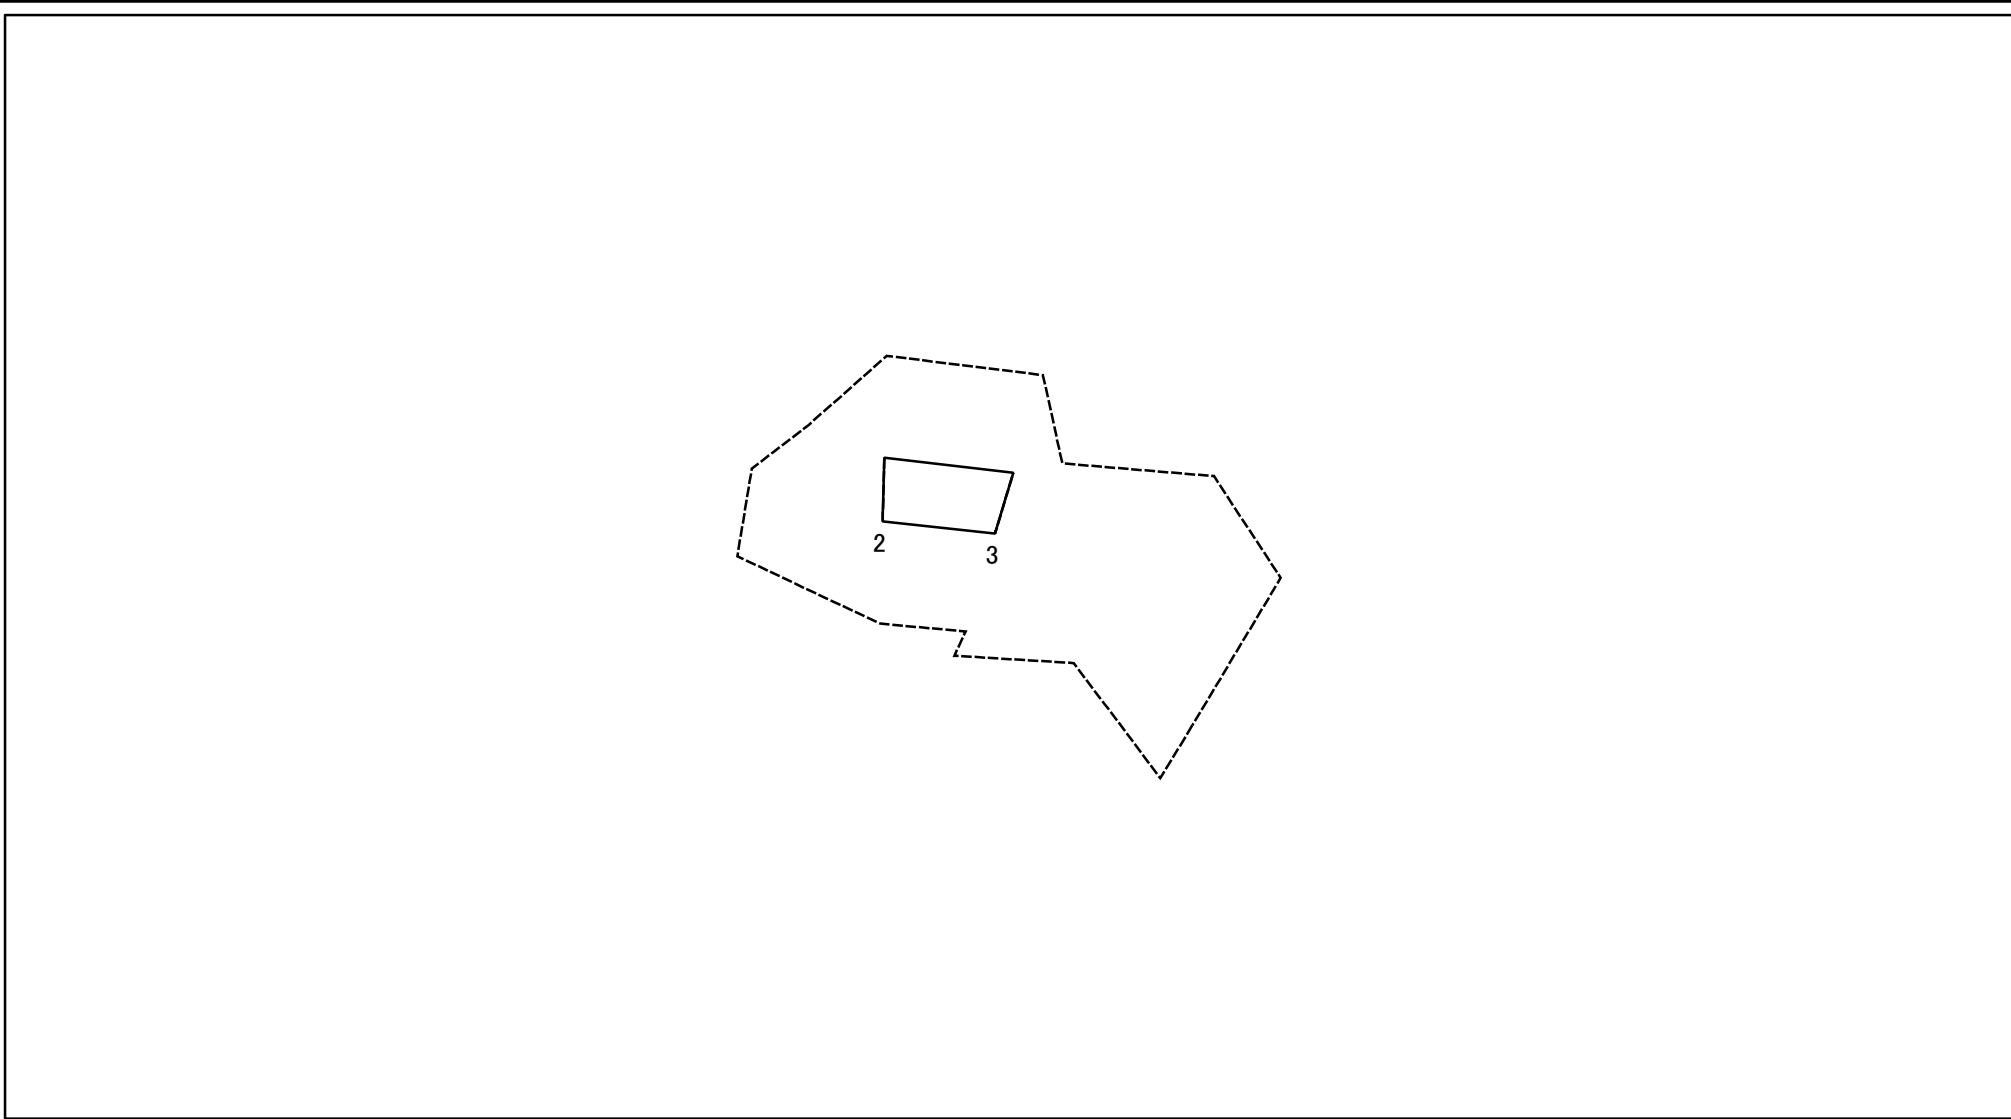
# 土砂災害警戒区域等指定図(その2-3)

図中の数字は横断測線番号を示す

<b>土砂災害特別警戒区域の区域区分図</b> (急傾斜地の崩壊に伴う土石等の堆積により建築物の地上部に作用すると想定される力)	土砂災害防止法施行令第二条の基準に該当する区域		N 縮尺 1:1,000	自然現象の種類	急傾斜地の崩壊	箇所番号	137-H24-09204-1
	土砂災害防止法施行令第三条の基準に該当する区域			告示番号	神奈川県告示第149号	箇所名	王禅寺西2丁目4-1
	それ以外の区域			告示年月日	令和3年3月19日	所在地	川崎市麻生区王禅寺西2丁目
