# 土砂災害警戒区域等指定図(その2-1)

土砂災害警戒区域・土砂災害特別警戒区域 区域図	土砂災害防止法施行令第二条の基準に該当する区域		N 縮尺 1:1,000	自然現象の種類	急傾斜地の崩壊	箇所番号	151-H24-45002
	土砂災害防止法施行令第三条の基準に該当する区域			告示番号	神奈川県告示第410号	箇所名	鳥屋2
	それ以外の区域		告示年月日	令和3年5月25日	所在地	相模原市緑区鳥屋

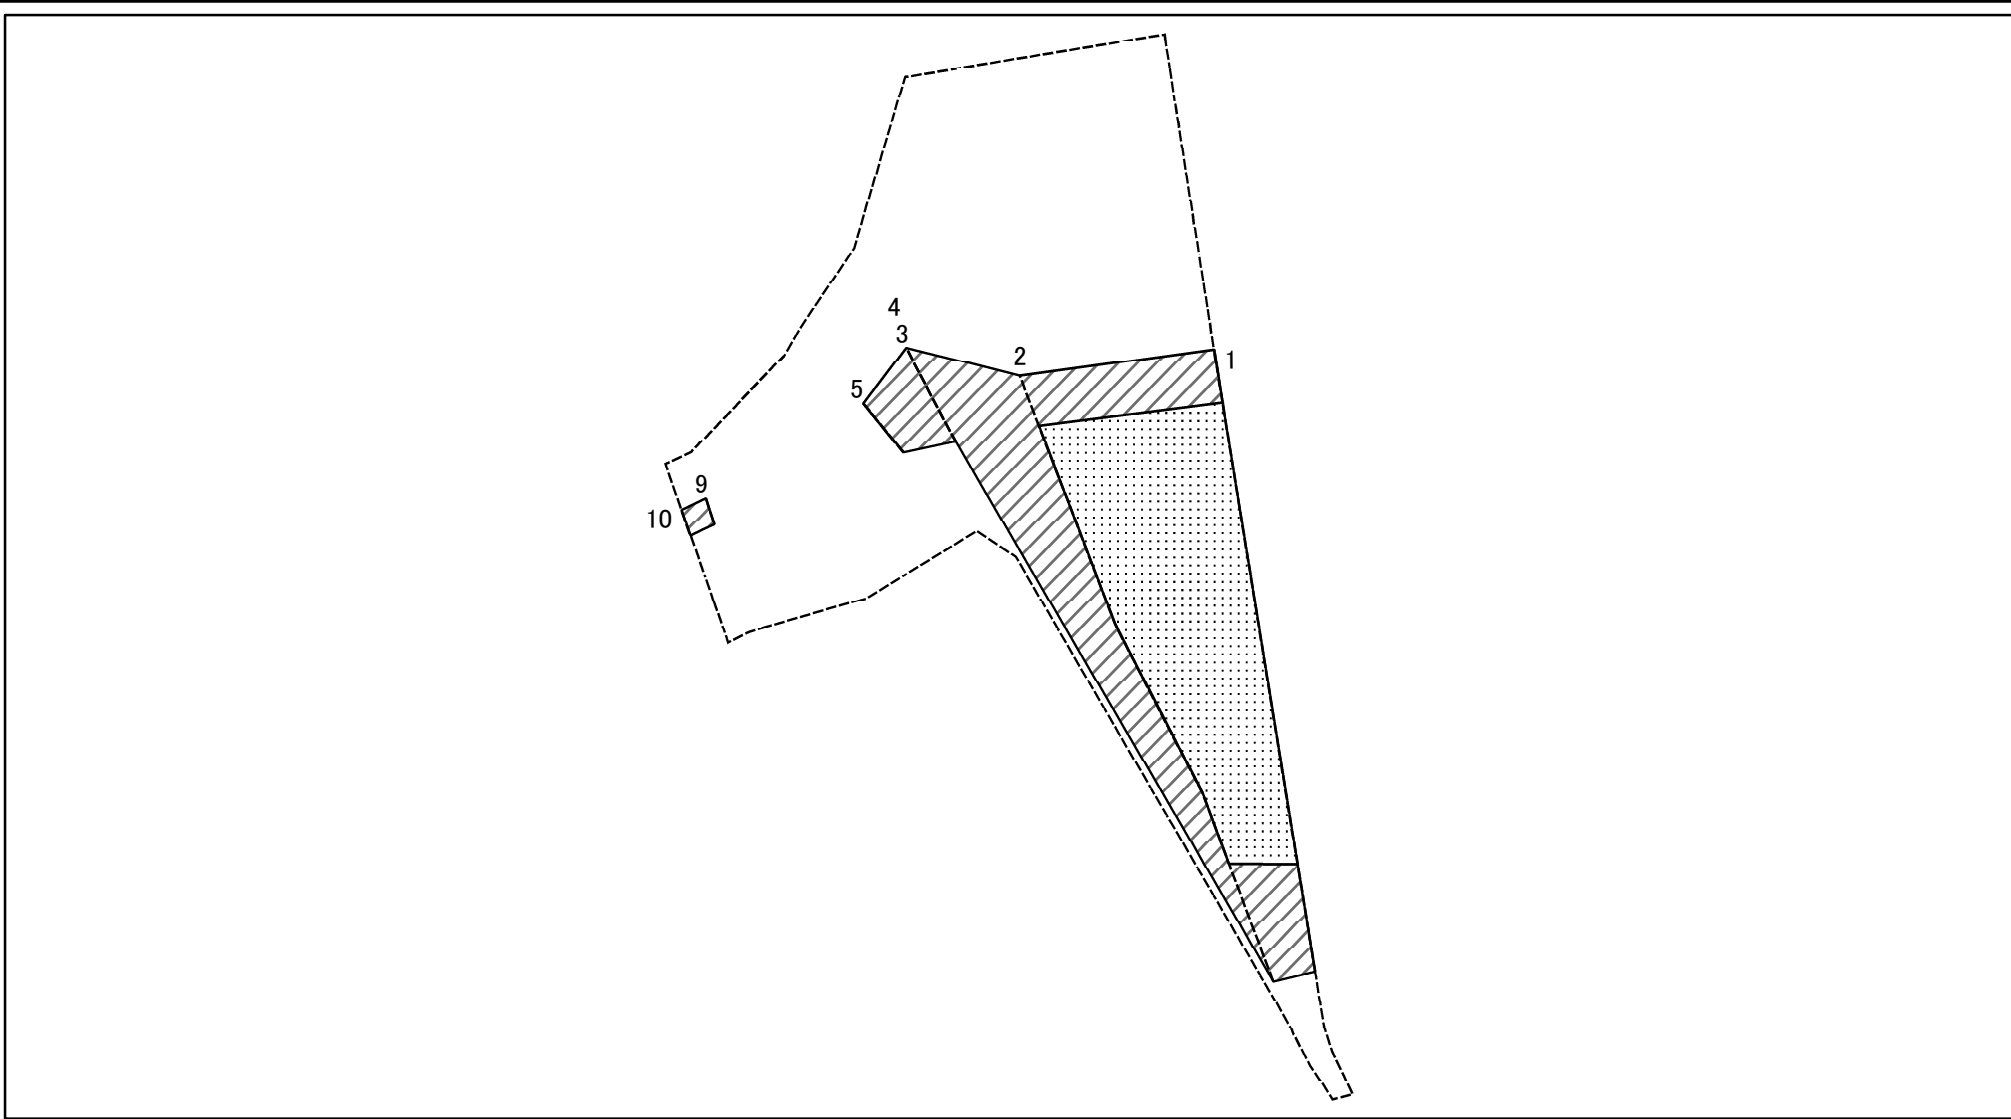
# 土砂災害警戒区域等指定図(その2-2)

図中の数字は横断測線番号を示す

<b>土砂災害特別警戒区域の区域区分図</b> (急傾斜地の崩壊に伴う土石等の移動により建築物の地上部に作用すると想定される力)	土砂災害防止法施行令第二条の基準に該当する区域		N 縮尺 1:1,000	自然現象の種類	急傾斜地の崩壊	箇所番号	151-H24-45002-1
	土砂災害防止法施行令第三条の基準に該当する区域			告示番号	神奈川県告示第410号	箇所名	鳥屋2-1
	それ以外の区域			告示年月日	令和3年5月25日	所在地	相模原市緑区鳥屋

横断測線の区間	土石等の移動により建築物の地上部に作用すると想定される力				土石等の堆積により建築物の地上部に作用すると想定される力				横断測線の区間	土石等の移動により建築物の地上部に作用すると想定される力				土石等の堆積により建築物の地上部に作用すると想定される力			
	土石等の(移動)高さが1m以下の場合、土石等の移動による力が100kN/m <sup>2</sup> を超える区域		それ以外の区域		土石等の堆積の高さが3mを超える区域		それ以外の区域			土石等の(移動)高さが1m以下の場合、土石等の移動による力が100kN/m <sup>2</sup> を超える区域		それ以外の区域		土石等の堆積の高さが3mを超える区域		それ以外の区域	
	力の大きさのうち最大のもの(kN/m <sup>2</sup> )	土石等の高さ(m)	力の大きさのうち最大のもの(kN/m <sup>2</sup> )	土石等の高さ(m)	力の大きさのうち最大のもの(kN/m <sup>2</sup> )	土石等の高さ(m)	力の大きさのうち最大のもの(kN/m <sup>2</sup> )	土石等の高さ(m)		力の大きさのうち最大のもの(kN/m <sup>2</sup> )	土石等の高さ(m)	力の大きさのうち最大のもの(kN/m <sup>2</sup> )	土石等の高さ(m)	力の大きさのうち最大のもの(kN/m <sup>2</sup> )	土石等の高さ(m)	力の大きさのうち最大のもの(kN/m <sup>2</sup> )	土石等の高さ(m)
1 ~ 2	116.62	0.75	100.00	0.75	-	-	16.05	3.00	~								
2 ~ 3	-	-	100.00	0.75	-	-	16.04	3.00	~								
3 ~ 4	-	-	-	-	-	-	-	-	~								
4 ~ 5	-	-	86.34	0.75	-	-	8.63	1.61	~								
5 ~ 6	-	-	-	-	-	-	-	-	~								
6 ~ 7	-	-	-	-	-	-	-	-	~

7 ~ 8	-	-	-	-	-	-	-	-	~								
8 ~ 9	-	-	-	-	-	-	-	-	~								
9 ~ 10	-	-	50.51	0.75	-	-	8.18	1.53	~								
~									~								
~									~								
~									~								
~									~								
~									~								
~									~								
~									~								
~									~								
~									~								
~									~								
~									~								
~									~								
~									~								
~									~								
~									~								
~									~								
~									~								
~									~								
~									~								
~									~								
~									~								
~									~

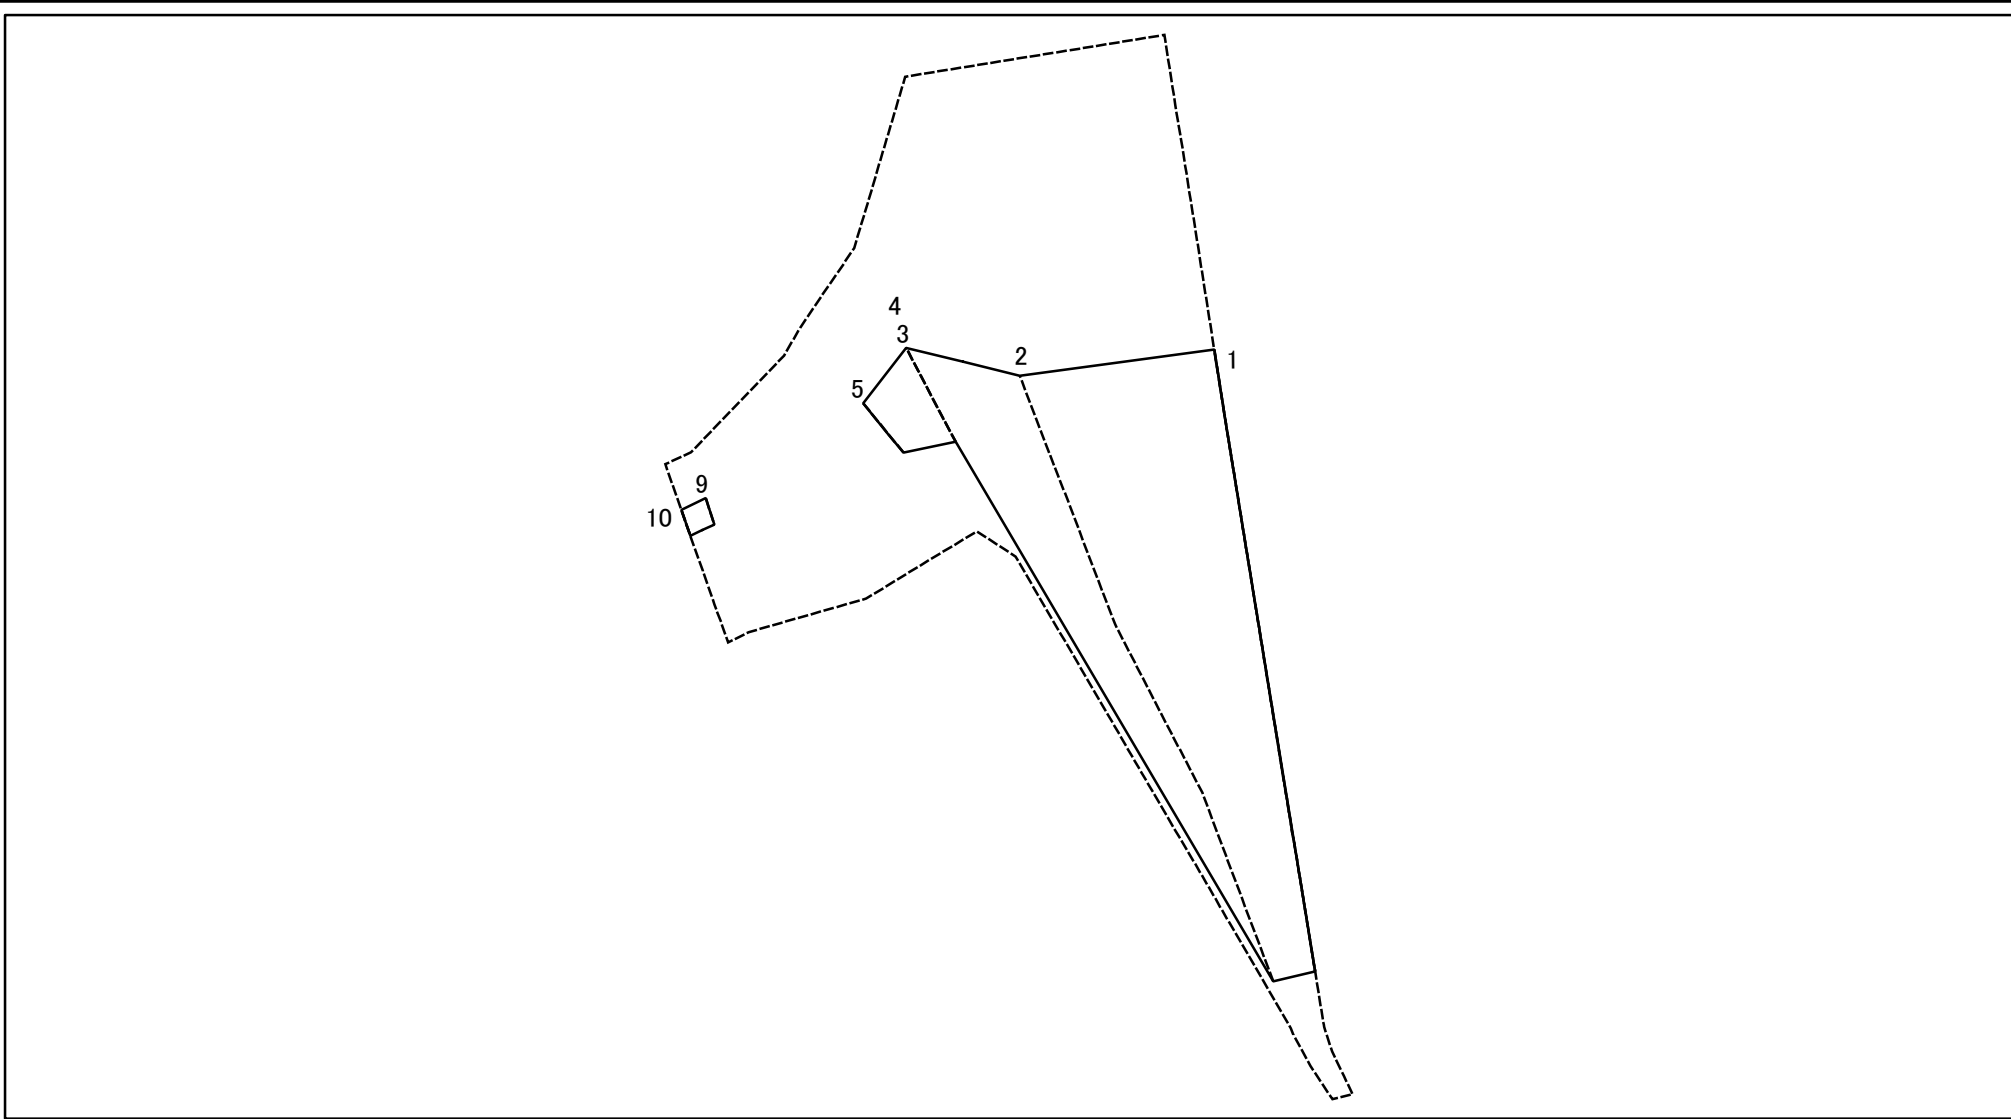
# 土砂災害警戒区域等指定図(その2-3)

図中の数字は横断測線番号を示す

**土砂災害特別警戒区域の区域区分図**  
 (急傾斜地の崩壊に伴う土石等の堆積により建築物の地上部に作用すると想定される力)

自然現象の種類	急傾斜地の崩壊	箇所番号	151-H24-45002-1
告示番号	神奈川県告示第410号	箇所名	鳥屋2-1
告示年月日	令和3年5月25日	所在地	相模原市緑区鳥屋

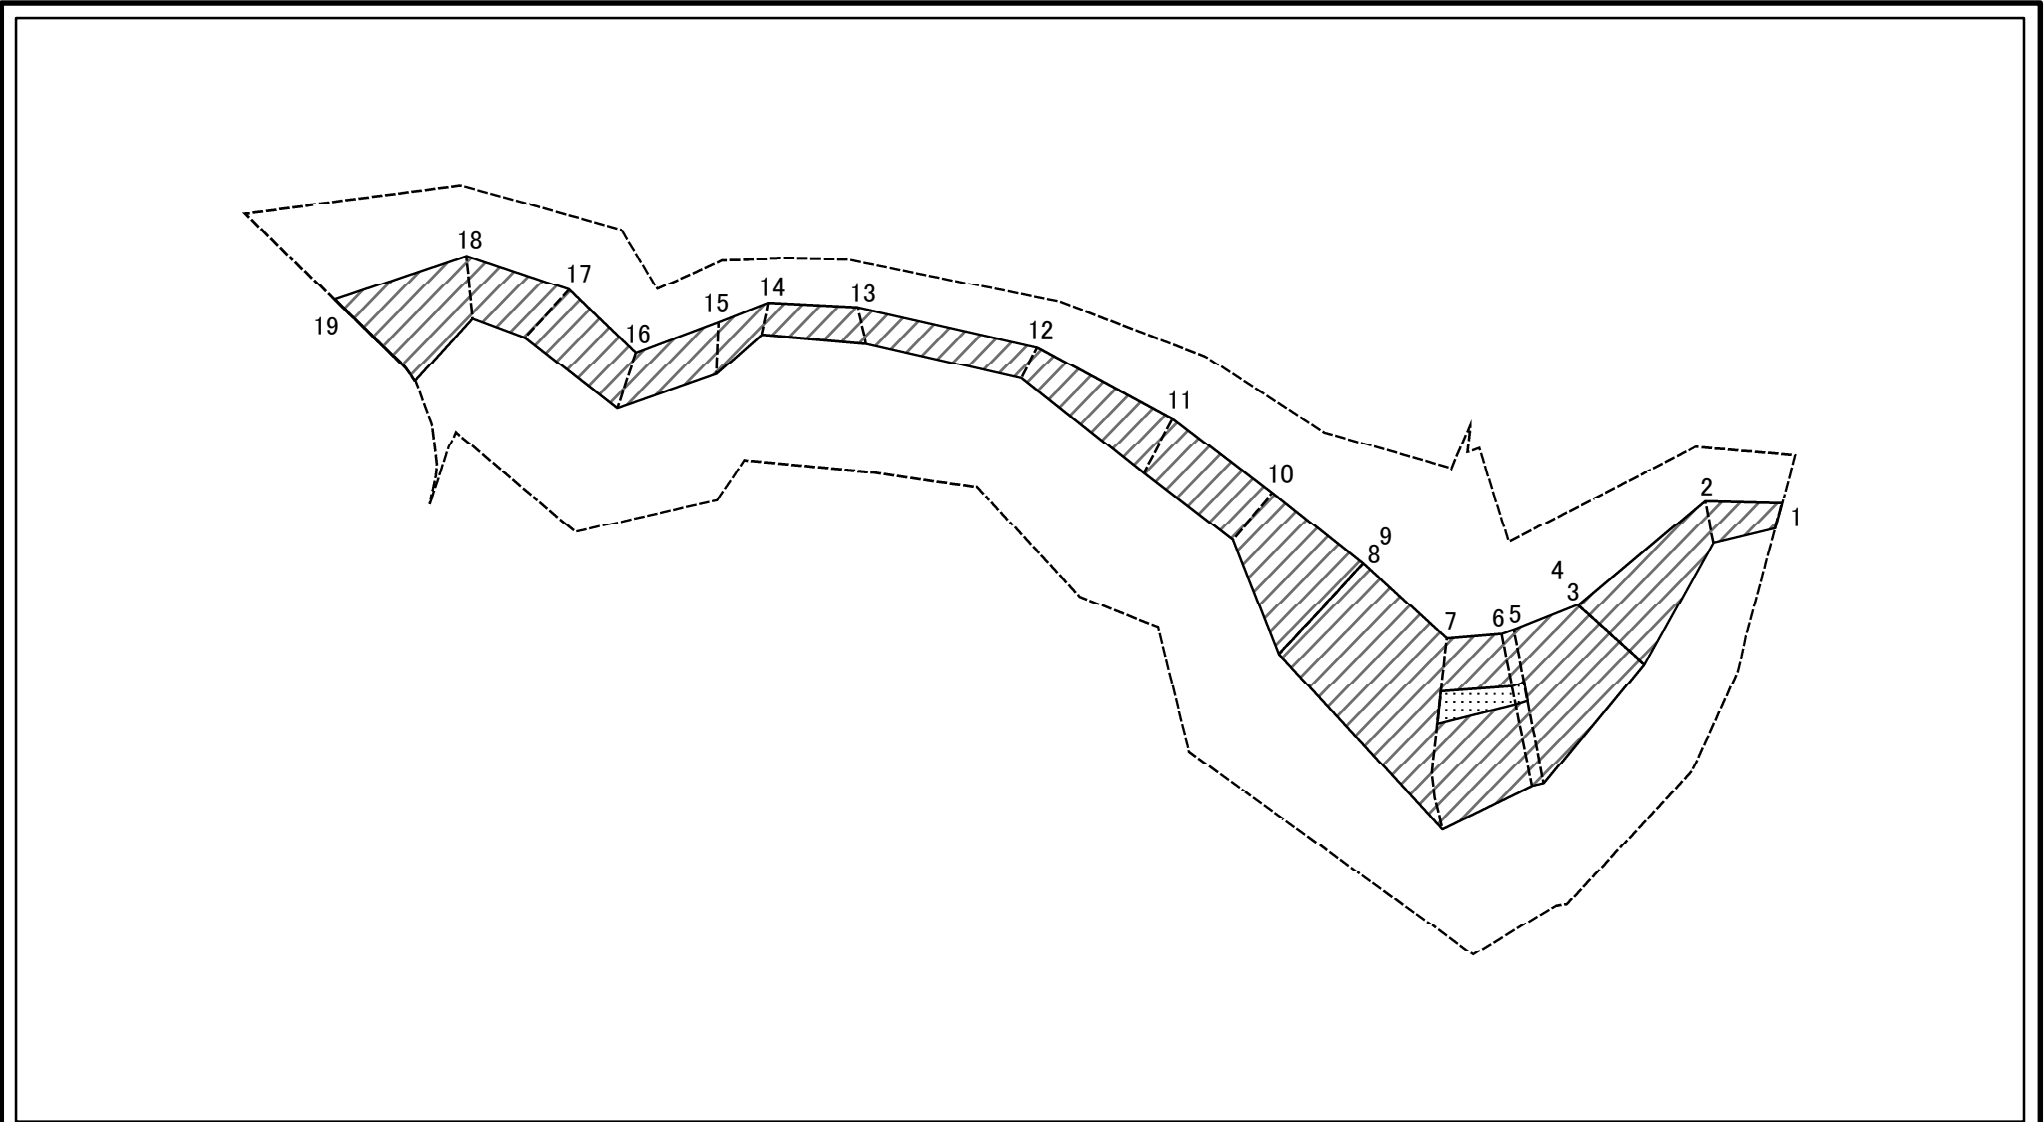
# 土砂災害警戒区域等指定図(その2-2)

図中の数字は横断測線番号を示す

<b>土砂災害特別警戒区域の区域区分図</b> (急傾斜地の崩壊に伴う土石等の移動により建築物の地上部に作用すると想定される力)	土砂災害防止法施行令第二条の基準に該当する区域		N 縮尺 1:1,000	自然現象の種類	急傾斜地の崩壊	箇所番号	151-H24-45002-2
	土砂災害防止法施行令第三条の基準に該当する区域			告示番号	神奈川県告示第410号	箇所名	鳥屋2-2
	それ以外の区域			告示年月日	令和3年5月25日	所在地	相模原市緑区鳥屋

横断測線の区間	土石等の移動により建築物の地上部に作用すると想定される力				土石等の堆積により建築物の地上部に作用すると想定される力				横断測線の区間	土石等の移動により建築物の地上部に作用すると想定される力				土石等の堆積により建築物の地上部に作用すると想定される力			
	土石等の(移動)高さが1m以下の場合、土石等の移動による力が100kN/m <sup>2</sup> を超える区域		それ以外の区域		土石等の堆積の高さが3mを超える区域		それ以外の区域			土石等の(移動)高さが1m以下の場合、土石等の移動による力が100kN/m <sup>2</sup> を超える区域		それ以外の区域		土石等の堆積の高さが3mを超える区域		それ以外の区域	
	力の大きさのうち最大のもの (kN/m <sup>2</sup> )	土石等の高さ (m)	力の大きさのうち最大のもの (kN/m <sup>2</sup> )	土石等の高さ (m)	力の大きさのうち最大のもの (kN/m <sup>2</sup> )	土石等の高さ (m)	力の大きさのうち最大のもの (kN/m <sup>2</sup> )	土石等の高さ (m)		力の大きさのうち最大のもの (kN/m <sup>2</sup> )	土石等の高さ (m)	力の大きさのうち最大のもの (kN/m <sup>2</sup> )	土石等の高さ (m)	力の大きさのうち最大のもの (kN/m <sup>2</sup> )	土石等の高さ (m)	力の大きさのうち最大のもの (kN/m <sup>2</sup> )	土石等の高さ (m)
1 ~ 2	-	-	61.48	0.75	-	-	10.85	2.03	~								
2 ~ 3	-	-	79.39	0.75	-	-	9.12	1.70	~								
3 ~ 4	-	-	-	-	-	-	-	-	~								
4 ~ 5	-	-	100.00	0.75	-	-	11.94	2.23	~								
5 ~ 6	104.57	0.75	100.00	0.75	-	-	11.94	2.23	~

6 ~ 7	105.28	0.75	100.00	0.75	-	-	11.31	2.11	~								
7 ~ 8	-	-	100.00	0.75	-	-	11.31	2.11	~								
8 ~ 9	-	-	-	-	-	-	-	-	~								
9 ~ 10	-	-	89.21	0.75	-	-	11.02	2.06	~								
10 ~ 11	-	-	71.07	0.75	-	-	10.43	1.95	~								
11 ~ 12	-	-	65.35	0.75	-	-	10.11	1.89	~								
12 ~ 13	-	-	58.33	0.75	-	-	10.11	1.89	~								
13 ~ 14	-	-	58.33	0.75	-	-	9.31	1.74	~								
14 ~ 15	-	-	66.40	0.75	-	-	9.40	1.76	~								
15 ~ 16	-	-	68.31	0.75	-	-	9.40	1.76	~								
16 ~ 17	-	-	73.44	0.75	-	-	10.10	1.89	~								
17 ~ 18	-	-	73.44	0.75	-	-	10.10	1.89	~								
18 ~ 19	-	-	90.69	0.75	-	-	11.49	2.15	~								
~									~								
~									~								
~									~								
~									~								
~									~								
~									~								
~									~								
~									~								
~									~

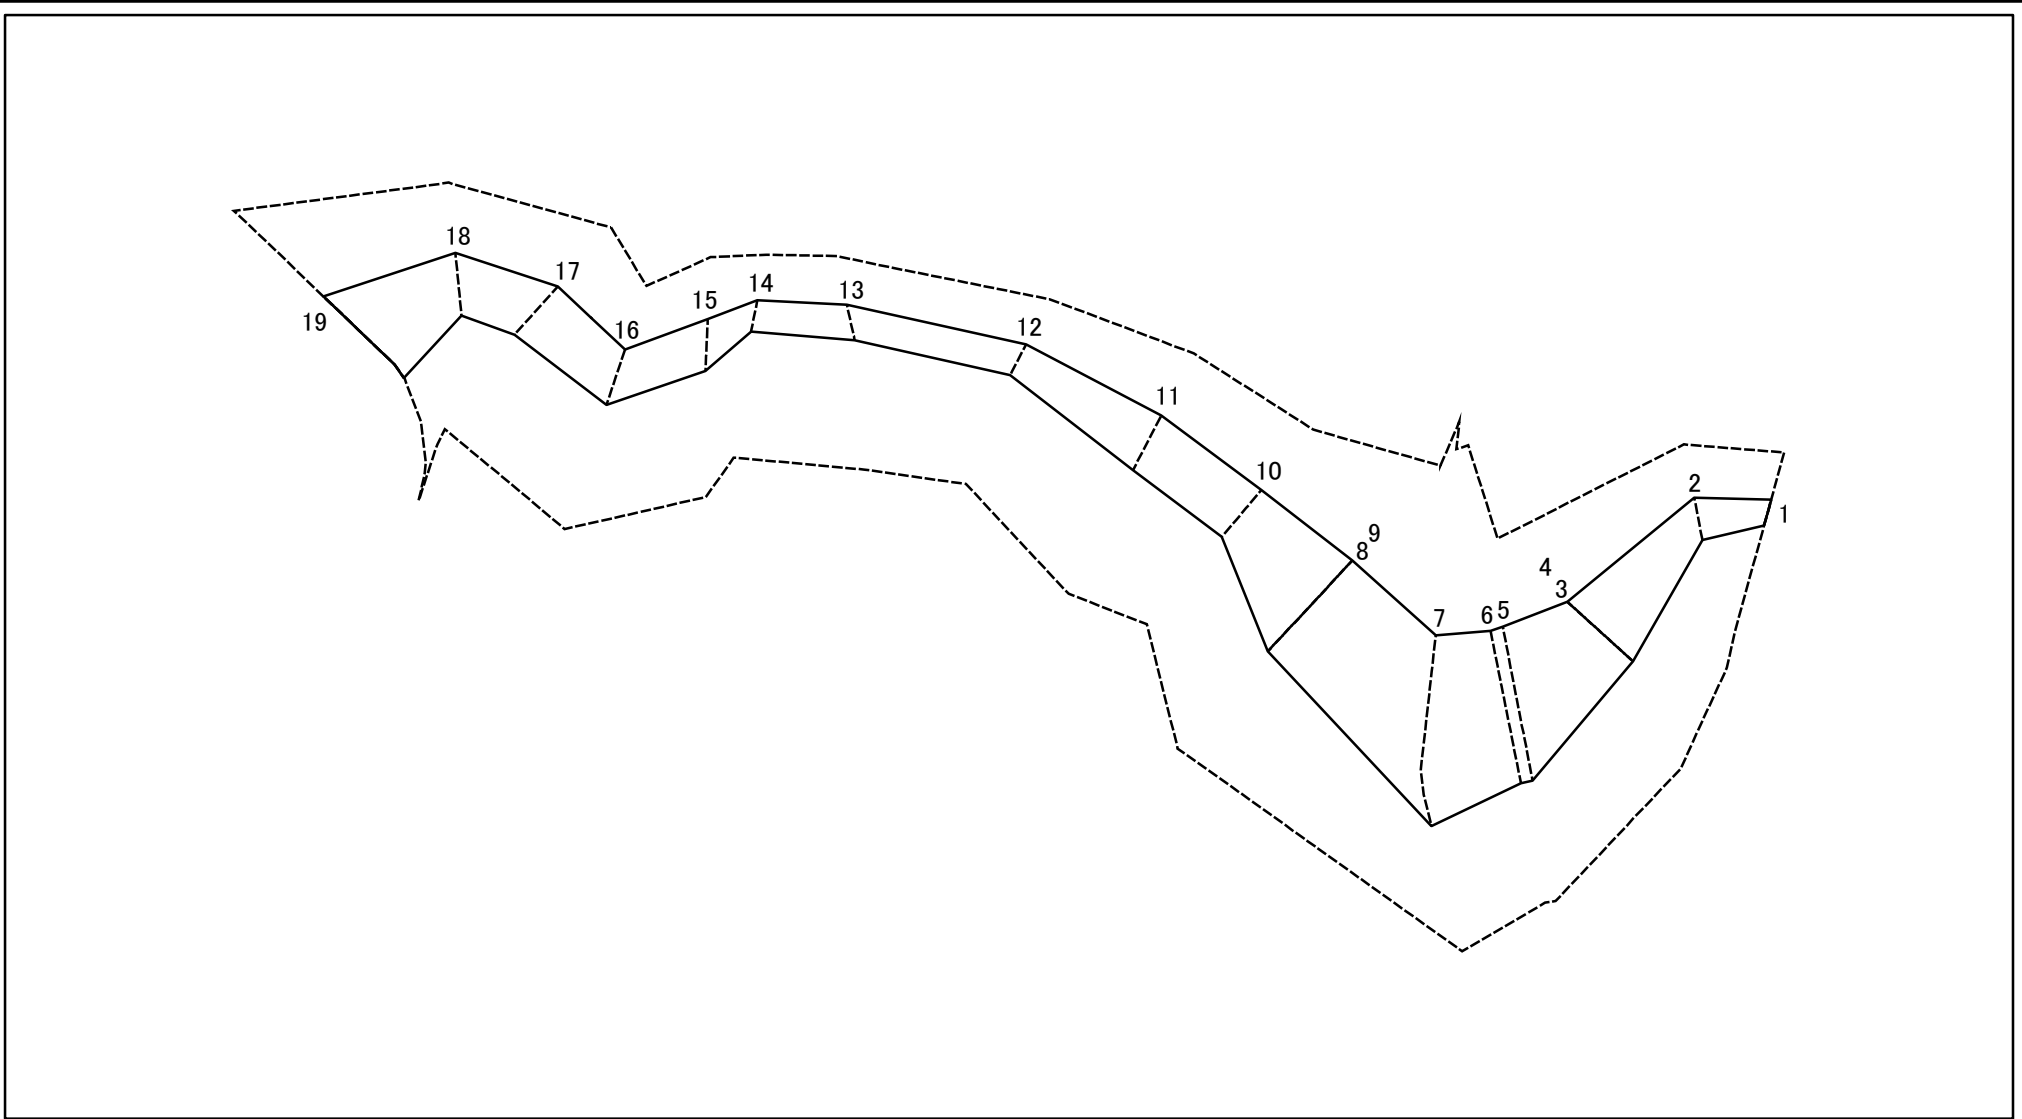
# 土砂災害警戒区域等指定図(その2-3)

図中の数字は横断測線番号を示す

**土砂災害特別警戒区域の区域区分図**  
 (急傾斜地の崩壊に伴う土石等の堆積により建築物の地上部に作用すると想定される力)

自然現象の種類	急傾斜地の崩壊	箇所番号	151-H24-45002-2
告示番号	神奈川県告示第410号	箇所名	鳥屋2-2
告示年月日	令和3年5月25日	所在地	相模原市緑区鳥屋
