# 土砂災害警戒区域等指定図(その2-1)

相模原市緑区  
牧野

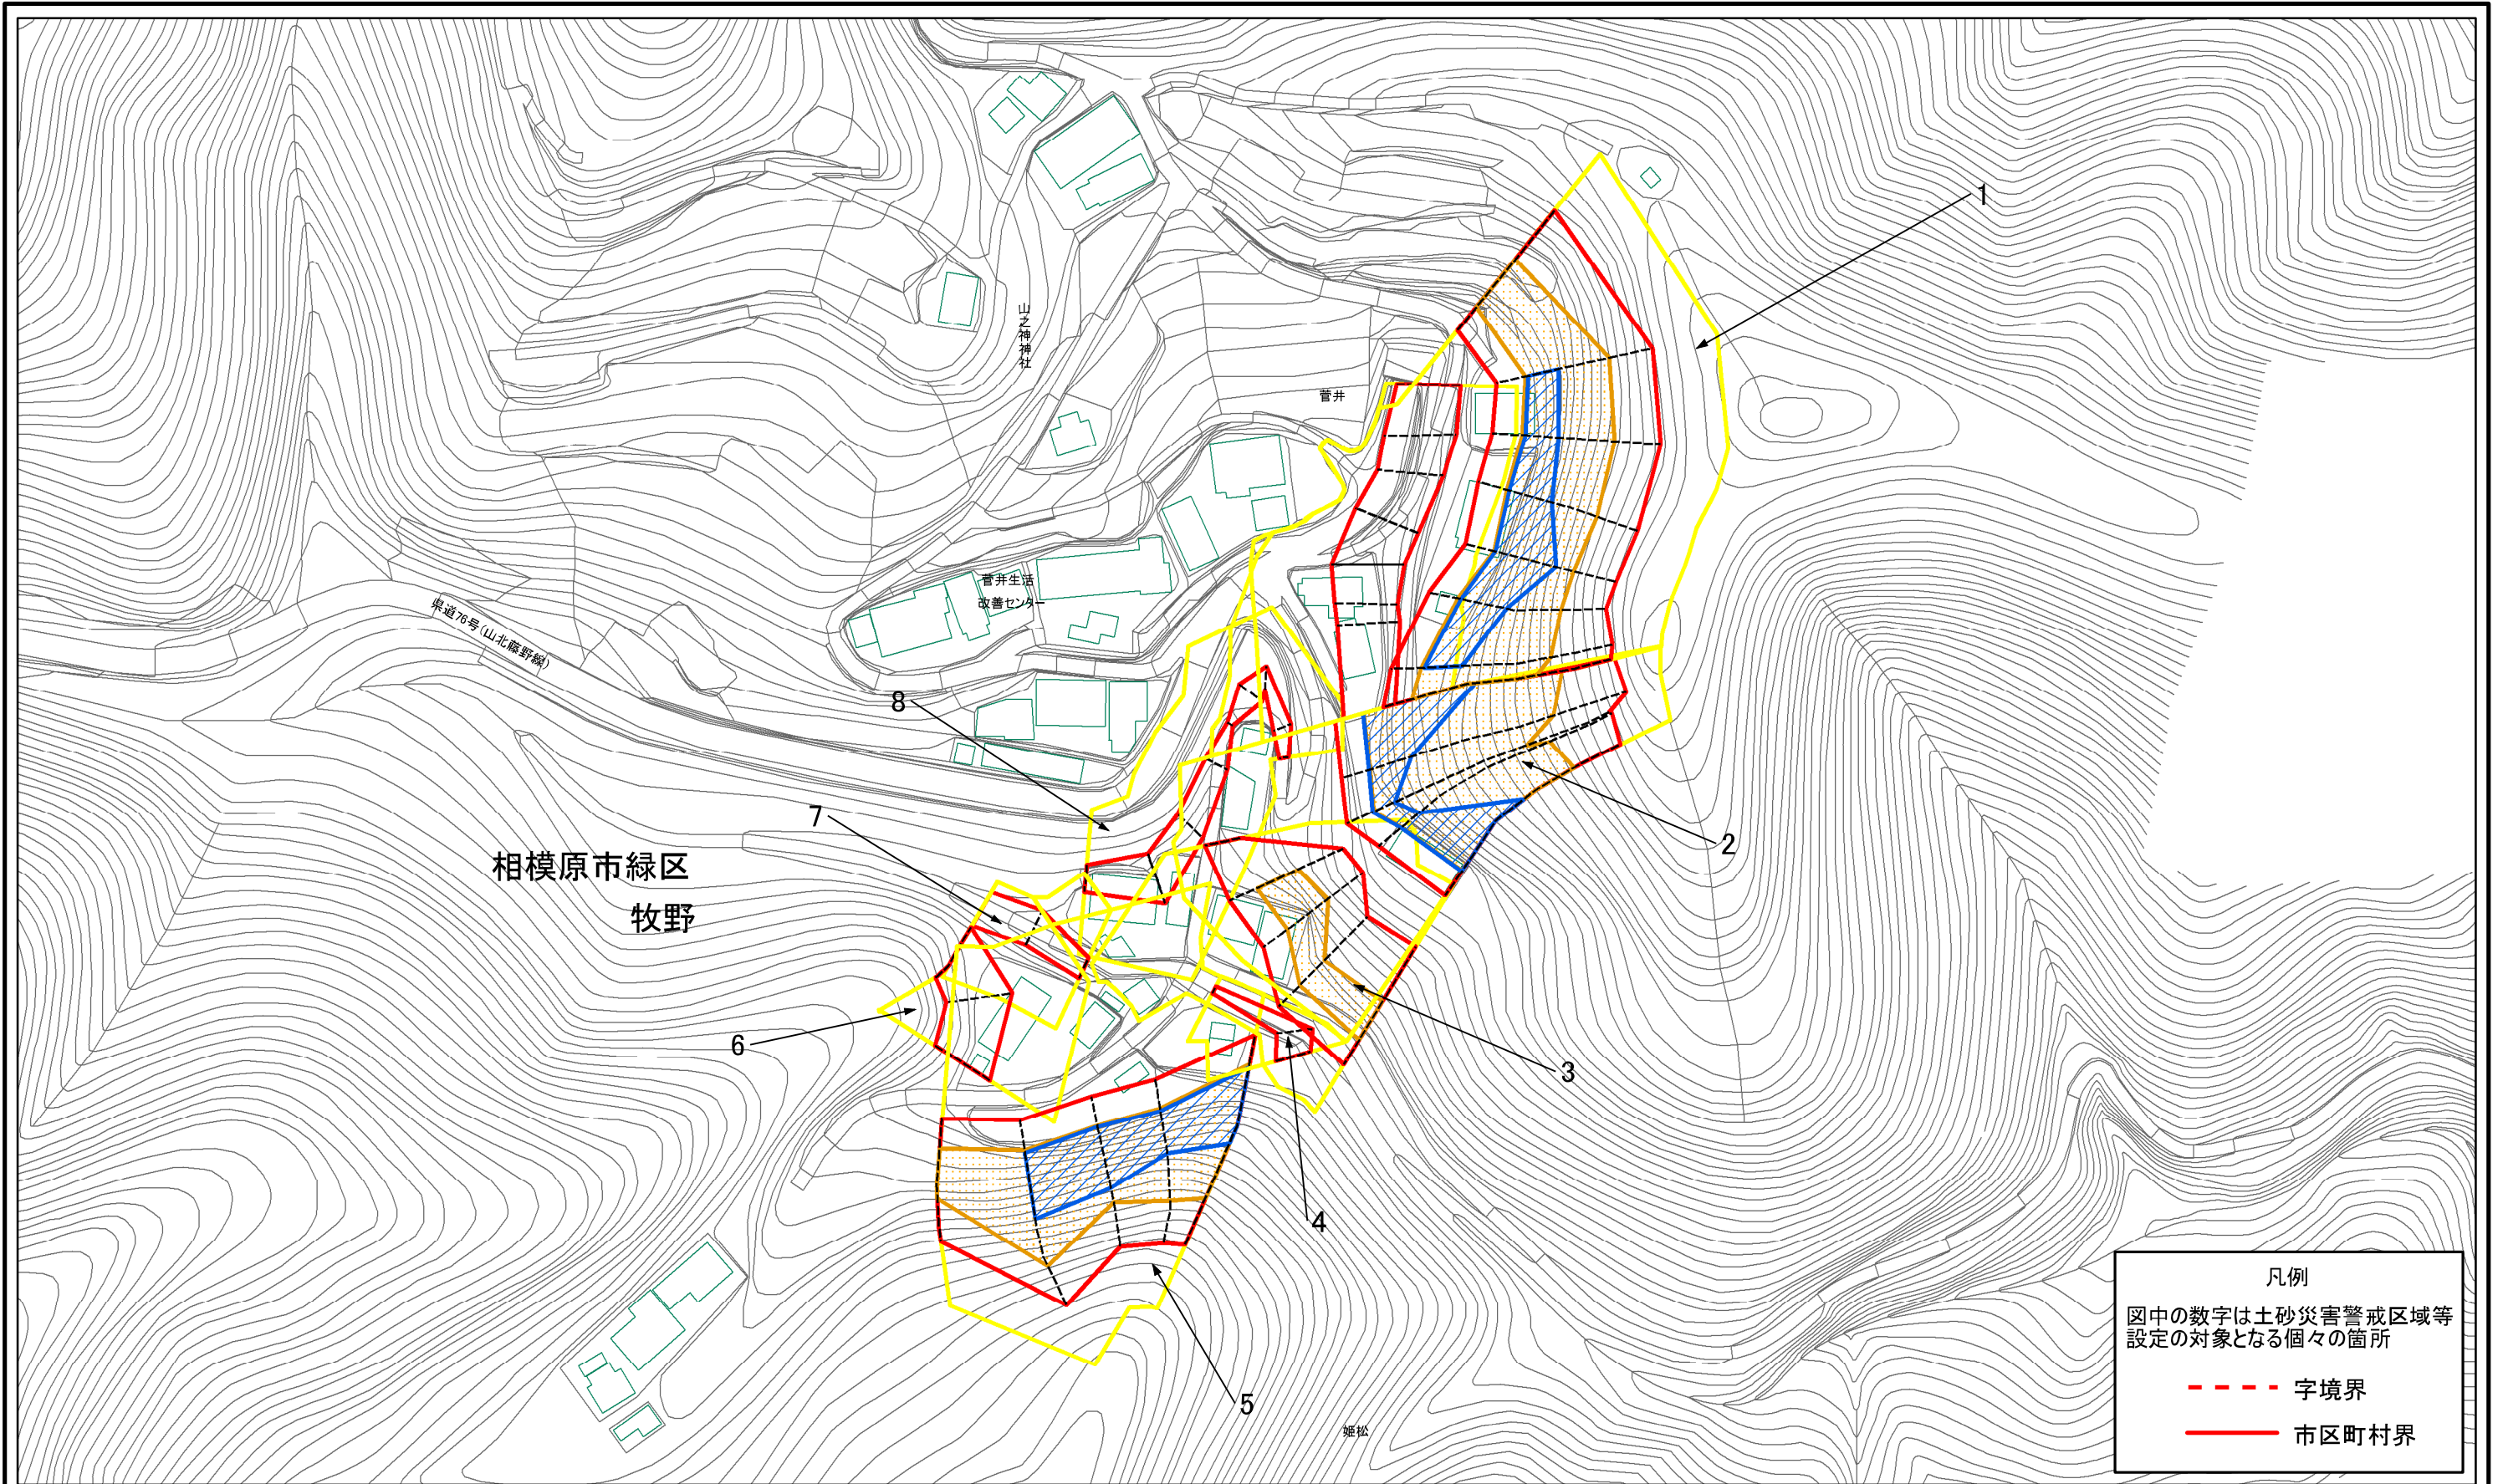
図中の数字は土砂災害警戒区域等設定の対象となる個々の箇所

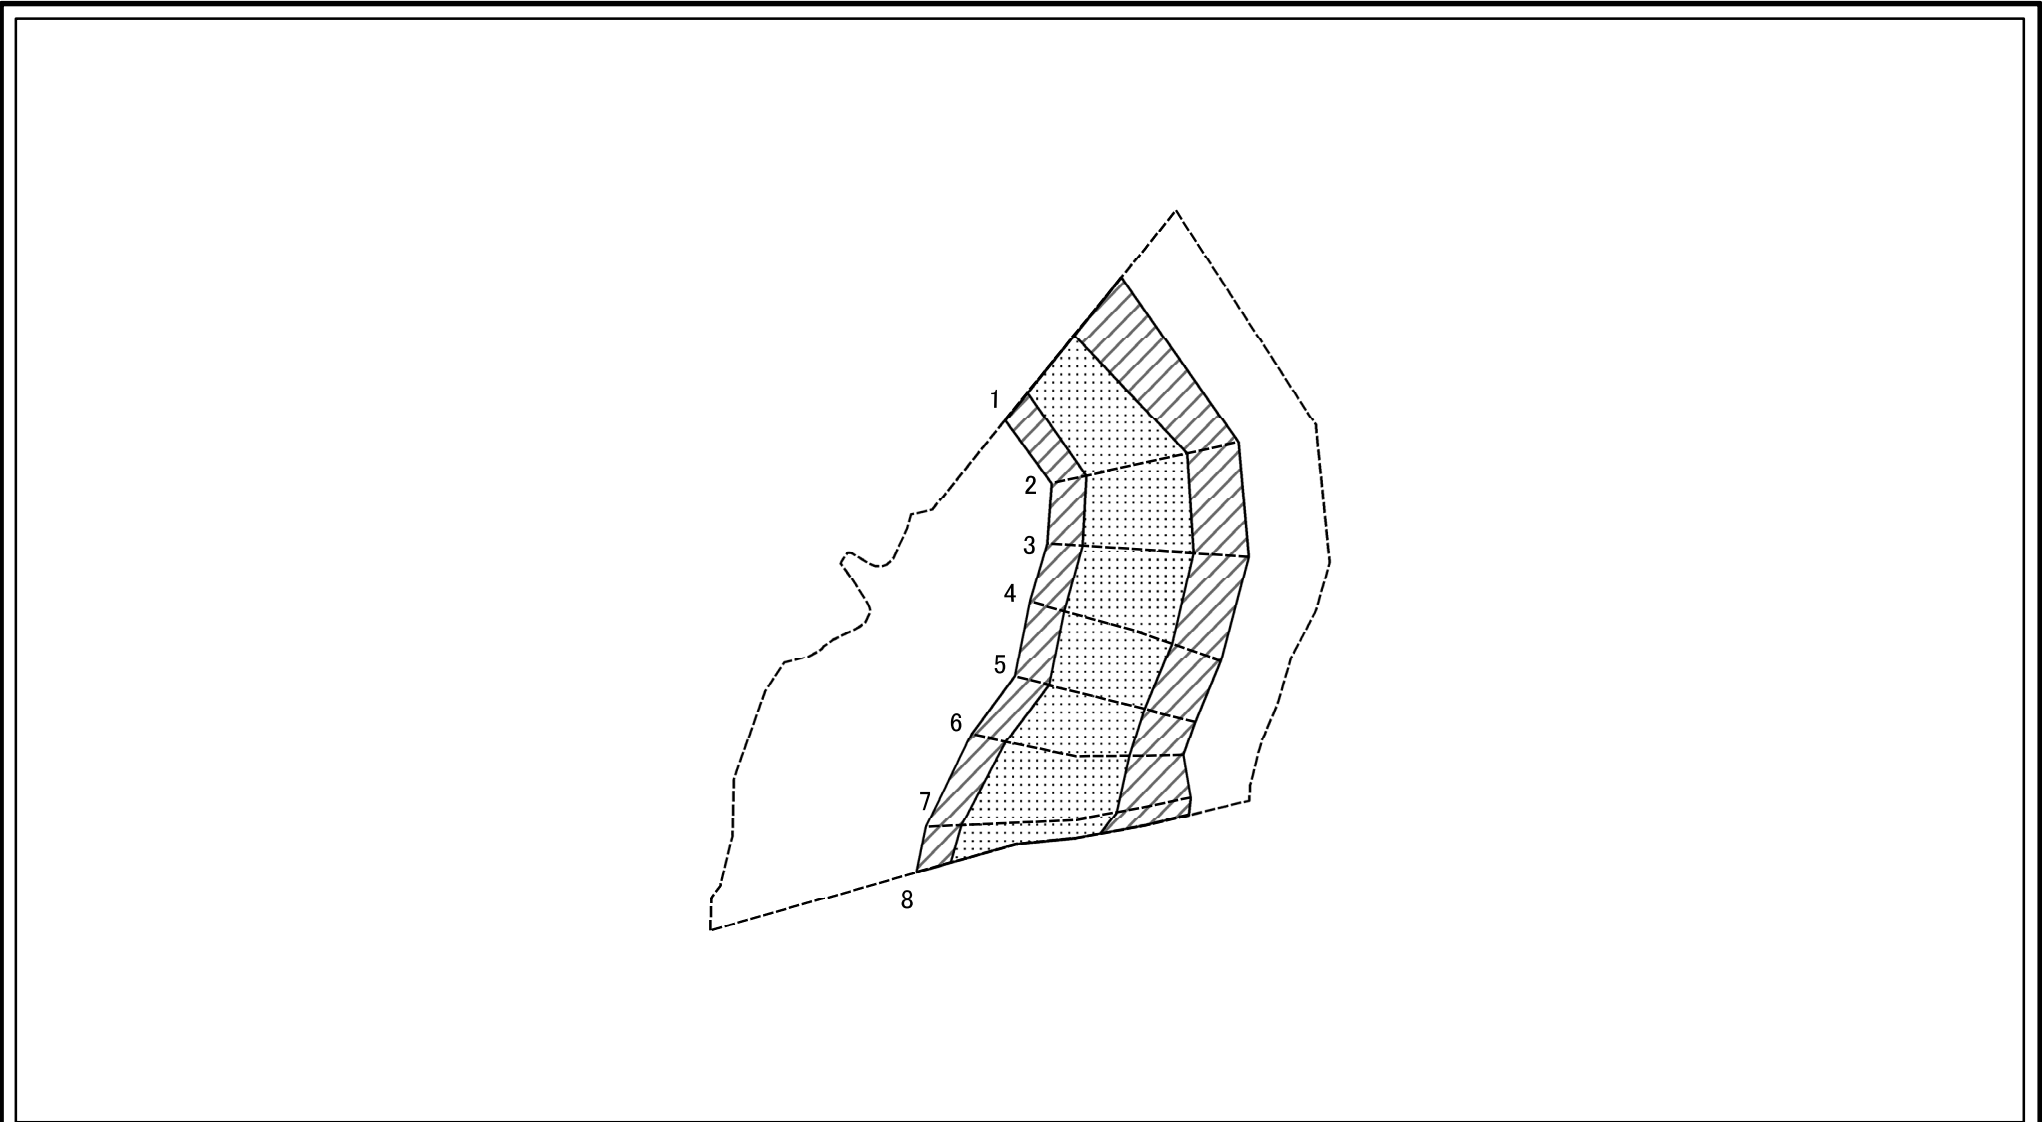
# 土砂災害警戒区域等指定図(その2-2)

図中の数字は横断測線番号を示す

土砂災害特別警戒区域の区域区分図  
(急傾斜地の崩壊に伴う土石等の移動により  
建築物の地上部に作用すると想定される力)

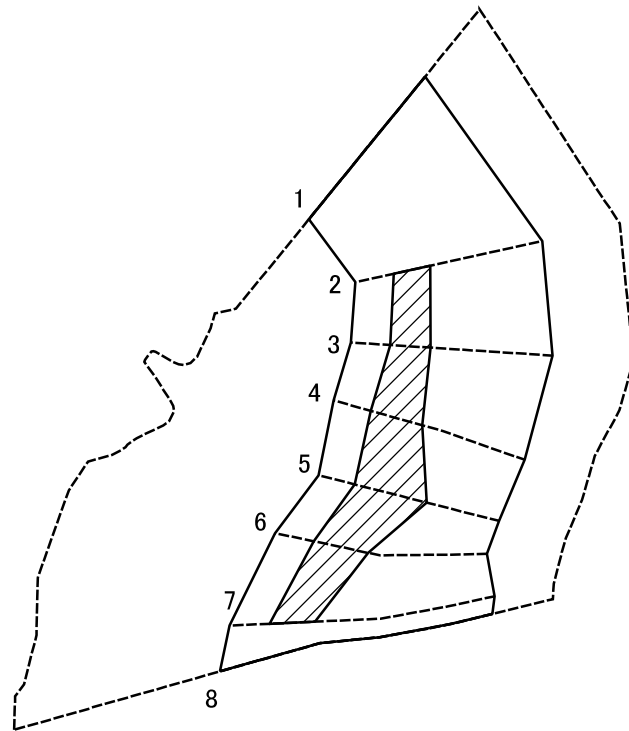
# 土砂災害警戒区域等指定図(その2-3)

図中の数字は横断測線番号を示す

| <b>土砂災害特別警戒区域の区域区分図</b><br>(急傾斜地の崩壊に伴う土石等の堆積により建築物の地上部に作用すると想定される力) | 土砂災害防止法施行令第二条の基準に該当する区域 | | N<br>縮尺<br>1:1,500 | 自然現象の種類 | 急傾斜地の崩壊 | 箇所番号 | 151-H25-66234-1 |

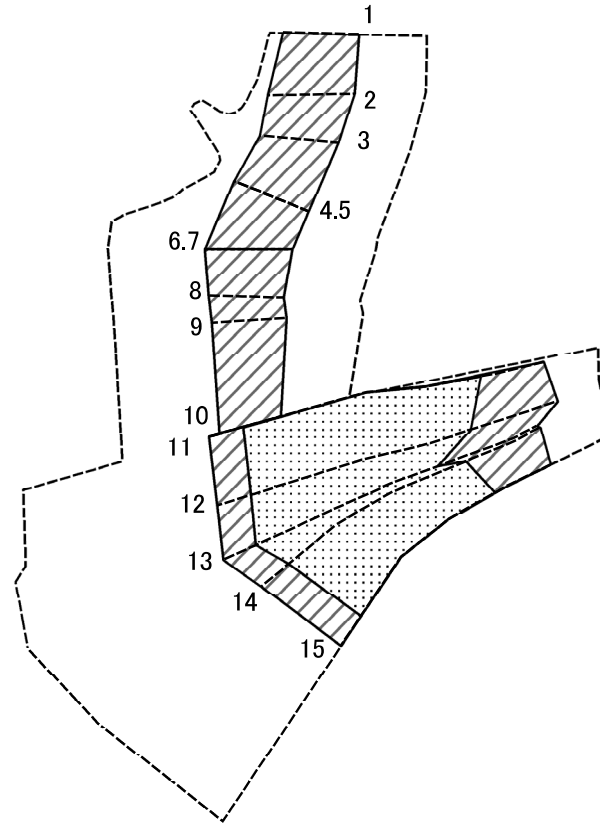
# 土砂災害警戒区域等指定図(その2-2)

図中の数字は横断測線番号を示す

土砂災害特別警戒区域の区域区分図  
(急傾斜地の崩壊に伴う土石等の移動により  
建築物の地上部に作用すると想定される力)

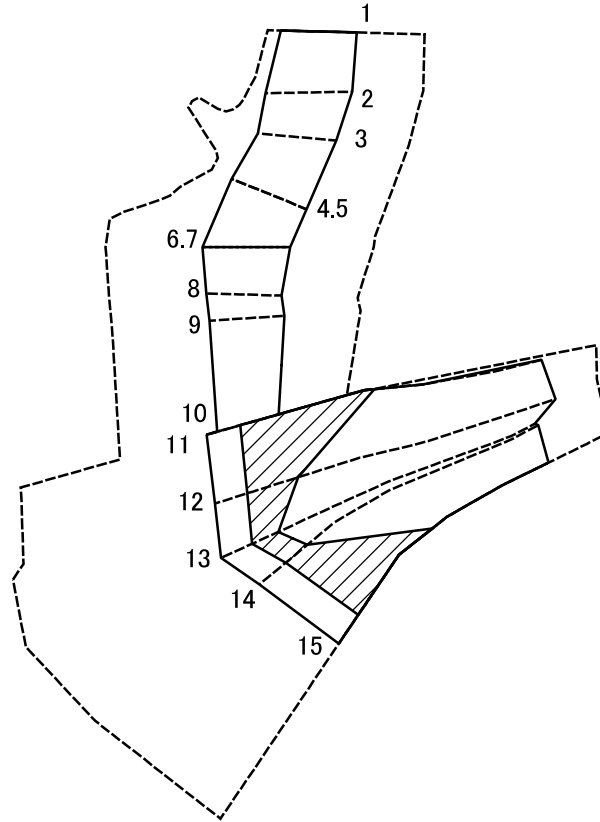
# 土砂災害警戒区域等指定図(その2-3)

図中の数字は横断測線番号を示す

土砂災害特別警戒区域の区域区分図  
(急傾斜地の崩壊に伴う土石等の堆積により  
建築物の地上部に作用すると想定される力)

土石等の堆積の高さが3mを超える区域

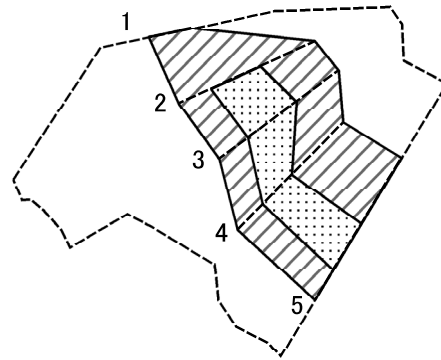
# 土砂災害警戒区域等指定図(その2-2)

図中の数字は横断測線番号を示す

| <b>土砂災害特別警戒区域の区域区分図</b><br>(急傾斜地の崩壊に伴う土石等の移動により建築物の地上部に作用すると想定される力) | 土砂災害防止法施行令第二条の基準に該当する区域 | | | N<br> | 自然現象の種類 | 急傾斜地の崩壊 | 箇所番号 | 151-H25-66234-3 |
| | 土砂災害防止法施行令第三条の基準に該当する区域 | 土石等の(移動)高さが1m以下の場合、土石等の移動による力が100kN/m <sup>2</sup> を超える区域 | | | | 告示番号 | 神奈川県告示第410号 | 箇所名 |

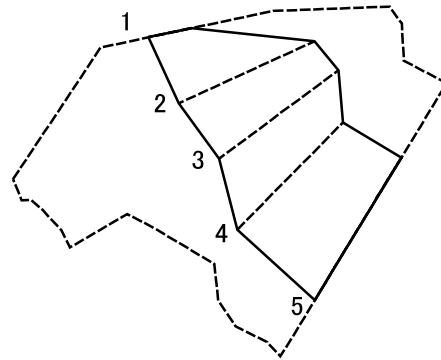
# 土砂災害警戒区域等指定図(その2-3)

図中の数字は横断測線番号を示す

土砂災害特別警戒区域の区域区分図  
(急傾斜地の崩壊に伴う土石等の堆積により  
建築物の地上部に作用すると想定される力)

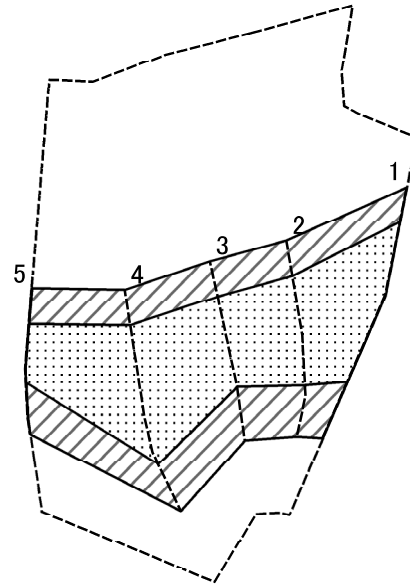
# 土砂災害警戒区域等指定図(その2-2)

図中の数字は横断測線番号を示す

土砂災害特別警戒区域の区域区分図  
(急傾斜地の崩壊に伴う土石等の移動により  
建築物の地上部に作用すると想定される力)

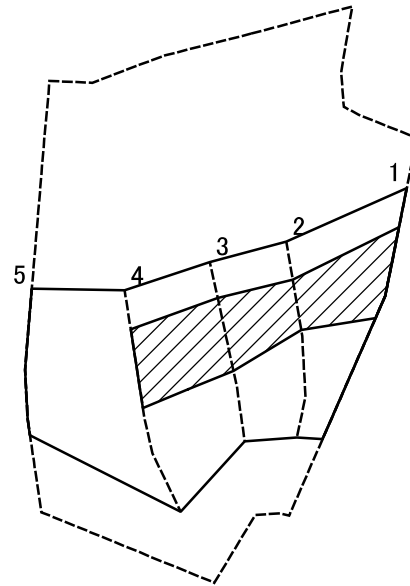
# 土砂災害警戒区域等指定図(その2-3)

図中の数字は横断測線番号を示す

土砂災害特別警戒区域の区域区分図  
(急傾斜地の崩壊に伴う土石等の堆積により  
建築物の地上部に作用すると想定される力)

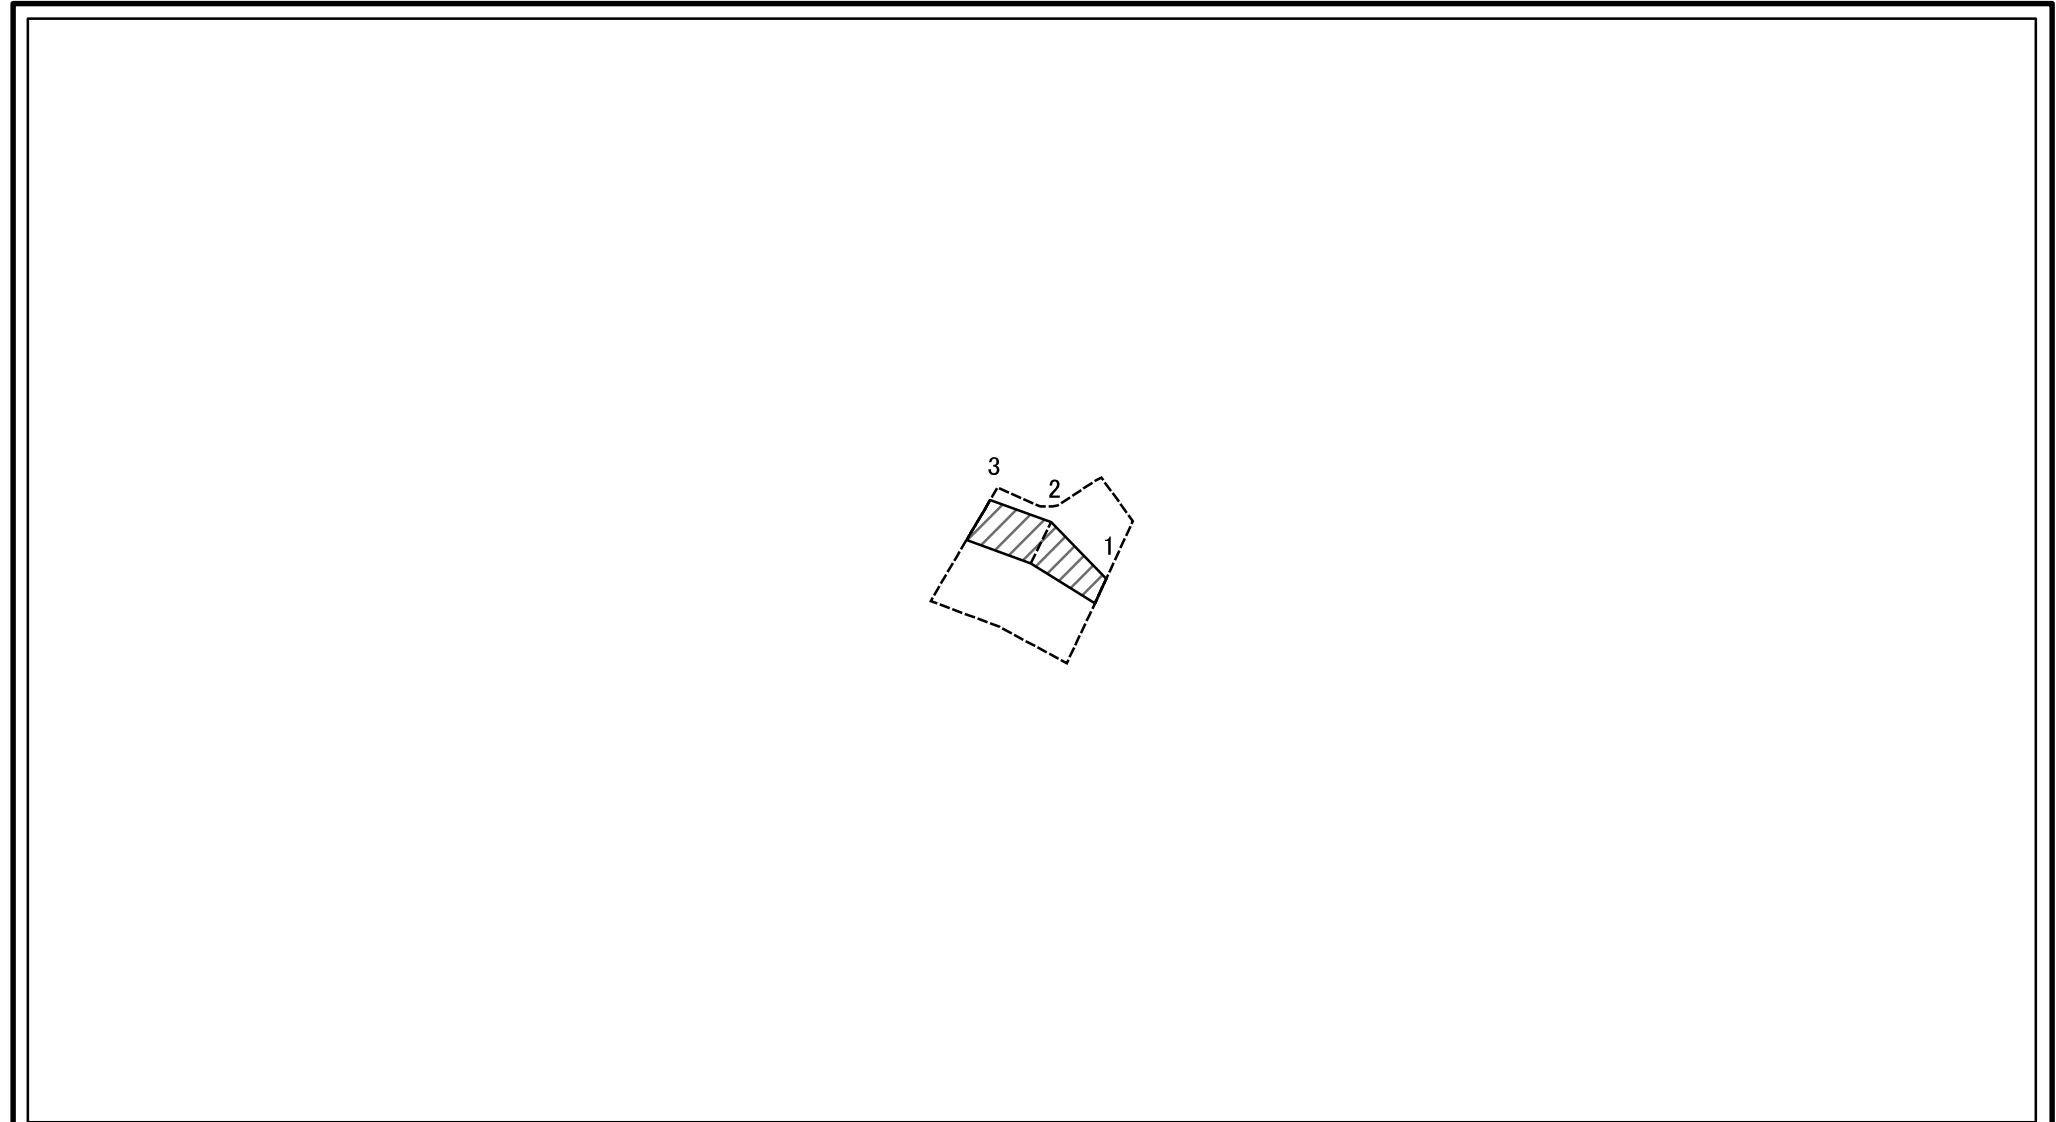
# 土砂災害警戒区域等指定図(その2-2)

図中の数字は横断測線番号を示す

| <b>土砂災害特別警戒区域の区域区分図</b><br>(急傾斜地の崩壊に伴う土石等の移動により建築物の地上部に作用すると想定される力) | 土砂災害防止法施行令第二条の基準に該当する区域 | | | 自然現象の種類 | 急傾斜地の崩壊 | 箇所番号 | 151-H25-66234-7 |
| | 土砂災害防止法施行令第三条の基準に該当する区域 | 土石等の(移動)高さが1m以下の場合、土石等の移動による力が100kN/m <sup>2</sup> を超える区域 | | 告示番号 | 神奈川県告示第410号 | 箇所名 | 牧野西34-7 |

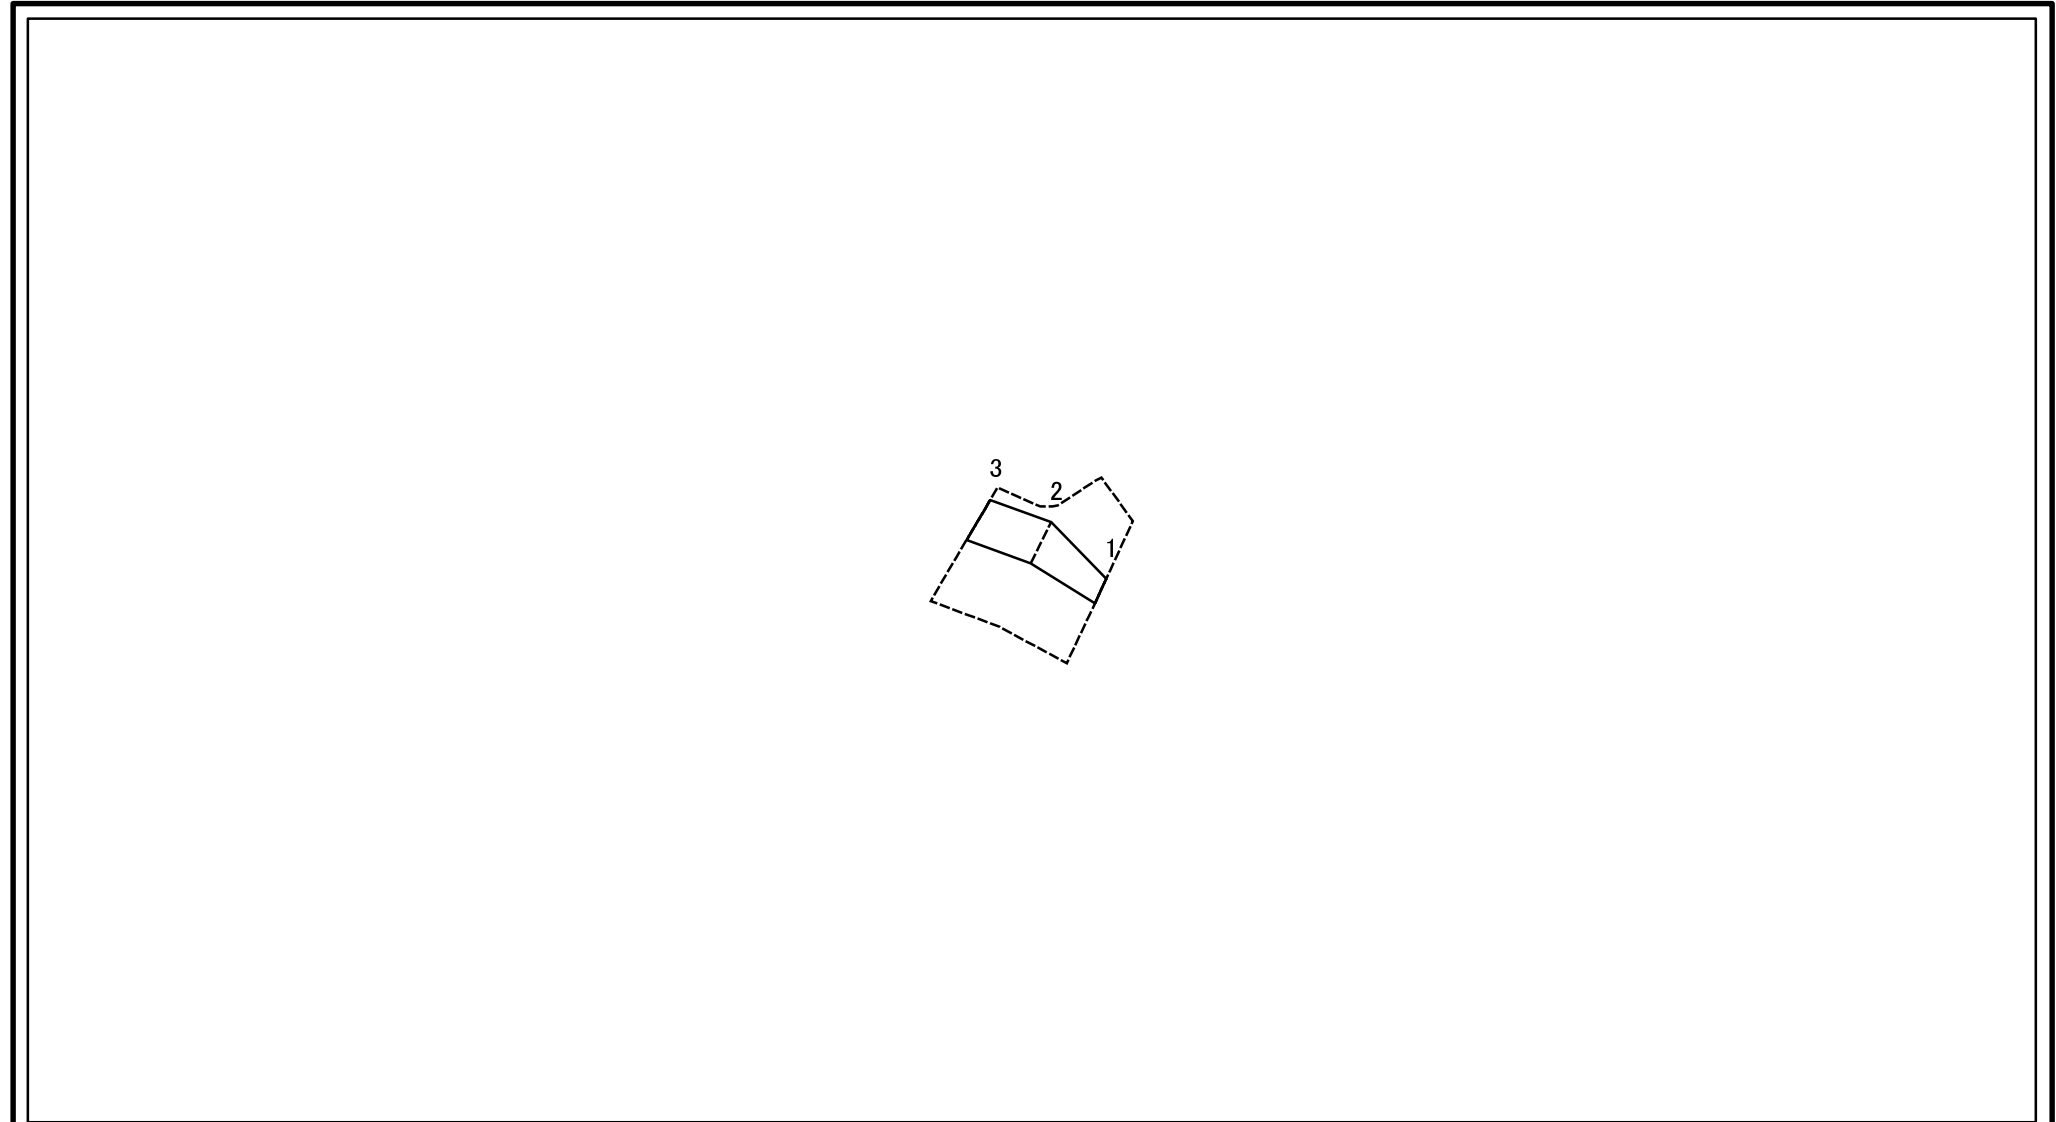
# 土砂災害警戒区域等指定図(その2-3)

図中の数字は横断測線番号を示す

| 土砂災害特別警戒区域の区域区分図<br>(急傾斜地の崩壊に伴う土石等の堆積により<br>建築物の地上部に作用すると想定される力) | 土砂災害防止法施行令第二条の基準に該当する区域 | | | N<br>縮尺<br>1:1,500 | 自然現象の種類 | 急傾斜地の崩壊 | 箇所番号 | 151-H25-66234-7 |
| | 土砂災害防止法<br>施行令第三条の<br>基準に該当する<br>区域 | 土石等の堆積の高さが3mを超える区域 | | | 告示番号 | 神奈川県告示第410号 | 箇所名 | 牧野西34-7 |

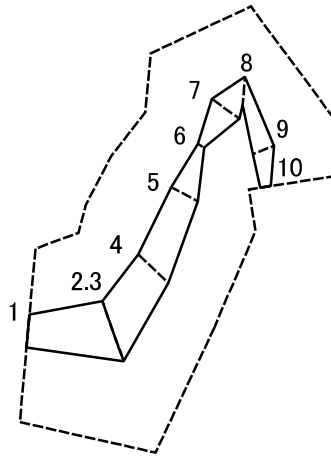
# 土砂災害警戒区域等指定図(その2-3)

図中の数字は横断測線番号を示す

土砂災害特別警戒区域の区域区分図  
(急傾斜地の崩壊に伴う土石等の堆積により  
建築物の地上部に作用すると想定される力)

土石等の堆積の高さが3mを超える区域
