土砂災害警戒区域等指定図(その2-1)

土砂災害警戒区域・土砂災害特別警戒区域 区域図	土砂災害防止法施行令第二条の基準に該当する区域		N 縮尺 1:2,000	自然現象の種類	急傾斜地の崩壊	箇所番号	201-H18-5001
	土砂災害防止法施行令第三条の基準に該当する区域			告示番号	神奈川県告示第251号	箇所名	走水1丁目1
	それ以外の区域			告示年月日	令和2年6月12日	所在地	横須賀市走水1丁目、馬堀町4丁目及び馬堀海岸4丁目

土砂災害警戒区域等指定図書(その3)

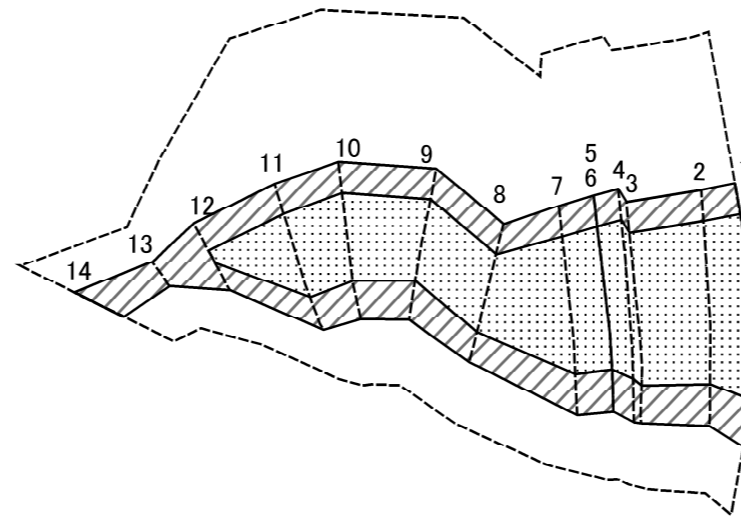
土砂災害警戒区域等指定図(その2-2)

図中の数字は横断測線番号を示す

土砂災害特別警戒区域の区域区分図 (急傾斜地の崩壊に伴う土石等の移動により 建築物の地上部に作用すると想定される力)	土砂災害防止法施行令第2条の基準に該当する区域		N 縮尺 1:2,000	自然現象の種類	急傾斜地の崩壊	箇所番号	201-H18-5001-1
	土砂災害防止法施行令第3条の基準に該当する区域			告示番号	神奈川県告示第251号	箇所名	走水1丁目1-1
	それ以外の区域			告示年月日	令和2年6月12日	所在地	横須賀市走水1丁目、 馬堀町4丁目及び馬堀海岸4丁目

横断測線の区間	土石等の移動により建築物の地上部に作用すると想定される力				土石等の堆積により建築物の地上部に作用すると想定される力				横断測線の区間	土石等の移動により建築物の地上部に作用すると想定される力				土石等の堆積により建築物の地上部に作用すると想定される力			
	土石等の(移動)高さが1m以下の場合、土石等の移動による力が100kN/m ² を超える区域		それ以外の区域		土石等の堆積の高さが3mを超える区域		それ以外の区域			土石等の(移動)高さが1m以下の場合、土石等の移動による力が100kN/m ² を超える区域		それ以外の区域		土石等の堆積の高さが3mを超える区域		それ以外の区域	
	力の大きさのうち最大のもの (kN/m ²)	土石等の高さ (m)	力の大きさのうち最大のもの (kN/m ²)	土石等の高さ (m)	力の大きさのうち最大のもの (kN/m ²)	土石等の高さ (m)	力の大きさのうち最大のもの (kN/m ²)	土石等の高さ (m)		力の大きさのうち最大のもの (kN/m ²)	土石等の高さ (m)	力の大きさのうち最大のもの (kN/m ²)	土石等の高さ (m)	力の大きさのうち最大のもの (kN/m ²)	土石等の高さ (m)	力の大きさのうち最大のもの (kN/m ²)	土石等の高さ (m)
1 ~ 2	122.88	0.75	100.00	0.75	-	-	18.94	2.92	~								
2 ~ 3	125.90	0.75	100.00	0.75	-	-	19.32	2.98	~								
3 ~ 4	125.90	0.75	100.00	0.75	-	-	19.32	2.98	~								
4 ~ 5	122.62	0.75	100.00	0.75	-	-	18.95	2.92	~								
5 ~ 6									~								
6 ~ 7	123.18	0.75	100.00	0.75	-	-	19.03	2.93	~								
7 ~ 8	127.89	0.75	100.00	0.75	-	-	19.46	3.00	~

8 ~ 9	127.89	0.75	100.00	0.75	-	-	19.46	3.00	~								
9 ~ 10	122.37	0.75	100.00	0.75	-	-	18.58	2.86	~								
10 ~ 11	125.45	0.75	100.00	0.75	-	-	19.06	2.94	~								
11 ~ 12	125.45	0.75	100.00	0.75	-	-	19.06	2.94	~								
12 ~ 13	-	-	100.00	0.75	-	-	14.41	2.22	~								
13 ~ 14	-	-	93.52	0.75	-	-	16.01	2.47	~								
~									~								
~									~								
~									~								
~									~								
~									~								
~									~								
~									~								
~									~								
~									~								
~									~								
~									~

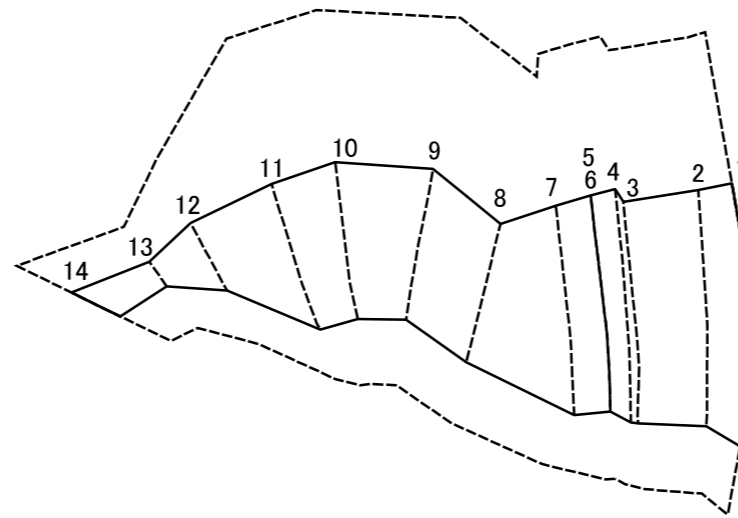
土砂災害警戒区域等指定図(その2-3)

図中の数字は横断測線番号を示す

土砂災害特別警戒区域の区域区分図 (急傾斜地の崩壊に伴う土石等の堆積により 建築物の地上部に作用すると想定される力)	土砂災害防止法施行令第二条の基準に該当する区域		N 縮尺 1:2,000	自然現象の種類	急傾斜地の崩壊	箇所番号	201-H18-5001-1
	土砂災害防止法施行令第三条の基準に該当する区域			告示番号	神奈川県告示第251号	箇所名	走水1丁目1-1
	それ以外の区域			告示年月日	令和2年6月12日	所在地	横須賀市走水1丁目、馬堀町4丁目及び馬堀海岸4丁目

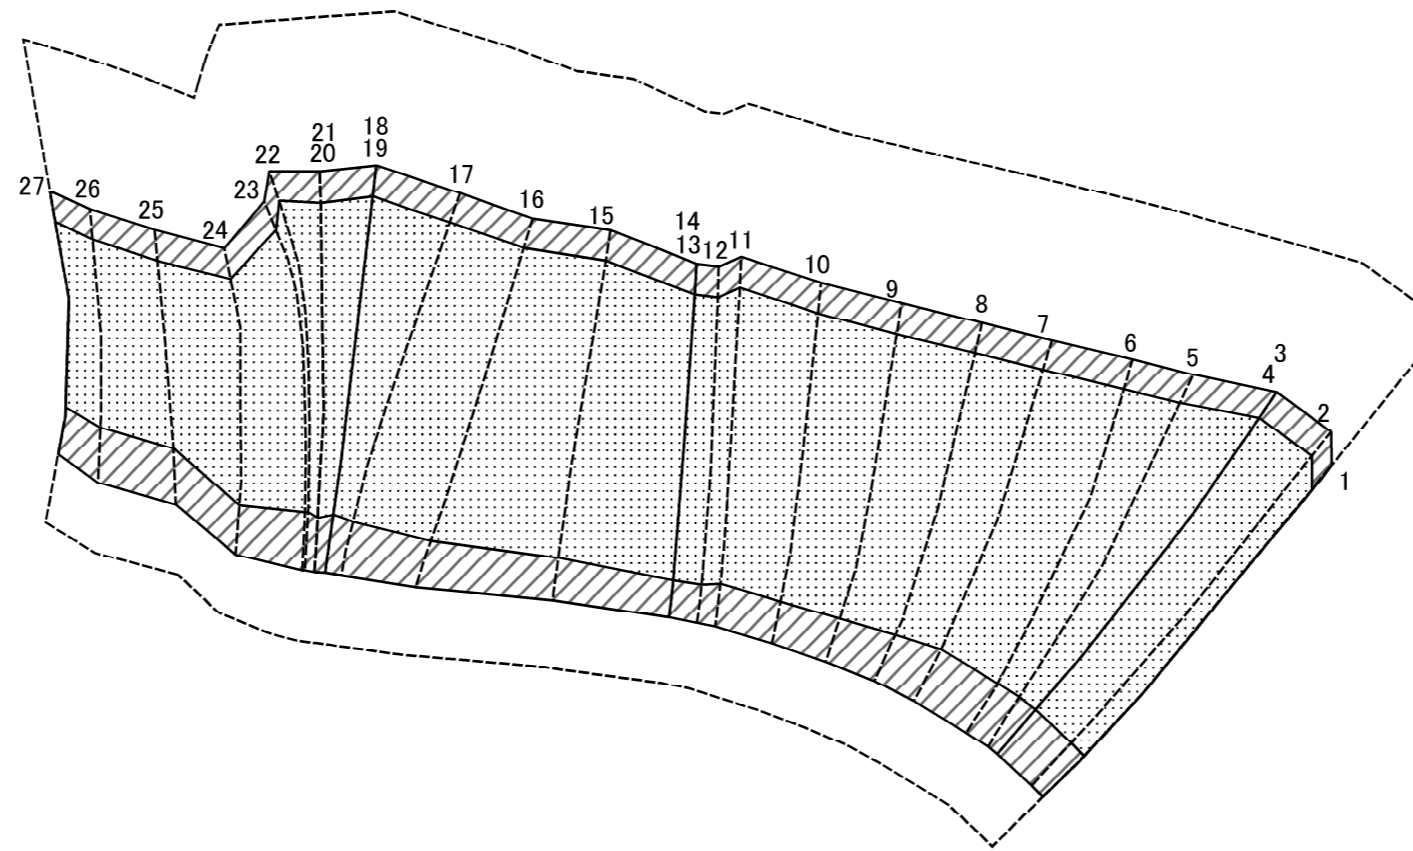
土砂災害警戒区域等指定図(その2-2)

図中の数字は横断測線番号を示す

土砂災害特別警戒区域の区域区分図 (急傾斜地の崩壊に伴う土石等の移動により 建築物の地上部に作用すると想定される力)	土砂災害防止法施行令第2条の基準に該当する区域		N 縮尺 1:2,000	自然現象の種類	急傾斜地の崩壊	箇所番号	201-H18-5001-2
	土砂災害防止法施行令第3条の基準に該当する区域			告示番号	神奈川県告示第251号	箇所名	走水1丁目1-2
	それ以外の区域			告示年月日	令和2年6月12日	所在地	横須賀市走水1丁目、馬堀町4丁目及び馬堀海岸4丁目

横断測線の区間	土石等の移動により建築物の地上部に作用すると想定される力				土石等の堆積により建築物の地上部に作用すると想定される力				横断測線の区間	土石等の移動により建築物の地上部に作用すると想定される力				土石等の堆積により建築物の地上部に作用すると想定される力			
	土石等の(移動)高さが1m以下の場合、土石等の移動による力が100kN/m ² を超える区域		それ以外の区域		土石等の堆積の高さが3mを超える区域		それ以外の区域			土石等の(移動)高さが1m以下の場合、土石等の移動による力が100kN/m ² を超える区域		それ以外の区域		土石等の堆積の高さが3mを超える区域		それ以外の区域	
	力の大きさのうち最大のもの(kN/m ²)	土石等の高さ(m)	力の大きさのうち最大のもの(kN/m ²)	土石等の高さ(m)	力の大きさのうち最大のもの(kN/m ²)	土石等の高さ(m)	力の大きさのうち最大のもの(kN/m ²)	土石等の高さ(m)		力の大きさのうち最大のもの(kN/m ²)	土石等の高さ(m)	力の大きさのうち最大のもの(kN/m ²)	土石等の高さ(m)	力の大きさのうち最大のもの(kN/m ²)	土石等の高さ(m)	力の大きさのうち最大のもの(kN/m ²)	土石等の高さ(m)
1 ~ 2	114.67	0.75	100.00	0.75	23.16	3.57	19.46	3.00	~								
2 ~ 3	114.60	0.75	100.00	0.75	23.16	3.57	19.46	3.00	~								
3 ~ 4									~								
4 ~ 5	114.56	0.75	100.00	0.75	23.15	3.57	19.46	3.00	~								
5 ~ 6	114.59	0.75	100.00	0.75	23.16	3.57	19.46	3.00	~								
6 ~ 7	114.59	0.75	100.00	0.75	23.16	3.57	19.46	3.00	~

7 ~ 8	117.87	0.75	100.00	0.75	23.52	3.63	19.46	3.00	~								
8 ~ 9	120.91	0.75	100.00	0.75	23.90	3.68	19.46	3.00	~								
9 ~ 10	122.98	0.75	100.00	0.75	24.17	3.73	19.46	3.00	~								
10 ~ 11	122.98	0.75	100.00	0.75	24.17	3.73	19.46	3.00	~								
11 ~ 12	126.31	0.75	100.00	0.75	24.66	3.80	19.46	3.00	~								
12 ~ 13	127.03	0.75	100.00	0.75	24.78	3.82	19.46	3.00	~								
13 ~ 14									~								
14 ~ 15	127.03	0.75	100.00	0.75	24.78	3.82	19.46	3.00	~								
15 ~ 16	122.99	0.75	100.00	0.75	24.17	3.73	19.46	3.00	~								
16 ~ 17	119.19	0.75	100.00	0.75	23.68	3.65	19.46	3.00	~								
17 ~ 18	116.02	0.75	100.00	0.75	23.31	3.59	19.46	3.00	~								
18 ~ 19									~								
19 ~ 20	116.31	0.75	100.00	0.75	23.34	3.60	19.46	3.00	~								
20 ~ 21									~								
21 ~ 22	116.31	0.75	100.00	0.75	23.34	3.60	19.46	3.00	~								
22 ~ 23	114.58	0.75	100.00	0.75	23.16	3.57	19.46	3.00	~								
23 ~ 24	118.39	0.75	100.00	0.75	23.16	3.57	19.46	3.00	~

24 ~ 25	118.39	0.75	100.00	0.75	21.37	3.29	19.46	3.00	~								
25 ~ 26	115.86	0.75	100.00	0.75	21.12	3.26	19.46	3.00	~								
26 ~ 27	119.43	0.75	100.00	0.75	21.50	3.31	19.46	3.00	~

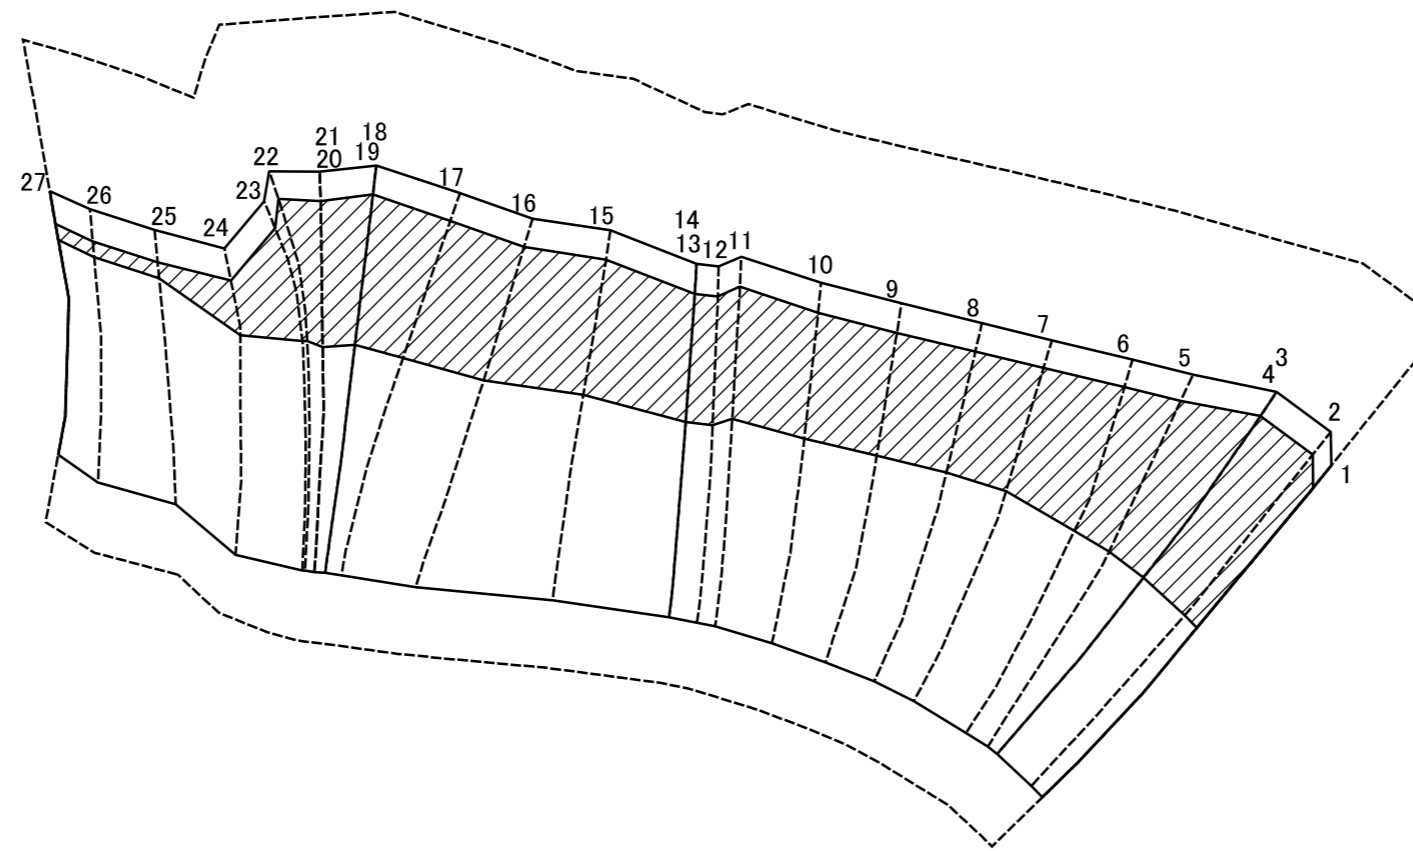
土砂災害警戒区域等指定図(その2-3)

図中の数字は横断測線番号を示す

土砂災害特別警戒区域の区域区分図 (急傾斜地の崩壊に伴う土石等の堆積により建築物の地上部に作用すると想定される力)	土砂災害防止法施行令第二条の基準に該当する区域		縮尺 1:2,000	自然現象の種類	急傾斜地の崩壊	箇所番号	201-H18-5001-2
	土砂災害防止法施行令第三条の基準に該当する区域			告示番号	神奈川県告示第251号	箇所名	走水1丁目1-2
	それ以外の区域			告示年月日	令和2年6月12日	所在地	横須賀市走水1丁目、馬堀町4丁目及び馬堀海岸4丁目
