土砂災害警戒区域等指定図(その2-1)

土砂災害警戒区域・土砂災害特別警戒区域 区域図	土砂災害防止法施行令第二条の基準に該当する区域		N 縮尺 1:1,500	自然現象の種類	急傾斜地の崩壊	箇所番号	201-H18-8042
	土砂災害防止法施行令第三条の基準に該当する区域			告示番号	神奈川県告示第455号	箇所名	野比5丁目11
	土砂等の(移動)高さが1m以下の場合、土砂等の移動による力が100kN/mを超える区域			告示年月日	令和2年12月22日	所在地	横須賀市野比5丁目及び野比4丁目
	土砂等の堆積の高さが3mを超える区域

建築物の構造の規制に必要な衝撃に関する事項	自然現象の種類	急傾斜地の崩壊	箇所番号	201-H18-8042-1
	告示番号	神奈川県告示第455号	箇所名	野比5丁目11-1
	告示年月日	令和2年12月22日	所在地	横須賀市野比5丁目及び野比4丁目

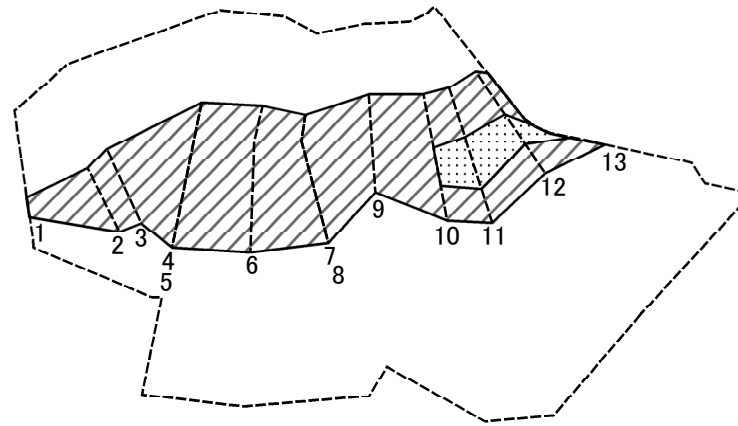
土砂災害警戒区域等指定図(その2-2)

図中の数字は横断測線番号を示す

土砂災害特別警戒区域の区域区分図 (急傾斜地の崩壊に伴う土石等の移動により建築物の地上部に作用すると想定される力)	土砂災害防止法施行令第二条の基準に該当する区域		N 縮尺 1:1,500	自然現象の種類	急傾斜地の崩壊	箇所番号	201-H18-8042-1
	土砂災害防止法施行令第三条の基準に該当する区域			告示番号	神奈川県告示第455号	箇所名	野比5丁目11-1
	それ以外の区域			告示年月日	令和2年12月22日	所在地	横須賀市野比5丁目及び野比4丁目

横断測線の区間	土石等の移動により建築物の地上部に作用すると想定される力				土石等の堆積により建築物の地上部に作用すると想定される力				横断測線の区間	土石等の移動により建築物の地上部に作用すると想定される力				土石等の堆積により建築物の地上部に作用すると想定される力			
	土石等の(移動)高さが1m以下の場合、土石等の移動による力が100kN/m ² を超える区域		それ以外の区域		土石等の堆積の高さが3mを超える区域		それ以外の区域			土石等の(移動)高さが1m以下の場合、土石等の移動による力が100kN/m ² を超える区域		それ以外の区域		土石等の堆積の高さが3mを超える区域		それ以外の区域	
	力の大きさのうち最大のもの (kN/m ²)	土石等の高さ (m)	力の大きさのうち最大のもの (kN/m ²)	土石等の高さ (m)	力の大きさのうち最大のもの (kN/m ²)	土石等の高さ (m)	力の大きさのうち最大のもの (kN/m ²)	土石等の高さ (m)		力の大きさのうち最大のもの (kN/m ²)	土石等の高さ (m)	力の大きさのうち最大のもの (kN/m ²)	土石等の高さ (m)	力の大きさのうち最大のもの (kN/m ²)	土石等の高さ (m)	力の大きさのうち最大のもの (kN/m ²)	土石等の高さ (m)
1 ~ 2	-	-	76.76	0.75	-	-	8.96	1.67	~								
2 ~ 3	-	-	80.07	0.75	-	-	10.34	1.93	~								
3 ~ 4	-	-	92.87	0.75	-	-	11.24	2.10	~								
4 ~ 5									~								
5 ~ 6	-	-	98.49	0.75	-	-	11.56	2.16	~								
6 ~ 7	-	-	100.00	0.75	-	-	12.84	2.40	~								
7 ~ 8									~								
8 ~ 9	-	-	100.00	0.75	-	-	16.05	3.00	~

9 ~ 10	-	-	100.00	0.75	17.79	3.32	16.05	3.00	~								
10 ~ 11	116.42	0.75	100.00	0.75	-	-	16.05	3.00	~								
11 ~ 12	116.42	0.75	100.00	0.75	-	-	15.81	2.95	~								
12 ~ 13	112.36	0.75	100.00	0.75	-	-	15.81	2.95	~								
~									~								
~									~								
~									~								
~									~								
~									~								
~									~								
~									~								
~									~								
~									~								
~									~								
~									~								
~									~								
~									~								
~									~								
~									~

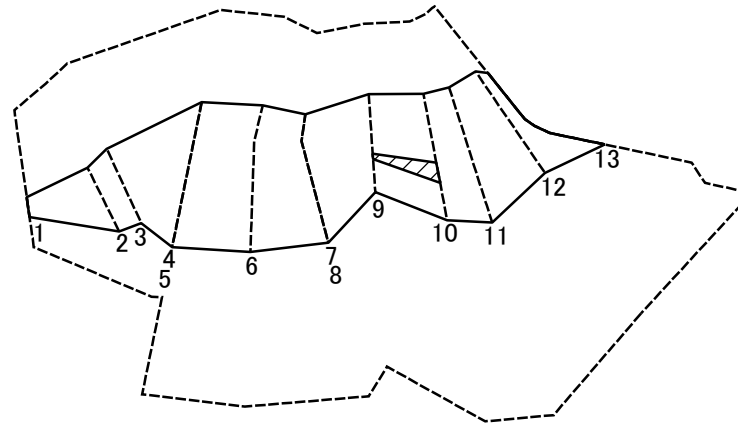
土砂災害警戒区域等指定図(その2-3)

図中の数字は横断測線番号を示す

土砂災害特別警戒区域の区域区分図 (急傾斜地の崩壊に伴う土石等の堆積により建築物の地上部に作用すると想定される力)	土砂災害防止法施行令第二条の基準に該当する区域		N 縮尺 1:1,500	自然現象の種類	急傾斜地の崩壊	箇所番号	201-H18-8042-1
	土砂災害防止法施行令第三条の基準に該当する区域			告示番号	神奈川県告示第455号	箇所名	野比5丁目11-1
	それ以外の区域			告示年月日	令和2年12月22日	所在地	横須賀市野比5丁目及び野比4丁目

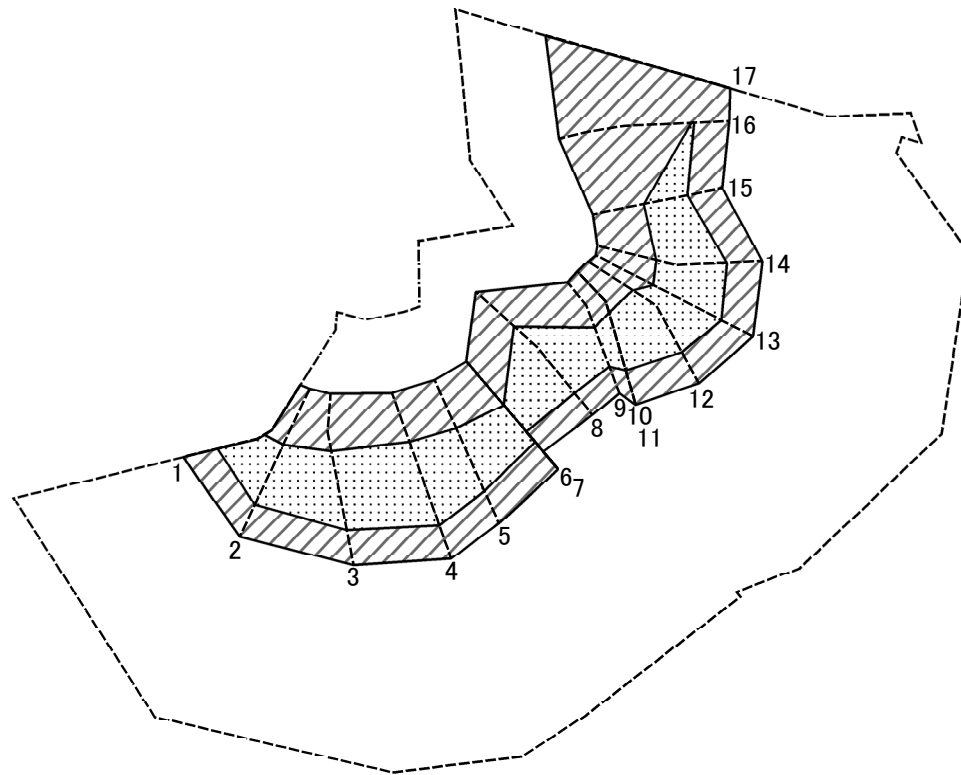
土砂災害警戒区域等指定図(その2-2)

図中の数字は横断測線番号を示す

土砂災害特別警戒区域の区域区分図 (急傾斜地の崩壊に伴う土石等の移動により建築物の地上部に作用すると想定される力)	土砂災害防止法施行令第二条の基準に該当する区域		N 縮尺 1:1,500	自然現象の種類	急傾斜地の崩壊	箇所番号	201-H18-8042-2
	土砂災害防止法施行令第三条の基準に該当する区域			告示番号	神奈川県告示第455号	箇所名	野比5丁目11-2
	それ以外の区域			告示年月日	令和2年12月22日	所在地	横須賀市野比5丁目及び野比4丁目

横断測線の区間	土石等の移動により建築物の地上部に作用すると想定される力				土石等の堆積により建築物の地上部に作用すると想定される力				横断測線の区間	土石等の移動により建築物の地上部に作用すると想定される力				土石等の堆積により建築物の地上部に作用すると想定される力			
	土石等の(移動)高さが1m以下の場合、土石等の移動による力が100kN/m ² を超える区域		それ以外の区域		土石等の堆積の高さが3mを超える区域		それ以外の区域			土石等の(移動)高さが1m以下の場合、土石等の移動による力が100kN/m ² を超える区域		それ以外の区域		土石等の堆積の高さが3mを超える区域		それ以外の区域	
	力の大きさのうち最大のもの(kN/m ²)	土石等の高さ(m)	力の大きさのうち最大のもの(kN/m ²)	土石等の高さ(m)	力の大きさのうち最大のもの(kN/m ²)	土石等の高さ(m)	力の大きさのうち最大のもの(kN/m ²)	土石等の高さ(m)		力の大きさのうち最大のもの(kN/m ²)	土石等の高さ(m)	力の大きさのうち最大のもの(kN/m ²)	土石等の高さ(m)	力の大きさのうち最大のもの(kN/m ²)	土石等の高さ(m)	力の大きさのうち最大のもの(kN/m ²)	土石等の高さ(m)
1 ~ 2	114.49	0.75	100.00	0.75	-	-	14.41	2.69	~								
2 ~ 3	117.34	0.75	100.00	0.75	-	-	16.05	3.00	~								
3 ~ 4	120.87	0.75	100.00	0.75	17.47	3.26	16.05	3.00	~								
4 ~ 5	120.87	0.75	100.00	0.75	18.44	3.45	16.05	3.00	~								
5 ~ 6	118.07	0.75	100.00	0.75	19.26	3.60	16.05	3.00	~								
6 ~ 7									~								
7 ~ 8	121.71	0.75	100.00	0.75	19.26	3.60	16.05	3.00	~

8 ~ 9	121.71	0.75	100.00	0.75	18.66	3.49	16.05	3.00	~								
9 ~ 10	116.80	0.75	100.00	0.75	18.66	3.49	16.05	3.00	~								
10 ~ 11									~								
11 ~ 12	119.58	0.75	100.00	0.75	18.46	3.45	16.05	3.00	~								
12 ~ 13	119.58	0.75	100.00	0.75	-	-	16.05	3.00	~								
13 ~ 14	115.31	0.75	100.00	0.75	-	-	16.03	2.99	~								
14 ~ 15	115.31	0.75	100.00	0.75	-	-	15.48	2.89	~								
15 ~ 16	114.25	0.75	100.00	0.75	-	-	15.48	2.89	~								
16 ~ 17	-	-	100.00	0.75	-	-	13.13	2.45	~								
~									~								
~									~								
~									~								
~									~								
~									~								
~									~								
~									~								
~									~								
~									~								
~									~								
~									~								
~									~								
~									~								
~									~								
~									~

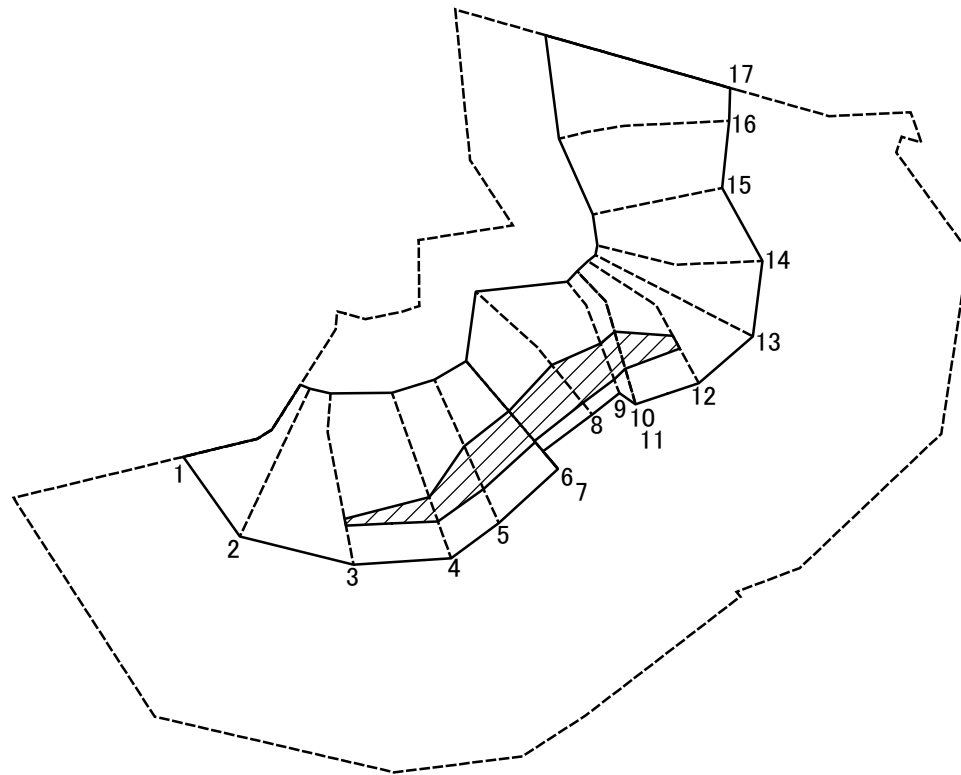
土砂災害警戒区域等指定図(その2-3)

図中の数字は横断測線番号を示す

土砂災害特別警戒区域の区域区分図 (急傾斜地の崩壊に伴う土石等の堆積により 建築物の地上部に作用すると想定される力)	土砂災害防止法施行令第二条の基準に該当する区域		N 縮尺 1:1,500	自然現象の種類	急傾斜地の崩壊	箇所番号	201-H18-8042-2
	土砂災害防止法施行令第三条の基準に該当する区域			告示番号	神奈川県告示第455号	箇所名	野比5丁目11-2
	それ以外の区域			告示年月日	令和2年12月22日	所在地	横須賀市野比5丁目及び野比4丁目
