土砂災害警戒区域等指定図(その2-1)

土砂災害警戒区域・土砂災害特別警戒区域
 区域図

自然現象 の種類	急傾斜地の崩壊	箇所番号	201-H18-8057
告示番号	神奈川県告示第455号	箇所名	野比2丁目6
告示年月日	令和2年12月22日	所在地	横須賀市野比2丁目

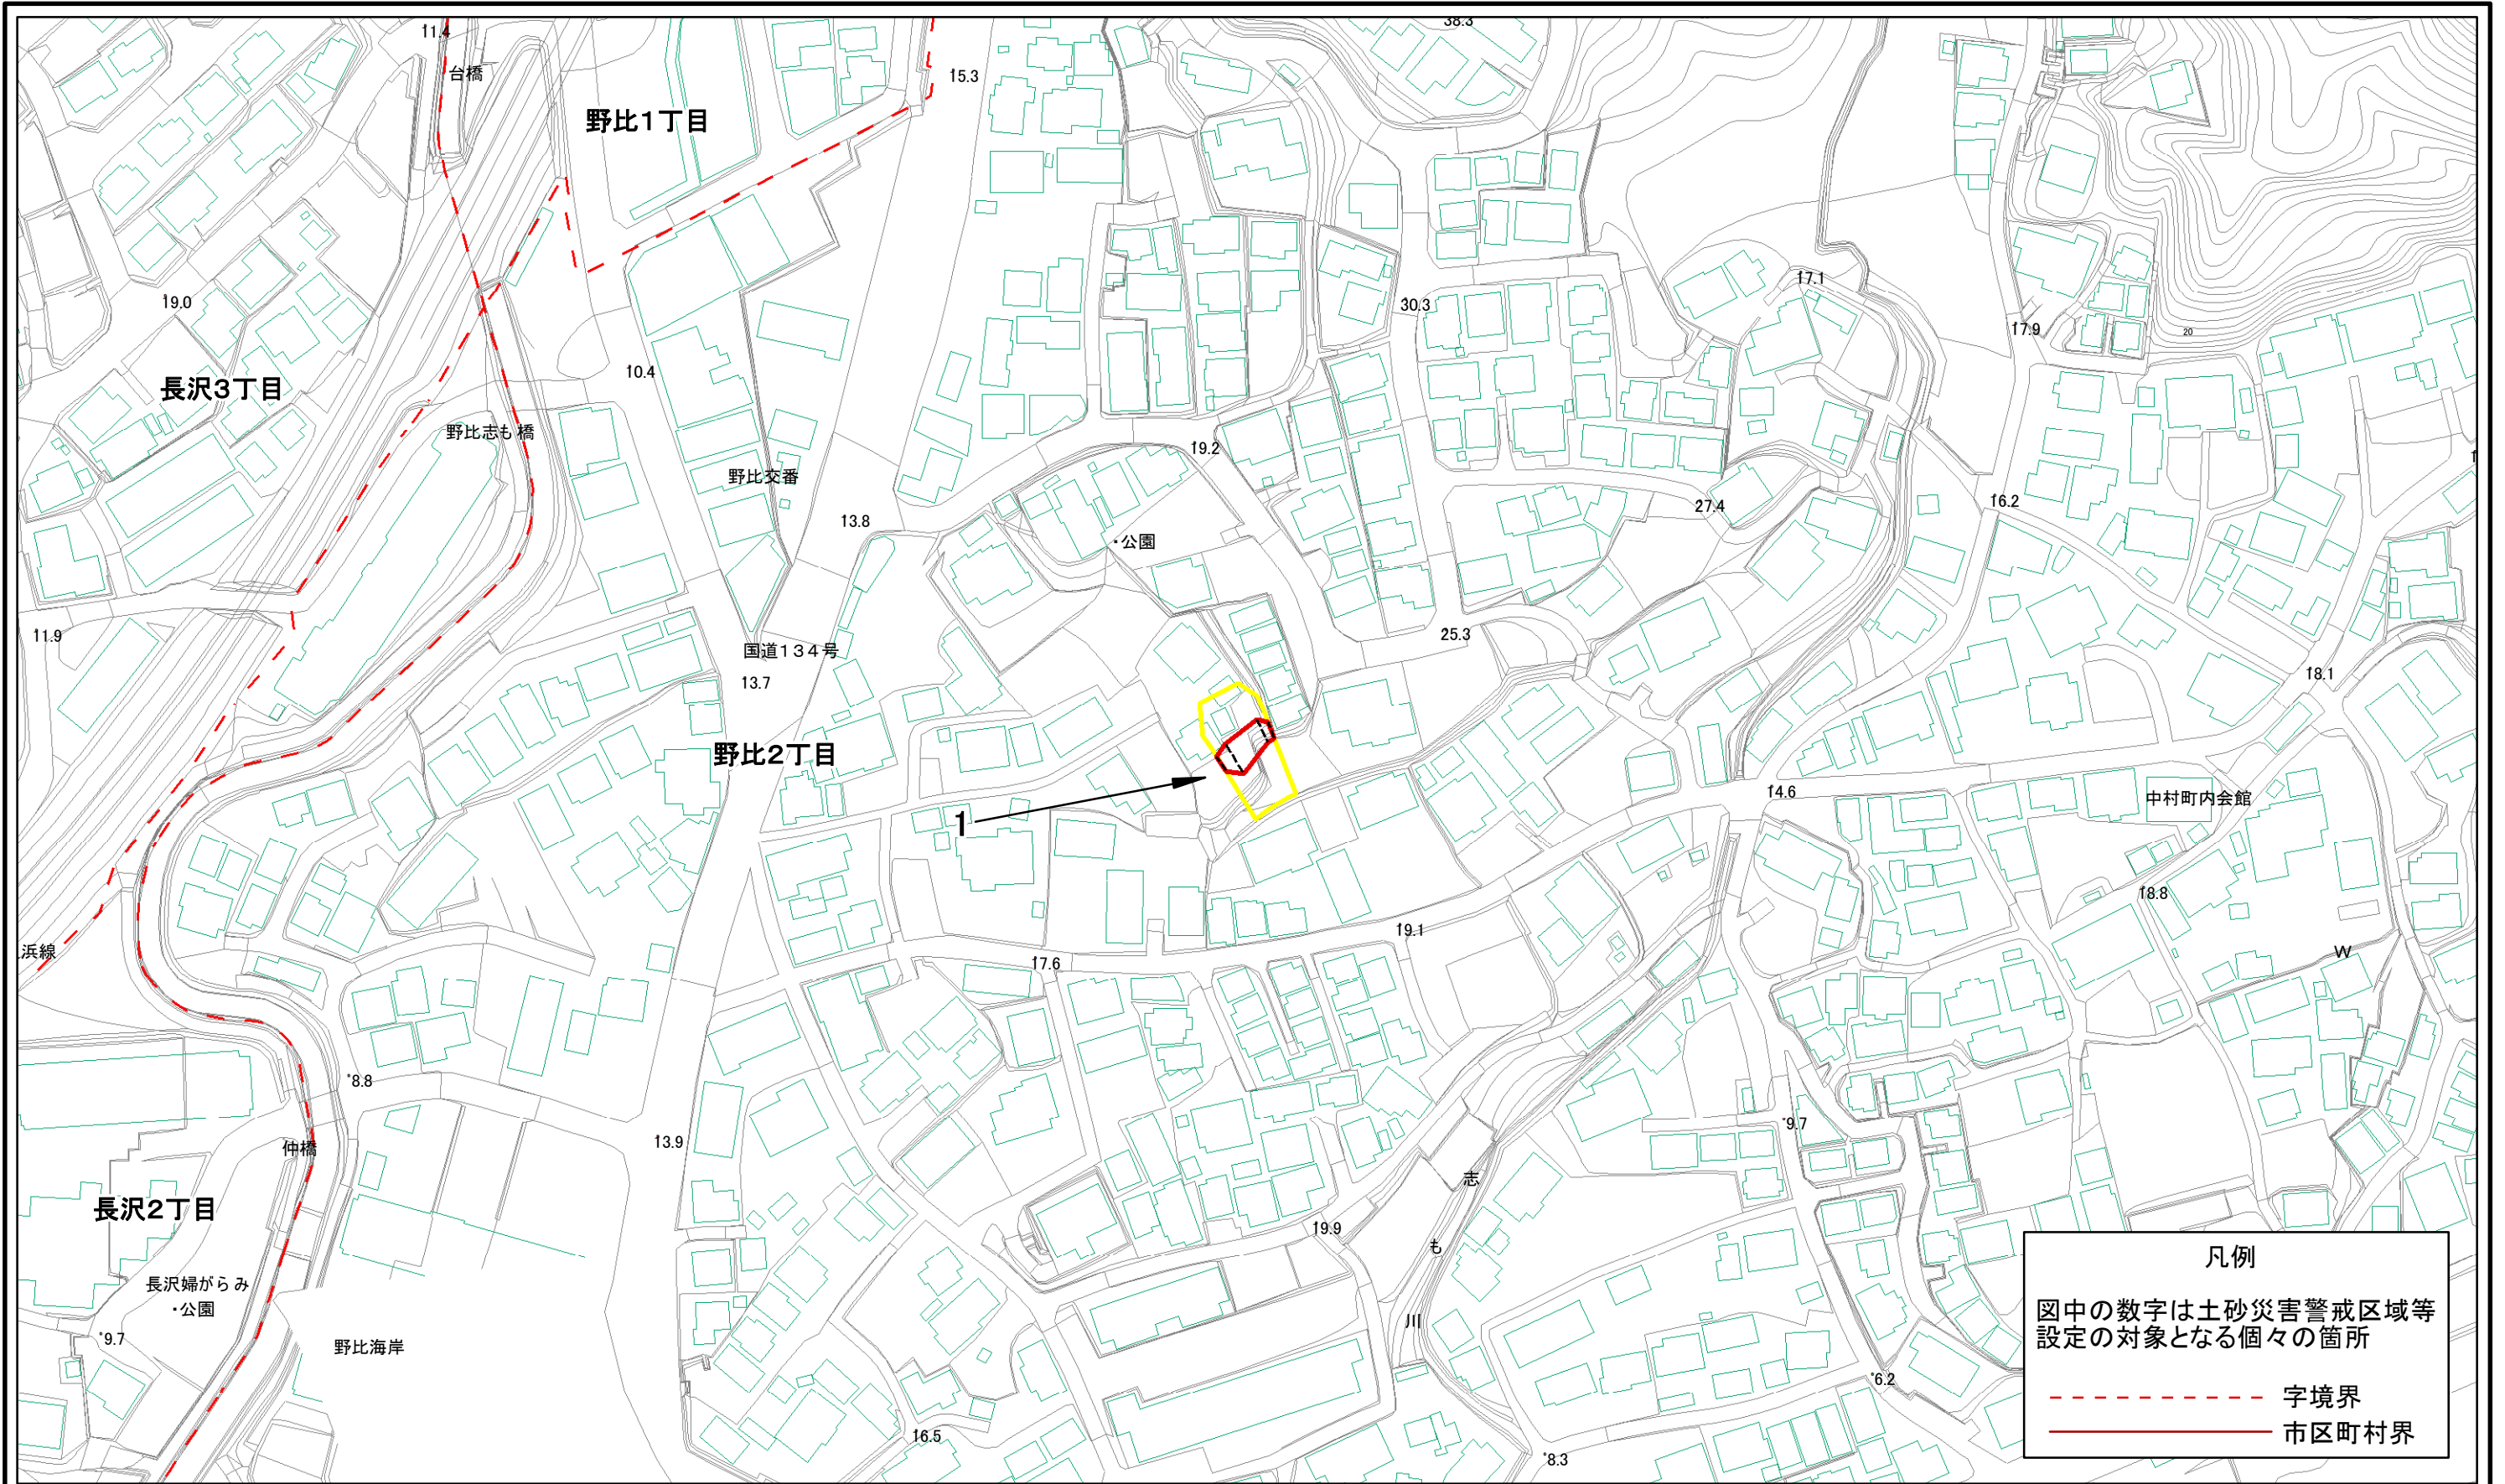
土砂災害防止法施行令第二条の基準に該当する区域		縮尺 1:1,500
土砂災害防止法 施行令第三条の 基準に該当する 区域		
土砂等の(移動)高さが1m以下の場合、 土砂等の移動による力が100kN/mを超える区域		
土砂等の堆積の高さが3mを超える区域 それ以外の区域
