# 土砂災害警戒区域等指定図(その2-1)

土砂災害警戒区域・土砂災害特別警戒区域 区域図	土砂災害防止法施行令第二条の基準に該当する区域		N 縮尺 1:1,500	自然現象の種類	急傾斜地の崩壊	箇所番号	201-H18-8058
	土砂災害防止法施行令第三条の基準に該当する区域			告示番号	神奈川県告示第455号	箇所名	野比2丁目7
	土砂等の(移動)高さが1m以下の場合、土砂等の移動による力が100kN/mを超える区域			告示年月日	令和2年12月22日	所在地	横須賀市野比2丁目
	土砂等の堆積の高さが3mを超える区域

建築物の構造の規制に必要な衝撃に関する事項	自然現象の種類	急傾斜地の崩壊	箇所番号	201-H18-8058-1
	告示番号	神奈川県告示第455号	箇所名	野比2丁目7-1
	告示年月日	令和2年12月22日	所在地	横須賀市野比2丁目

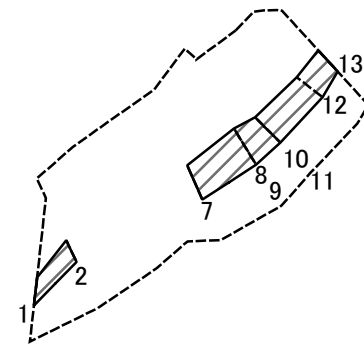
# 土砂災害警戒区域等指定図(その2-2)

図中の数字は横断測線番号を示す

<b>土砂災害特別警戒区域の区域区分図</b> (急傾斜地の崩壊に伴う土石等の移動により 建築物の地上部に作用すると想定される力)	土砂災害防止法施行令第二条の基準に該当する区域		N 縮尺 1:1,500	自然現象の種類	急傾斜地の崩壊	箇所番号	201-H18-8058-2
	土砂災害防止法施行令第三条の基準に該当する区域			告示番号	神奈川県告示第455号	箇所名	野比2丁目7-2
	それ以外の区域			告示年月日	令和2年12月22日	所在地	横須賀市野比2丁目

横断測線の区間	土石等の移動により建築物の地上部に作用すると想定される力				土石等の堆積により建築物の地上部に作用すると想定される力				横断測線の区間	土石等の移動により建築物の地上部に作用すると想定される力				土石等の堆積により建築物の地上部に作用すると想定される力			
	土石等の(移動)高さが1m以下の場合、土石等の移動による力が100kN/m <sup>2</sup> を超える区域		それ以外の区域		土石等の堆積の高さが3mを超える区域		それ以外の区域			土石等の(移動)高さが1m以下の場合、土石等の移動による力が100kN/m <sup>2</sup> を超える区域		それ以外の区域		土石等の堆積の高さが3mを超える区域		それ以外の区域	
	力の大きさのうち最大のもの (kN/m <sup>2</sup> )	土石等の高さ (m)	力の大きさのうち最大のもの (kN/m <sup>2</sup> )	土石等の高さ (m)	力の大きさのうち最大のもの (kN/m <sup>2</sup> )	土石等の高さ (m)	力の大きさのうち最大のもの (kN/m <sup>2</sup> )	土石等の高さ (m)		力の大きさのうち最大のもの (kN/m <sup>2</sup> )	土石等の高さ (m)	力の大きさのうち最大のもの (kN/m <sup>2</sup> )	土石等の高さ (m)	力の大きさのうち最大のもの (kN/m <sup>2</sup> )	土石等の高さ (m)	力の大きさのうち最大のもの (kN/m <sup>2</sup> )	土石等の高さ (m)
1 ~ 2	-	-	60.57	0.75	-	-	12.18	2.28	~								
2 ~ 3									~								
3 ~ 4	-	-	-	-	-	-	-	-	~								
4 ~ 5	-	-	-	-	-	-	-	-	~								
5 ~ 6	-	-	-	-	-	-	-	-	~								
6 ~ 7									~								
7 ~ 8	-	-	68.96	0.75	-	-	9.54	1.78	~

8 ~ 9									~								
9 ~ 10	-	-	67.64	0.75	-	-	9.56	1.79	~								
10 ~ 11									~								
11 ~ 12	-	-	67.64	0.75	-	-	10.31	1.93	~								
12 ~ 13	-	-	64.63	0.75	-	-	11.06	2.07	~								
~									~								
~									~								
~									~								
~									~								
~									~								
~									~								
~									~								
~									~								
~									~								
~									~								
~									~								
~									~								
~									~								
~									~								
~									~								
~									~								
~									~								
~									~								
~									~								
~									~

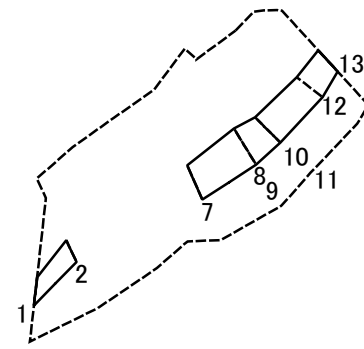
# 土砂災害警戒区域等指定図(その2-3)

図中の数字は横断測線番号を示す

<b>土砂災害特別警戒区域の区域区分図</b> (急傾斜地の崩壊に伴う土石等の堆積により 建築物の地上部に作用すると想定される力)	土砂災害防止法施行令第二条の基準に該当する区域		N 縮尺 1:1,500	自然現象の種類	急傾斜地の崩壊	箇所番号	201-H18-8058-2
	土砂災害防止法施行令第三条の基準に該当する区域			告示番号	神奈川県告示第455号	箇所名	野比2丁目7-2
	それ以外の区域			告示年月日	令和2年12月22日	所在地	横須賀市野比2丁目
