# 土砂災害警戒区域等指定図(その2-1)

自然現象の種類	急傾斜地の崩壊	箇所番号	201-H18-8093
告示番号	神奈川県告示第455号	箇所名	津久井5丁目5
告示年月日	令和2年12月22日	所在地	横須賀市津久井5丁目

### 土砂災害警戒区域等指定図書(その3)

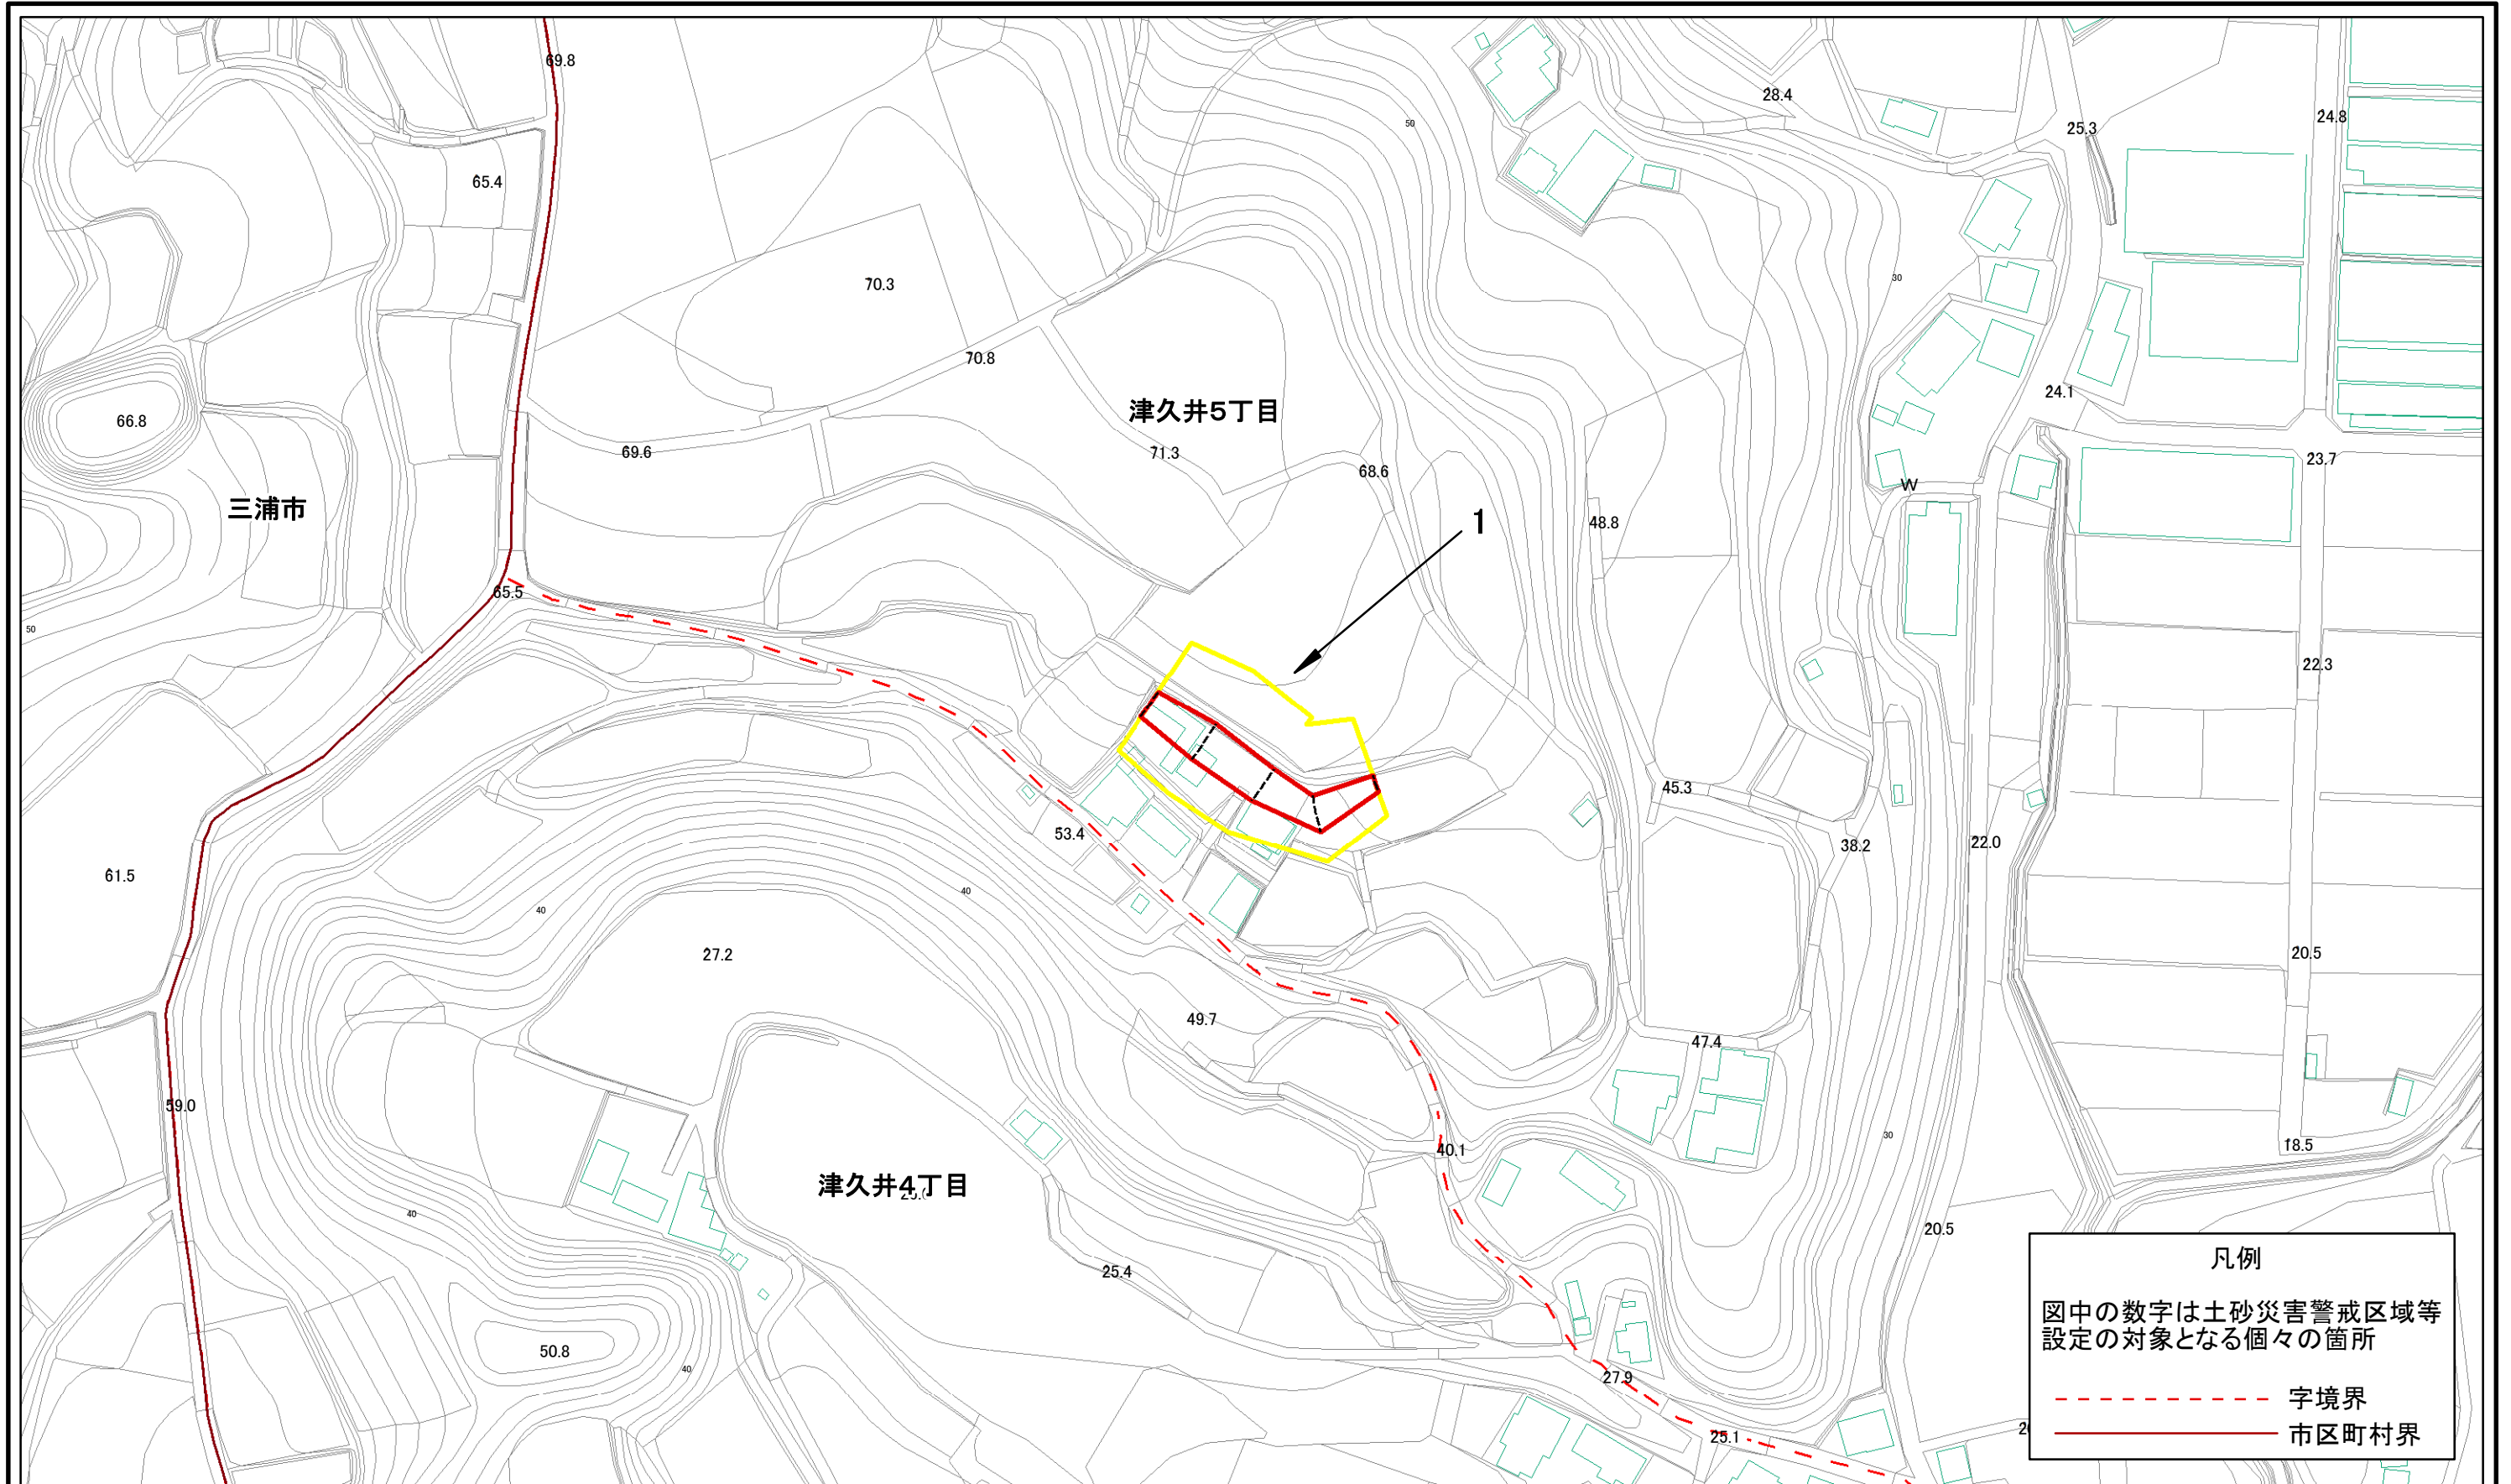
土砂災害警戒区域・土砂災害特別警戒区域  
 区域図

土砂災害防止法施行令第二条の基準に該当する区域	
土砂災害防止法施行令第三条の基準に該当する区域	
それ以外の区域

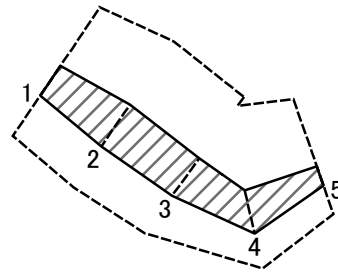
# 土砂災害警戒区域等指定図(その2-2)

図中の数字は横断測線番号を示す

<b>土砂災害特別警戒区域の区域区分図</b> (急傾斜地の崩壊に伴う土石等の移動により 建築物の地上部に作用すると想定される力)	土砂災害防止法施行令第二条の基準に該当する区域		N 縮尺 1:1,500	自然現象の種類	急傾斜地の崩壊	箇所番号	201-H18-8093-1
	土砂災害防止法施行令第三条の基準に該当する区域			告示番号	神奈川県告示第455号	箇所名	津久井5丁目5-1
	それ以外の区域			告示年月日	令和2年12月22日	所在地	横須賀市津久井5丁目

横断測線の区間	土石等の移動により建築物の地上部に作用すると想定される力				土石等の堆積により建築物の地上部に作用すると想定される力				横断測線の区間	土石等の移動により建築物の地上部に作用すると想定される力				土石等の堆積により建築物の地上部に作用すると想定される力			
	土石等の(移動)高さが1m以下の場合、土石等の移動による力が100kN/m <sup>2</sup> を超える区域		それ以外の区域		土石等の堆積の高さが3mを超える区域		それ以外の区域			土石等の(移動)高さが1m以下の場合、土石等の移動による力が100kN/m <sup>2</sup> を超える区域		それ以外の区域		土石等の堆積の高さが3mを超える区域		それ以外の区域	
	力の大きさのうち最大のもの(kN/m <sup>2</sup> )	土石等の高さ(m)	力の大きさのうち最大のもの(kN/m <sup>2</sup> )	土石等の高さ(m)	力の大きさのうち最大のもの(kN/m <sup>2</sup> )	土石等の高さ(m)	力の大きさのうち最大のもの(kN/m <sup>2</sup> )	土石等の高さ(m)		力の大きさのうち最大のもの(kN/m <sup>2</sup> )	土石等の高さ(m)	力の大きさのうち最大のもの(kN/m <sup>2</sup> )	土石等の高さ(m)	力の大きさのうち最大のもの(kN/m <sup>2</sup> )	土石等の高さ(m)	力の大きさのうち最大のもの(kN/m <sup>2</sup> )	土石等の高さ(m)
1 ~ 2	-	-	79.00	0.75	-	-	13.52	2.08	~								
2 ~ 3	-	-	79.00	0.75	-	-	12.28	1.89	~								
3 ~ 4	-	-	74.91	0.75	-	-	12.28	1.89	~								
4 ~ 5	-	-	74.91	0.75	-	-	13.32	2.05	~								
~									~								
~									~

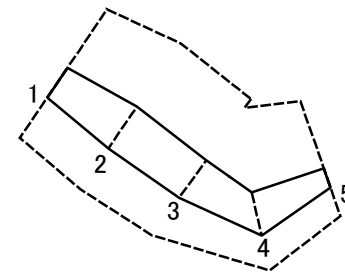
# 土砂災害警戒区域等指定図(その2-3)

図中の数字は横断測線番号を示す

<b>土砂災害特別警戒区域の区域区分図</b> (急傾斜地の崩壊に伴う土石等の堆積により 建築物の地上部に作用すると想定される力)	土砂災害防止法施行令第二条の基準に該当する区域		N 縮尺 1:1,500	自然現象の種類	急傾斜地の崩壊	箇所番号	201-H18-8093-1
	土砂災害防止法施行令第三条の基準に該当する区域			告示番号	神奈川県告示第455号	箇所名	津久井5丁目5-1
	それ以外の区域			告示年月日	令和2年12月22日	所在地	横須賀市津久井5丁目
