土砂災害警戒区域等指定図(その2-1)

土砂災害警戒区域・土砂災害特別警戒区域 区域図

| 箇所名 | 上町1丁目12 |
| 所在地 | 横須賀市上町1丁目 |

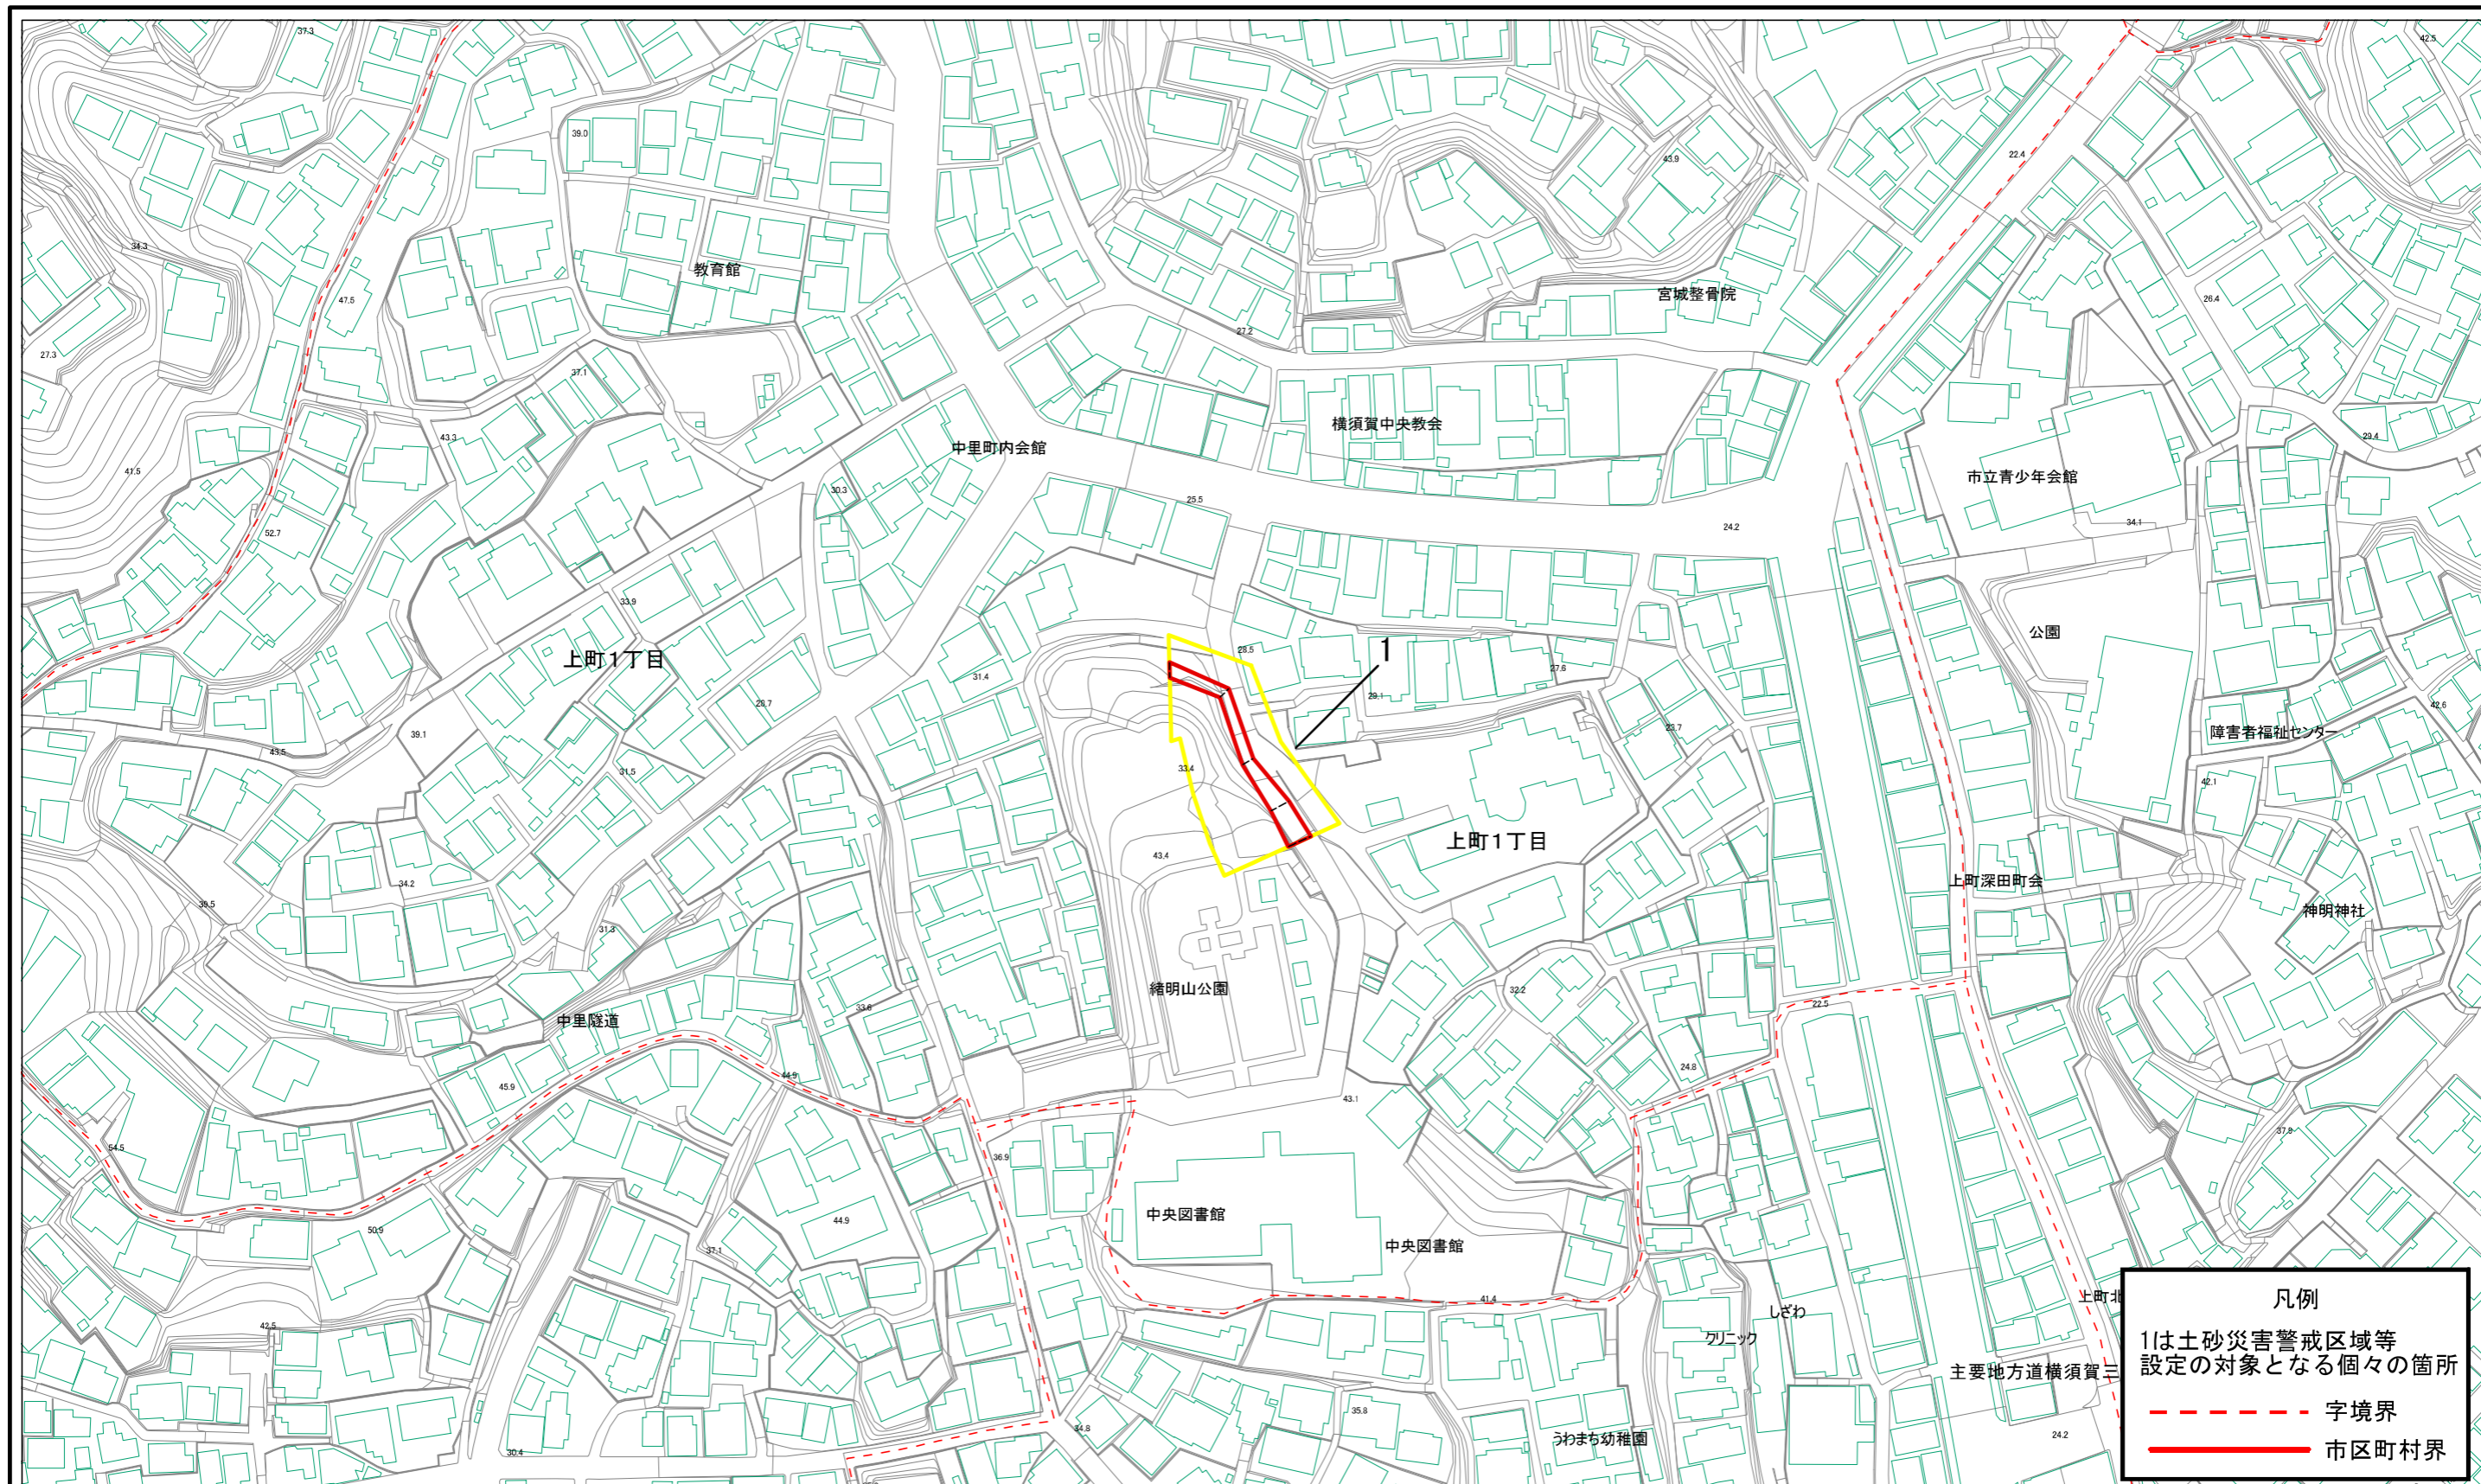
| 自然現象の種類 | 急傾斜地の崩壊 |
