土砂災害警戒区域等指定図(その2-1)

土砂災害警戒区域・土砂災害特別警戒区域 区域図

箇所番号
 201-H20-0316
 箇所名
 上町1丁目16
 所在地
 横須賀市上町1丁目及び
 汐入町3丁目

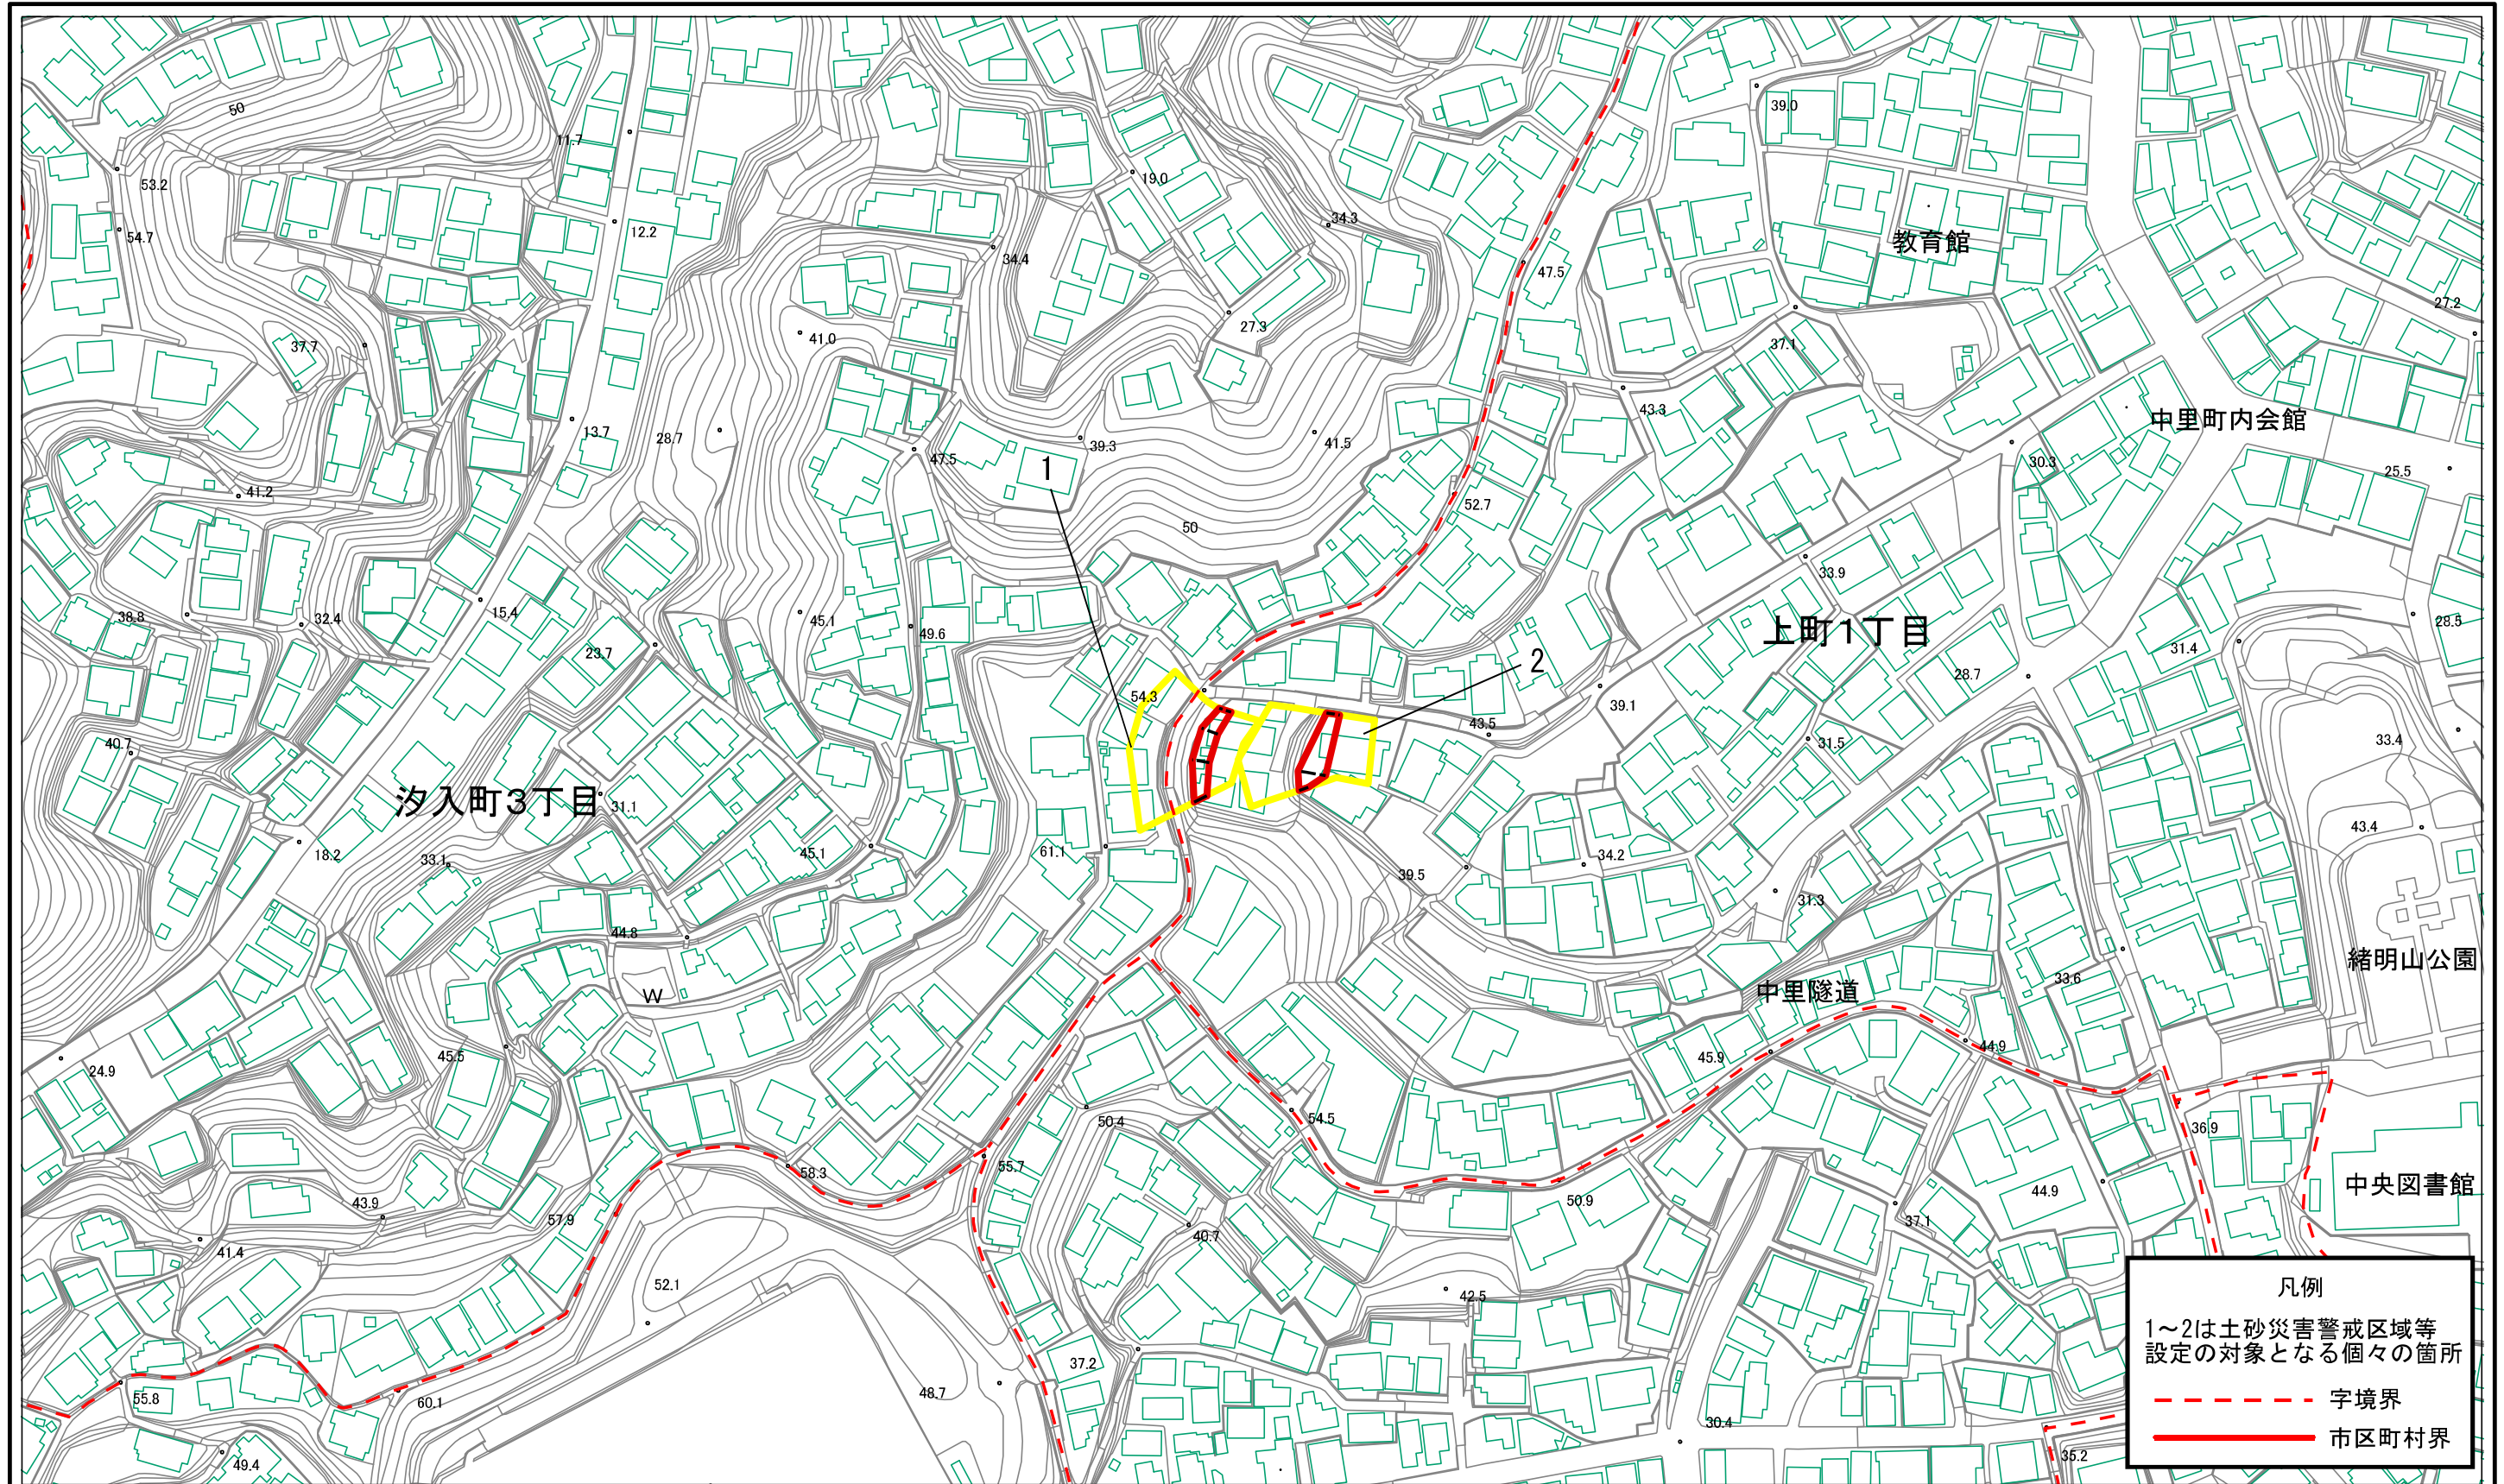
自然現象
 の種類
 急傾斜地の崩壊
