土砂災害警戒区域等指定図(その2-1)

土砂災害警戒区域・土砂災害特別警戒区域 区域図

自然現象の種類	急傾斜地の崩壊
告示番号	神奈川県告示第107号
告示年月日	令和2年3月24日

箇所番号	201-H19-0406
箇所名	緑が丘6
所在地	横須賀市緑が丘、 汐入町2丁目及び汐入町3丁目

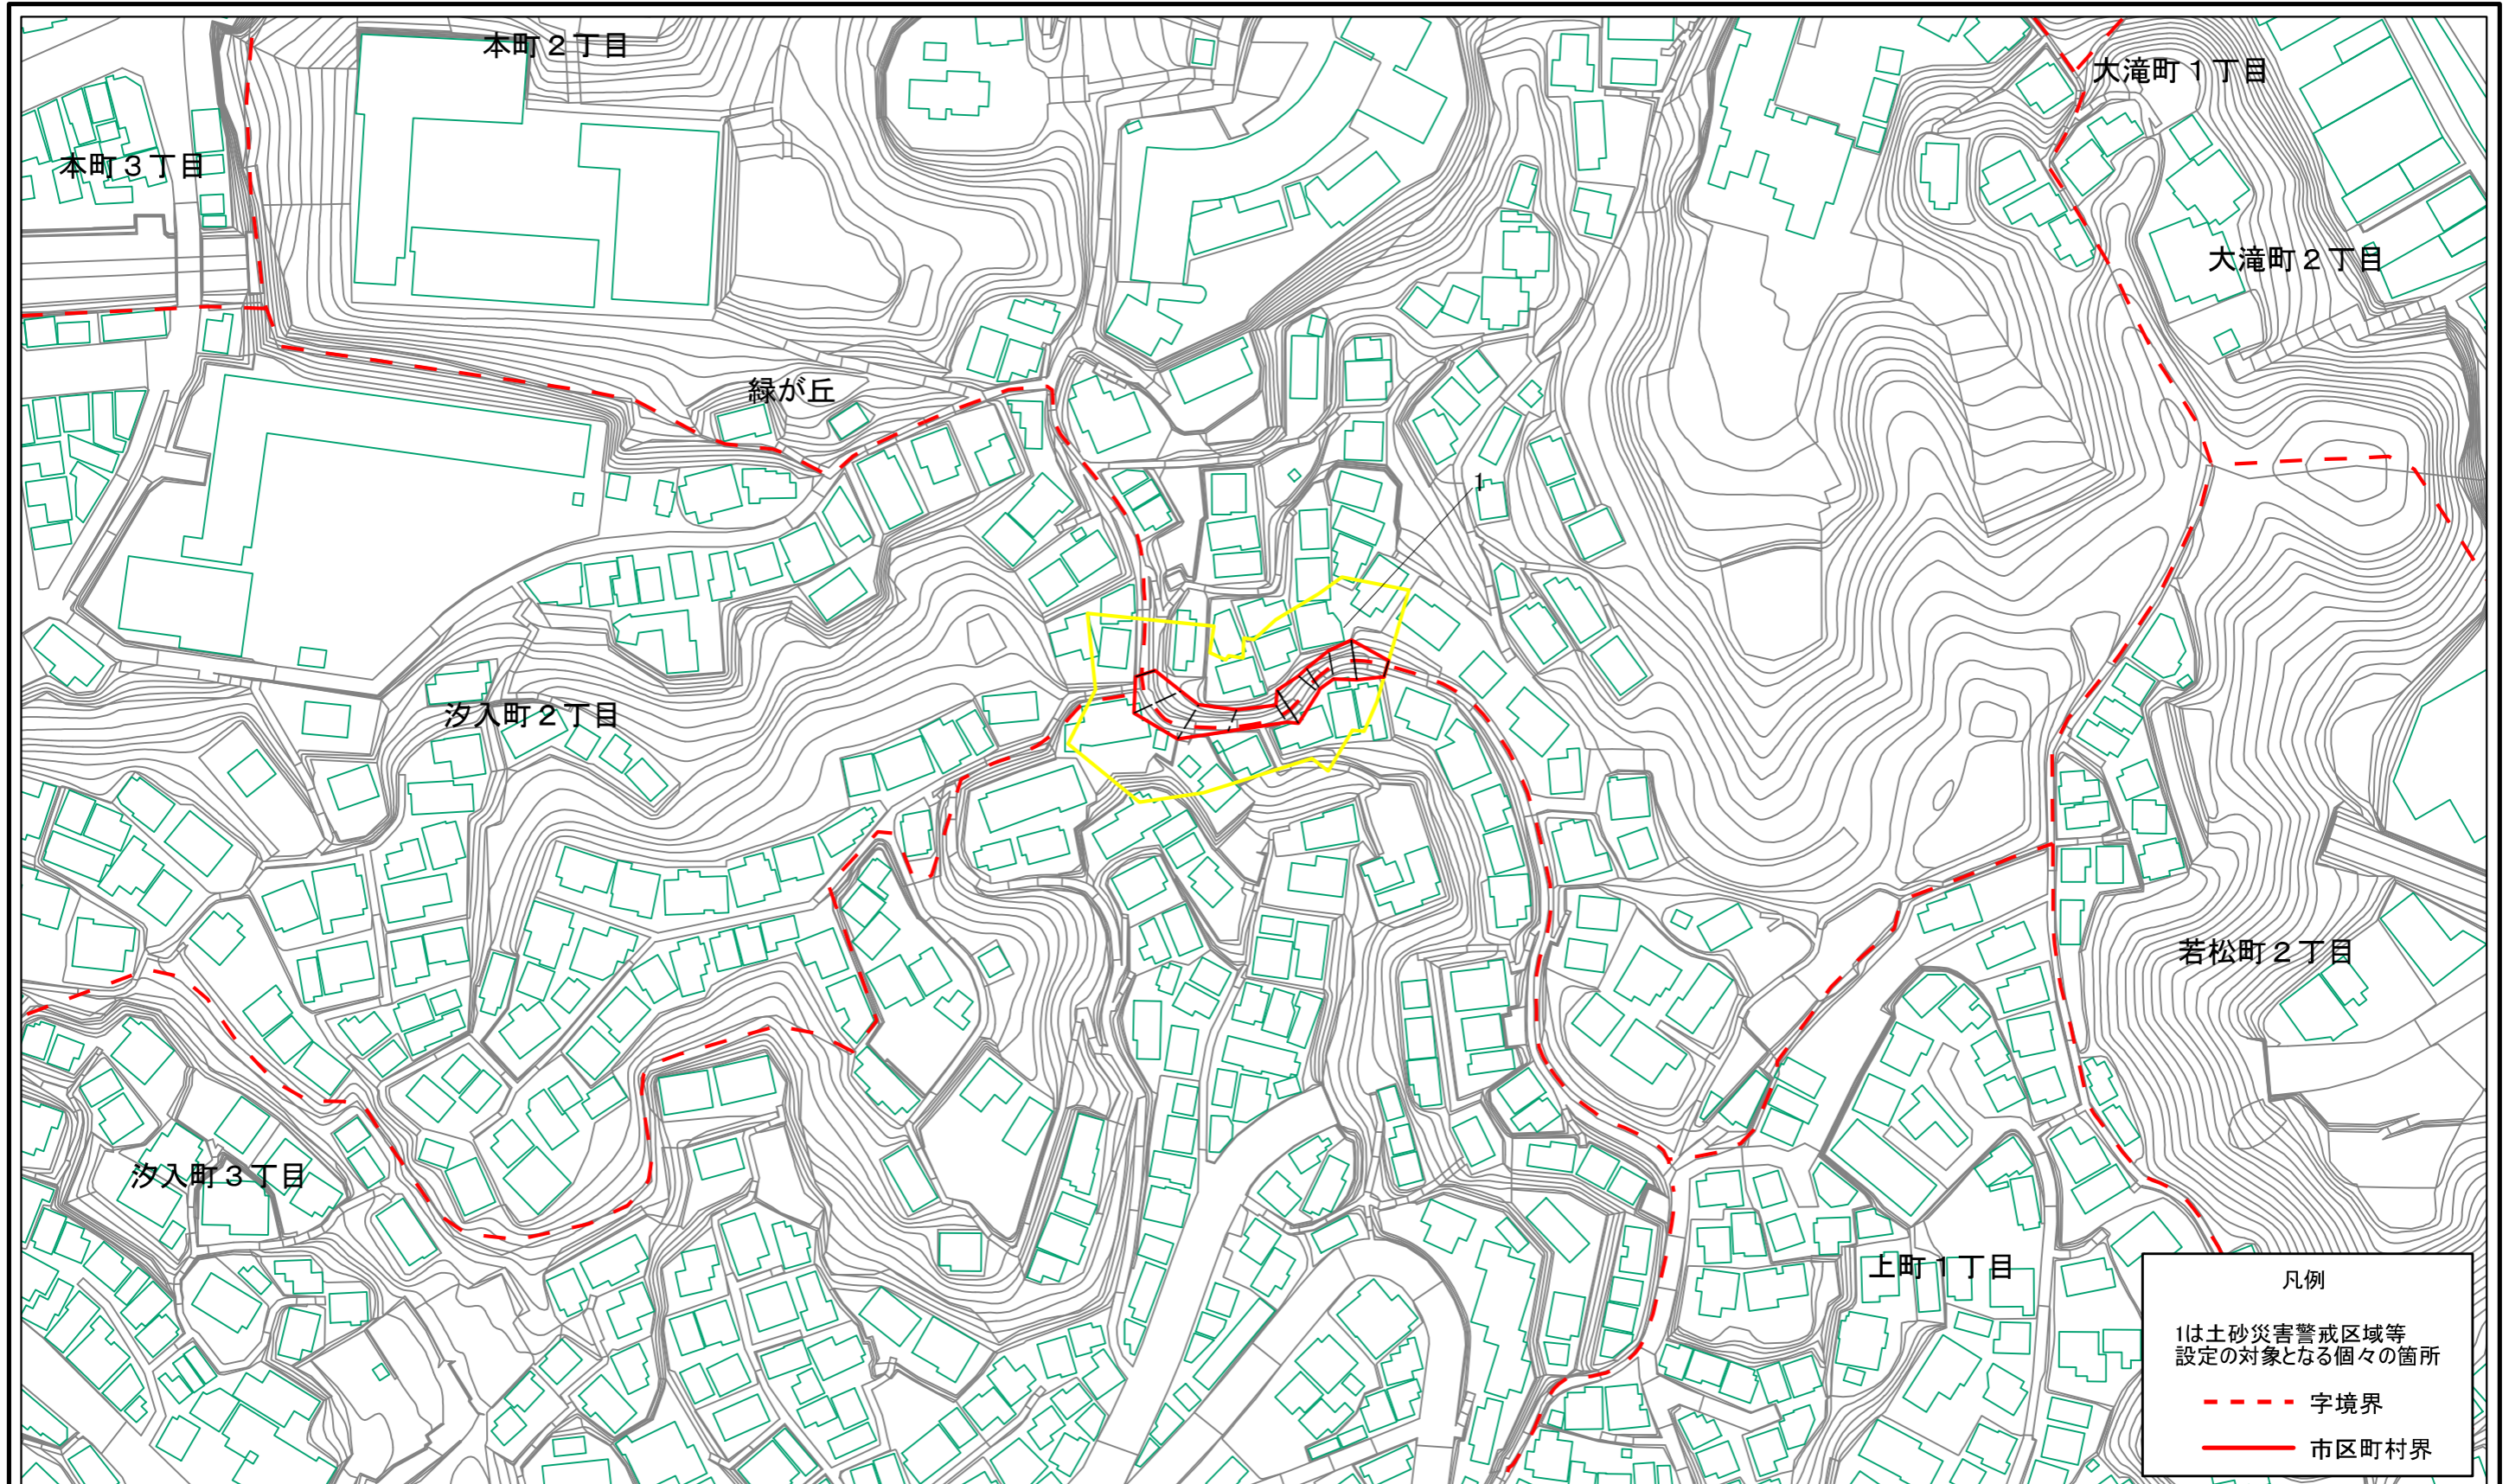
土砂災害防止法施行令第2条の基準に該当する区域	
土砂災害防止法施行令第3条の基準に該当する区域	
それ以外の区域

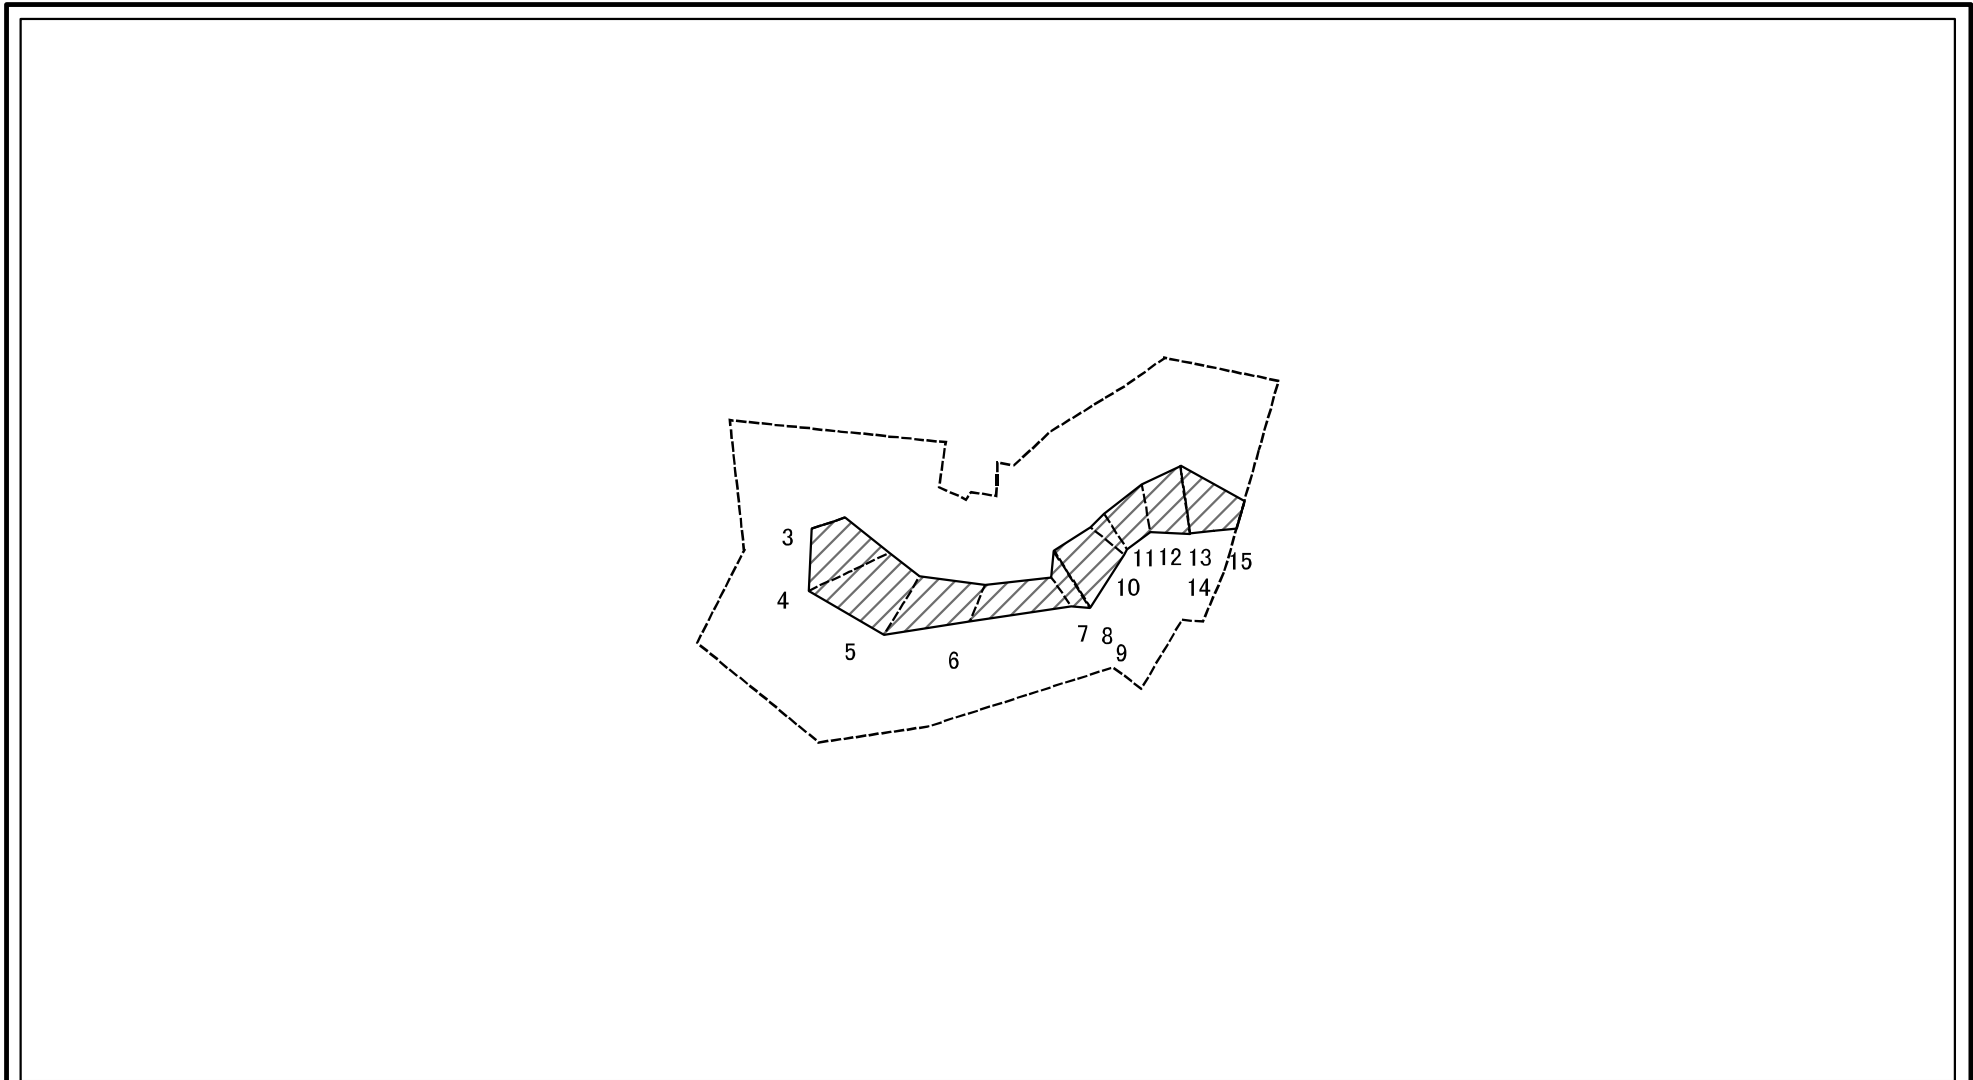
土砂災害警戒区域等指定図(その2-2)

図中の数字は横断測線番号を示す

土砂災害特別警戒区域の区域区分図 (急傾斜地の崩壊に伴う土石等の移動により建築物の地上部に作用すると想定される力)	土砂災害防止法施行令第二条の基準に該当する区域		N 縮尺 1:1,000	自然現象の種類	急傾斜地の崩壊	箇所番号	201-H19-0406-01
	土砂災害防止法施行令第三条の基準に該当する区域			告示番号	神奈川県告示第107号	箇所名	緑が丘6-1
	それ以外の区域			告示年月日	令和2年3月24日	所在地	横須賀市緑が丘、汐入町2丁目及び汐入町3丁目

横断測線の区間	土石等の移動により建築物の地上部に作用すると想定される力				土石等の堆積により建築物の地上部に作用すると想定される力				横断測線の区間	土石等の移動により建築物の地上部に作用すると想定される力				土石等の堆積により建築物の地上部に作用すると想定される力			
	土石等の(移動)高さが1m以下の場合、土石等の移動による力が100kN/m ² を超える区域		それ以外の区域		土石等の堆積の高さが3mを超える区域		それ以外の区域			土石等の(移動)高さが1m以下の場合、土石等の移動による力が100kN/m ² を超える区域		それ以外の区域		土石等の堆積の高さが3mを超える区域		それ以外の区域	
	力の大きさのうち最大のもの(kN/m ²)	土石等の高さ(m)	力の大きさのうち最大のもの(kN/m ²)	土石等の高さ(m)	力の大きさのうち最大のもの(kN/m ²)	土石等の高さ(m)	力の大きさのうち最大のもの(kN/m ²)	土石等の高さ(m)		力の大きさのうち最大のもの(kN/m ²)	土石等の高さ(m)	力の大きさのうち最大のもの(kN/m ²)	土石等の高さ(m)	力の大きさのうち最大のもの(kN/m ²)	土石等の高さ(m)	力の大きさのうち最大のもの(kN/m ²)	土石等の高さ(m)
1 ~ 2	-	-	-	-	-	-	-	-	~								
2 ~ 3	-	-	-	-	-	-	-	-	~								
3 ~ 4	-	-	85.44	0.75	-	-	13.39	2.50	~								
4 ~ 5	-	-	85.44	0.75	-	-	14.90	2.78	~								
5 ~ 6	-	-	69.23	0.75	-	-	14.90	2.78	~								
6 ~ 7	-	-	48.72	0.75	-	-	13.62	2.54	~								
7 ~ 8	-	-	74.27	0.75	-	-	12.26	2.29	~								
9 ~ 10	-	-	74.27	0.75	-	-	12.09	2.26	~

10 ~ 11	-	-	54.90	0.75	-	-	12.13	2.27	~								
11 ~ 12	-	-	59.17	0.75	-	-	12.13	2.27	~								
12 ~ 13	-	-	76.38	0.75	-	-	11.88	2.22	~								
14 ~ 15	-	-	76.38	0.75	-	-	10.51	1.96	~								
~									~								
~									~								
~									~								
~									~								
~									~								
~									~								
~									~								
~									~								
~									~								
~									~								
~									~								
~									~								
~									~								
~									~								
~									~								
~									~								
~									~								
~									~

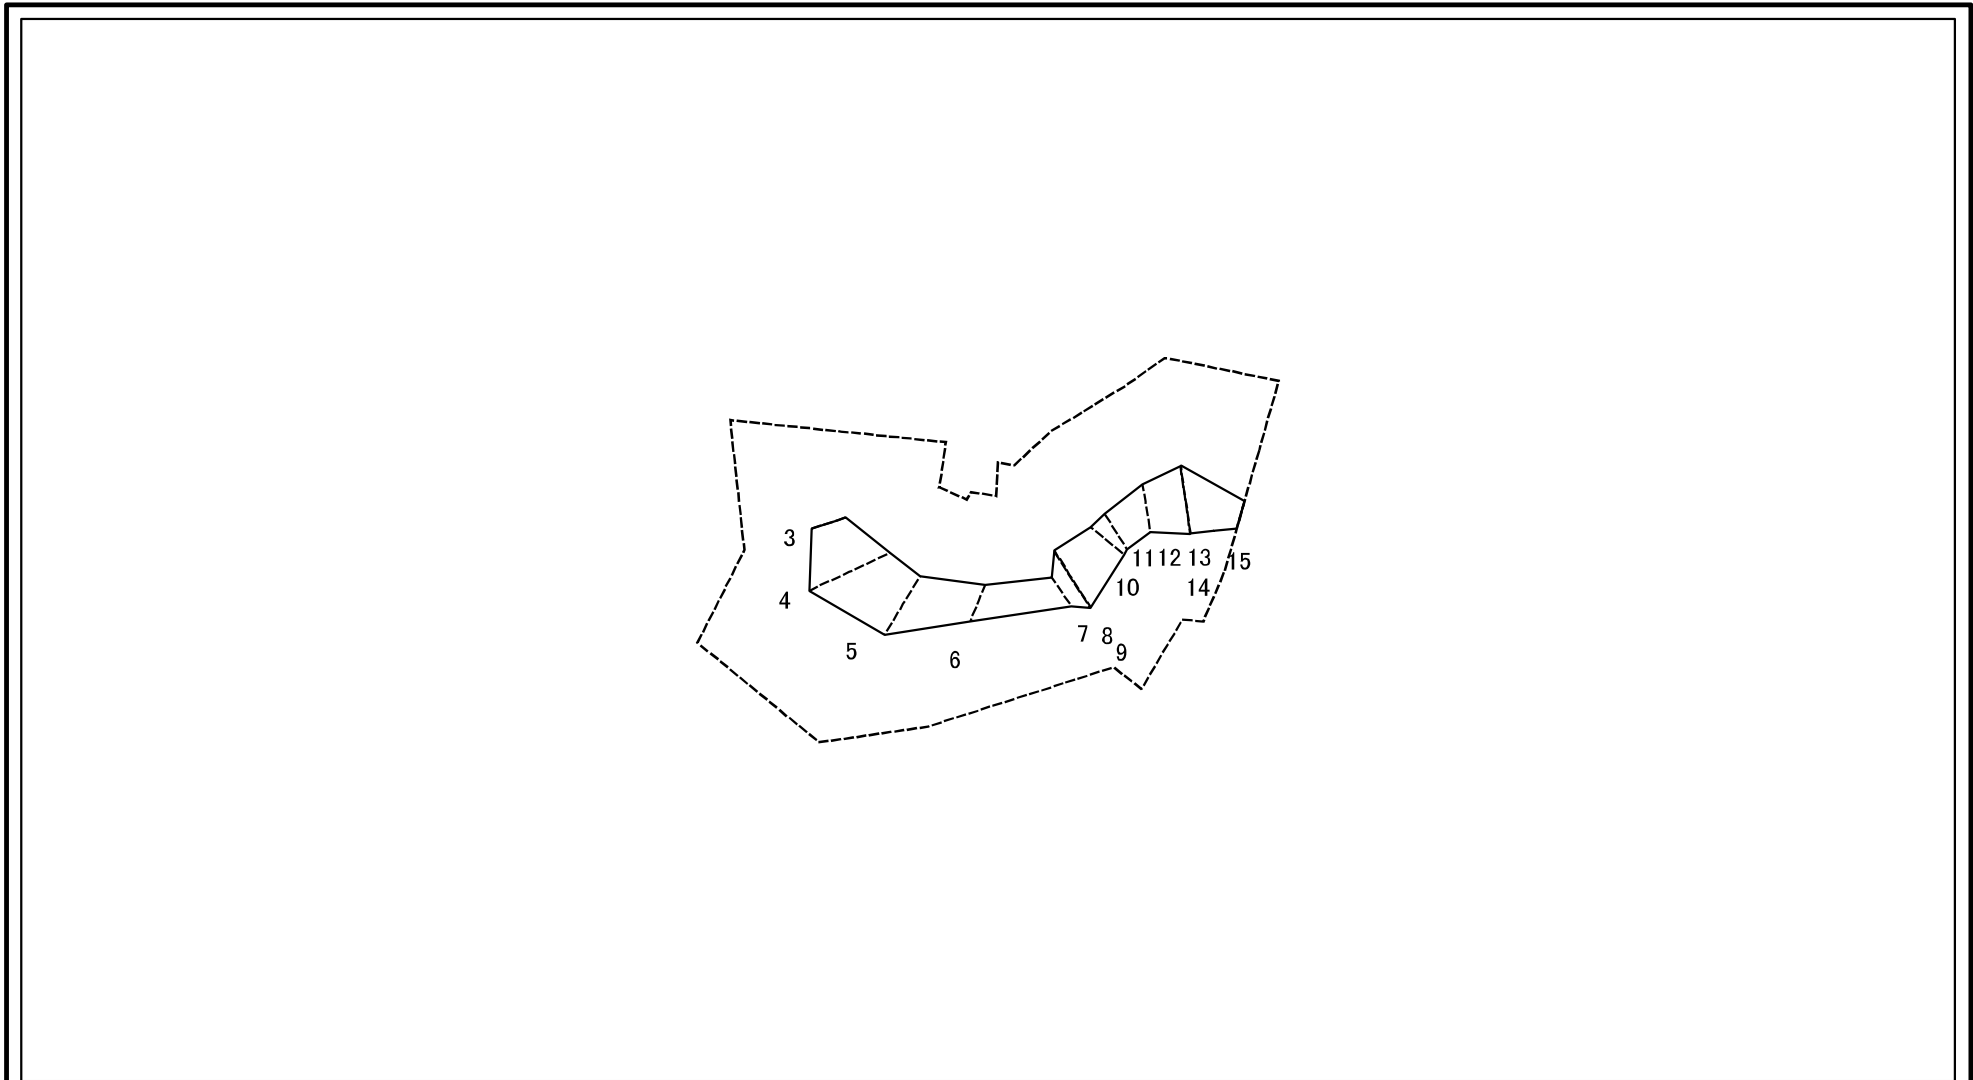
土砂災害警戒区域等指定図(その2-3)

図中の数字は横断測線番号を示す

土砂災害特別警戒区域の区域区分図 (急傾斜地の崩壊に伴う土石等の堆積により建築物の地上部に作用すると想定される力)	土砂災害防止法施行令第二条の基準に該当する区域		N 縮尺 1:1,000	自然現象の種類	急傾斜地の崩壊	箇所番号	201-H19-0406-01
	土砂災害防止法施行令第三条の基準に該当する区域			告示番号	神奈川県告示第107号	箇所名	緑が丘6-1
	それ以外の区域			告示年月日	令和2年3月24日	所在地	横須賀市緑が丘、汐入町2丁目及び汐入町3丁目
