土砂災害警戒区域等指定図(その2-1)

| 土砂災害警戒区域・土砂災害特別警戒区域<br>区域図 | 土砂災害防止法施行令第二条の基準に該当する区域 | | 縮尺<br>1:2,000 | 自然現象<br>の種類 | 急傾斜地の崩壊 | 箇所番号 | 201-H19-7062 |
| | 土砂災害防止法<br>施行令第三条の<br>基準に該当する<br>区域 | | | 告示番号 | 神奈川県告示第180号 | 箇所名 | 久比里1丁目1 |
| | それ以外の区域 | | | 告示年月日 | 令和7年3月25日 | 所在地 | 横須賀市久比里1丁目、久比里2丁目、<br>若宮台及び光風台 |

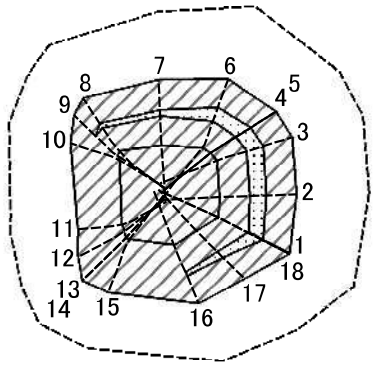
土砂災害警戒区域等指定図(その2-2)

図中の数字は横断測線番号を示す

| 土砂災害特別警戒区域の区域区分図<br>(急傾斜地の崩壊に伴う土石等の移動により<br>建築物の地上部に作用すると想定される力) | 土砂災害防止法施行令第二条の基準に該当する区域 | | | 自然現象<br>の種類 | 急傾斜地の崩壊 | 箇所番号 | 201-H19-7062-1 |
| | 土砂災害防止法<br>施行令第三条の<br>基準に該当する<br>区域 | 土石等の(移動)高さが1m以下の場合、<br>土石等の移動による力が100kN/mを超える区域 | | 告示番号 | 神奈川県告示第180号 | 箇所名 | 久比里1丁目1-1 |

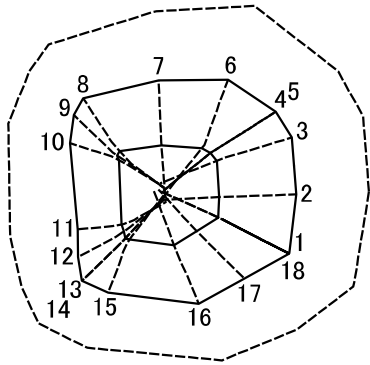
土砂災害警戒区域等指定図(その2-3)

図中の数字は横断測線番号を示す

| 土砂災害特別警戒区域の区域区分図<br>(急傾斜地の崩壊に伴う土石等の堆積により<br>建築物の地上部に作用すると想定される力) | | 土砂災害防止法施行令第二条の基準に該当する区域 | | <div></div> | <div>N</div> | 自然現象<br>の種類 | 急傾斜地の崩壊 | 箇所番号 | 201-H19-7062-1 |
| | | 土砂災害防止法<br>施行令第三条の<br>基準に該当する<br>区域 | 土石等の堆積の高さが3mを超える区域 | <div></div> | | 告示番号 | 神奈川県告示第180号 | 箇所名 | 久比里1丁目1-1 |

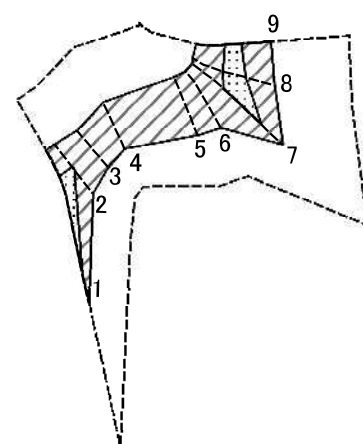
土砂災害警戒区域等指定図(その2-2)

図中の数字は横断測線番号を示す

| 土砂災害特別警戒区域の区域区分図<br>(急傾斜地の崩壊に伴う土石等の移動により<br>建築物の地上部に作用すると想定される力) | 土砂災害防止法施行令第二条の基準に該当する区域 | | | <br>縮尺<br>1:2,000 | 自然現象<br>の種類 | 急傾斜地の崩壊 | 箇所番号 | 201-H19-7062-2 |
| | 土砂災害防止法<br>施行令第三条の<br>基準に該当する<br>区域 | 土石等の(移動)高さが1m以下の場合、<br>土石等の移動による力が100kN/mを超える区域 | | | 告示番号 | 神奈川県告示第180号 | 箇所名 | 久比里1丁目1-2 |

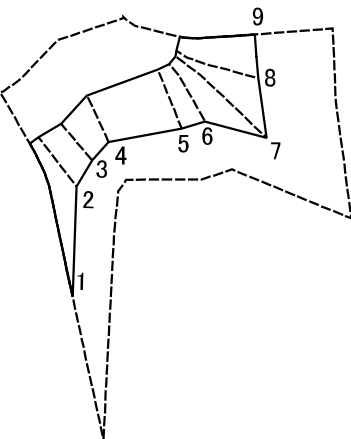
土砂災害警戒区域等指定図(その2-3)

図中の数字は横断測線番号を示す

| 土砂災害特別警戒区域の区域区分図<br>(急傾斜地の崩壊に伴う土石等の堆積により<br>建築物の地上部に作用すると想定される力) | 土砂災害防止法施行令第二条の基準に該当する区域 | | | <div>N</div> <div>縮尺</div> <div>1:2,000</div> | 自然現象の種類 | 急傾斜地の崩壊 | 箇所番号 | 201-H19-7062-2 |
| | 土砂災害防止法施行令第三条の基準に該当する区域 | 土石等の堆積の高さが3mを超える区域 | | | 告示番号 | 神奈川県告示第180号 | 箇所名 | 久比里1丁目1-2 |

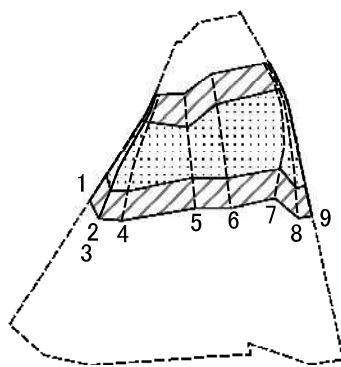
土砂災害警戒区域等指定図(その2-2)

図中の数字は横断測線番号を示す

| 土砂災害特別警戒区域の区域区分図<br>(急傾斜地の崩壊に伴う土石等の移動により<br>建築物の地上部に作用すると想定される力) | 土砂災害防止法施行令第二条の基準に該当する区域 | | <br>縮尺<br>1:2,000 | 自然現象<br>の種類 | 急傾斜地の崩壊 | 箇所番号 | 201-H19-7062-4 |
| | 土砂災害防止法<br>施行令第三条の<br>基準に該当する<br>区域 | 土石等の(移動)高さが1m以下の場合、<br>土石等の移動による力が100kN/mを超える区域 | | 告示番号 | 神奈川県告示第180号 | 箇所名 | 久比里1丁目1-4 |

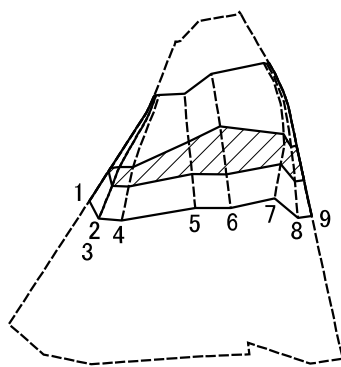
土砂災害警戒区域等指定図(その2-3)

図中の数字は横断測線番号を示す

| 土砂災害特別警戒区域の区域区分図<br>(急傾斜地の崩壊に伴う土石等の堆積により<br>建築物の地上部に作用すると想定される力) | 土砂災害防止法施行令第二条の基準に該当する区域 | | | <div>N</div> <div>縮尺</div> <div>1:2,000</div> | 自然現象の種類 | 急傾斜地の崩壊 | 箇所番号 | 201-H19-7062-4 |
| | 土砂災害防止法施行令第三条の基準に該当する区域 | 土石等の堆積の高さが3mを超える区域 | | | 告示番号 | 神奈川県告示第180号 | 箇所名 | 久比里1丁目1-4 |

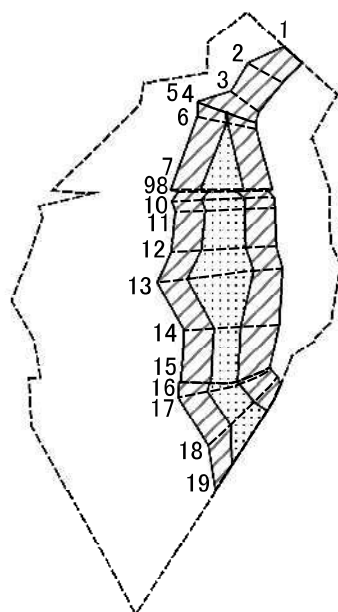
土砂災害警戒区域等指定図(その2-2)

図中の数字は横断測線番号を示す

| 土砂災害特別警戒区域の区域区分図<br>(急傾斜地の崩壊に伴う土石等の移動により<br>建築物の地上部に作用すると想定される力) | 土砂災害防止法施行令第二条の基準に該当する区域 | | <div>N</div> <div>縮尺</div> <div>1:2,000</div> | 自然現象の種類 | 急傾斜地の崩壊 | 箇所番号 | 201-H19-7062-5 |
| | 土砂災害防止法施行令第三条の基準に該当する区域 | 土石等の(移動)高さが1m以下の場合、<br>土石等の移動による力が100kN/mを超える区域 | | 告示番号 | 神奈川県告示第180号 | 箇所名 | 久比里1丁目1-5 |

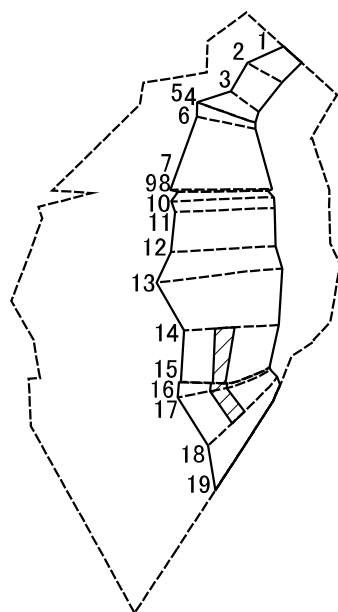
土砂災害警戒区域等指定図(その2-3)

図中の数字は横断測線番号を示す

| 土砂災害特別警戒区域の区域区分図<br>(急傾斜地の崩壊に伴う土石等の堆積により<br>建築物の地上部に作用すると想定される力) | 土砂災害防止法施行令第二条の基準に該当する区域 | | <div><div></div></div> <div>N</div> <div>縮尺</div> <div>1:2,000</div> | 自然現象<br>の種類 | 急傾斜地の崩壊 | 箇所番号 | 201-H19-7062-5 |
| | 土砂災害防止<br>法施行令第三条<br>の基準に該当する<br>区域 | 土石等の堆積の高さが3mを超える区域 | | 告示番号 | 神奈川県告示第180号 | 箇所名 | 久比里1丁目1-5 |
