土砂災害警戒区域等指定図(その2-1)

土砂災害警戒区域・土砂災害特別警戒区域 区域図	土砂災害防止法施行令第二条の基準に該当する区域		N	自然現象の種類	急傾斜地の崩壊	箇所番号	201-H19-9008
	土砂災害防止法施行令第三条の基準に該当する区域			告示番号	神奈川県告示第 107 号	箇所名	武1丁目6
	それ以外の区域			告示年月日	令和 2 年 3 月 24 日	所在地	横須賀市武1丁目
			縮尺	1:1,500

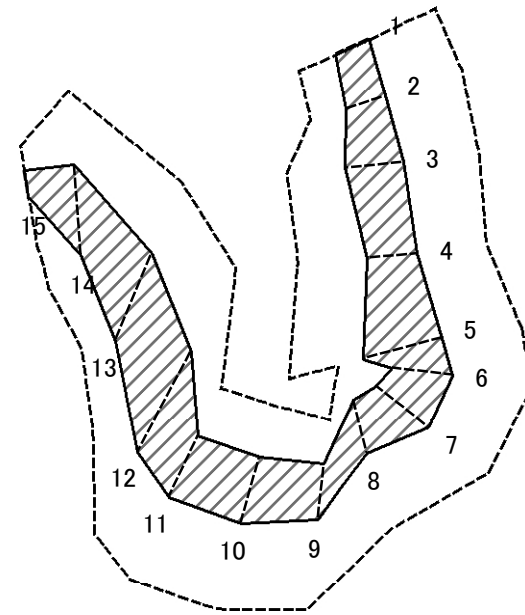
土砂災害警戒区域等指定図(その2-2)

図中の数字は横断測線番号を示す

土砂災害特別警戒区域の区域区分図 (急傾斜地の崩壊に伴う土石等の移動により 建築物の地上部に作用すると想定される力)	土砂災害防止法施行令第二条の基準に該当する区域		縮尺 1:1,500	自然現象の種類	急傾斜地の崩壊	箇所番号	201-H19-9008
	土砂災害防止法施行令第三条の基準に該当する区域			告示番号	神奈川県告示第 107 号	箇所名	武1丁目6
	それ以外の区域			告示年月日	令和 2 年 3 月 24 日	所在地	横須賀市武1丁目

横断測線の区間	土石等の移動により建築物の地上部に作用すると想定される力				土石等の堆積により建築物の地上部に作用すると想定される力				横断測線の区間	土石等の移動により建築物の地上部に作用すると想定される力				土石等の堆積により建築物の地上部に作用すると想定される力			
	土石等の(移動)高さが1m以下の場合、土石等の移動による力が100kN/m ² を超える区域		それ以外の区域		土石等の堆積の高さが3mを超える区域		それ以外の区域			土石等の(移動)高さが1m以下の場合、土石等の移動による力が100kN/m ² を超える区域		それ以外の区域		土石等の堆積の高さが3mを超える区域		それ以外の区域	
	力の大きさのうち最大のもの(kN/m ²)	土石等の高さ(m)	力の大きさのうち最大のもの(kN/m ²)	土石等の高さ(m)	力の大きさのうち最大のもの(kN/m ²)	土石等の高さ(m)	力の大きさのうち最大のもの(kN/m ²)	土石等の高さ(m)		力の大きさのうち最大のもの(kN/m ²)	土石等の高さ(m)	力の大きさのうち最大のもの(kN/m ²)	土石等の高さ(m)	力の大きさのうち最大のもの(kN/m ²)	土石等の高さ(m)	力の大きさのうち最大のもの(kN/m ²)	土石等の高さ(m)
1 ~ 2	-	-	73.70	0.75	-	-	13.26	2.04	~								
2 ~ 3	-	-	84.51	0.75	-	-	12.70	1.96	~								
3 ~ 4	-	-	84.51	0.75	-	-	14.16	2.18	~								
4 ~ 5	-	-	100.00	0.75	-	-	14.61	2.25	~								
5 ~ 6	-	-	100.00	0.75	-	-	14.61	2.25	~								
6 ~ 7	-	-	89.96	0.75	-	-	15.81	2.44	~								
7 ~ 8	-	-	89.96	0.75	-	-	15.81	2.44	~								
8 ~ 9	-	-	83.59	0.75	-	-	11.98	1.85	~

9 ~ 10	-	-	87.74	0.75	-	-	10.68	1.65	~								
10 ~ 11	-	-	87.74	0.75	-	-	10.68	1.65	~								
11 ~ 12	-	-	100.00	0.75	-	-	12.76	1.97	~								
12 ~ 13	-	-	100.00	0.75	-	-	12.78	1.97	~								
13 ~ 14	-	-	96.12	0.75	-	-	12.78	1.97	~								
14 ~ 15	-	-	94.45	0.75	-	-	12.75	1.97	~								
~									~								
~									~								
~									~								
~									~								
~									~								
~									~								
~									~								
~									~								
~									~								
~									~								
~									~								
~									~

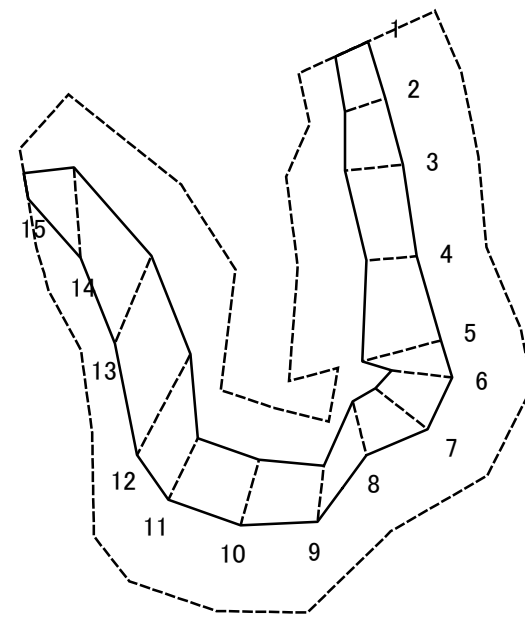
土砂災害警戒区域等指定図(その2-3)

図中の数字は横断測線番号を示す

土砂災害特別警戒区域の区域区分図 (急傾斜地の崩壊に伴う土石等の堆積により 建築物の地上部に作用すると想定される力)	土砂災害防止法施行令第二条の基準に該当する区域		N 縮尺 1:1,500	自然現象の種類	急傾斜地の崩壊	箇所番号	201-H19-9008
	土砂災害防止法施行令第三条の基準に該当する区域			告示番号	神奈川県告示第107号	箇所名	武1丁目6
	それ以外の区域			告示年月日	令和2年3月24日	所在地	横須賀市武1丁目
