土砂災害警戒区域等指定図(その2-1)

土砂災害警戒区域・土砂災害特別警戒区域 区域図	土砂災害防止法施行令第二条の基準に該当する区域		縮尺 1:1,500	自然現象の種類	急傾斜地の崩壊	箇所番号	201-H19-9013
	土砂災害防止法施行令第三条の基準に該当する区域			告示番号	神奈川県告示第 107 号	箇所名	武3丁目2
	それ以外の区域			告示年月日	令和 2 年 3 月 24 日	所在地	横須賀市武3丁目

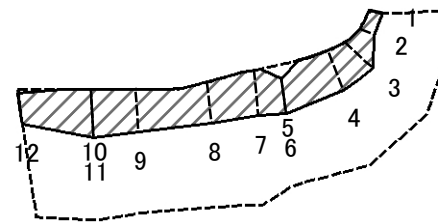
土砂災害警戒区域等指定図(その2-2)

図中の数字は横断測線番号を示す

土砂災害特別警戒区域の区域区分図 (急傾斜地の崩壊に伴う土石等の移動により 建築物の地上部に作用すると想定される力)	土砂災害防止法施行令第二条の基準に該当する区域		N 縮尺 1:1,500	自然現象の種類	急傾斜地の崩壊	箇所番号	201-H19-9013
	土砂災害防止法施行令第三条の基準に該当する区域			告示番号	神奈川県告示第 107 号	箇所名	武3丁目2
	それ以外の区域			告示年月日	令和 2 年 3 月 24 日	所在地	横須賀市武3丁目

横断測線の区間	土石等の移動により建築物の地上部に作用すると想定される力				土石等の堆積により建築物の地上部に作用すると想定される力				横断測線の区間	土石等の移動により建築物の地上部に作用すると想定される力				土石等の堆積により建築物の地上部に作用すると想定される力			
	土石等の(移動)高さが1m以下の場合、土石等の移動による力が100kN/m ² を超える区域		それ以外の区域		土石等の堆積の高さが3mを超える区域		それ以外の区域			土石等の(移動)高さが1m以下の場合、土石等の移動による力が100kN/m ² を超える区域		それ以外の区域		土石等の堆積の高さが3mを超える区域		それ以外の区域	
	力の大きさのうち最大のもの(kN/m ²)	土石等の高さ(m)	力の大きさのうち最大のもの(kN/m ²)	土石等の高さ(m)	力の大きさのうち最大のもの(kN/m ²)	土石等の高さ(m)	力の大きさのうち最大のもの(kN/m ²)	土石等の高さ(m)		力の大きさのうち最大のもの(kN/m ²)	土石等の高さ(m)	力の大きさのうち最大のもの(kN/m ²)	土石等の高さ(m)	力の大きさのうち最大のもの(kN/m ²)	土石等の高さ(m)	力の大きさのうち最大のもの(kN/m ²)	土石等の高さ(m)
1 ~ 2	-	-	71.65	0.75	-	-	14.24	2.66	~								
2 ~ 3	-	-	87.90	0.75	-	-	14.02	2.62	~								
3 ~ 4	-	-	87.90	0.75	-	-	14.02	2.62	~								
4 ~ 5	-	-	85.23	0.75	-	-	12.30	2.30	~								
5 ~ 6									~								
6 ~ 7	-	-	72.92	0.75	-	-	11.30	2.11	~								
7 ~ 8	-	-	72.92	0.75	-	-	9.32	1.74	~								
8 ~ 9	-	-	75.85	0.75	-	-	9.70	1.81	~

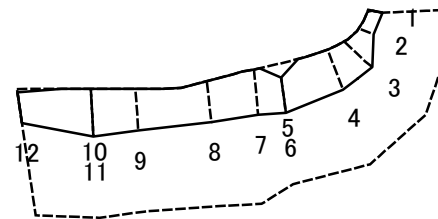
土砂災害警戒区域等指定図(その2-3)

図中の数字は横断測線番号を示す

土砂災害特別警戒区域の区域区分図 (急傾斜地の崩壊に伴う土石等の堆積により 建築物の地上部に作用すると想定される力)	土砂災害防止法施行令第二条の基準に該当する区域		N 縮尺 1:1,500	自然現象の種類	急傾斜地の崩壊	箇所番号	201-H19-9013
	土砂災害防止法施行令第三条の基準に該当する区域			告示番号	神奈川県告示第 107 号	箇所名	武3丁目2
	それ以外の区域			告示年月日	令和 2 年 3 月 24 日	所在地	横須賀市武3丁目
