# 土砂災害警戒区域等指定図(その2-1)

## 土砂災害警戒区域・土砂災害特別警戒区域 区域図

箇所番号	201-H20-0401
箇所名	深田台1
所在地	横須賀市深田台 及び米が浜通1丁目

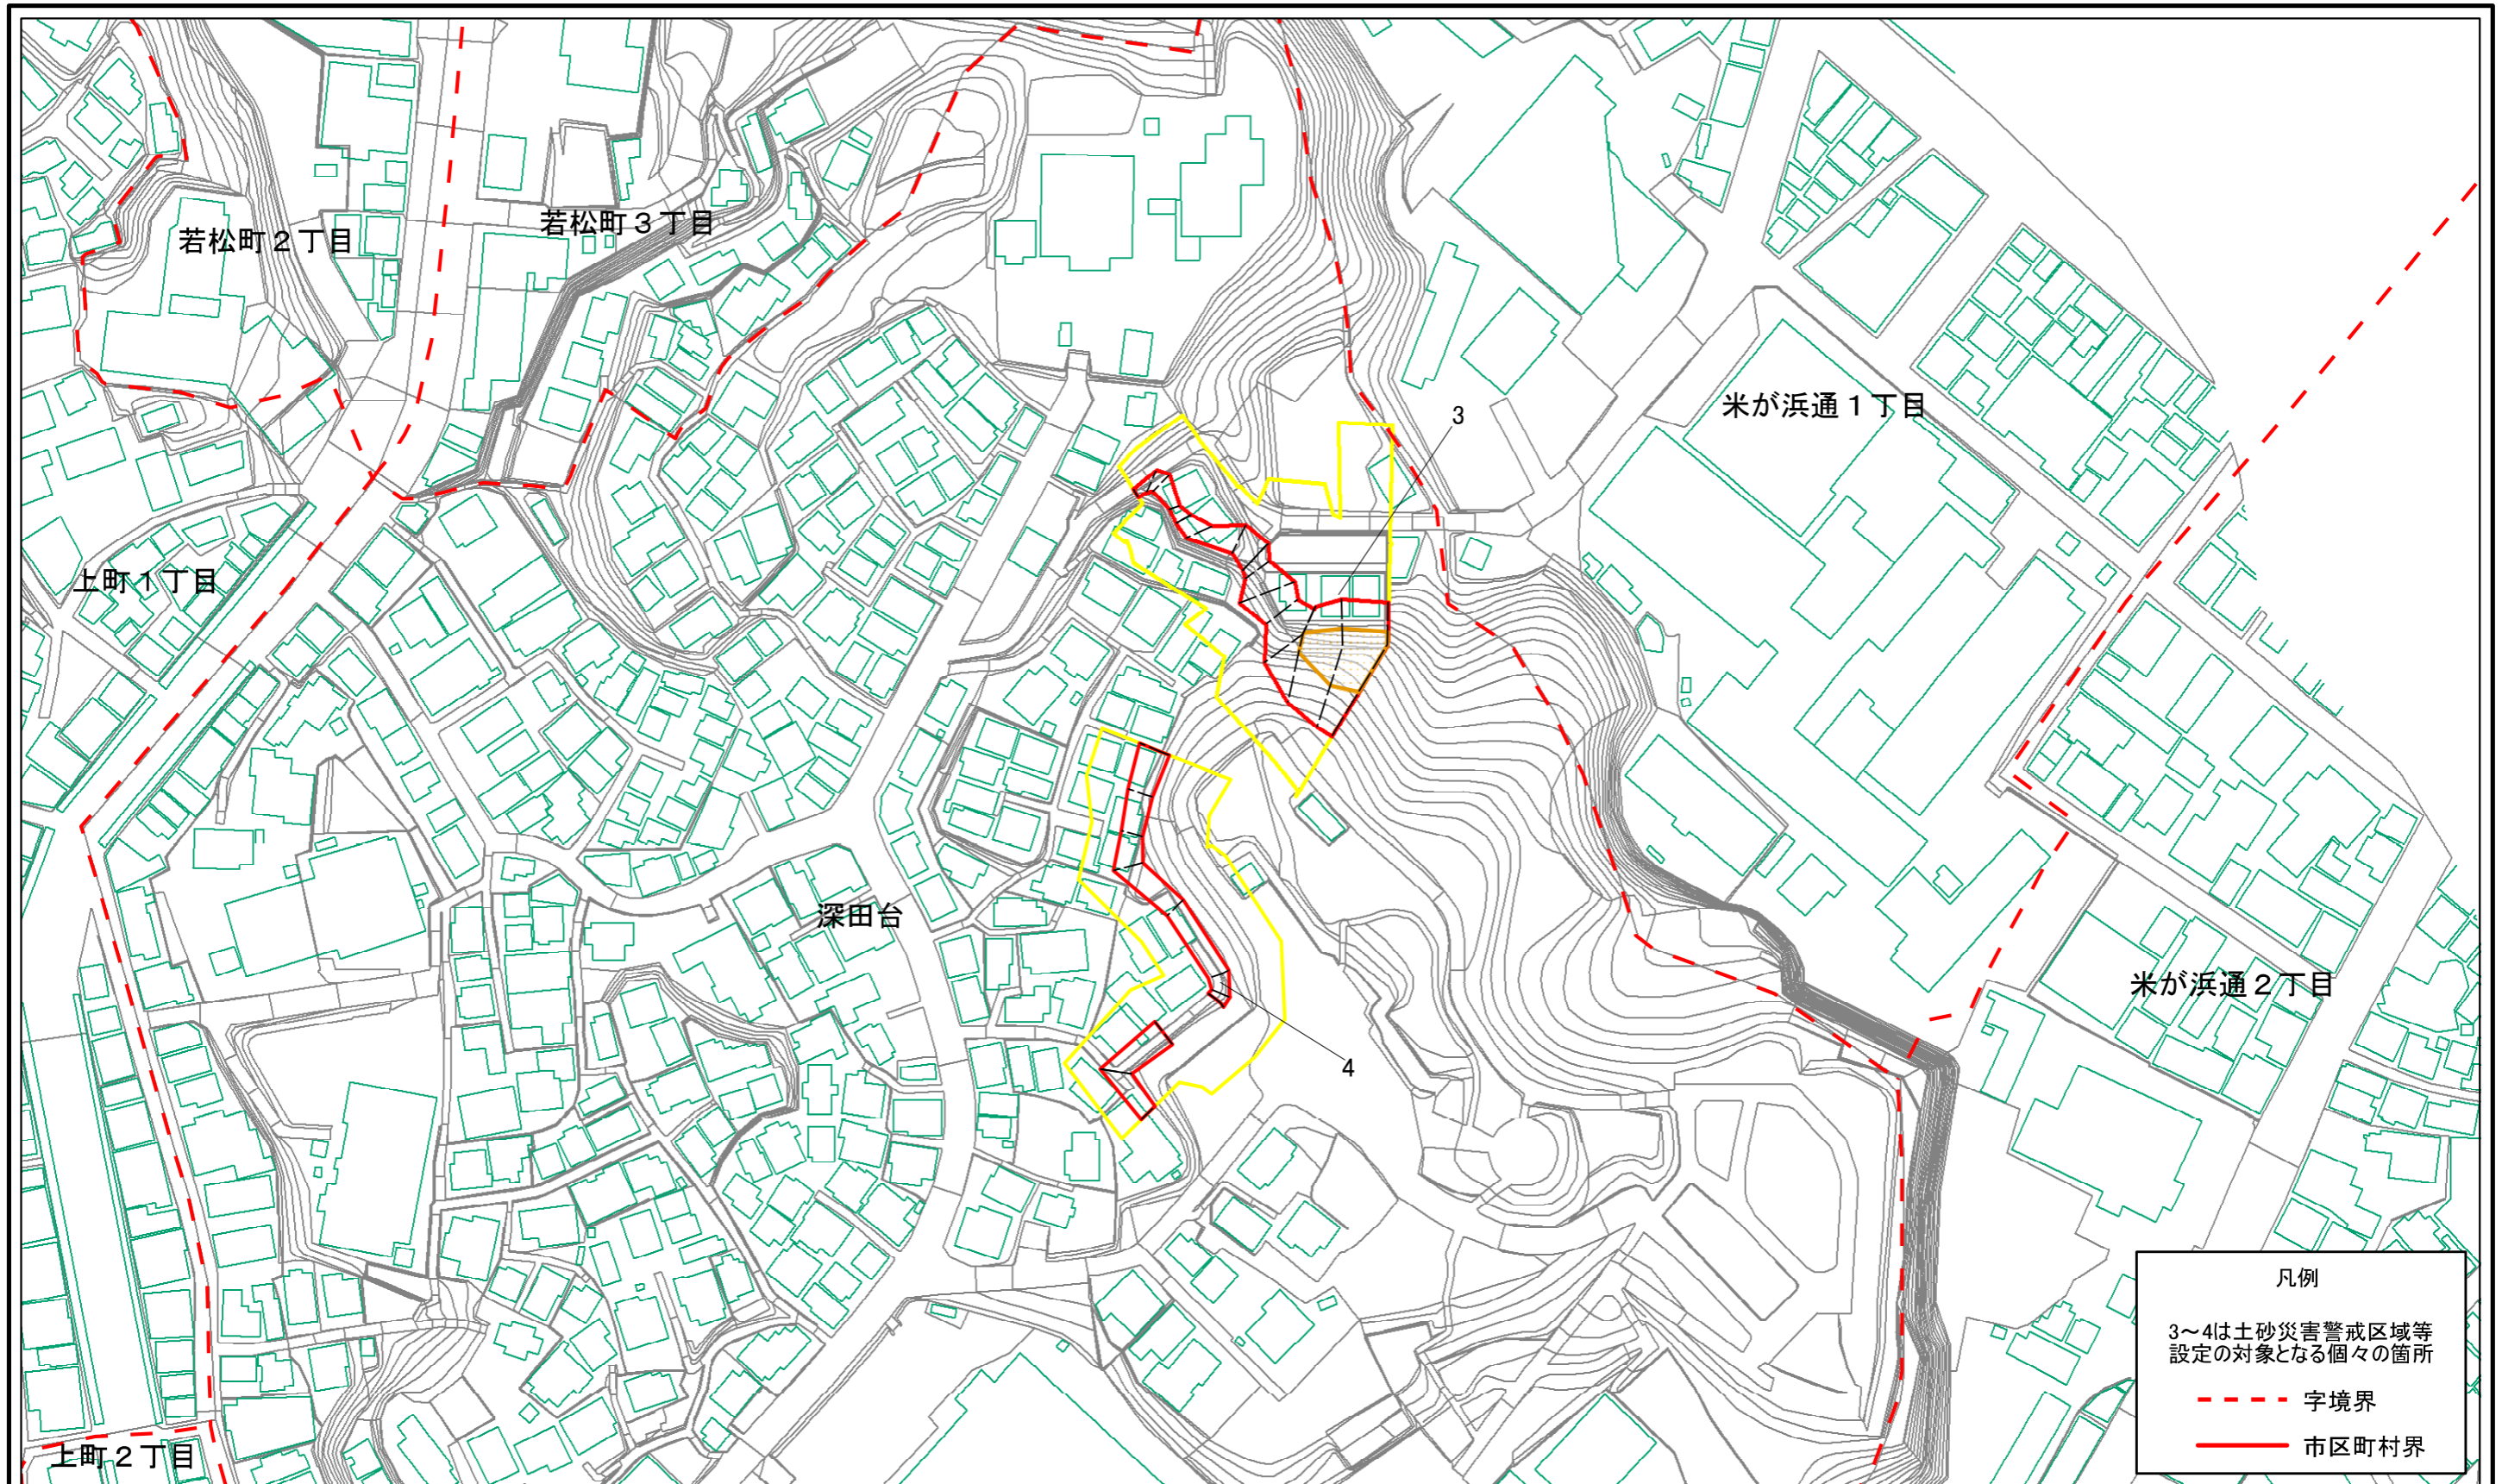
土砂災害防止法施行令第2条の基準に該当する区域	
土砂災害防止法施行令第3条の基準に該当する区域	
それ以外の区域

自然現象の種類	急傾斜地の崩壊
告示番号	神奈川県告示第107号
告示年月日	令和2年3月24日

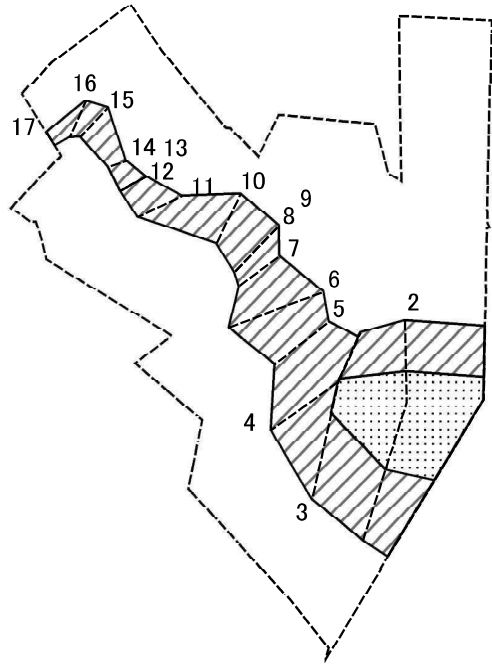
# 土砂災害警戒区域等の指定の公示に係る図書(その2-2)

図中の数字は横断測線番号を示す

<b>土砂災害特別警戒区域の区域区分図</b> (急傾斜地の崩壊に伴う土石等の移動により建築物の地上部に作用すると想定される力)	土砂災害防止法施行令第二条の基準に該当する区域		N 縮尺 1:1,000	自然現象の種類	急傾斜地の崩壊	箇所番号	201-H20-0401-03	
	土砂災害防止法施行令第三条の基準に該当する区域	土石等の(移動)高さが1m以下の場合、 土石等の移動による力が100kN/mを超える区域			告示番号	神奈川県告示第107号	箇所名	深田台1-3
	それ以外の区域				告示年月日	令和2年3月24日	所在地	横須賀市深田台及び米が浜通1丁目

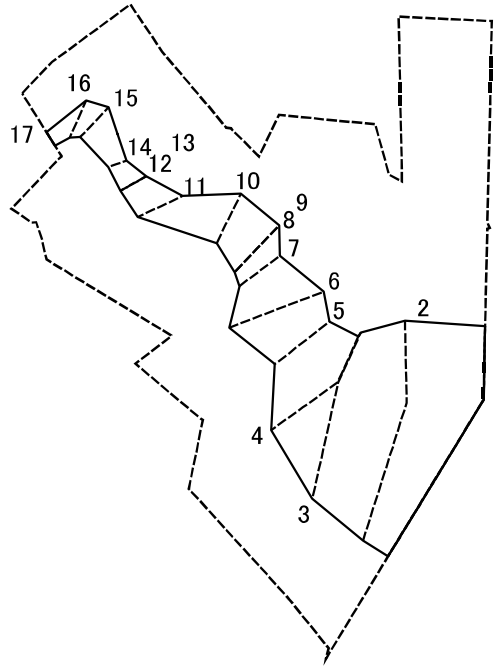
# 土砂災害警戒区域等の指定の公示に係る図書(その2-3)

図中の数字は横断測線番号を示す

<b>土砂災害特別警戒区域の区域区分図</b> (急傾斜地の崩壊に伴う土石等の堆積により 建築物の地上部に作用すると想定される力)	土砂災害防止法施行令第二条の基準に該当する区域		縮尺 1:1,000	自然現象の種類	急傾斜地の崩壊	箇所番号	201-H20-0401-03
	土砂災害防止法施行令第三条の基準に該当する区域			告示番号	神奈川県告示第107号	箇所名	深田台1-3
	それ以外の区域			告示年月日	令和2年3月24日	所在地	横須賀市深田台及び米が浜通1丁目

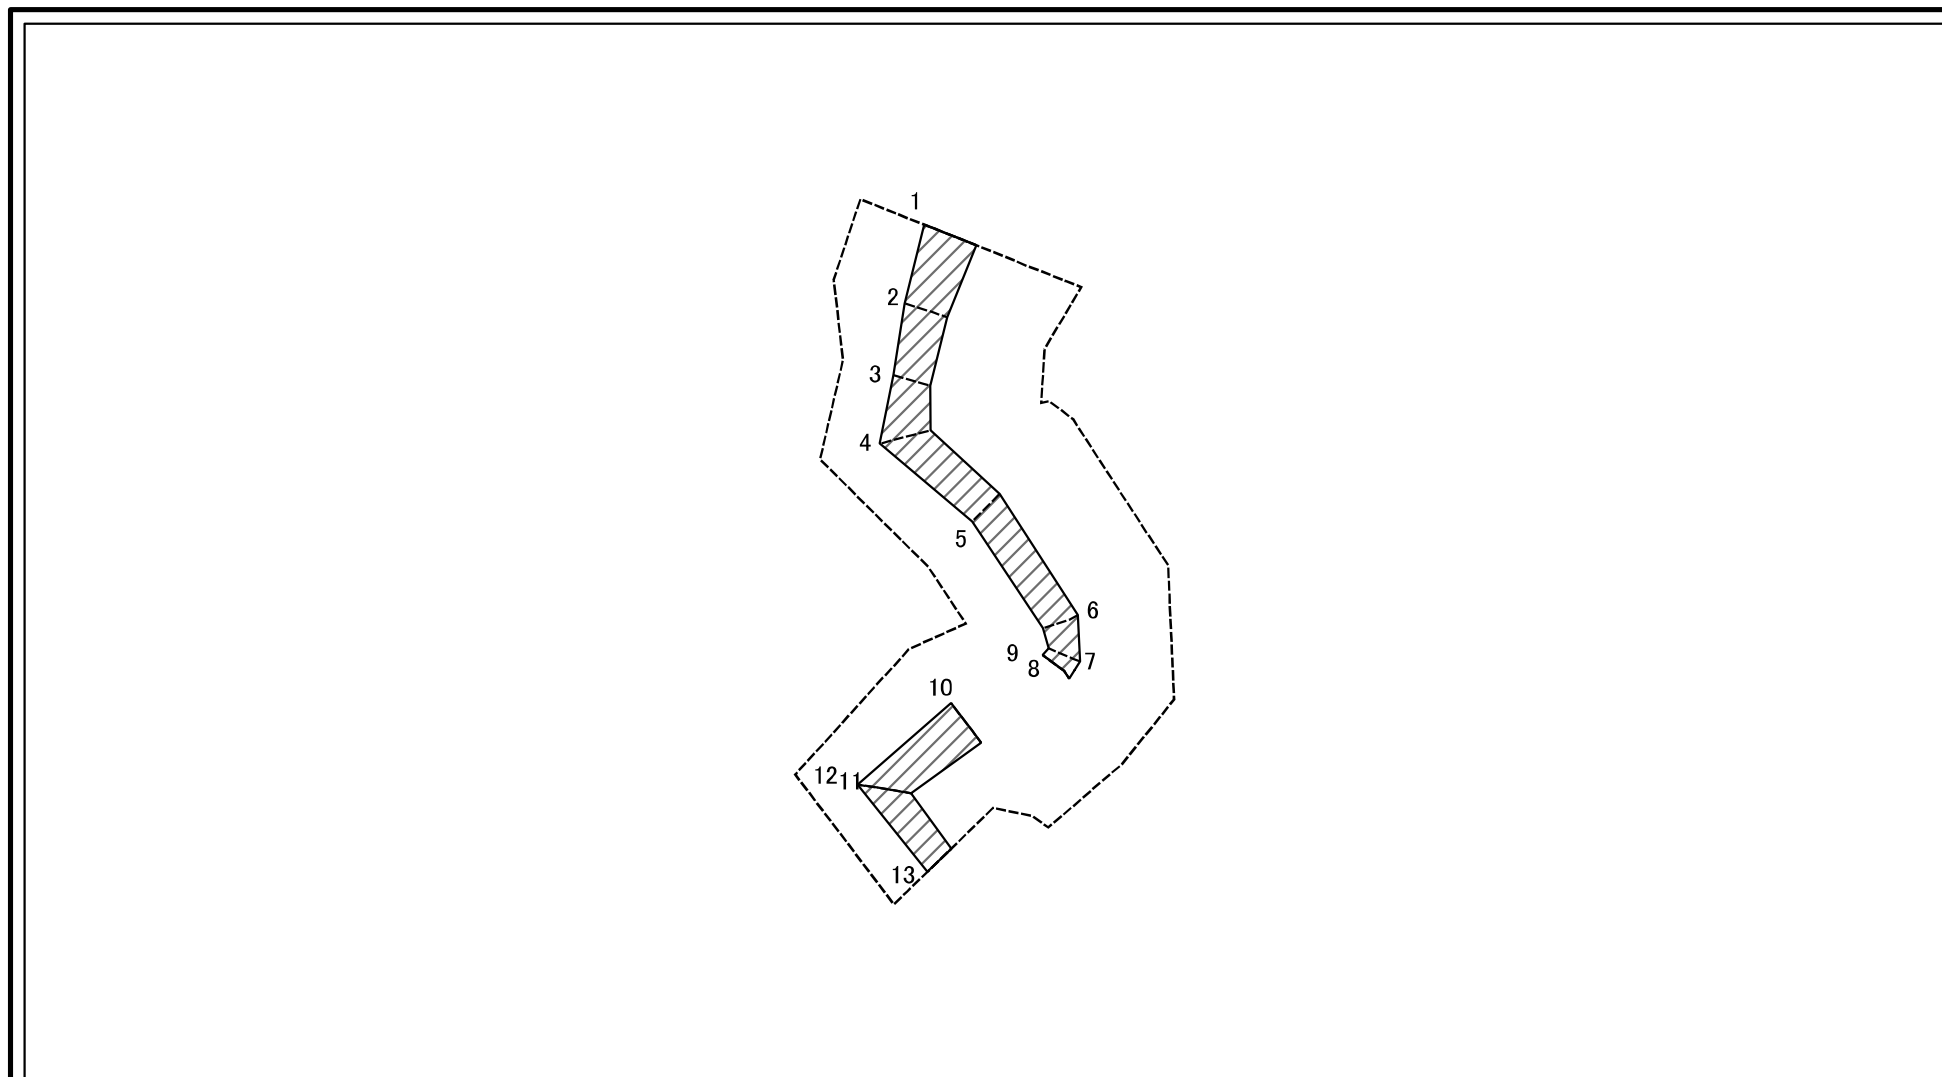
# 土砂災害警戒区域等の指定の公示に係る図書(その2-2)

図中の数字は横断測線番号を示す

<b>土砂災害特別警戒区域の区域区分図</b> (急傾斜地の崩壊に伴う土石等の移動により 建築物の地上部に作用すると想定される力)	土砂災害防止法施行令第二条の基準に該当する区域		N 縮尺 1:1,000	自然現象の種類	急傾斜地の崩壊	箇所番号	201-H20-0401-04
	土砂災害防止法施行令第三条の基準に該当する区域			告示番号	神奈川県告示第107号	箇所名	深田台1-4
	それ以外の区域			告示年月日	令和2年3月24日	所在地	横須賀市深田台及び 米が浜通1丁目

横断測線の区間	土石等の移動により建築物の地上部に作用すると想定される力				土石等の堆積により建築物の地上部に作用すると想定される力				横断測線の区間	土石等の移動により建築物の地上部に作用すると想定される力				土石等の堆積により建築物の地上部に作用すると想定される力			
	土石等の(移動)高さが1m以下の場合、土石等の移動による力が100kN/m <sup>2</sup> を超える区域		それ以外の区域		土石等の堆積の高さが3mを超える区域		それ以外の区域			土石等の(移動)高さが1m以下の場合、土石等の移動による力が100kN/m <sup>2</sup> を超える区域		それ以外の区域		土石等の堆積の高さが3mを超える区域		それ以外の区域	
1 ~ 2	-	-	69.98	0.75	-	-	11.47	2.14	~								
2 ~ 3	-	-	60.09	0.75	-	-	11.47	2.14	~								
3 ~ 4	-	-	67.58	0.75	-	-	10.01	1.87	~								
4 ~ 5	-	-	67.58	0.75	-	-	11.09	2.07	~								
5 ~ 6	-	-	57.04	0.75	-	-	11.34	2.12	~								
6 ~ 7	-	-	54.80	0.75	-	-	11.64	2.17	~								
7 ~ 8	-	-	52.11	0.75	-	-	11.75	2.20	~								
8 ~ 9									~								
9 ~ 10	-	-	-	-	-	-	-	-	~								
10 ~ 11	-	-	68.00	0.75	-	-	10.63	1.99	~								
11 ~ 12									~								
12 ~ 13	-	-	68.00	0.75	-	-	9.46	1.77	~								
~									~								
~									~								
~									~								
~									~

建築物の構造の規制に必要な衝撃に関する事項	自然現象の種類	急傾斜地の崩壊	箇所番号	201-H20-0401-04
	告示番号	神奈川県告示第107号	箇所名	深田台1-4
	告示年月日	令和2年3月24日	所在地	横須賀市深田台及び米が浜通1丁目

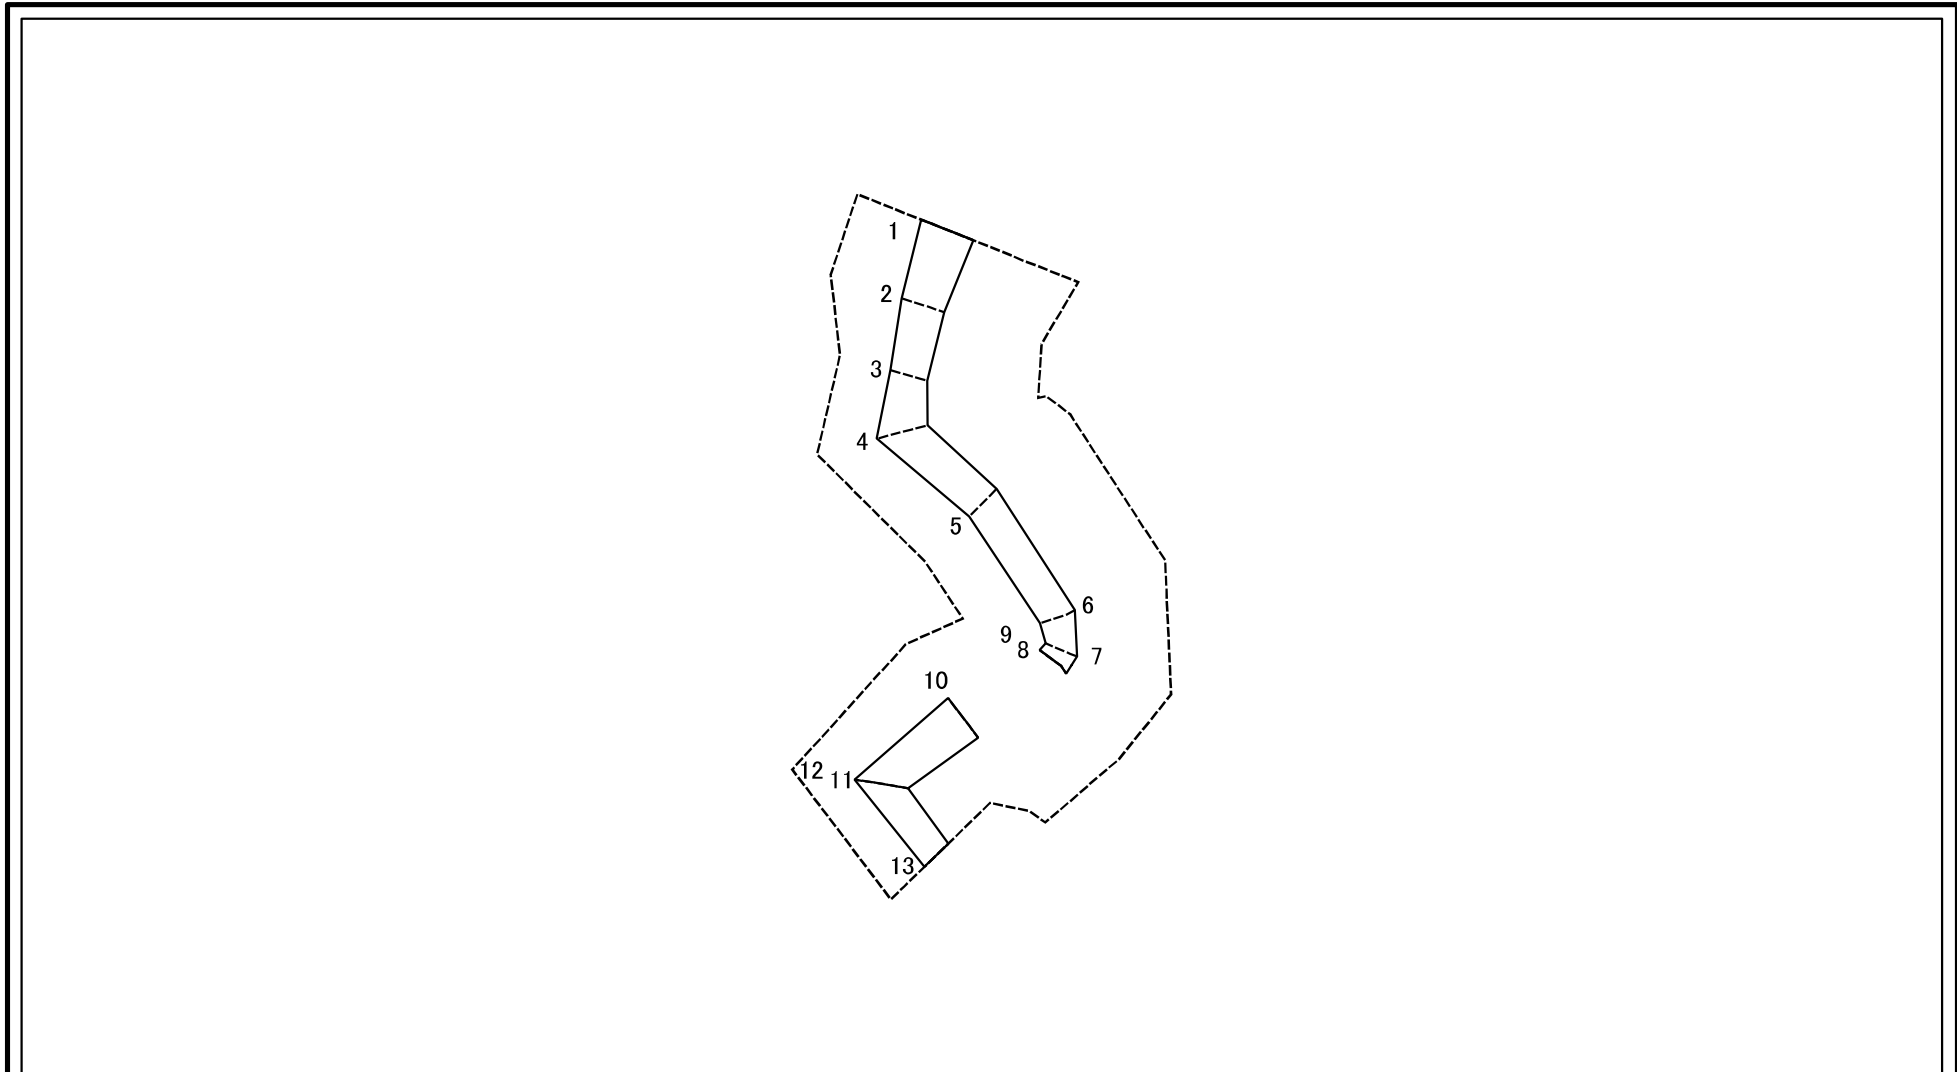
# 土砂災害警戒区域等の指定の公示に係る図書(その2-3)

図中の数字は横断測線番号を示す

<b>土砂災害特別警戒区域の区域区分図</b> (急傾斜地の崩壊に伴う土石等の堆積により建築物の地上部に作用すると想定される力)	土砂災害防止法施行令第二条の基準に該当する区域		縮尺 1:1,000	自然現象の種類	急傾斜地の崩壊	箇所番号	201-H20-0401-04
	土砂災害防止法施行令第三条の基準に該当する区域			告示番号	神奈川県告示第107号	箇所名	深田台1-4
	それ以外の区域			告示年月日	令和2年3月24日	所在地	横須賀市深田台及び米が浜通1丁目
