土砂災害警戒区域等指定図(その2-1)

# 土砂災害警戒区域等指定図(その2-2)

# 土砂災害警戒区域等指定図(その2-3)

### 土砂災害警戒区域等指定図書(その3)

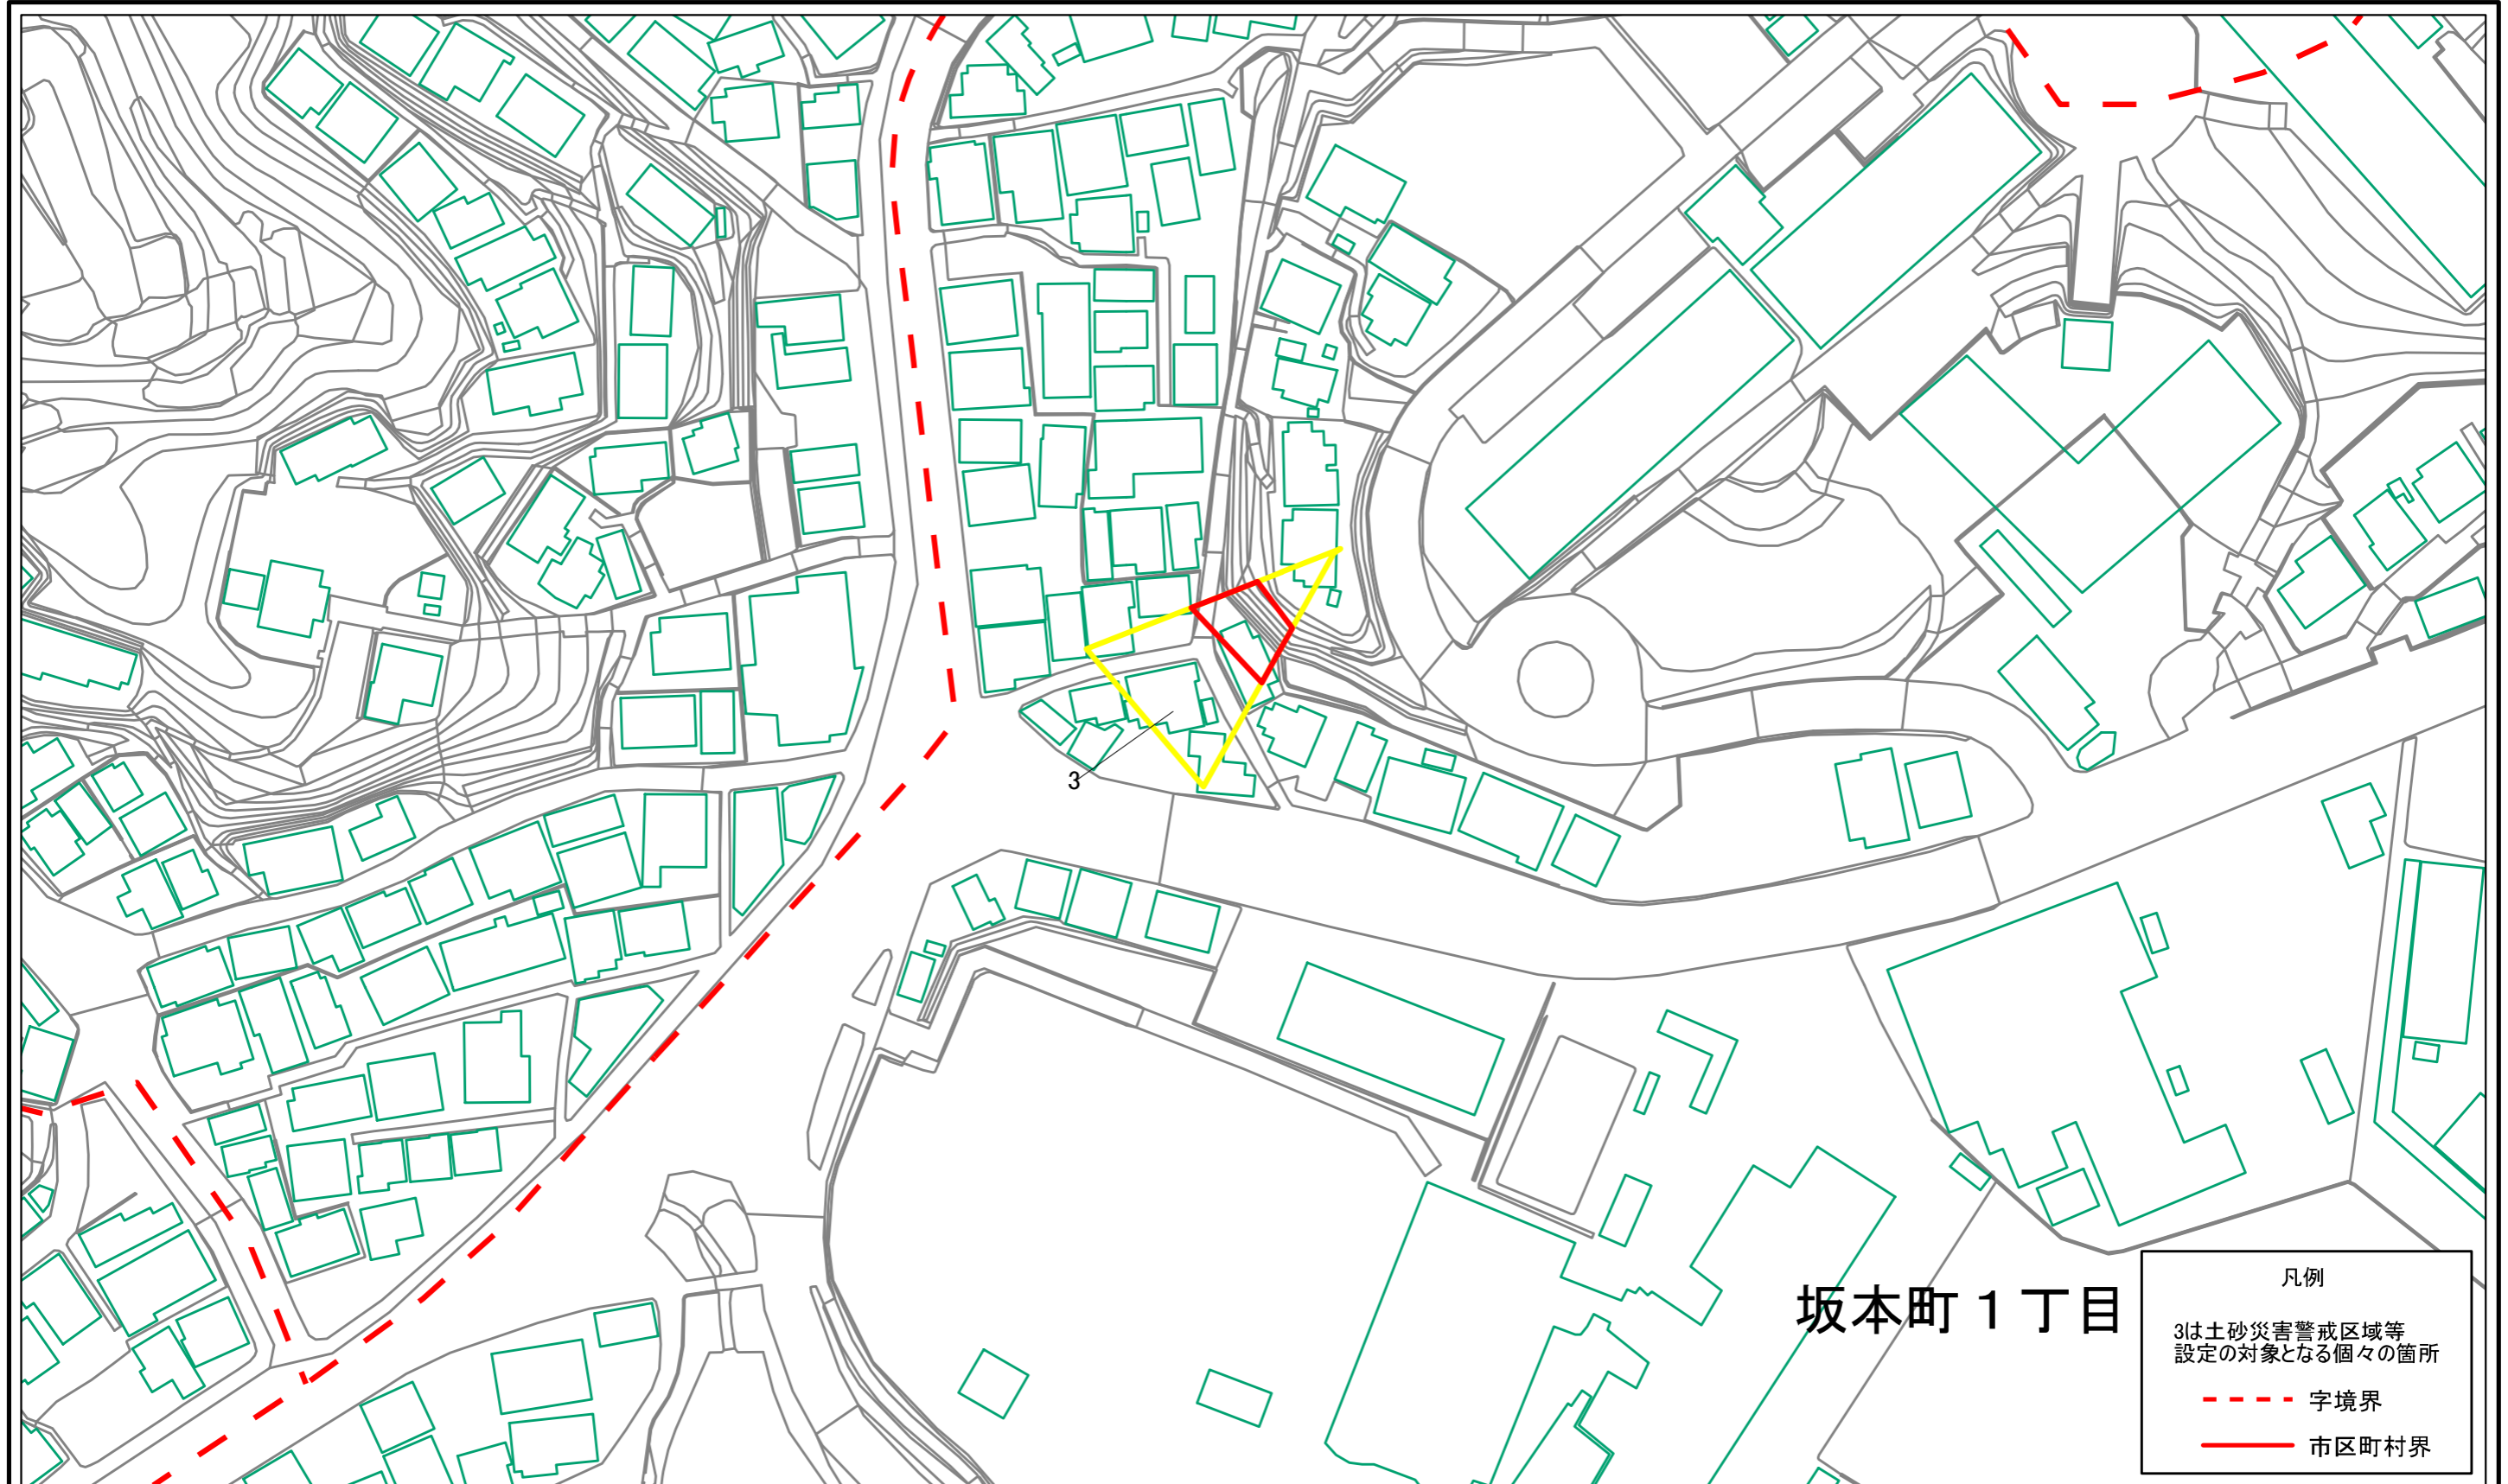
土砂災害警戒区域・土砂災害特別警戒区域 区域図		土砂災害防止法施行令第2条の基準に該当する区域		自然現象の種類		箇所番号	
	土砂災害防止法施行令第3条の基準に該当する区域	土石等の(移動)高さが1m以下の場合、土石等の移動による力が100kN/mを超える区域		急傾斜地の崩壊	201-H20-0602		
		土石等の堆積の高さが3mを超える区域		告示番号	神奈川県告示第107号		箇所名
		それ以外の区域		告示年月日	令和2年3月24日		所在地
				縮尺	1:1,000		横須賀市坂本町1丁目

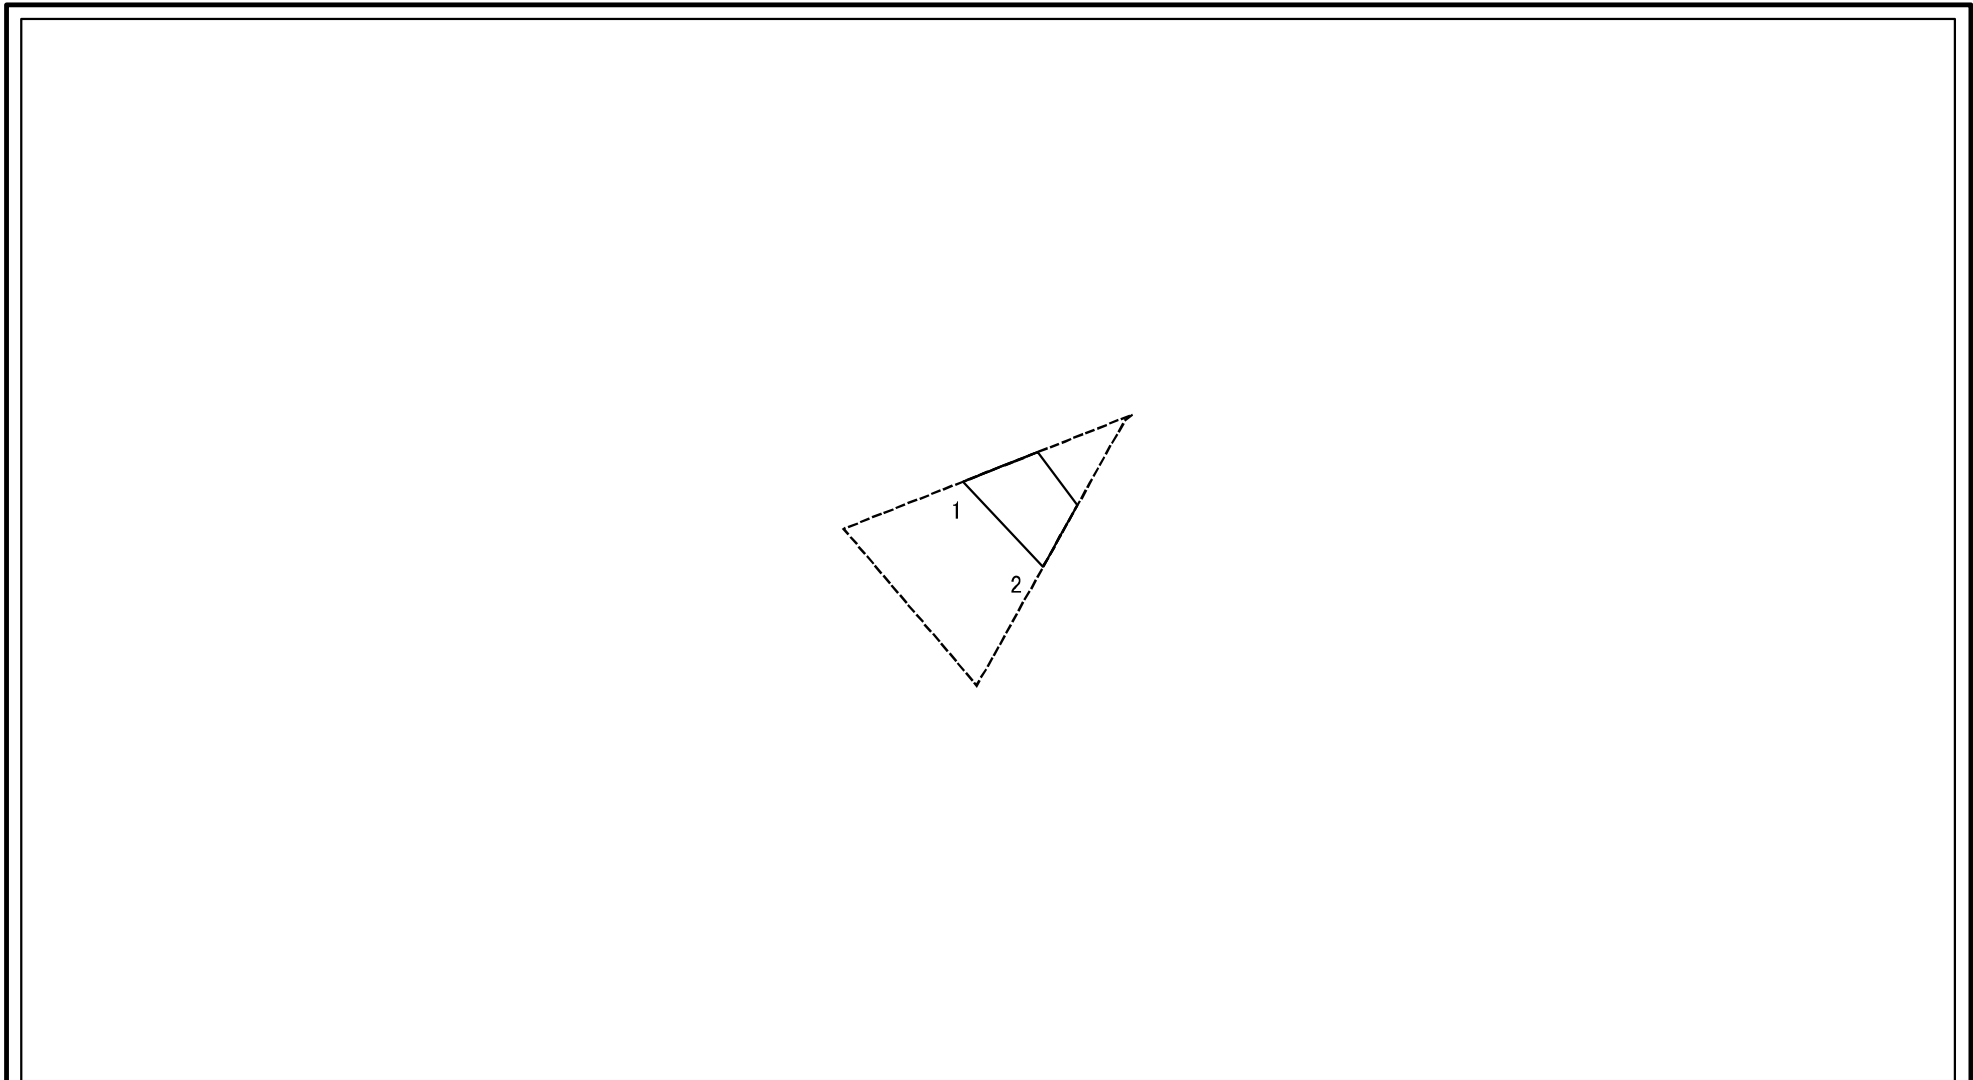
図中の数字は横断測線番号を示す

<b>土砂災害特別警戒区域の区域区分図</b> (急傾斜地の崩壊に伴う土石等の堆積により建築物の地上部に作用すると想定される力)	土砂災害防止法施行令第二条の基準に該当する区域		N 縮尺 1:1,000	自然現象の種類	急傾斜地の崩壊	箇所番号	201-H20-0602-03
	土砂災害防止法施行令第三条の基準に該当する区域	土石等の堆積の高さが3mを超える区域		告示番号	神奈川県告示第107号	箇所名	坂本町1丁目2-3
		それ以外の区域		告示年月日	令和2年3月24日	所在地	横須賀市坂本町1丁目

横断測線の区間	土石等の移動により建築物の地上部に作用すると想定される力				土石等の堆積により建築物の地上部に作用すると想定される力				横断測線の区間	土石等の移動により建築物の地上部に作用すると想定される力				土石等の堆積により建築物の地上部に作用すると想定される力			
	土石等の(移動)高さが1m以下の場合、土石等の移動による力が100kN/m <sup>2</sup> を超える区域		それ以外の区域		土石等の堆積の高さが3mを超える区域		それ以外の区域			土石等の(移動)高さが1m以下の場合、土石等の移動による力が100kN/m <sup>2</sup> を超える区域		それ以外の区域		土石等の堆積の高さが3mを超える区域		それ以外の区域	
	力の大きさのうち最大のもの(kN/m <sup>2</sup> )	土石等の高さ(m)	力の大きさのうち最大のもの(kN/m <sup>2</sup> )	土石等の高さ(m)	力の大きさのうち最大のもの(kN/m <sup>2</sup> )	土石等の高さ(m)	力の大きさのうち最大のもの(kN/m <sup>2</sup> )	土石等の高さ(m)		力の大きさのうち最大のもの(kN/m <sup>2</sup> )	土石等の高さ(m)	力の大きさのうち最大のもの(kN/m <sup>2</sup> )	土石等の高さ(m)	力の大きさのうち最大のもの(kN/m <sup>2</sup> )	土石等の高さ(m)	力の大きさのうち最大のもの(kN/m <sup>2</sup> )	土石等の高さ(m)
1 ~ 2	-	-	78.75	0.75	-	-	12.28	2.30	~								
~									~								
~									~								
~									~								
~									~								
~									~								
~									~								
~									~								
~									~								
~									~

建築物の構造の規制に必要な衝撃に関する事項	自然現象の種類	急傾斜地の崩壊	箇所番号	201-H20-0602-03
	告示番号	神奈川県告示第107号	箇所名	坂本町1丁目2-3
	告示年月日	令和2年3月24日	所在地	横須賀市坂本町1丁目
