土砂災害警戒区域等指定図(その2-1)

土砂災害警戒区域等指定図(その2-2)

土砂災害警戒区域等指定図(その2-3)

土砂災害警戒区域等指定図書(その3)

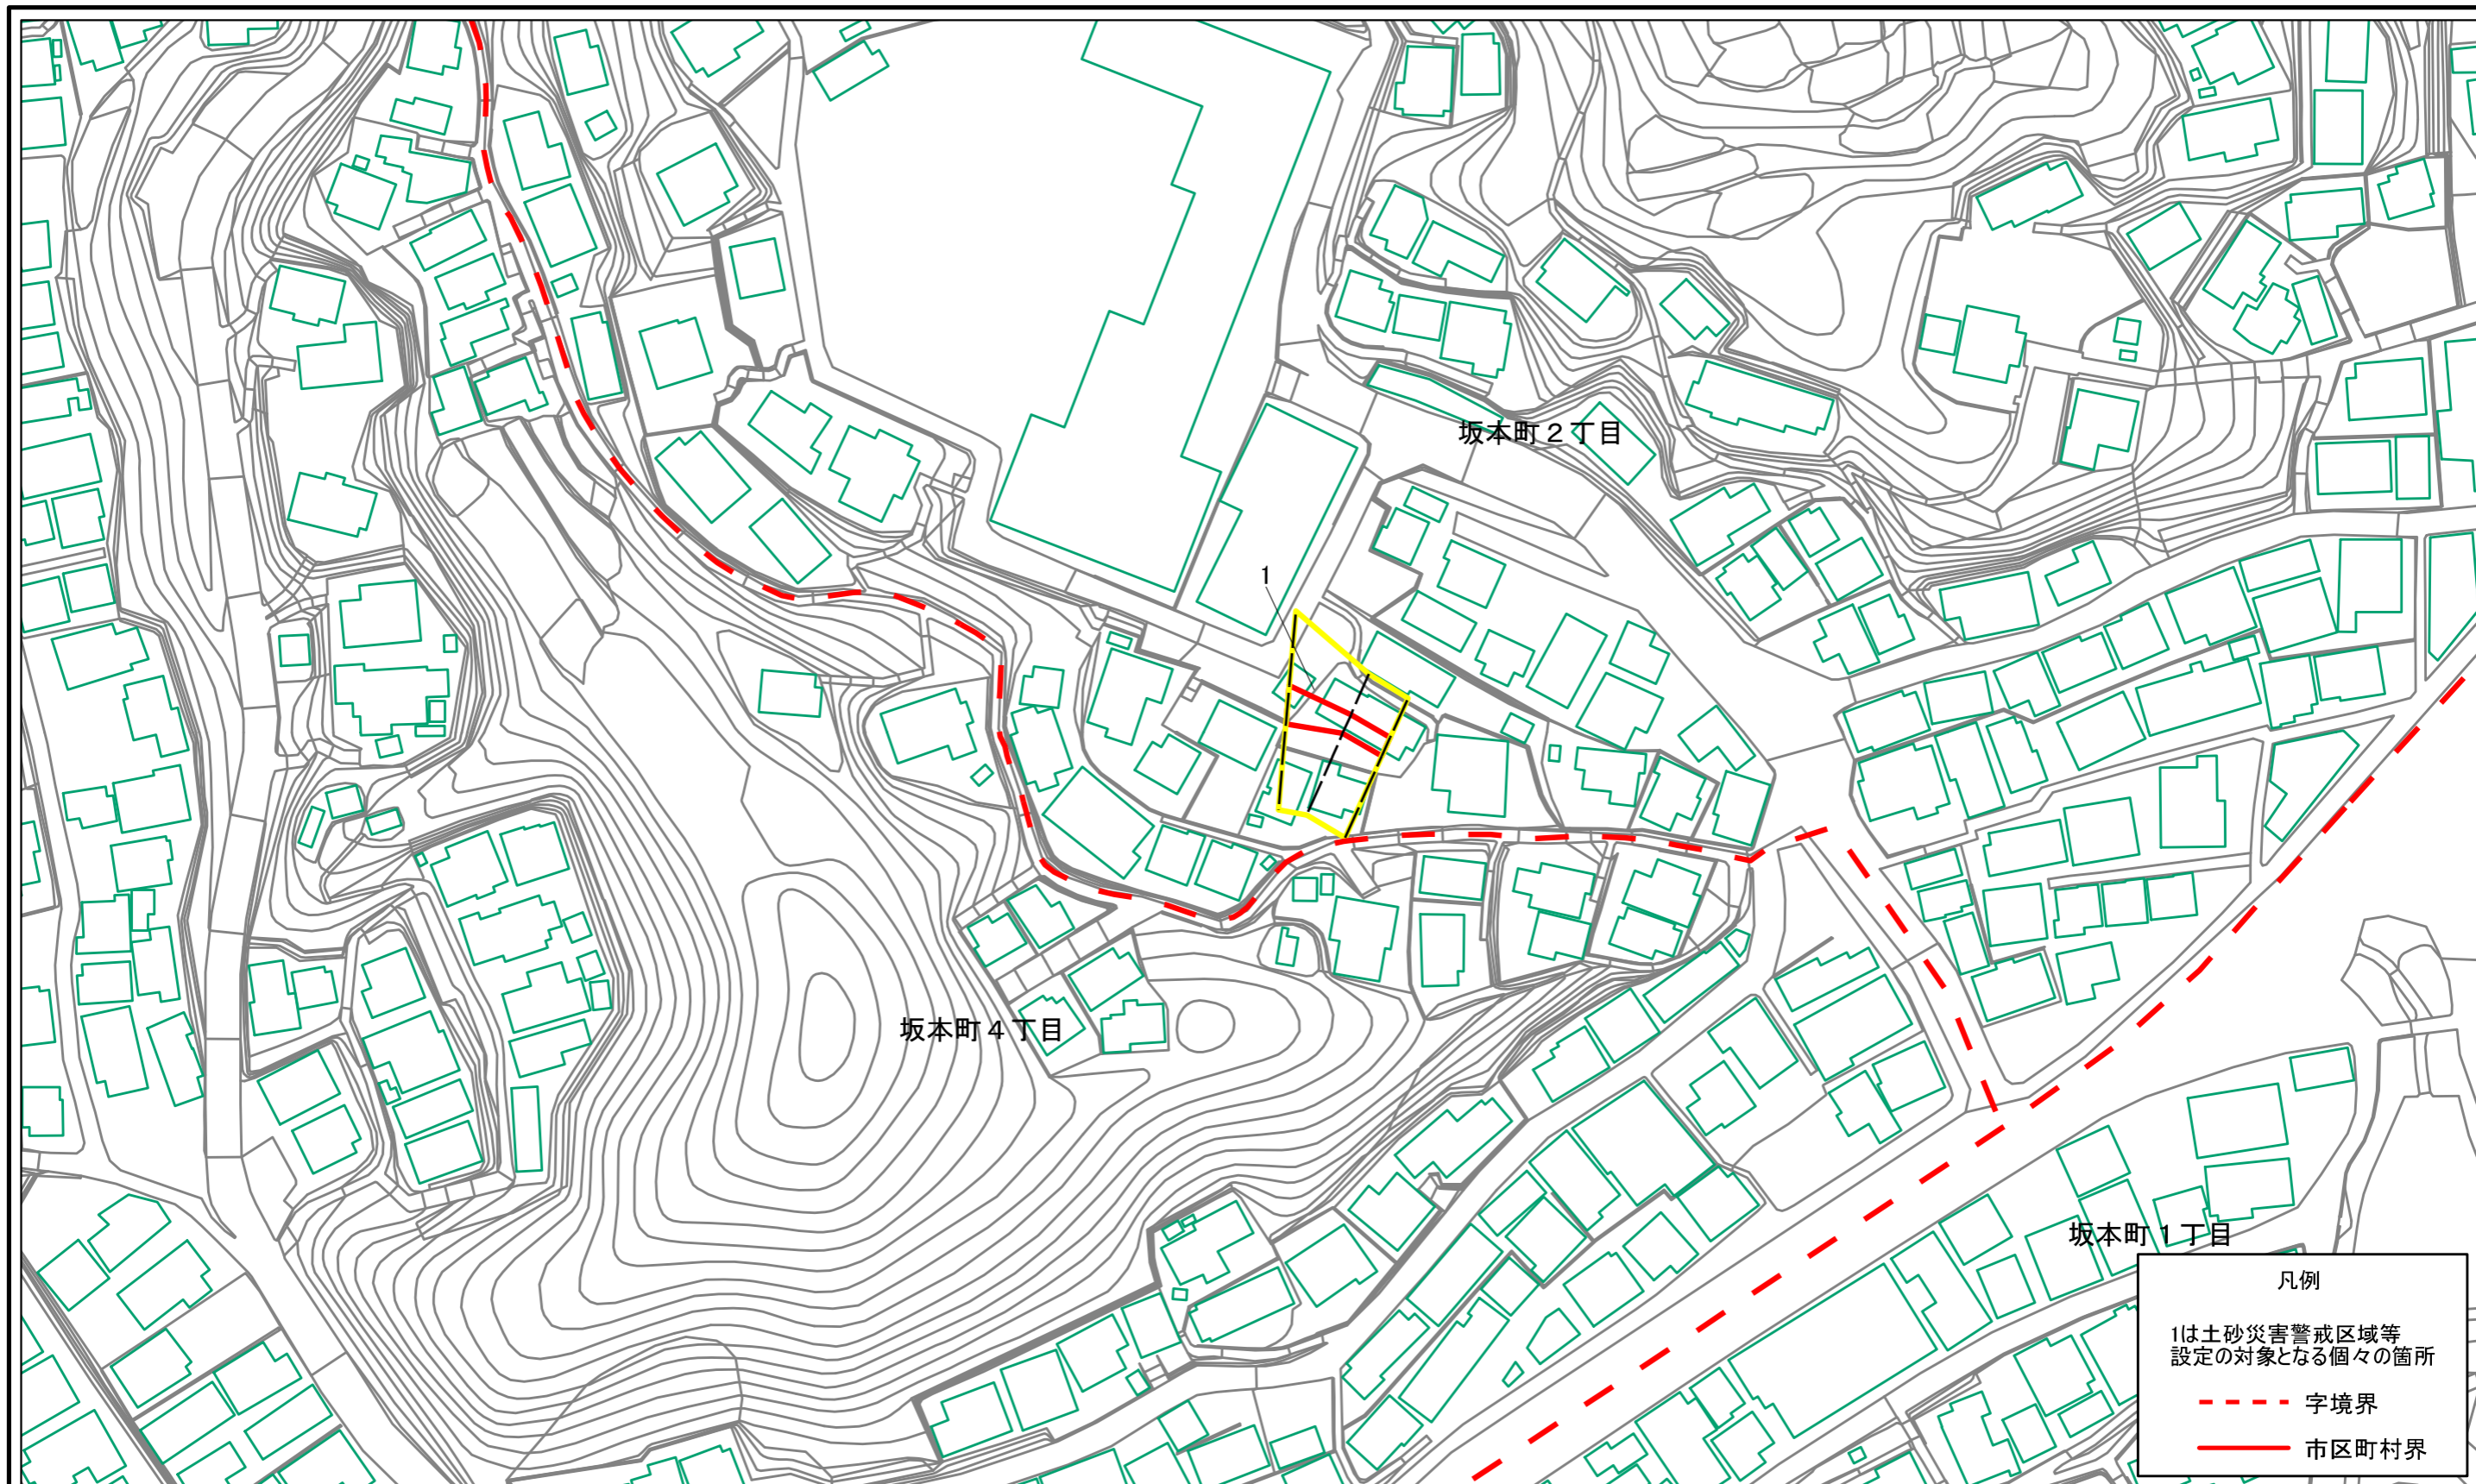
土砂災害警戒区域・土砂災害特別警戒区域 区域図	土砂災害防止法施行令第2条の基準に該当する区域		N 縮尺 1:1,000	自然現象の種類	急傾斜地の崩壊	箇所番号	201-H20-0613
	土砂災害防止法施行令第3条の基準に該当する区域			告示番号	神奈川県告示第107号	箇所名	坂本町2丁目7
	土砂等の(移動)高さが1m以下の場合、土砂等の移動による力が100kN/mを超える区域			告示年月日	令和2年3月24日	所在地	横須賀市坂本町2丁目
	土砂等の堆積の高さが3mを超える区域						
	それ以外の区域

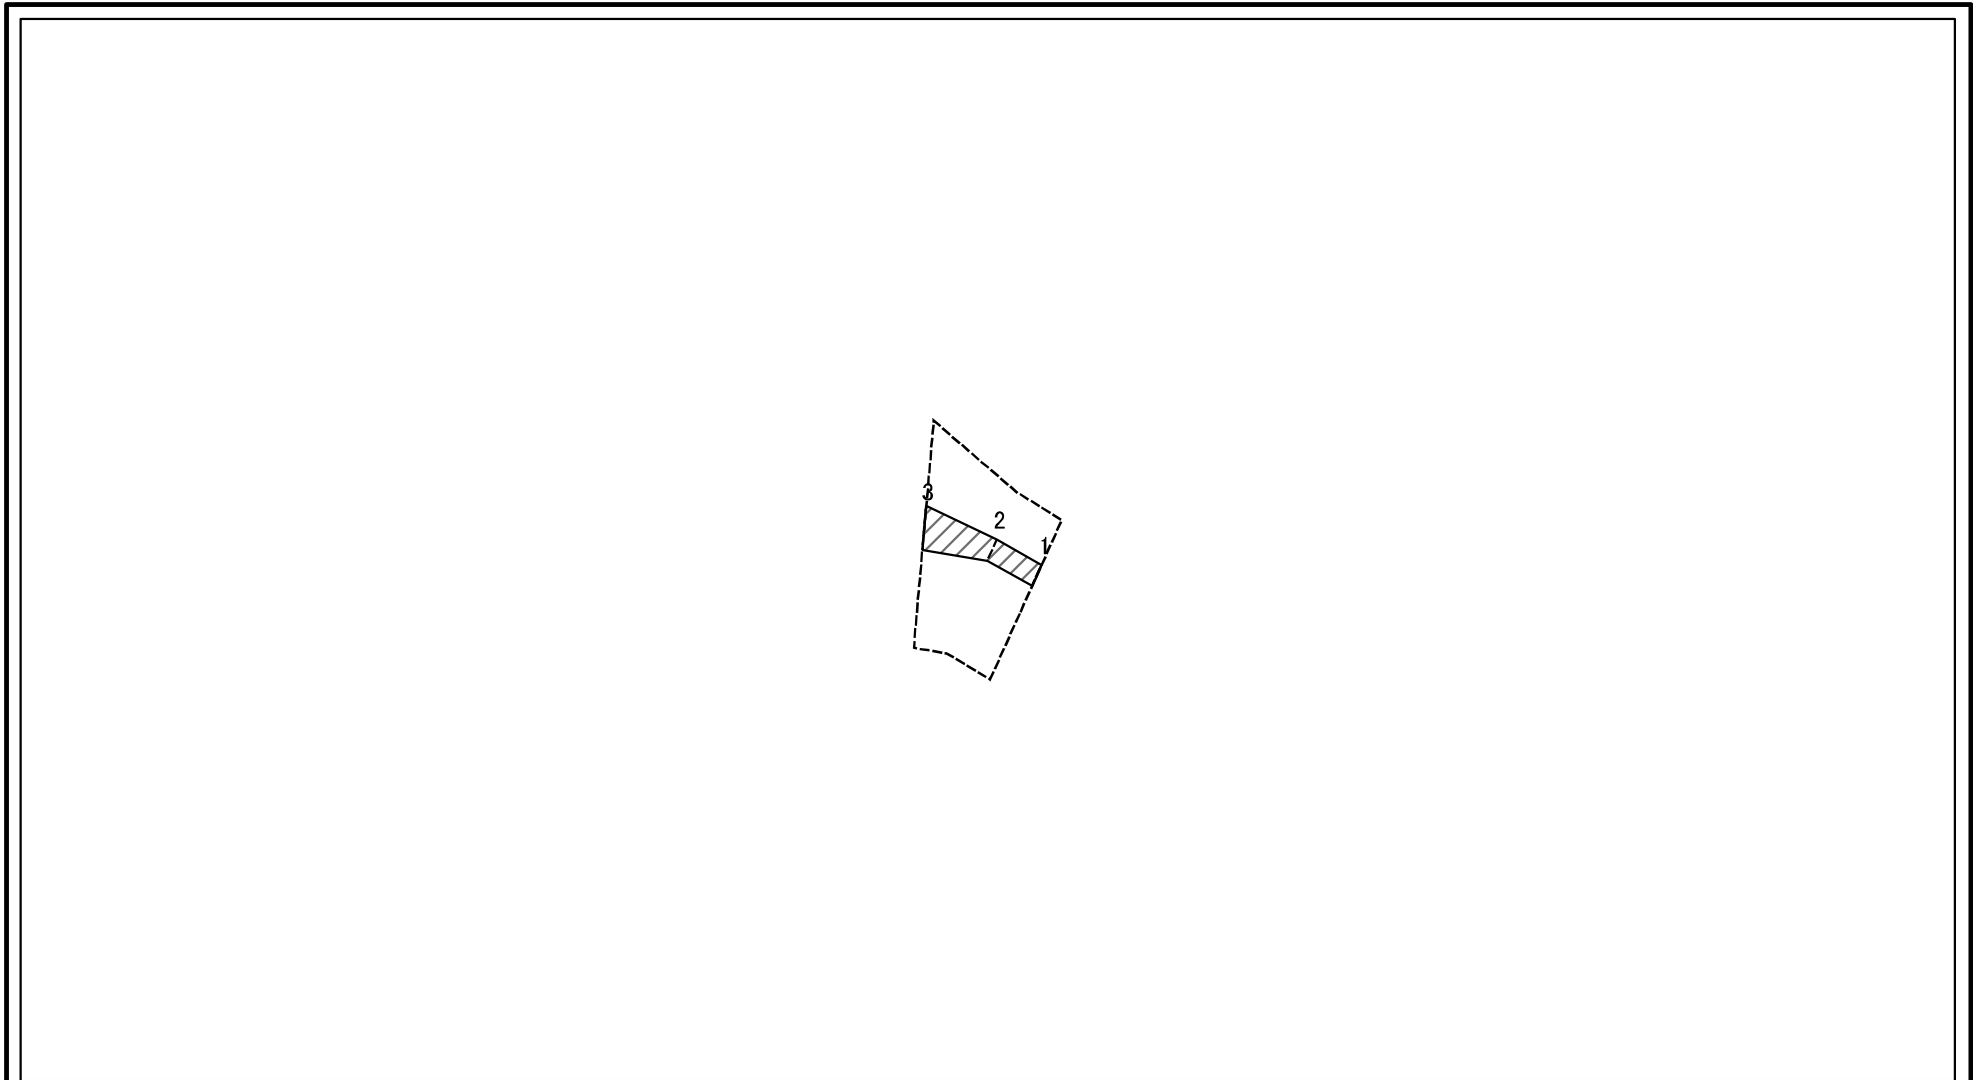
図中の数字は横断測線番号を示す

土砂災害特別警戒区域の区域区分図 (急傾斜地の崩壊に伴う土石等の移動により建築物の地上部に作用すると想定される力)	土砂災害防止法施行令第二条の基準に該当する区域		N 縮尺 1:1,000	自然現象の種類	急傾斜地の崩壊	箇所番号	201-H20-0613-01
	土砂災害防止法施行令第三条の基準に該当する区域			告示番号	神奈川県告示第107号	箇所名	坂本町2丁目7-1
	それ以外の区域			告示年月日	令和2年3月24日	所在地	横須賀市坂本町2丁目

横断測線の区間	土石等の移動により建築物の地上部に作用すると想定される力				土石等の堆積により建築物の地上部に作用すると想定される力				横断測線の区間	土石等の移動により建築物の地上部に作用すると想定される力				土石等の堆積により建築物の地上部に作用すると想定される力			
	土石等の(移動)高さが1m以下の場合、土石等の移動による力が100kN/m ² を超える区域		それ以外の区域		土石等の堆積の高さが3mを超える区域		それ以外の区域			土石等の(移動)高さが1m以下の場合、土石等の移動による力が100kN/m ² を超える区域		それ以外の区域		土石等の堆積の高さが3mを超える区域		それ以外の区域	
	力の大きさのうち最大のもの(kN/m ²)	土石等の高さ(m)	力の大きさのうち最大のもの(kN/m ²)	土石等の高さ(m)	力の大きさのうち最大のもの(kN/m ²)	土石等の高さ(m)	力の大きさのうち最大のもの(kN/m ²)	土石等の高さ(m)		力の大きさのうち最大のもの(kN/m ²)	土石等の高さ(m)	力の大きさのうち最大のもの(kN/m ²)	土石等の高さ(m)	力の大きさのうち最大のもの(kN/m ²)	土石等の高さ(m)	力の大きさのうち最大のもの(kN/m ²)	土石等の高さ(m)
1 ~ 2	-	-	44.90	0.75	-	-	11.57	2.16	~								
2 ~ 3	-	-	55.42	0.75	-	-	12.09	2.26	~								
~									~								
~									~								
~									~								
~									~								
~									~								
~									~								
~									~								
~									~								
~									~								
~									~								
~									~								
~									~								
~									~

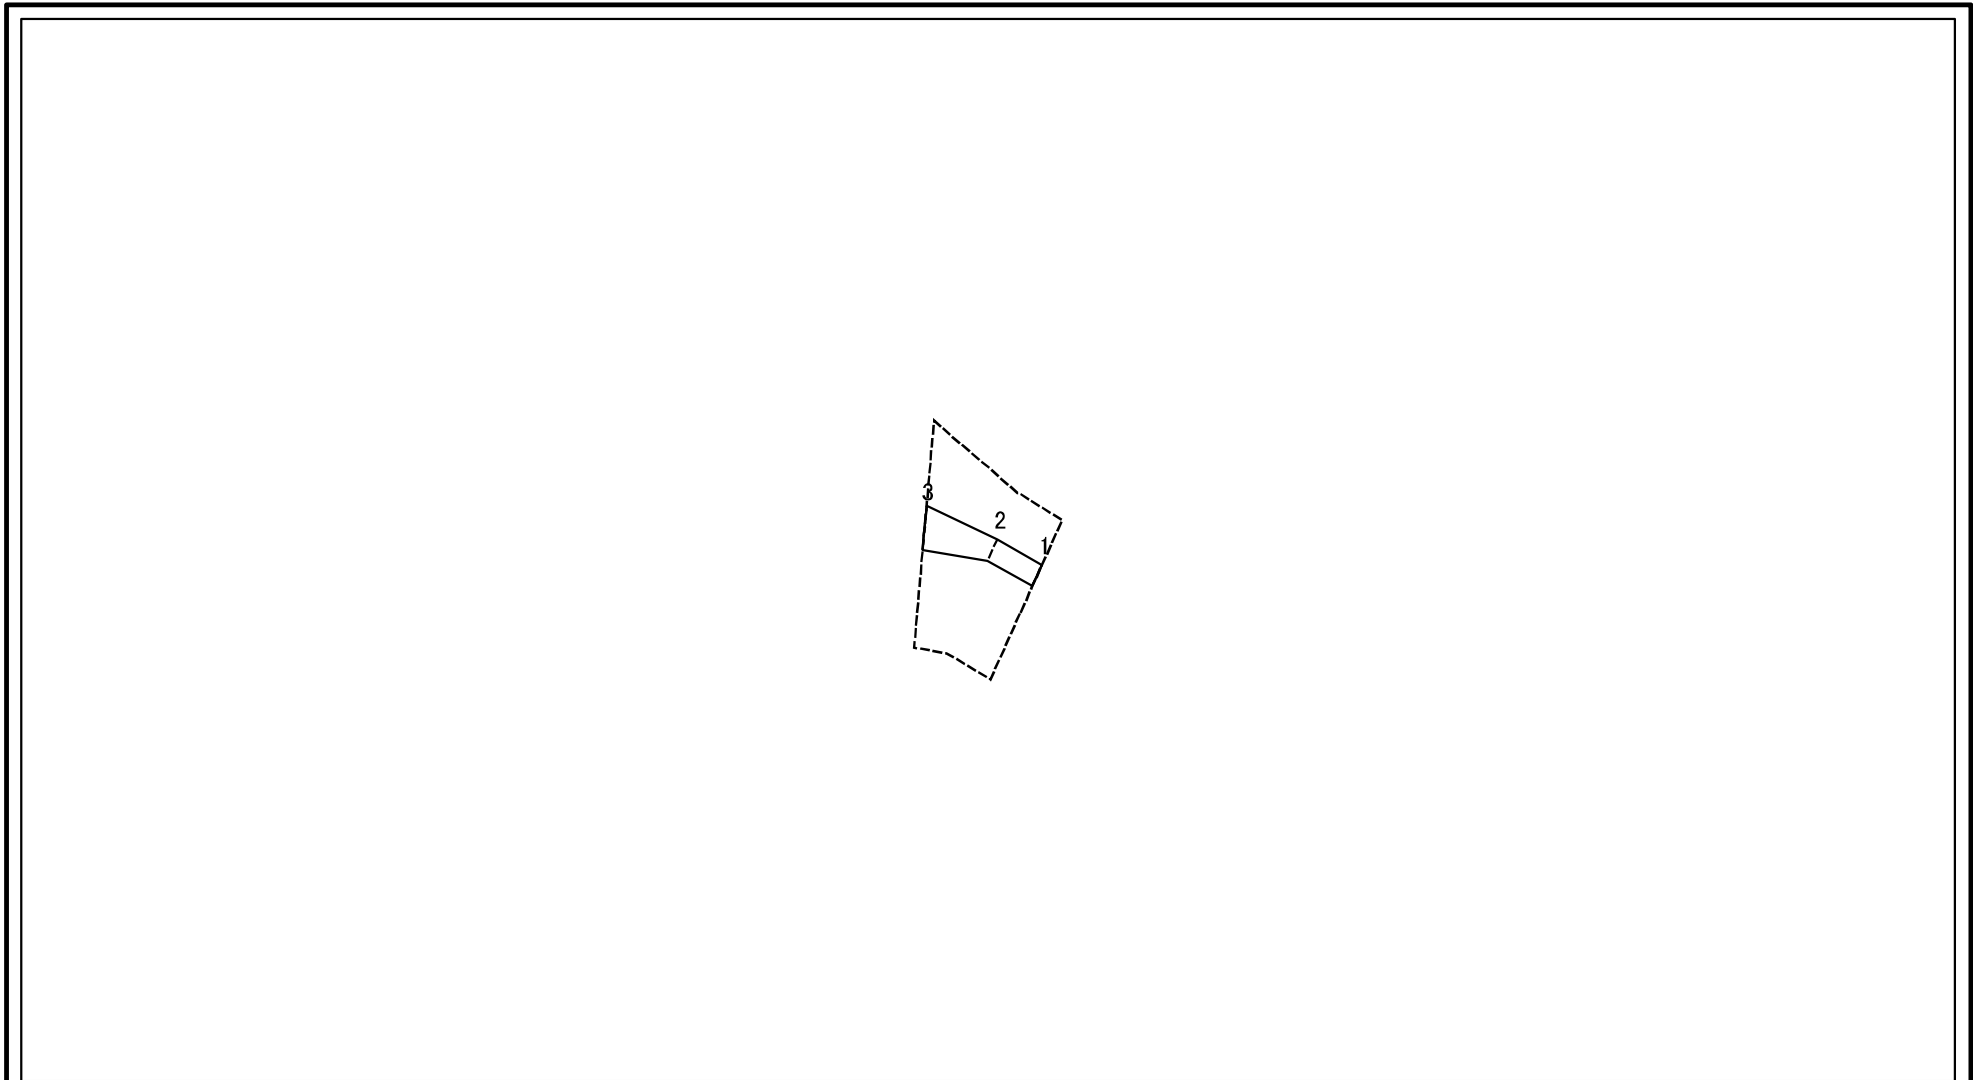
図中の数字は横断測線番号を示す

土砂災害特別警戒区域の区域区分図 (急傾斜地の崩壊に伴う土石等の堆積により建築物の地上部に作用すると想定される力)	土砂災害防止法施行令第二条の基準に該当する区域		N 縮尺 1:1,000	自然現象の種類	急傾斜地の崩壊	箇所番号	201-H20-0613-01
	土砂災害防止法施行令第三条の基準に該当する区域			告示番号	神奈川県告示第107号	箇所名	坂本町2丁目7-1
	それ以外の区域			告示年月日	令和2年3月24日	所在地	横須賀市坂本町2丁目
