土砂災害警戒区域等指定図(その2-1)

土砂災害警戒区域・土砂災害特別警戒区域 区域図

自然現象の種類	急傾斜地の崩壊	箇所番号	201-H20-0614
告示番号	神奈川県告示第107号	箇所名	坂本町3丁目1
告示年月日	令和2年3月24日	所在地	横須賀市坂本町3丁目 及び坂本町1丁目

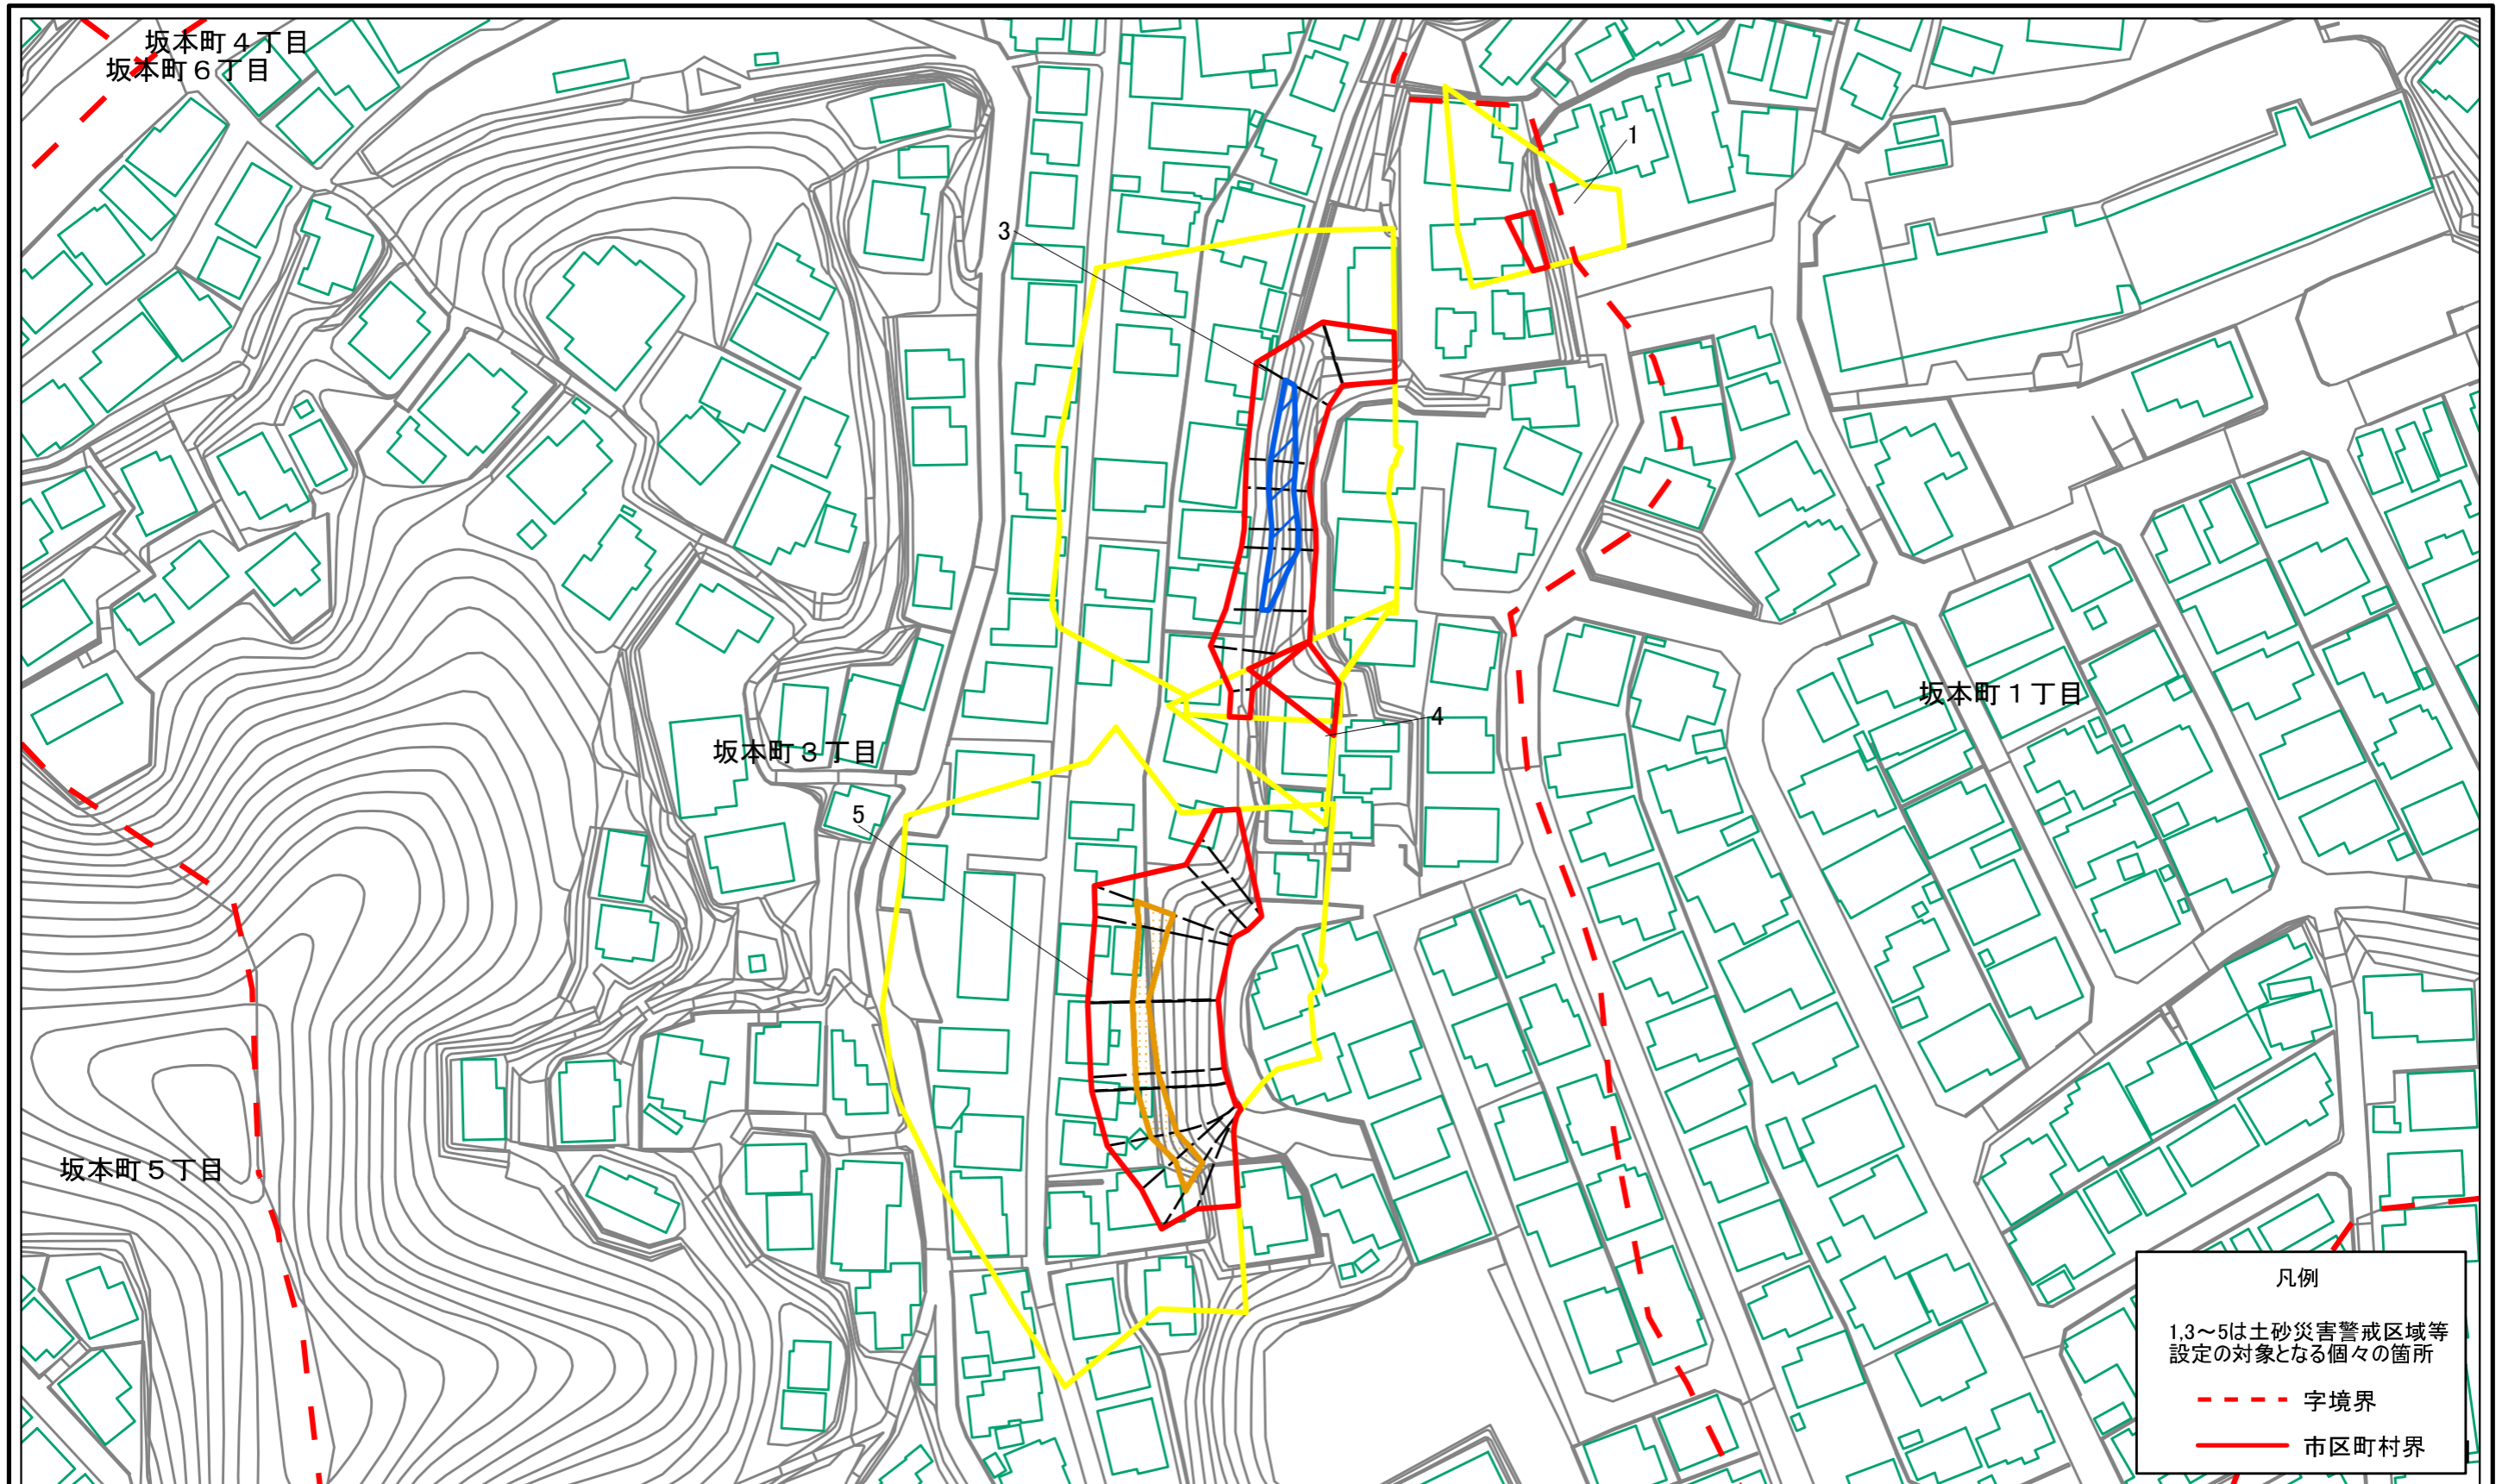
土砂災害防止法施行令第2条の基準に該当する区域	
土砂災害防止法施行令第3条の基準に該当する区域	
それ以外の区域

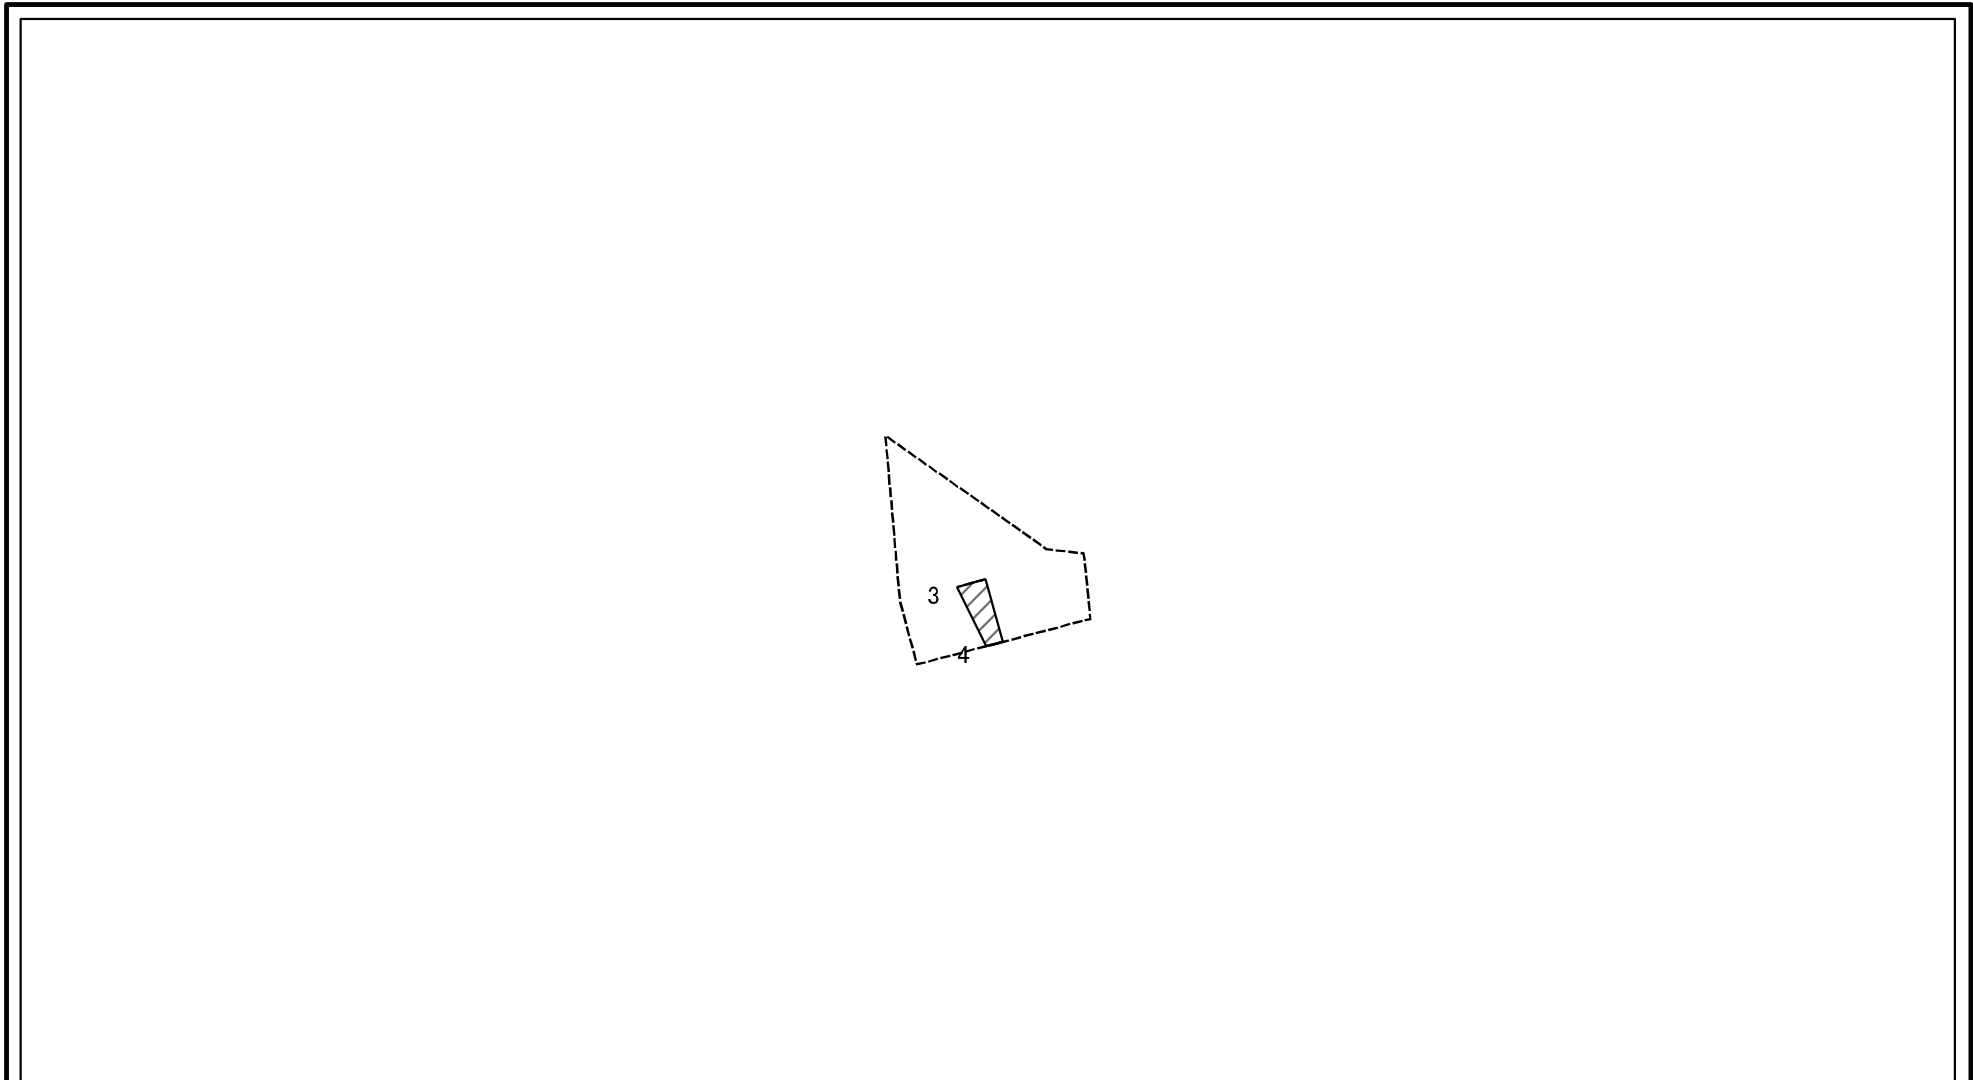
土砂災害警戒区域等指定図(その2-2)

図中の数字は横断測線番号を示す

土砂災害特別警戒区域の区域区分図 (急傾斜地の崩壊に伴う土石等の移動により建築物の地上部に作用すると想定される力)	土砂災害防止法施行令第二条の基準に該当する区域		N 縮尺 1:1,000	自然現象の種類	急傾斜地の崩壊	箇所番号	201-H20-0614-01
	土砂災害防止法施行令第三条の基準に該当する区域			告示番号	神奈川県告示第107号	箇所名	坂本町3丁目1-1
	それ以外の区域			告示年月日	令和2年3月24日	所在地	横須賀市坂本町3丁目及び坂本町1丁目

横断測線の区間	土石等の移動により建築物の地上部に作用すると想定される力				土石等の堆積により建築物の地上部に作用すると想定される力				横断測線の区間	土石等の移動により建築物の地上部に作用すると想定される力				土石等の堆積により建築物の地上部に作用すると想定される力			
	土石等の(移動)高さが1m以下の場合、土石等の移動による力が100kN/m ² を超える区域		それ以外の区域		土石等の堆積の高さが3mを超える区域		それ以外の区域			土石等の(移動)高さが1m以下の場合、土石等の移動による力が100kN/m ² を超える区域		それ以外の区域		土石等の堆積の高さが3mを超える区域		それ以外の区域	
	力の大きさのうち最大のもの(kN/m ²)	土石等の高さ(m)	力の大きさのうち最大のもの(kN/m ²)	土石等の高さ(m)	力の大きさのうち最大のもの(kN/m ²)	土石等の高さ(m)	力の大きさのうち最大のもの(kN/m ²)	土石等の高さ(m)		力の大きさのうち最大のもの(kN/m ²)	土石等の高さ(m)	力の大きさのうち最大のもの(kN/m ²)	土石等の高さ(m)	力の大きさのうち最大のもの(kN/m ²)	土石等の高さ(m)	力の大きさのうち最大のもの(kN/m ²)	土石等の高さ(m)
1 ~ 2	-	-	-	-	-	-	-	-	-	-	-	-	-	-	-		
2 ~ 3	-	-	-	-	-	-	-	-	-	-	-	-	-	-	-		
3 ~ 4	-	-	48.90	0.75	-	-	13.98	2.61	~	~	~	~	~	~	~		
~									~								
~									~								
~									~								
~									~								
~									~								
~									~								
~									~								
~									~								
~									~								
~									~								
~									~

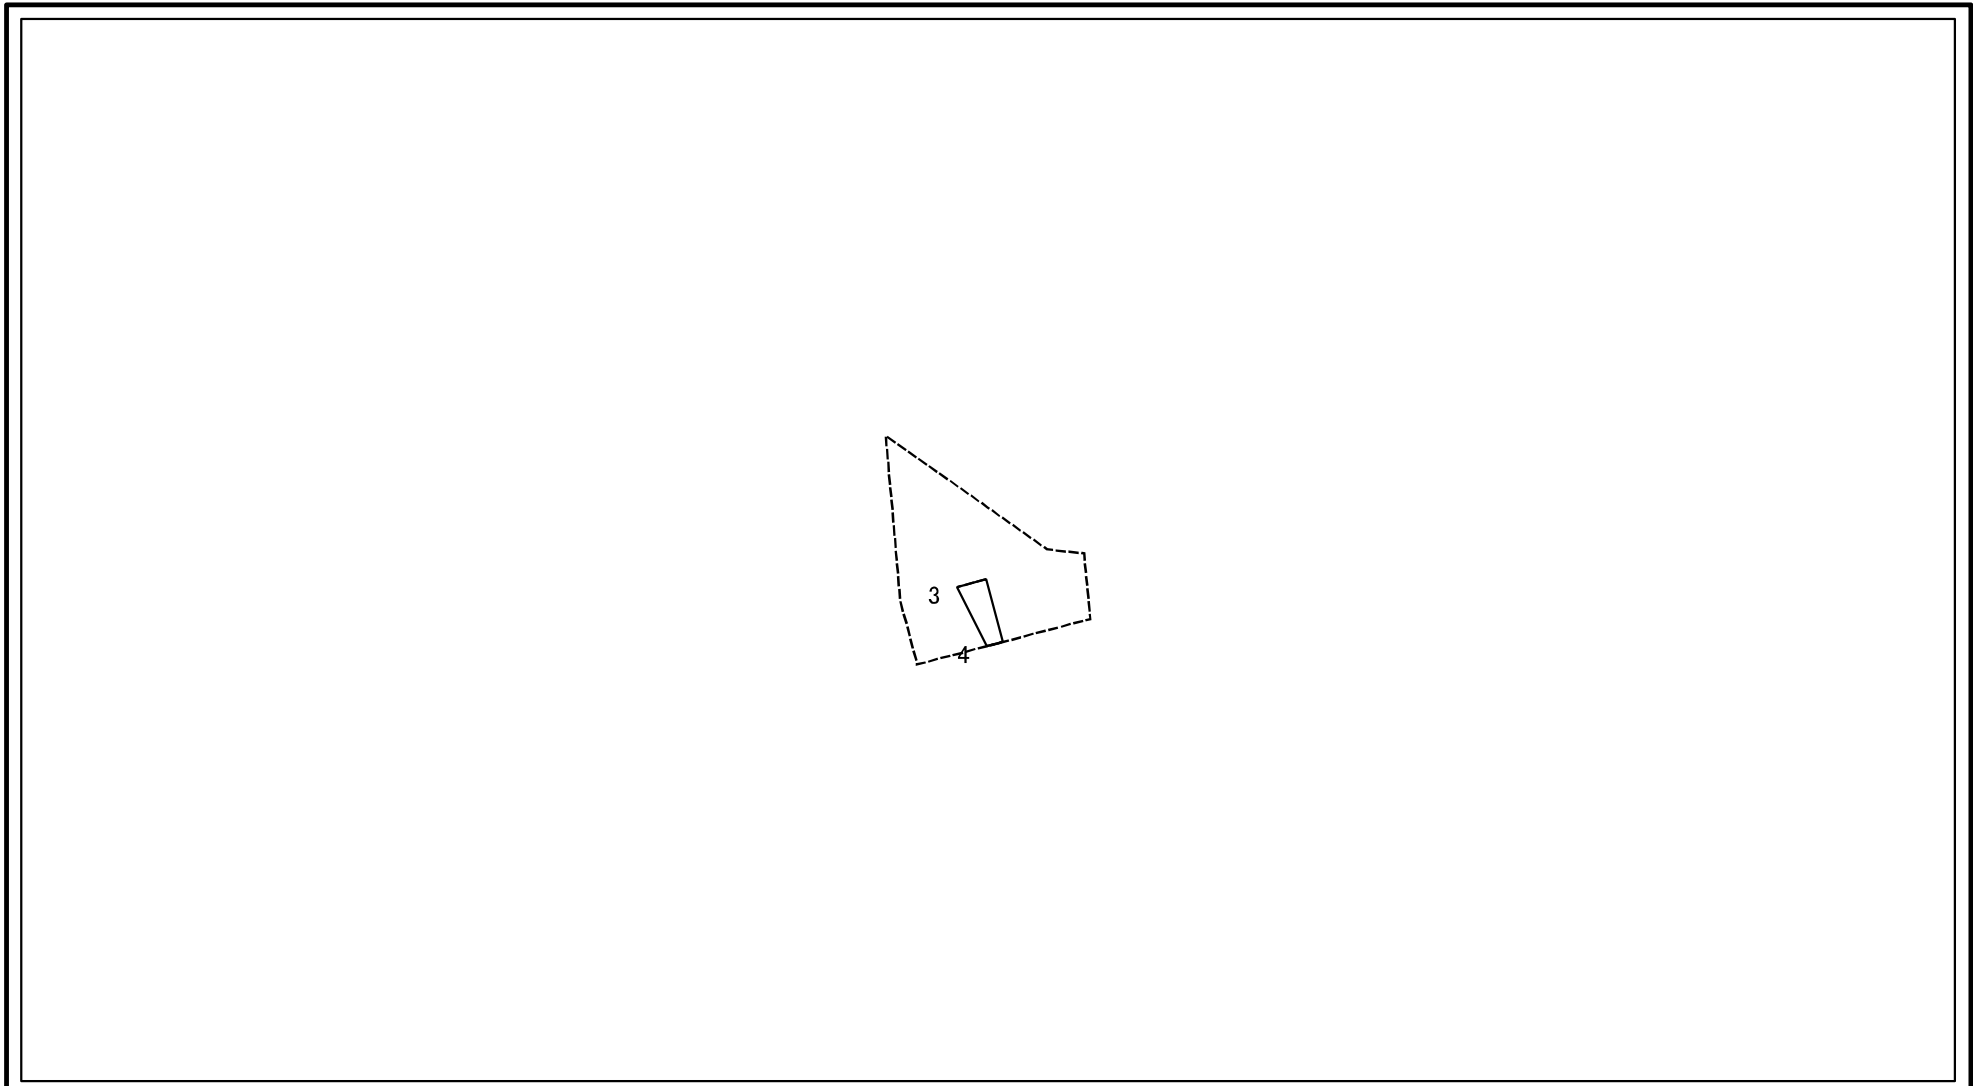
土砂災害警戒区域等指定図(その2-3)

図中の数字は横断測線番号を示す

土砂災害特別警戒区域の区域区分図 (急傾斜地の崩壊に伴う土石等の堆積により建築物の地上部に作用すると想定される力)	土砂災害防止法施行令第二条の基準に該当する区域		N 縮尺 1:1,000	自然現象の種類	急傾斜地の崩壊	箇所番号	201-H20-0614-01
	土砂災害防止法施行令第三条の基準に該当する区域	土石等の堆積の高さが3mを超える区域		告示番号	神奈川県告示第107号	箇所名	坂本町3丁目1-1
		それ以外の区域		告示年月日	令和2年3月24日	所在地	横須賀市坂本町3丁目及び坂本町1丁目

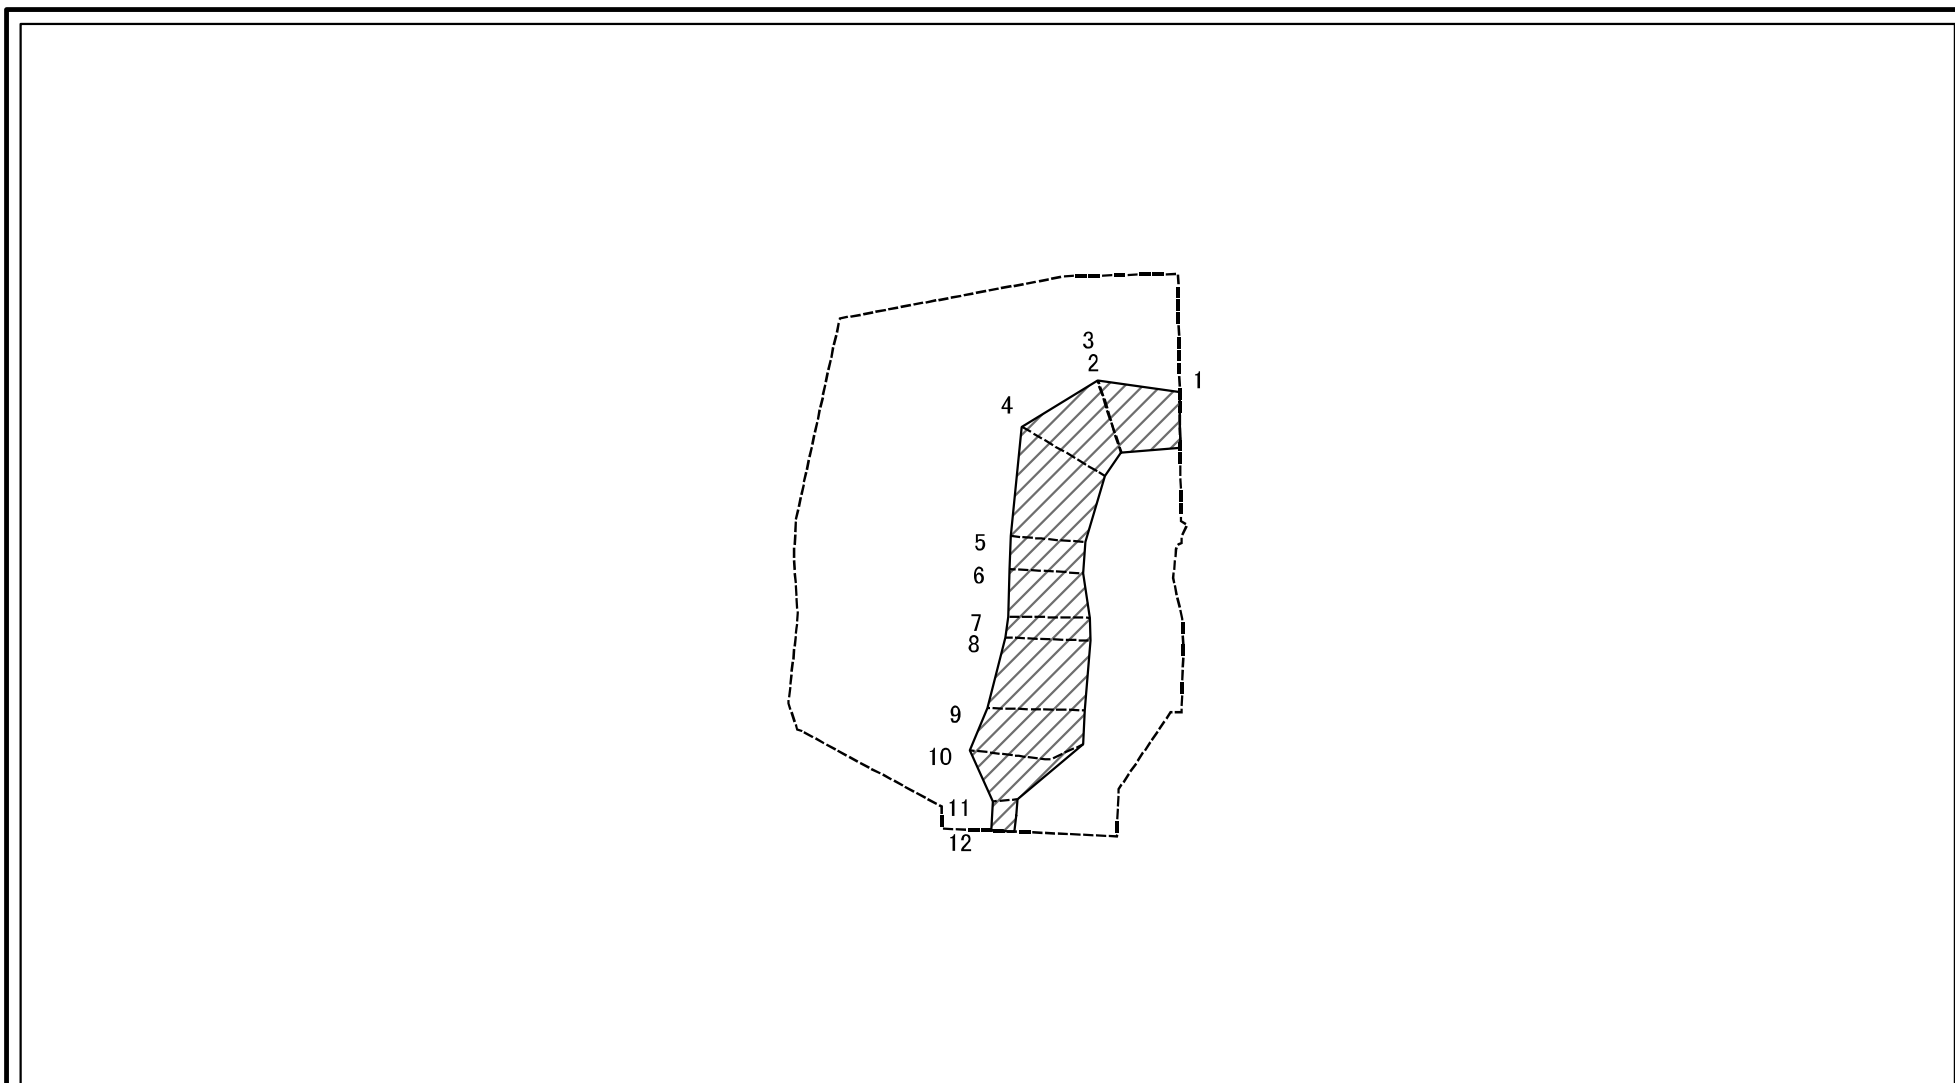
土砂災害警戒区域等指定図(その2-2)

図中の数字は横断測線番号を示す

土砂災害特別警戒区域の区域区分図 (急傾斜地の崩壊に伴う土石等の移動により建築物の地上部に作用すると想定される力)	土砂災害防止法施行令第二条の基準に該当する区域			N 縮尺 1:1,000	自然現象の種類	急傾斜地の崩壊	箇所番号	201-H20-0614-03
	土砂災害防止法施行令第三条の基準に該当する区域	土石等の(移動)高さが1m以下の場合、土石等の移動による力が100kN/mを超える区域			告示番号	神奈川県告示第107号	箇所名	坂本町3丁目1-3
		それ以外の区域			告示年月日	令和2年3月24日	所在地	横須賀市坂本町3丁目及び坂本町1丁目

横断測線の区間	土石等の移動により建築物の地上部に作用すると想定される力				土石等の堆積により建築物の地上部に作用すると想定される力				横断測線の区間	土石等の移動により建築物の地上部に作用すると想定される力				土石等の堆積により建築物の地上部に作用すると想定される力			
	土石等の(移動)高さが1m以下の場合、土石等の移動による力が100kN/m ² を超える区域		それ以外の区域		土石等の堆積の高さが3mを超える区域		それ以外の区域			土石等の(移動)高さが1m以下の場合、土石等の移動による力が100kN/m ² を超える区域		それ以外の区域		土石等の堆積の高さが3mを超える区域		それ以外の区域	
1 ~ 2	-	-	78.23	0.75	-	-	12.63	2.36	~								
3 ~ 4	-	-	78.23	0.75	-	-	16.05	3.00	~								
4 ~ 5	-	-	75.90	0.75	18.61	3.48	16.05	3.00	~								
5 ~ 6	-	-	58.15	0.75	18.76	3.51	16.05	3.00	~								
6 ~ 7	-	-	64.20	0.75	18.76	3.51	16.05	3.00	~								
7 ~ 8	-	-	67.30	0.75	18.02	3.37	16.05	3.00	~								
8 ~ 9	-	-	78.81	0.75	17.74	3.31	16.05	3.00	~								
9 ~ 10	-	-	95.80	0.75	-	-	16.05	3.00	~								
10 ~ 11	-	-	95.80	0.75	-	-	14.77	2.76	~								
11 ~ 12	-	-	45.21	0.75	-	-	11.56	2.16	~								
~									~								
~									~								
~									~								
~									~								
~									~

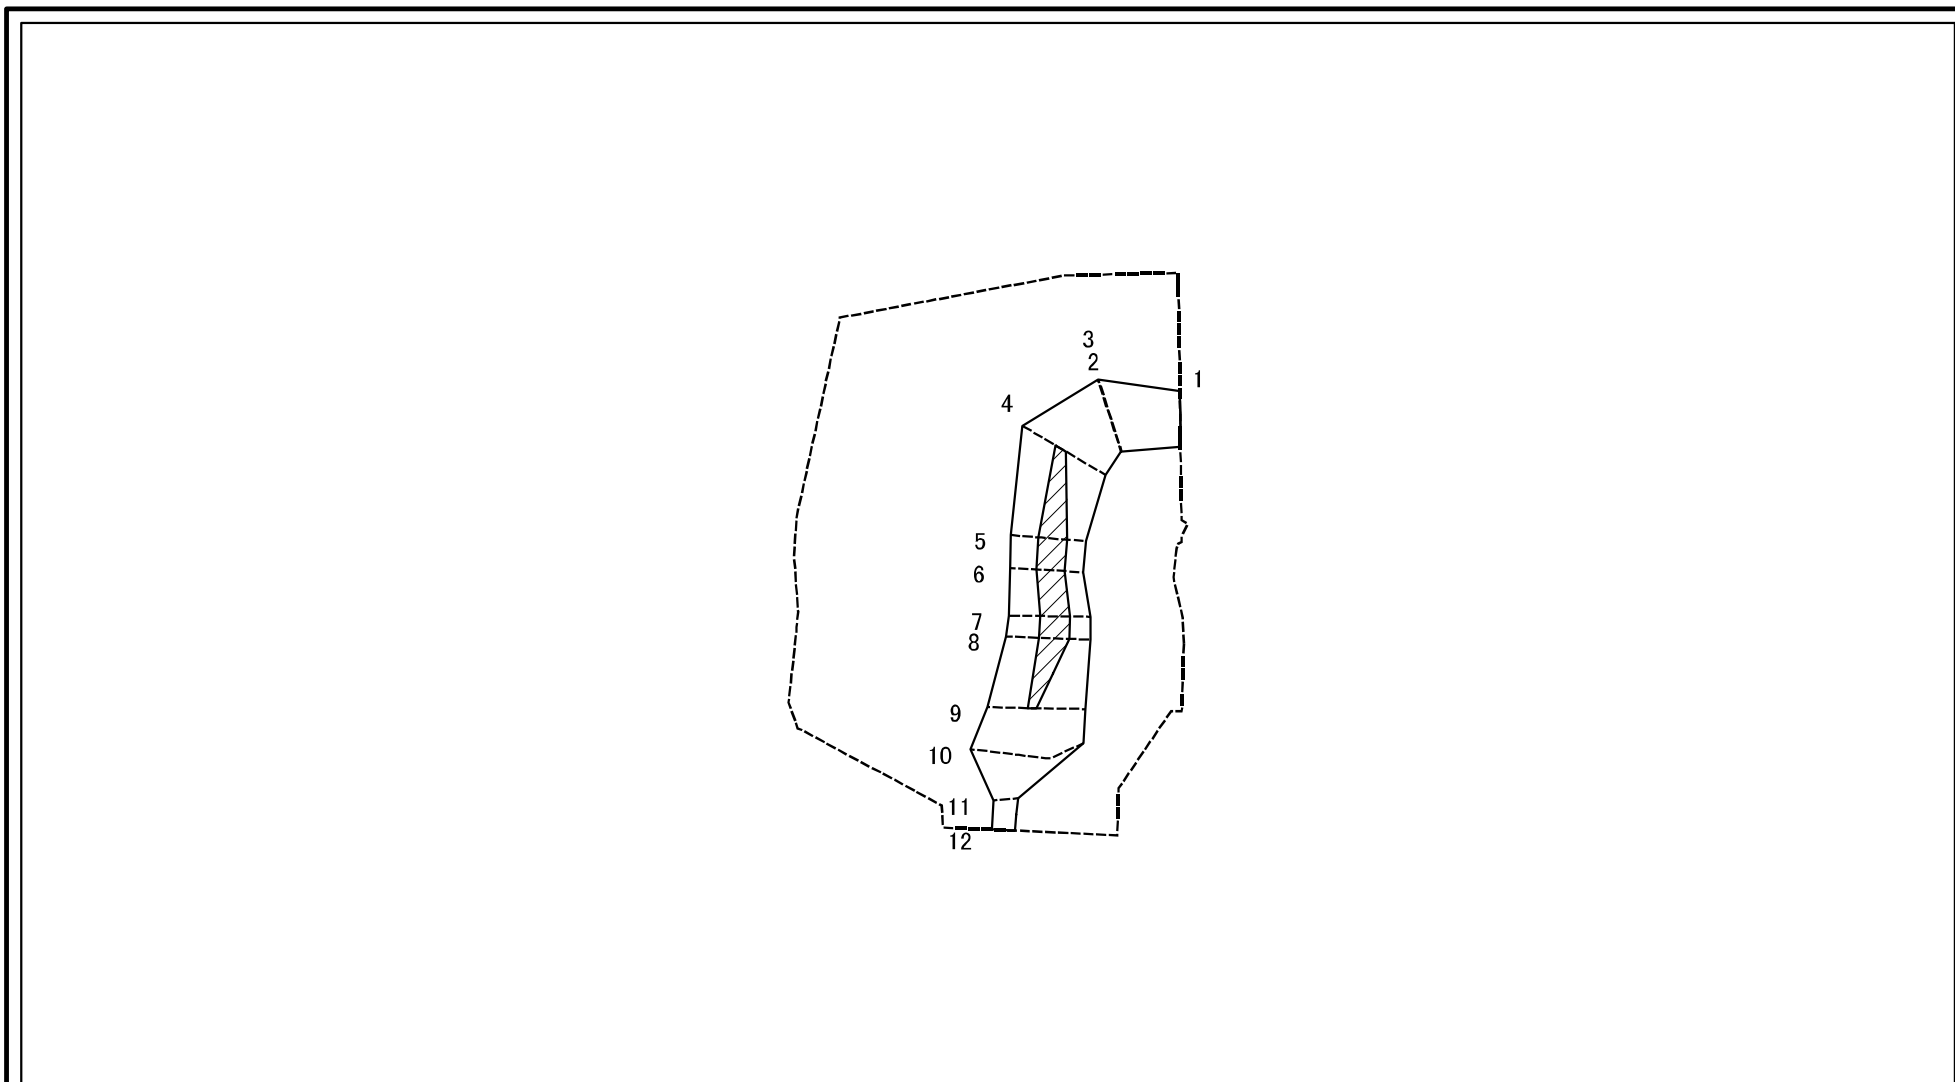
土砂災害警戒区域等指定図(その2-3)

図中の数字は横断測線番号を示す

土砂災害特別警戒区域の区域区分図 (急傾斜地の崩壊に伴う土石等の堆積により建築物の地上部に作用すると想定される力)	土砂災害防止法施行令第二条の基準に該当する区域		N 縮尺 1:1,000	自然現象の種類	急傾斜地の崩壊	箇所番号	201-H20-0614-03
	土砂災害防止法施行令第三条の基準に該当する区域	土石等の堆積の高さが3mを超える区域		告示番号	神奈川県告示第107号	箇所名	坂本町3丁目1-3
		それ以外の区域		告示年月日	令和2年3月24日	所在地	横須賀市坂本町3丁目及び坂本町1丁目

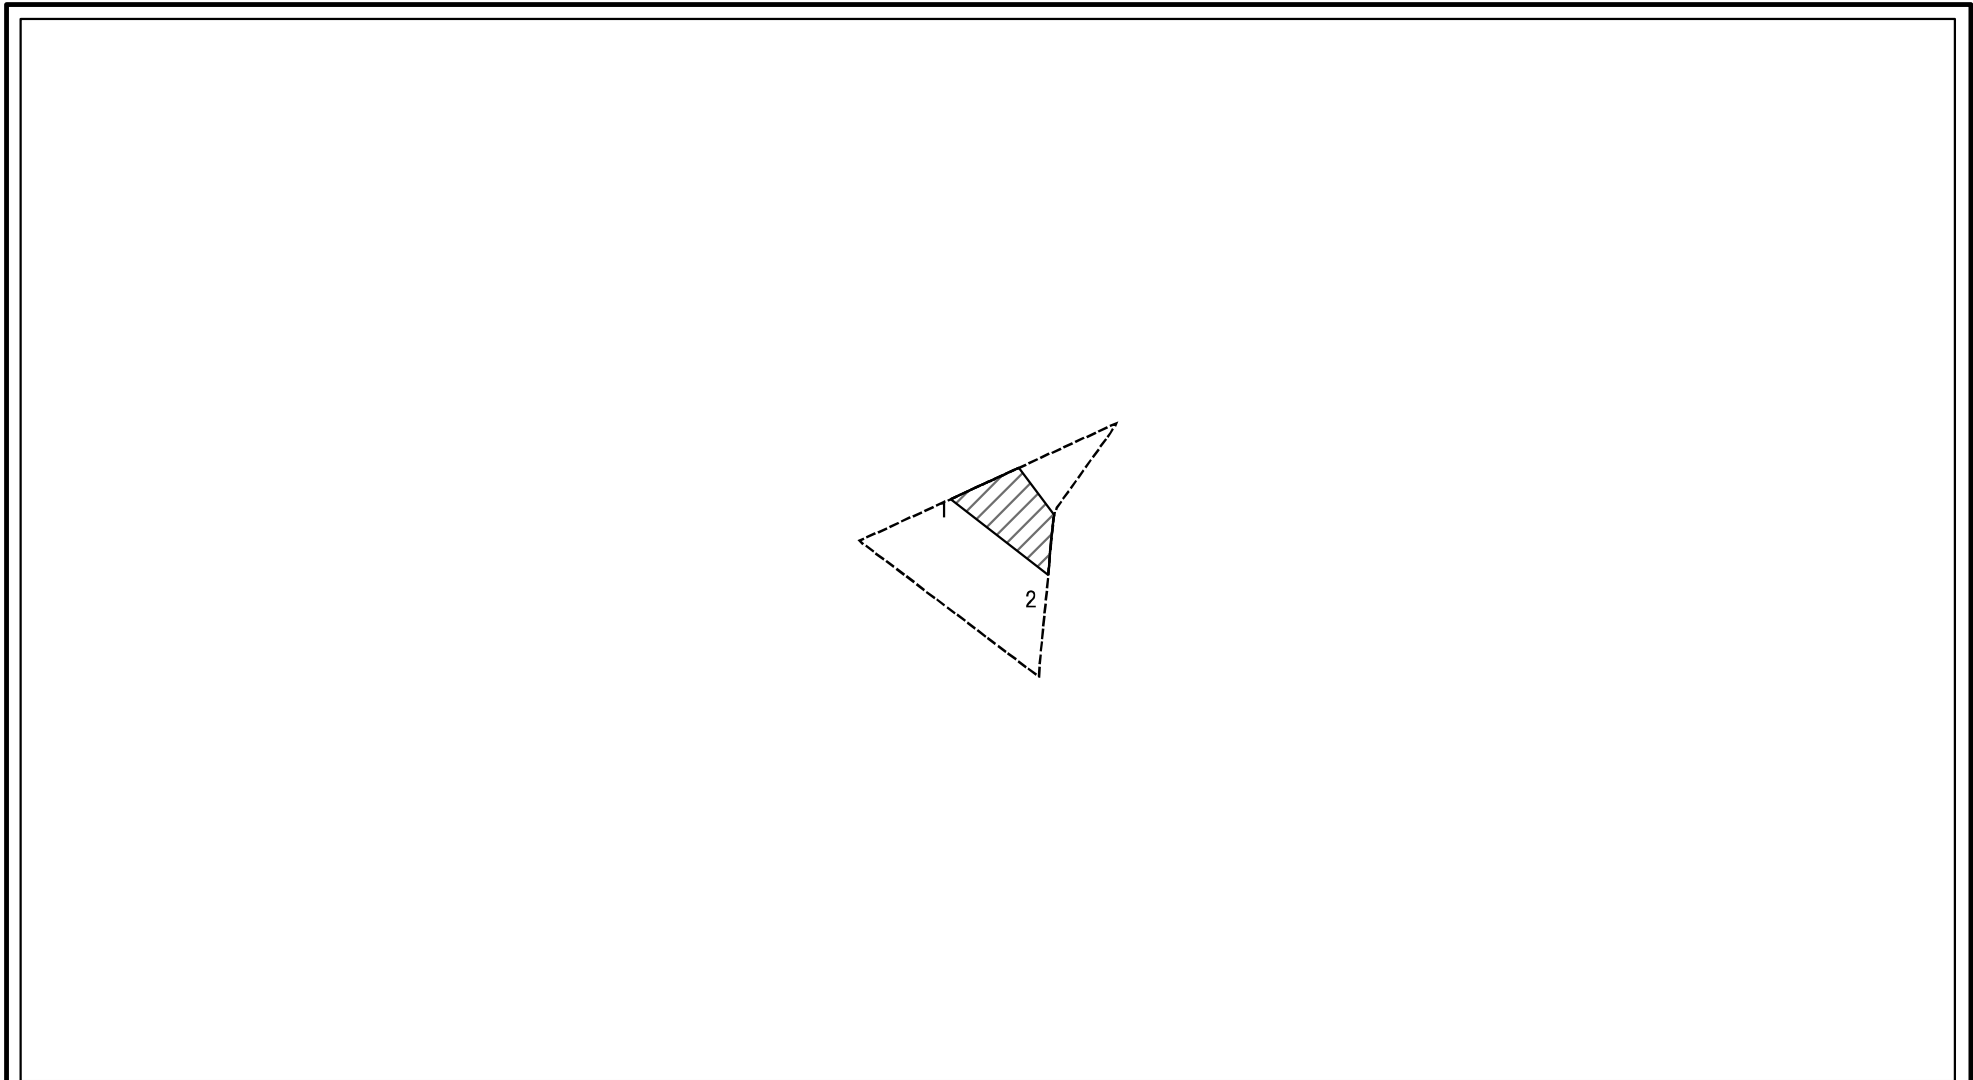
土砂災害警戒区域等指定図(その2-2)

図中の数字は横断測線番号を示す

土砂災害特別警戒区域の区域区分図 (急傾斜地の崩壊に伴う土石等の移動により建築物の地上部に作用すると想定される力)	土砂災害防止法施行令第二条の基準に該当する区域			N 縮尺 1:1,000	自然現象の種類	急傾斜地の崩壊	箇所番号	201-H20-0614-04
	土砂災害防止法施行令第三条の基準に該当する区域	土石等の(移動)高さが1m以下の場合、土石等の移動による力が100kN/mを超える区域			告示番号	神奈川県告示第107号	箇所名	坂本町3丁目1-4
		それ以外の区域			告示年月日	令和2年3月24日	所在地	横須賀市坂本町3丁目及び坂本町1丁目

横断測線の区間	土石等の移動により建築物の地上部に作用すると想定される力				土石等の堆積により建築物の地上部に作用すると想定される力				横断測線の区間	土石等の移動により建築物の地上部に作用すると想定される力				土石等の堆積により建築物の地上部に作用すると想定される力			
	土石等の(移動)高さが1m以下の場合、土石等の移動による力が100kN/m ² を超える区域		それ以外の区域		土石等の堆積の高さが3mを超える区域		それ以外の区域			土石等の(移動)高さが1m以下の場合、土石等の移動による力が100kN/m ² を超える区域		それ以外の区域		土石等の堆積の高さが3mを超える区域		それ以外の区域	
	力の大きさのうち最大のもの (kN/m ²)	土石等の高さ (m)	力の大きさのうち最大のもの (kN/m ²)	土石等の高さ (m)	力の大きさのうち最大のもの (kN/m ²)	土石等の高さ (m)	力の大きさのうち最大のもの (kN/m ²)	土石等の高さ (m)		力の大きさのうち最大のもの (kN/m ²)	土石等の高さ (m)	力の大きさのうち最大のもの (kN/m ²)	土石等の高さ (m)	力の大きさのうち最大のもの (kN/m ²)	土石等の高さ (m)	力の大きさのうち最大のもの (kN/m ²)	土石等の高さ (m)
1 ~ 2	-	-	78.98	0.75	-	-	11.77	2.20	~								
~									~								
~									~								
~									~								
~									~								
~									~								
~									~								
~									~								
~									~								
~									~								
~									~								
~									~								
~									~								
~									~								
~									~								
~									~

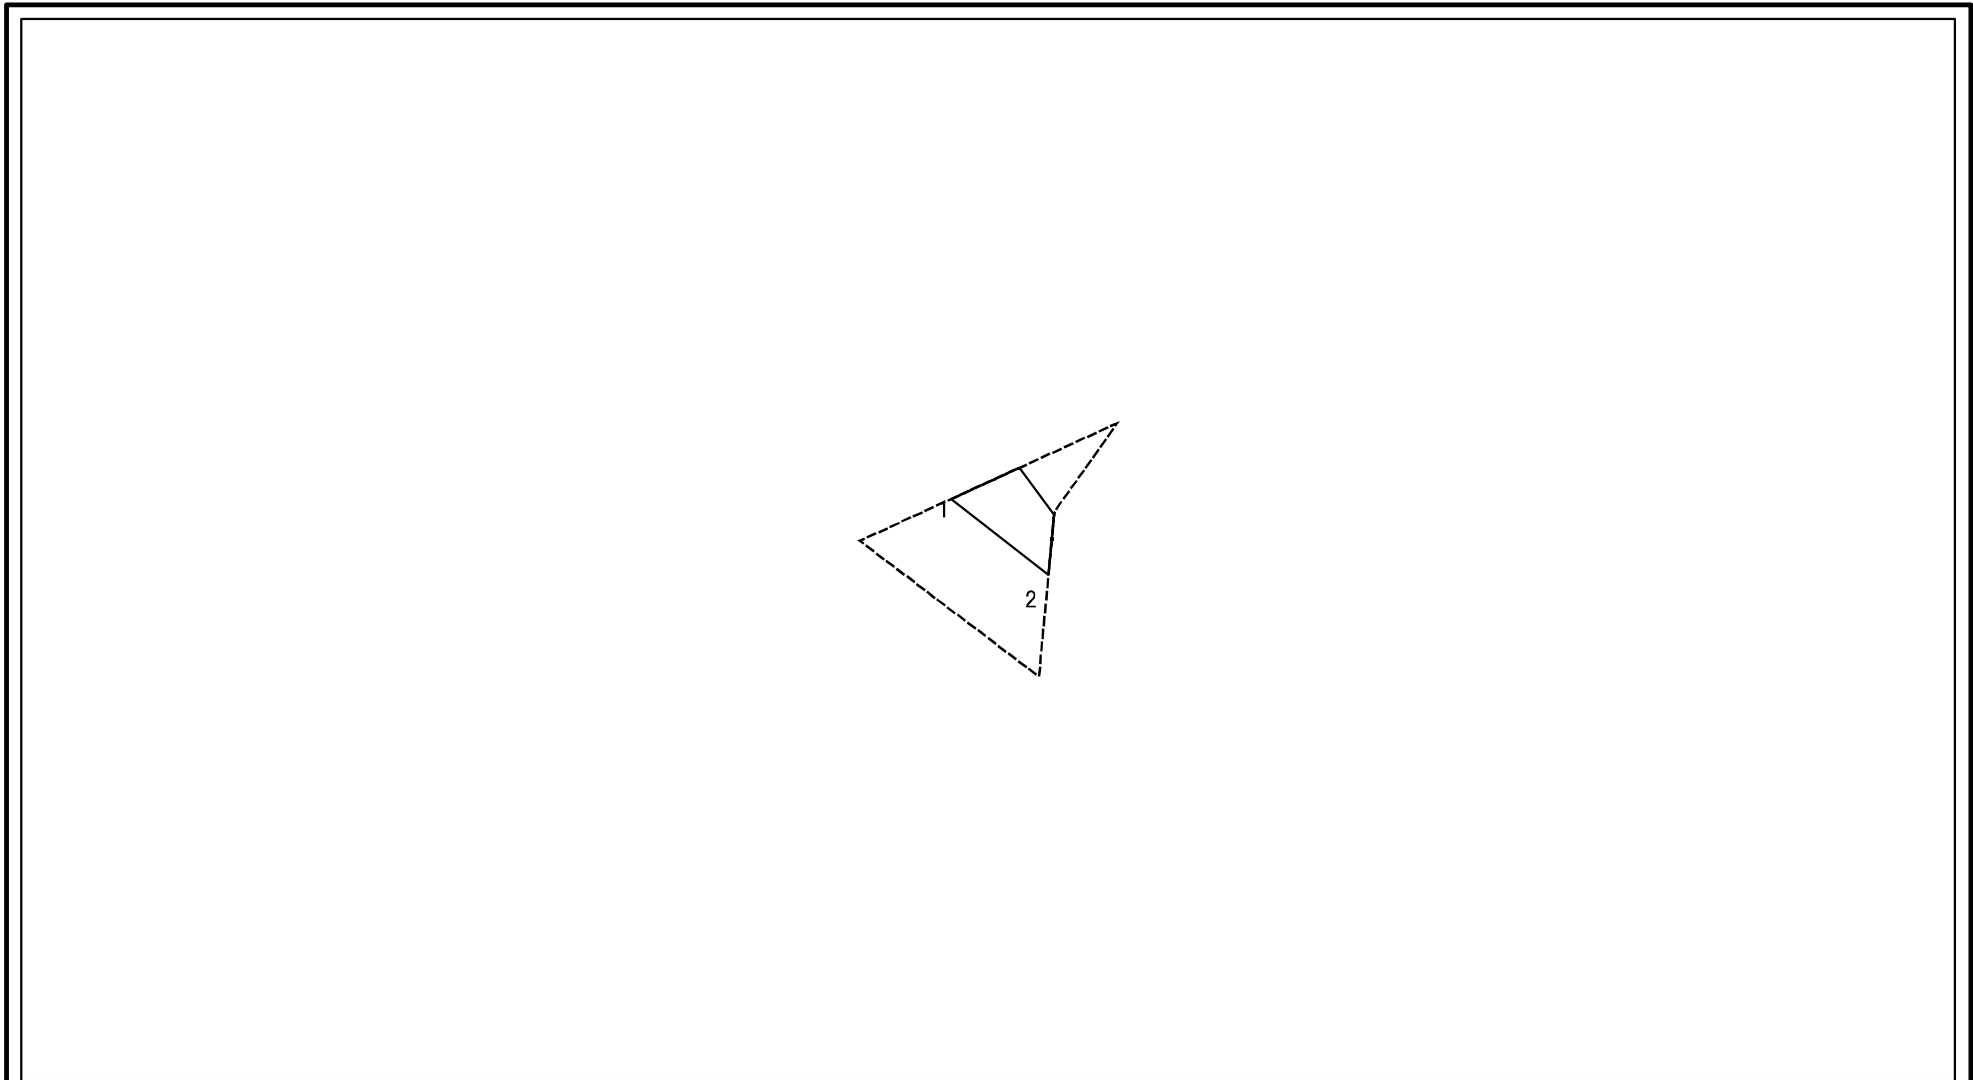
土砂災害警戒区域等指定図(その2-3)

図中の数字は横断測線番号を示す

土砂災害特別警戒区域の区域区分図 (急傾斜地の崩壊に伴う土石等の堆積により建築物の地上部に作用すると想定される力)	土砂災害防止法施行令第二条の基準に該当する区域			N 縮尺 1:1,000	自然現象の種類	急傾斜地の崩壊	箇所番号	201-H20-0614-04
	土砂災害防止法施行令第三条の基準に該当する区域	土石等の堆積の高さが3mを超える区域			告示番号	神奈川県告示第107号	箇所名	坂本町3丁目1-4
		それ以外の区域			告示年月日	令和2年3月24日	所在地	横須賀市坂本町3丁目及び坂本町1丁目

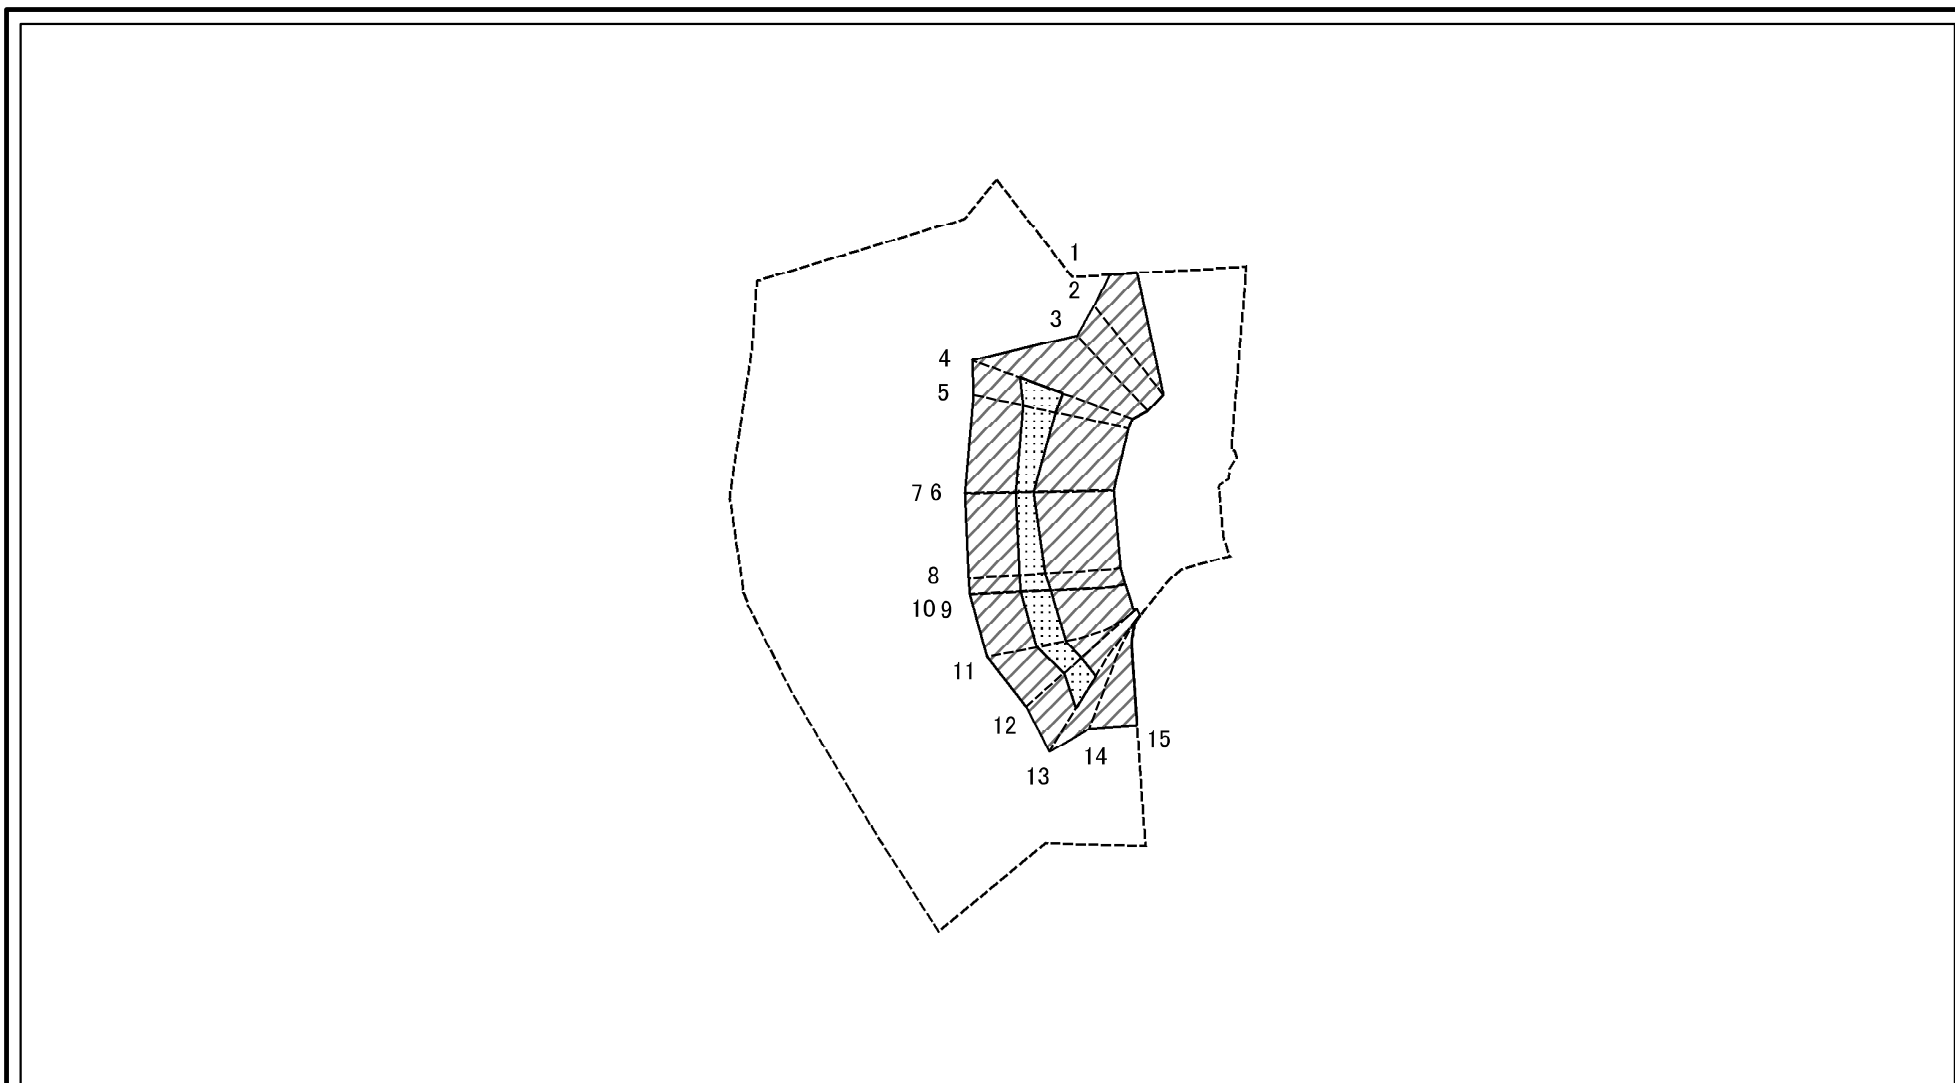
土砂災害警戒区域等指定図(その2-2)

図中の数字は横断測線番号を示す

土砂災害特別警戒区域の区域区分図 (急傾斜地の崩壊に伴う土石等の移動により建築物の地上部に作用すると想定される力)	土砂災害防止法施行令第二条の基準に該当する区域		N 縮尺 1:1,000	自然現象の種類	急傾斜地の崩壊	箇所番号	201-H20-0614-05
	土砂災害防止法施行令第三条の基準に該当する区域	土石等の(移動)高さが1m以下の場合、 土石等の移動による力が100kN/mを超える区域			告示番号	神奈川県告示第107号	箇所名
	それ以外の区域			告示年月日	令和2年3月24日	所在地	横須賀市坂本町3丁目及び坂本町1丁目

横断測線の区間	土石等の移動により建築物の地上部に作用すると想定される力				土石等の堆積により建築物の地上部に作用すると想定される力				横断測線の区間	土石等の移動により建築物の地上部に作用すると想定される力				土石等の堆積により建築物の地上部に作用すると想定される力			
	土石等の(移動)高さが1m以下の場合、土石等の移動による力が100kN/m ² を超える区域		それ以外の区域		土石等の堆積の高さが3mを超える区域		それ以外の区域			土石等の(移動)高さが1m以下の場合、土石等の移動による力が100kN/m ² を超える区域		それ以外の区域		土石等の堆積の高さが3mを超える区域		それ以外の区域	
	力の大きさのうち最大のもの(kN/m ²)	土石等の高さ(m)	力の大きさのうち最大のもの(kN/m ²)	土石等の高さ(m)	力の大きさのうち最大のもの(kN/m ²)	土石等の高さ(m)	力の大きさのうち最大のもの(kN/m ²)	土石等の高さ(m)		力の大きさのうち最大のもの(kN/m ²)	土石等の高さ(m)	力の大きさのうち最大のもの(kN/m ²)	土石等の高さ(m)	力の大きさのうち最大のもの(kN/m ²)	土石等の高さ(m)	力の大きさのうち最大のもの(kN/m ²)	土石等の高さ(m)
1 ~ 2	-	-	95.32	0.75	-	-	13.33	2.49	~								
2 ~ 3	-	-	95.32	0.75	-	-	14.02	2.62	~								
3 ~ 4	-	-	100.00	0.75	-	-	14.02	2.62	~								
4 ~ 5	111.22	0.75	100.00	0.75	-	-	14.19	2.65	~								
5 ~ 6	108.65	0.75	100.00	0.75	-	-	14.84	2.77	~								
7 ~ 8	106.90	0.75	100.00	0.75	-	-	14.84	2.77	~								
8 ~ 9	108.08	0.75	100.00	0.75	-	-	14.43	2.70	~

10 ~ 11	108.08	0.75	100.00	0.75	-	-	14.19	2.65	~								
11 ~ 12	107.79	0.75	100.00	0.75	-	-	13.89	2.60	~								
12 ~ 13	109.54	0.75	100.00	0.75	-	-	13.89	2.60	~								
13 ~ 14	-	-	100.00	0.75	-	-	13.50	2.52	~								
14 ~ 15	-	-	92.46	0.75	-	-	11.92	2.23	~								
~									~								
~									~								
~									~								
~									~								
~									~								
~									~								
~									~								
~									~								
~									~								
~									~								
~									~								
~									~								
~									~

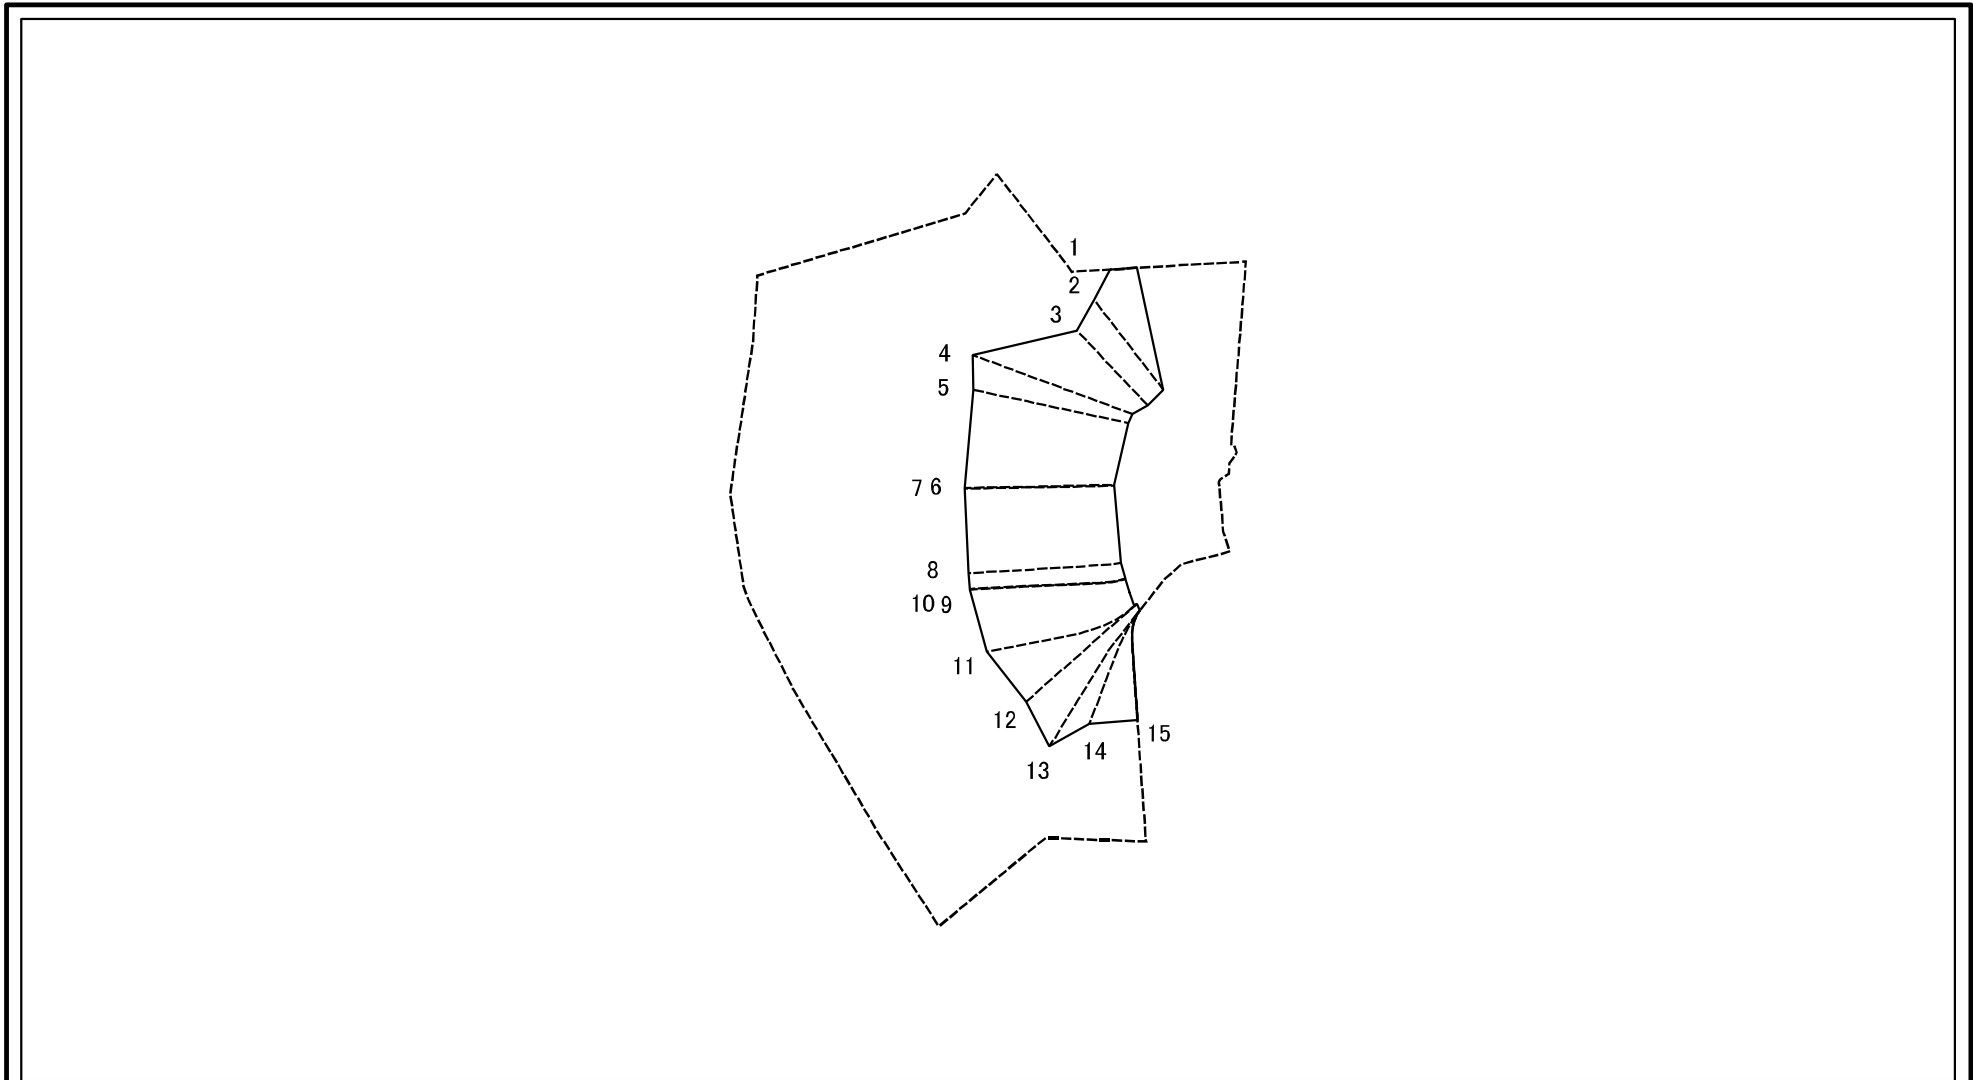
土砂災害警戒区域等指定図(その2-3)

図中の数字は横断測線番号を示す

土砂災害特別警戒区域の区域区分図 (急傾斜地の崩壊に伴う土石等の堆積により建築物の地上部に作用すると想定される力)	土砂災害防止法施行令第二条の基準に該当する区域		N 縮尺 1:1,000	自然現象の種類	急傾斜地の崩壊	箇所番号	201-H20-0614-05
	土砂災害防止法施行令第三条の基準に該当する区域	土石等の堆積の高さが3mを超える区域		告示番号	神奈川県告示第107号	箇所名	坂本町3丁目1-5
		それ以外の区域	告示年月日	令和2年3月24日	所在地	横須賀市坂本町3丁目及び坂本町1丁目
