土砂災害警戒区域等指定図(その2-1)

| 告示番号 | 神奈川県告示第107号 |

| 箇所名 | 不入斗町3丁目4 |
| 所在地 | 横須賀市不入斗町3丁目及び坂本町1丁目 |

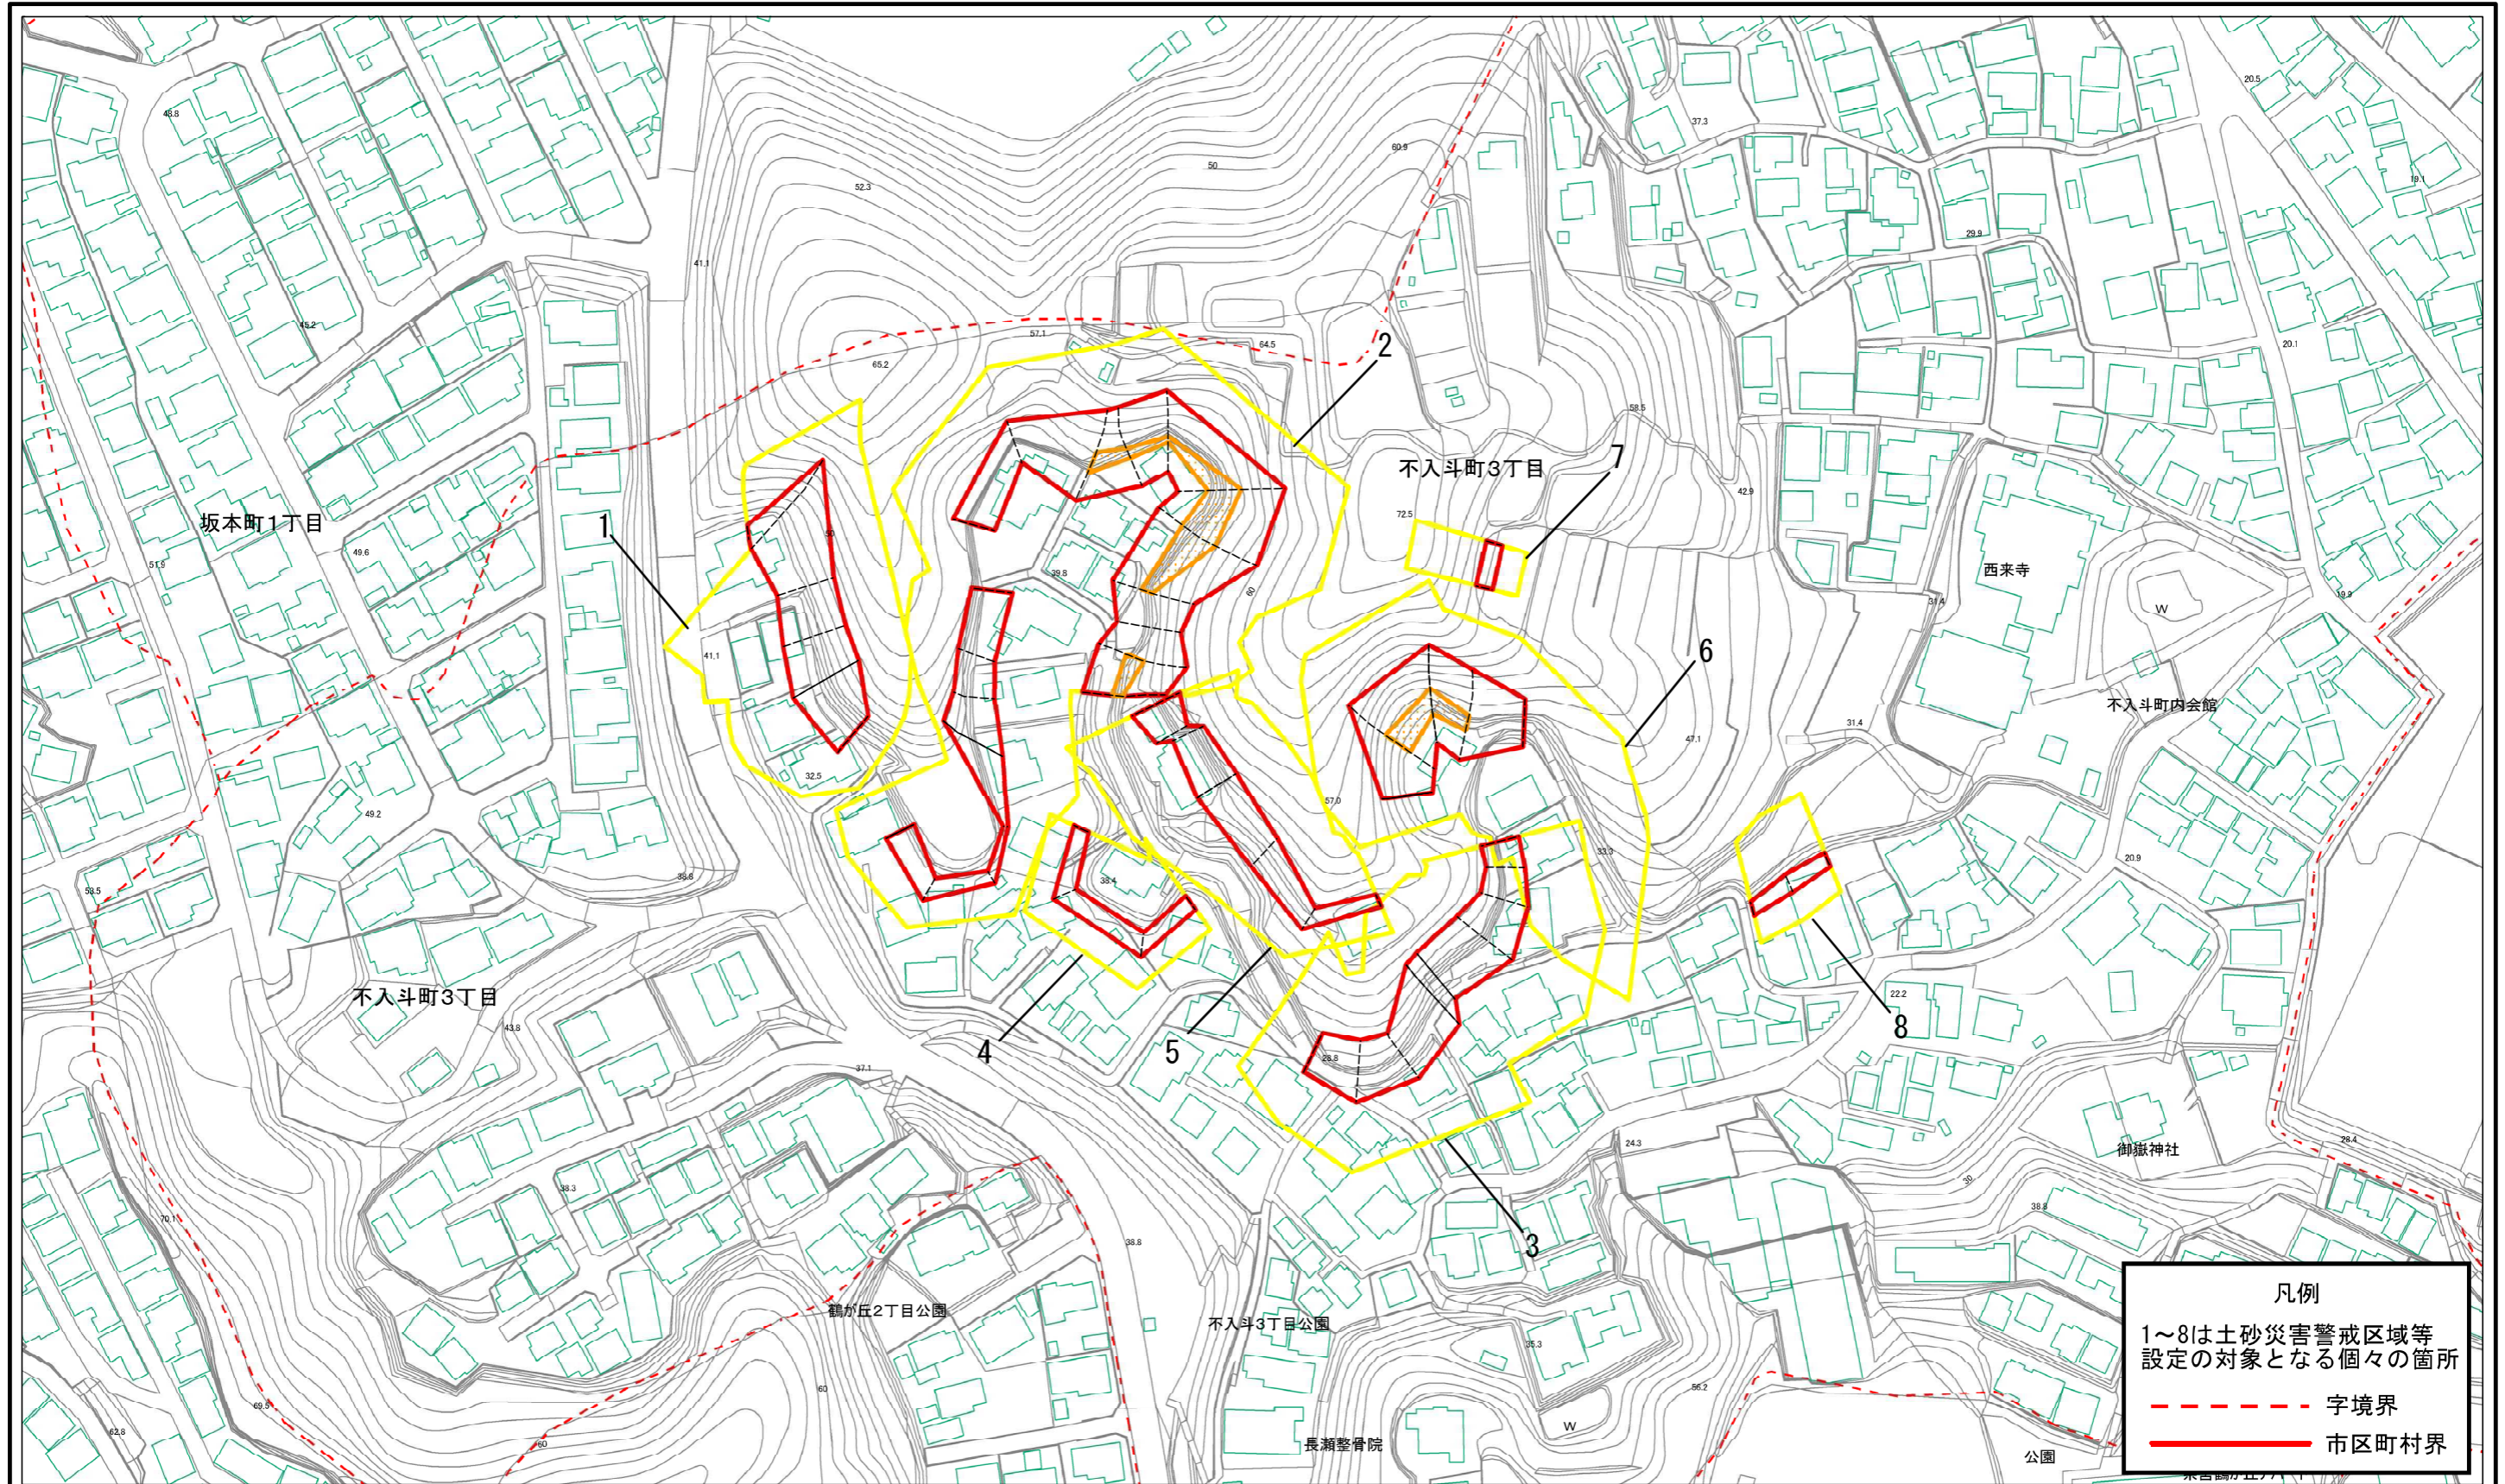
| 土砂災害警戒区域・土砂災害特別警戒区域 区域図 | 土砂災害防止法施行令第二条の基準に該当する区域 | |

| 自然現象の種類 | 急傾斜地の崩壊 |

| 箇所番号 | 201-H20-0709 |

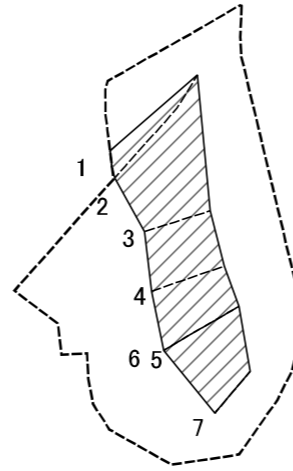
土砂災害警戒区域等指定図(様式2-2)

図中の数字は横断測線番号を示す

| 土砂災害特別警戒区域の区域区分図 (急傾斜地の崩壊に伴う土石等の移動により建築物の地上部に作用すると想定される力) | 土砂災害防止法施行令第二条の基準に該当する区域 | | N 縮尺 1:1,500 | 自然現象の種類 | 急傾斜地の崩壊 | 箇所番号 | 201-H20-0709-01 |

| 横断測線の区間 | 土石等の移動により建築物の地上部に作用すると想定される力 | | | | 土石等の堆積により建築物の地上部に作用すると想定される力 | | | | 横断測線の区間 | 土石等の移動により建築物の地上部に作用すると想定される力 | | | | 土石等の堆積により建築物の地上部に作用すると想定される力 | | | |
|---|---|---|---|---|---|---|---|---|---|---|---|---|--|---|--|---|--|
| 1 ~ 2 | - | - | 100.00 | 0.75 | - | - | 12.36 | 2.31 | ~ | | | | | | | | |
| 2 ~ 3 | - | - | 100.00 | 0.75 | - | - | 12.36 | 2.31 | ~ | | | | | | | | |
| 3 ~ 4 | - | - | 95.99 | 0.75 | - | - | 12.87 | 2.41 | ~ | | | | | | | | |
| 4 ~ 5 | - | - | 100.00 | 0.75 | - | - | 12.87 | 2.41 | ~ | | | | | | | | |
| 6 ~ 7 | - | - | 100.00 | 0.75 | - | - | 12.57 | 2.35 | ~ | | | | | | | | |

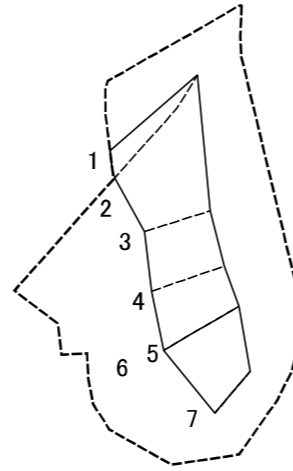
土砂災害警戒区域等の指定図(様式2-3)

図中の数字は横断測線番号を示す

| 土砂災害特別警戒区域の区域区分図 (急傾斜地の崩壊に伴う土石等の堆積により 建築物の地上部に作用すると想定される力) | 土砂災害防止法施行令第二条の基準に該当する区域 | | 縮尺 1:1,500 | 自然現象の種類 | 急傾斜地の崩壊 | 箇所番号 | 201-H20-0709-01 |

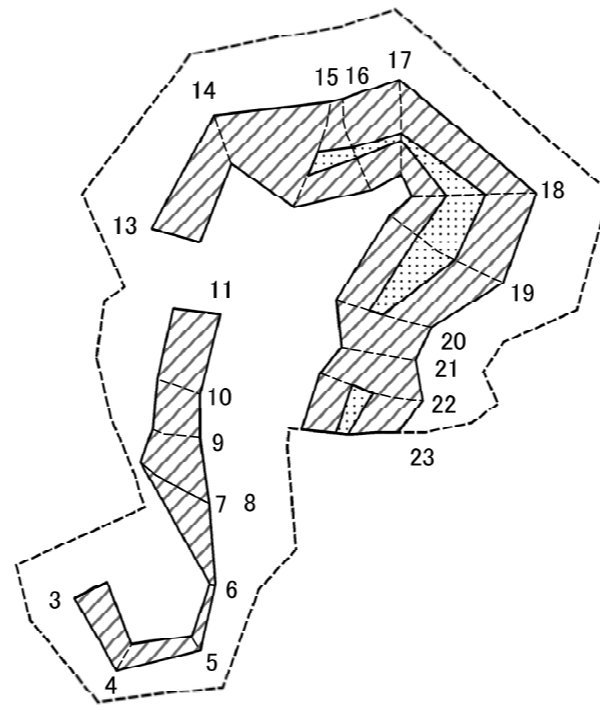
土砂災害警戒区域等指定図(様式2-2)

図中の数字は横断測線番号を示す

| 土砂災害特別警戒区域の区域区分図 (急傾斜地の崩壊に伴う土石等の移動により建築物の地上部に作用すると想定される力) | 土砂災害防止法施行令第二条の基準に該当する区域 | | N 縮尺 1:1,500 | 自然現象の種類 | 急傾斜地の崩壊 | 箇所番号 | 201-H20-0709-02 |
| | 土砂災害防止法施行令第三条の基準に該当する区域 | 土石等の(移動)高さが1m以下の場合、 土石等の移動による力が100kN/mを超える区域 | | | 告示番号 | 神奈川県告示第107号 | 箇所名 |

| 横断測線の区間 | 土石等の移動により建築物の地上部に作用すると想定される力 | | | | 土石等の堆積により建築物の地上部に作用すると想定される力 | | | | 横断測線の区間 | 土石等の移動により建築物の地上部に作用すると想定される力 | | | | 土石等の堆積により建築物の地上部に作用すると想定される力 | | | |
|---|---|---|---|---|---|---|---|---|---|---|---|---|---|---|---|---|---|
| 15 ~ 16 | 109.31 | 0.75 | 100.00 | 0.75 | - | - | 12.90 | 2.41 | ~ | | | | | | | | |
| 16 ~ 17 | 105.09 | 0.75 | 100.00 | 0.75 | - | - | 13.59 | 2.54 | ~ | | | | | | | | |
| 17 ~ 18 | 113.21 | 0.75 | 100.00 | 0.75 | - | - | 14.29 | 2.67 | ~ | | | | | | | | |
| 18 ~ 19 | 113.54 | 0.75 | 100.00 | 0.75 | - | - | 14.29 | 2.67 | ~ | | | | | | | | |

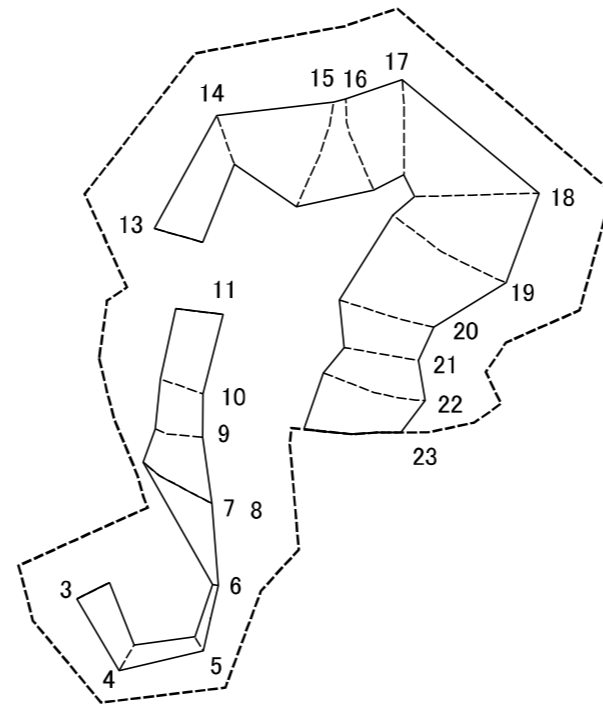
土砂災害警戒区域等の指定図(様式2-3)

図中の数字は横断測線番号を示す

| 土砂災害特別警戒区域の区域区分図 (急傾斜地の崩壊に伴う土石等の堆積により建築物の地上部に作用すると想定される力) | 土砂災害防止法施行令第二条の基準に該当する区域 | | 縮尺 1:1,500 | 自然現象の種類 | 急傾斜地の崩壊 | 箇所番号 | 201-H20-0709-02 |

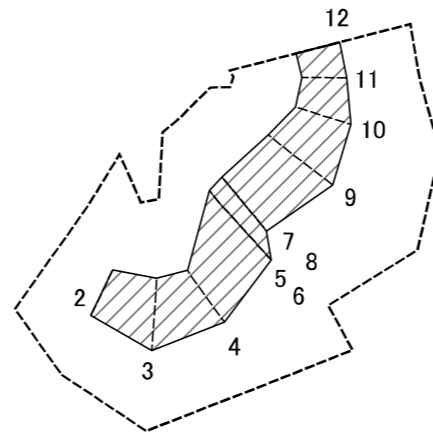
土砂災害警戒区域等指定図(様式2-2)

図中の数字は横断測線番号を示す

| 土砂災害特別警戒区域の区域区分図 (急傾斜地の崩壊に伴う土石等の移動により 建築物の地上部に作用すると想定される力) | 土砂災害防止法施行令第二条の基準に該当する区域 | | N 縮尺 1:1,500 | 自然現象の種類 | 急傾斜地の崩壊 | 箇所番号 | 201-H20-0709-03 |

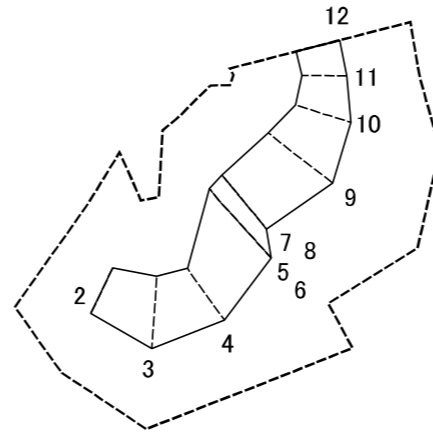
土砂災害警戒区域等の指定図(様式2-3)

図中の数字は横断測線番号を示す

| 土砂災害特別警戒区域の区域区分図 (急傾斜地の崩壊に伴う土石等の堆積により 建築物の地上部に作用すると想定される力) | 土砂災害防止法施行令第二条の基準に該当する区域 | | 縮尺 1:1,500 | 自然現象の種類 | 急傾斜地の崩壊 | 箇所番号 | 201-H20-0709-03 |

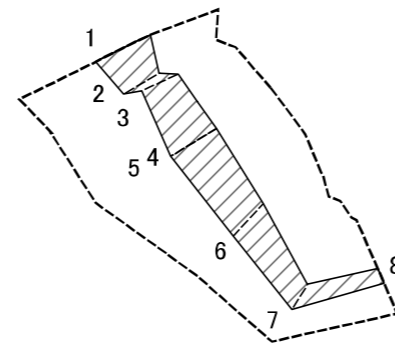
土砂災害警戒区域等指定図(様式2-2)

図中の数字は横断測線番号を示す

| 土砂災害特別警戒区域の区域区分図 (急傾斜地の崩壊に伴う土石等の移動により建築物の地上部に作用すると想定される力) | 土砂災害防止法施行令第二条の基準に該当する区域 | | N 縮尺 1:1,500 | 自然現象の種類 | 急傾斜地の崩壊 | 箇所番号 | 201-H20-0709-05 |

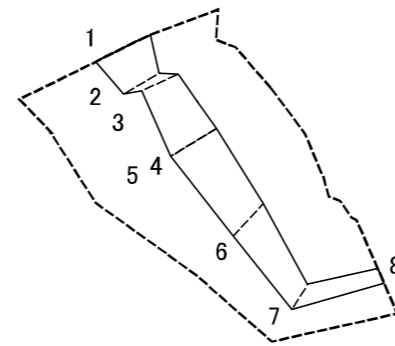
土砂災害警戒区域等の指定図(様式2-3)

図中の数字は横断測線番号を示す

| 土砂災害特別警戒区域の区域区分図 (急傾斜地の崩壊に伴う土石等の堆積により 建築物の地上部に作用すると想定される力) | 土砂災害防止法施行令第二条の基準に該当する区域 | | N 縮尺 1:1,500 | 自然現象の種類 | 急傾斜地の崩壊 | 箇所番号 | 201-H20-0709-05 |

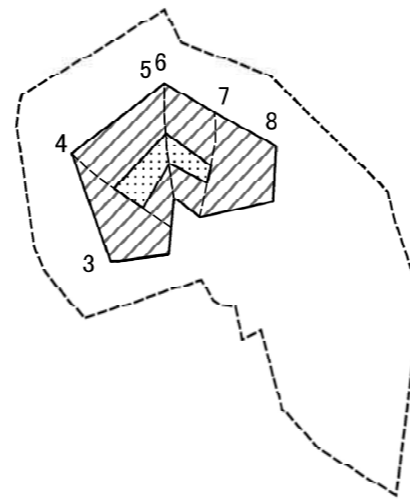
土砂災害警戒区域等指定図(様式2-2)

図中の数字は横断測線番号を示す

| 土砂災害特別警戒区域の区域区分図 (急傾斜地の崩壊に伴う土石等の移動により建築物の地上部に作用すると想定される力) | 土砂災害防止法施行令第二条の基準に該当する区域 | | N 縮尺 1:1,500 | 自然現象の種類 | 急傾斜地の崩壊 | 箇所番号 | 201-H20-0709-06 |

| 横断測線の区間 | 土石等の移動により建築物の地上部に作用すると想定される力 | | | | 土石等の堆積により建築物の地上部に作用すると想定される力 | | | | 横断測線の区間 | 土石等の移動により建築物の地上部に作用すると想定される力 | | | | 土石等の堆積により建築物の地上部に作用すると想定される力 | | | |
|---|---|---|---|---|---|---|---|---|---|---|---|---|---|---|---|---|---|
| 4 ~ 5 | 111.08 | 0.75 | 100.00 | 0.75 | - | - | 14.11 | 2.64 | | | | | | | | | |
| 6 ~ 7 | 111.08 | 0.75 | 100.00 | 0.75 | - | - | 12.99 | 2.43 | | | | | | | | | |

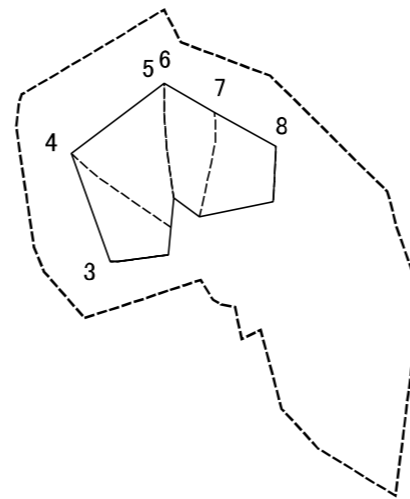
土砂災害警戒区域等の指定図(様式2-3)

図中の数字は横断測線番号を示す

| 土砂災害特別警戒区域の区域区分図 (急傾斜地の崩壊に伴う土石等の堆積により建築物の地上部に作用すると想定される力) | 土砂災害防止法施行令第二条の基準に該当する区域 | | 縮尺 1:1,500 | 自然現象の種類 | 急傾斜地の崩壊 | 箇所番号 | 201-H20-0709-06 |
