土砂災害警戒区域等指定図(その2-1)

土砂災害警戒区域等の指定の公示に係る図書(その2-2)

土砂災害警戒区域等の指定の公示に係る図書(その2-3)

土砂災害警戒区域等指定図書(その3)

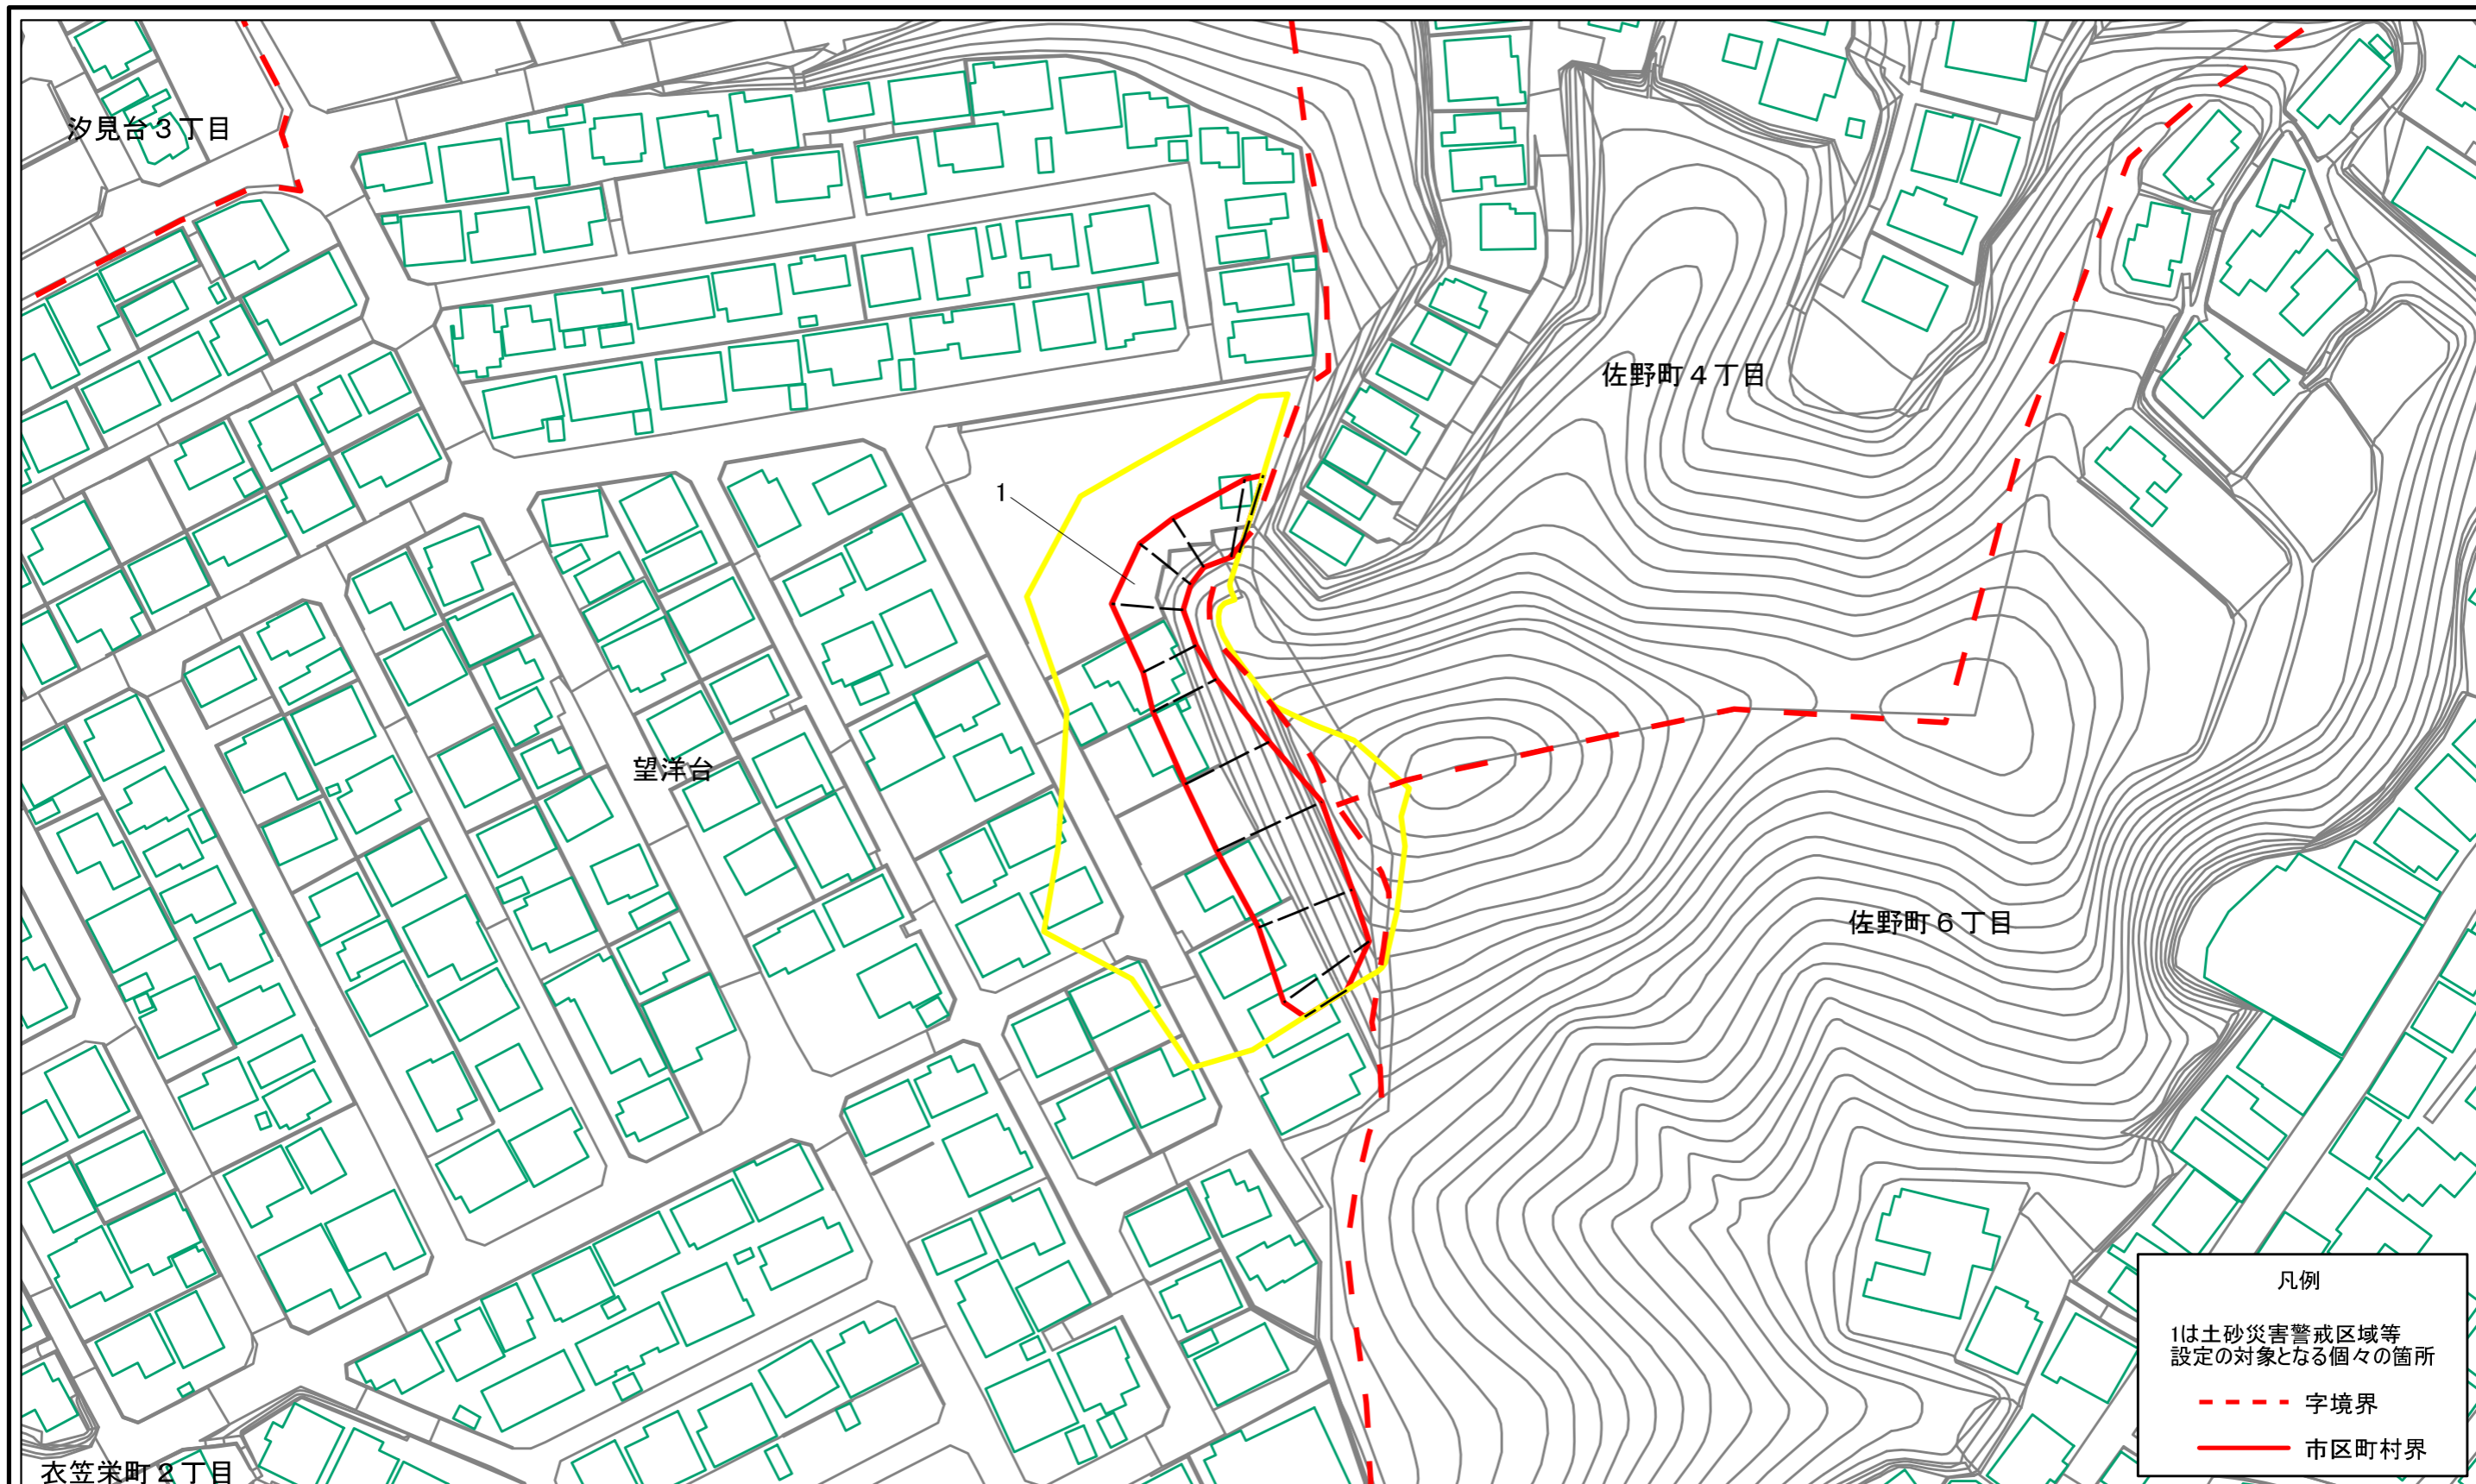
土砂災害警戒区域・土砂災害特別警戒区域 区域図	土砂災害防止法施行令第2条の基準に該当する区域		N 縮尺 1:1,000	自然現象の種類	急傾斜地の崩壊	箇所番号	201-H20-0901	
	土砂災害防止法施行令第3条の基準に該当する区域			告示番号	神奈川県告示第107号	箇所名	望洋台1	
	土砂等の(移動)高さが1m以下の場合、土砂等の移動による力が100kN/mを超える区域			告示年月日	令和2年3月24日	所在地	横須賀市望洋台、佐野町4丁目 及び佐野町6丁目	
	土砂等の堆積の高さが3mを超える区域							
	それ以外の区域

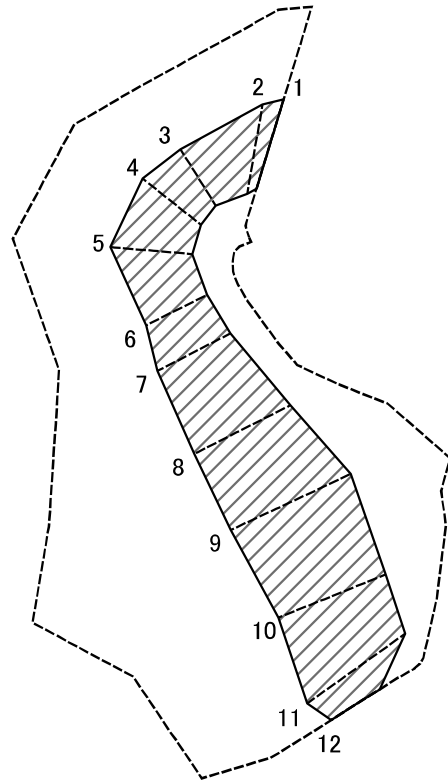
図中の数字は横断測線番号を示す

土砂災害特別警戒区域の区域区分図 (急傾斜地の崩壊に伴う土石等の移動により建築物の地上部に作用すると想定される力)	土砂災害防止法施行令第二条の基準に該当する区域		N 縮尺 1:1,000	自然現象の種類	急傾斜地の崩壊	箇所番号	201-H20-0901-01
	土砂災害防止法施行令第三条の基準に該当する区域			告示番号	神奈川県告示第107号	箇所名	望洋台1-1
	それ以外の区域			告示年月日	令和2年3月24日	所在地	横須賀市望洋台、佐野町4丁目及び佐野町6丁目

横断測線の区間	土石等の移動により建築物の地上部に作用すると想定される力				土石等の堆積により建築物の地上部に作用すると想定される力				横断測線の区間	土石等の移動により建築物の地上部に作用すると想定される力				土石等の堆積により建築物の地上部に作用すると想定される力			
	土石等の(移動)高さが1m以下の場合、土石等の移動による力が100kN/m ² を超える区域		それ以外の区域		土石等の堆積の高さが3mを超える区域		それ以外の区域			土石等の(移動)高さが1m以下の場合、土石等の移動による力が100kN/m ² を超える区域		それ以外の区域		土石等の堆積の高さが3mを超える区域		それ以外の区域	
	力の大きさのうち最大のもの (kN/m ²)	土石等の高さ (m)	力の大きさのうち最大のもの (kN/m ²)	土石等の高さ (m)	力の大きさのうち最大のもの (kN/m ²)	土石等の高さ (m)	力の大きさのうち最大のもの (kN/m ²)	土石等の高さ (m)		力の大きさのうち最大のもの (kN/m ²)	土石等の高さ (m)	力の大きさのうち最大のもの (kN/m ²)	土石等の高さ (m)	力の大きさのうち最大のもの (kN/m ²)	土石等の高さ (m)	力の大きさのうち最大のもの (kN/m ²)	土石等の高さ (m)
1 ~ 2	-	-	82.33	0.75	-	-	9.08	1.70	~								
2 ~ 3	-	-	82.33	0.75	-	-	9.45	1.76	~								
3 ~ 4	-	-	79.73	0.75	-	-	9.86	1.84	~								
4 ~ 5	-	-	83.37	0.75	-	-	10.02	1.87	~								
5 ~ 6	-	-	83.37	0.75	-	-	11.01	2.06	~								
6 ~ 7	-	-	81.70	0.75	-	-	13.47	2.52	~								
7 ~ 8	-	-	91.64	0.75	-	-	13.77	2.57	~

8 ~ 9	-	-	98.37	0.75	-	-	15.26	2.85	~								
9 ~ 10	-	-	98.37	0.75	-	-	15.26	2.85	~								
10 ~ 11	-	-	96.59	0.75	-	-	13.09	2.45	~								
11 ~ 12	-	-	93.20	0.75	-	-	11.41	2.13	~								
~									~								
~									~								
~									~								
~									~								
~									~								
~									~								
~									~								
~									~								
~									~								
~									~								
~									~								
~									~								
建築物の構造の規制に必要な衝撃に関する事項								自然現象の種類	急傾斜地の崩壊	箇所番号	201-H20-0901-01						
								告示番号	神奈川県告示第107号	箇所名	望洋台1-1						
								告示年月日	令和2年3月24日	所在地	横須賀市望洋台、佐野町4丁目及び佐野町6丁目

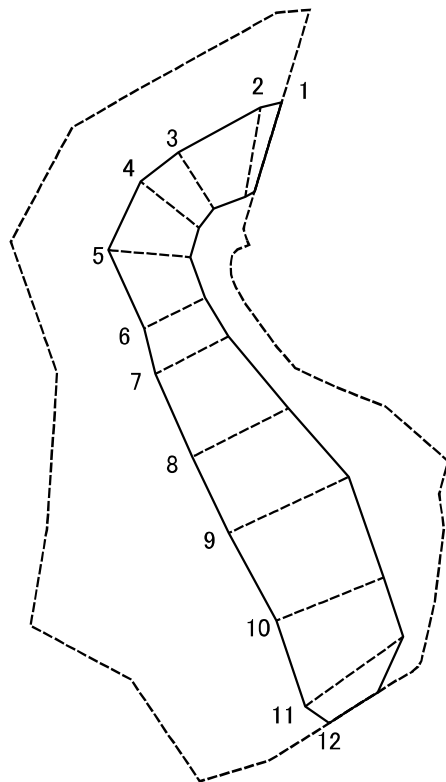
図中の数字は横断測線番号を示す

土砂災害特別警戒区域の区域区分図 (急傾斜地の崩壊に伴う土石等の堆積により建築物の地上部に作用すると想定される力)	土砂災害防止法施行令第二条の基準に該当する区域		縮尺 1:1,000	自然現象の種類	急傾斜地の崩壊	箇所番号	201-H20-0901-01
	土砂災害防止法施行令第三条の基準に該当する区域			告示番号	神奈川県告示第107号	箇所名	望洋台1-1
	それ以外の区域			告示年月日	令和2年3月24日	所在地	横須賀市望洋台、佐野町4丁目及び佐野町6丁目
