土砂災害警戒区域等指定図(その2-1)

土砂災害警戒区域・土砂災害特別警戒区域 区域図	土砂災害防止法施行令第二条の基準に該当する区域		縮尺 1:2,000	自然現象の種類	急傾斜地の崩壊	箇所番号	201-H20-1035
	土砂災害防止法施行令第三条の基準に該当する区域			告示番号	神奈川県告示第251号	箇所名	湘南鷹取3丁目2
	それ以外の区域			告示年月日	令和2年6月12日	所在地	横須賀市湘南鷹取3丁目及び逗子市沼間6丁目

建築物の構造の規制に必要な衝撃に関する事項	自然現象の種類	急傾斜地の崩壊	箇所番号	201-H20-1035-1
	告示番号	神奈川県告示第251号	箇所名	湘南鷹取3丁目2-1
	告示年月日	令和2年6月12日	所在地	横須賀市湘南鷹取3丁目及び逗子市沼間6丁目

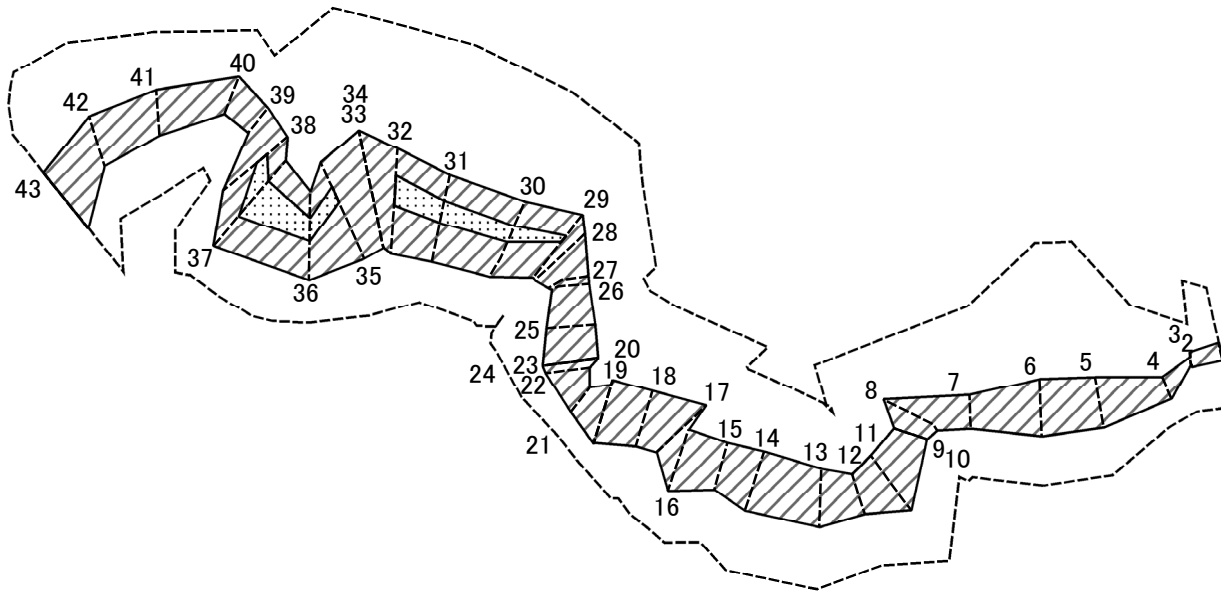
土砂災害警戒区域等指定図(その2-2)

図中の数字は横断測線番号を示す

土砂災害特別警戒区域の区域区分図
(急傾斜地の崩壊に伴う土石等の移動により建築物の地上部に作用すると想定される力)

横断測線の区間	土石等の移動により建築物の地上部に作用すると想定される力				土石等の堆積により建築物の地上部に作用すると想定される力				横断測線の区間	土石等の移動により建築物の地上部に作用すると想定される力				土石等の堆積により建築物の地上部に作用すると想定される力			
	土石等の(移動)高さが1m以下の場合、土石等の移動による力が100kN/m ² を超える区域		それ以外の区域		土石等の堆積の高さが3mを超える区域		それ以外の区域			土石等の(移動)高さが1m以下の場合、土石等の移動による力が100kN/m ² を超える区域		それ以外の区域		土石等の堆積の高さが3mを超える区域		それ以外の区域	
	力の大きさのうち最大のもの (kN/m ²)	土石等の高さ (m)	力の大きさのうち最大のもの (kN/m ²)	土石等の高さ (m)	力の大きさのうち最大のもの (kN/m ²)	土石等の高さ (m)	力の大きさのうち最大のもの (kN/m ²)	土石等の高さ (m)		力の大きさのうち最大のもの (kN/m ²)	土石等の高さ (m)	力の大きさのうち最大のもの (kN/m ²)	土石等の高さ (m)	力の大きさのうち最大のもの (kN/m ²)	土石等の高さ (m)	力の大きさのうち最大のもの (kN/m ²)	土石等の高さ (m)
1 ~ 2	-	-	40.80	0.75	-	-	16.05	3.00	27 ~ 28	-	-	99.38	0.75	-	-	11.90	2.22
2 ~ 3	-	-	28.83	0.75	-	-	16.05	3.00	28 ~ 29	-	-	100.00	0.75	-	-	11.90	2.22
3 ~ 4	-	-	43.10	0.75	-	-	16.05	3.00	29 ~ 30	108.69	0.75	100.00	0.75	-	-	14.20	2.65
4 ~ 5	-	-	67.62	0.75	20.74	3.88	16.05	3.00	30 ~ 31	110.48	0.75	100.00	0.75	-	-	14.35	2.68

5 ~ 6	-	-	77.01	0.75	20.74	3.88	16.05	3.00	31 ~ 32	110.48	0.75	100.00	0.75	-	-	14.35	2.68
6 ~ 7	-	-	77.01	0.75	19.85	3.71	16.05	3.00	32 ~ 33	-	-	100.00	0.75	-	-	12.52	2.34
7 ~ 8	-	-	98.24	0.75	-	-	16.05	3.00	33 ~ 34	-	-	97.23	0.75	-	-	11.41	2.13
8 ~ 9	-	-	98.24	0.75	-	-	15.55	2.90	34 ~ 35	-	-	100.00	0.75	-	-	12.02	2.25
9 ~ 10	-	-	64.29	0.75	-	-	15.55	2.90	35 ~ 36	110.91	0.75	100.00	0.75	-	-	13.68	2.56
10 ~ 11	-	-	97.02	0.75	-	-	12.60	2.35	36 ~ 37	117.56	0.75	100.00	0.75	-	-	15.67	2.93
11 ~ 12	-	-	97.02	0.75	-	-	11.27	2.11	37 ~ 38	117.56	0.75	100.00	0.75	-	-	15.67	2.93
12 ~ 13	-	-	92.74	0.75	-	-	11.27	2.11	38 ~ 39	-	-	100.00	0.75	-	-	12.79	2.39
13 ~ 14	-	-	94.64	0.75	-	-	9.49	1.77	39 ~ 40	-	-	80.55	0.75	-	-	10.34	1.93
14 ~ 15	-	-	94.64	0.75	-	-	11.36	2.12	40 ~ 41	-	-	85.88	0.75	-	-	12.79	2.39
15 ~ 16	-	-	96.54	0.75	-	-	13.95	2.61	41 ~ 42	-	-	88.76	0.75	-	-	13.70	2.56
16 ~ 17	-	-	100.00	0.75	-	-	13.95	2.61	42 ~ 43	-	-	100.00	0.75	-	-	14.43	2.70

17 ~ 18	-	-	100.00	0.75	-	-	11.12	2.08	~								
18 ~ 19	-	-	98.25	0.75	-	-	13.62	2.54	~								
19 ~ 20	-	-	98.25	0.75	-	-	15.25	2.85	~								
20 ~ 21	-	-	93.99	0.75	-	-	16.05	3.00	~								
21 ~ 22	-	-	83.99	0.75	-	-	16.05	3.00	~								
22 ~ 23	-	-	92.44	0.75	-	-	13.54	2.53	~								
23 ~ 24	-	-	92.44	0.75	-	-	13.54	2.53	~								
24 ~ 25	-	-	92.44	0.75	-	-	11.01	2.06	~								
25 ~ 26	-	-	86.70	0.75	-	-	11.04	2.06	~								
26 ~ 27	-	-	78.33	0.75	-	-	11.55	2.16	~

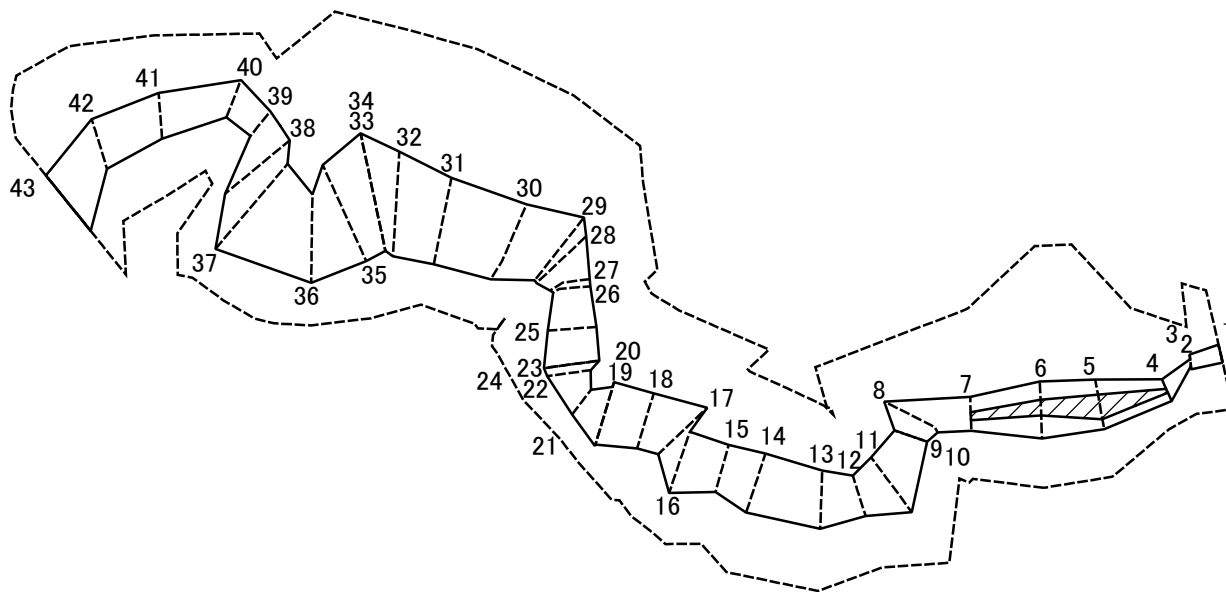
土砂災害警戒区域等指定図(その2-3)

図中の数字は横断測線番号を示す

土砂災害特別警戒区域の区域区分図
 (急傾斜地の崩壊に伴う土石等の堆積により建築物の地上部に作用すると想定される力)
