# 土砂災害警戒区域等指定図(その2-1)

土砂災害防止法施行令第二条の基準に該当する区域	黄色	縮尺 1:2,000	自然現象の種類	急傾斜地の崩壊	箇所番号	201-H20-1047
土砂等の(移動)高さが1m以下の場合、土砂等の移動による力が100kN/mを超える区域	オレンジ		告示番号	神奈川県告示第251号	箇所名	追浜本町1丁目2
土砂等の堆積の高さが3mを超える区域	青		告示年月日	令和2年6月12日	所在地	横須賀市追浜本町1丁目 及び横浜市金沢区六浦東1丁目
それ以外の区域	赤

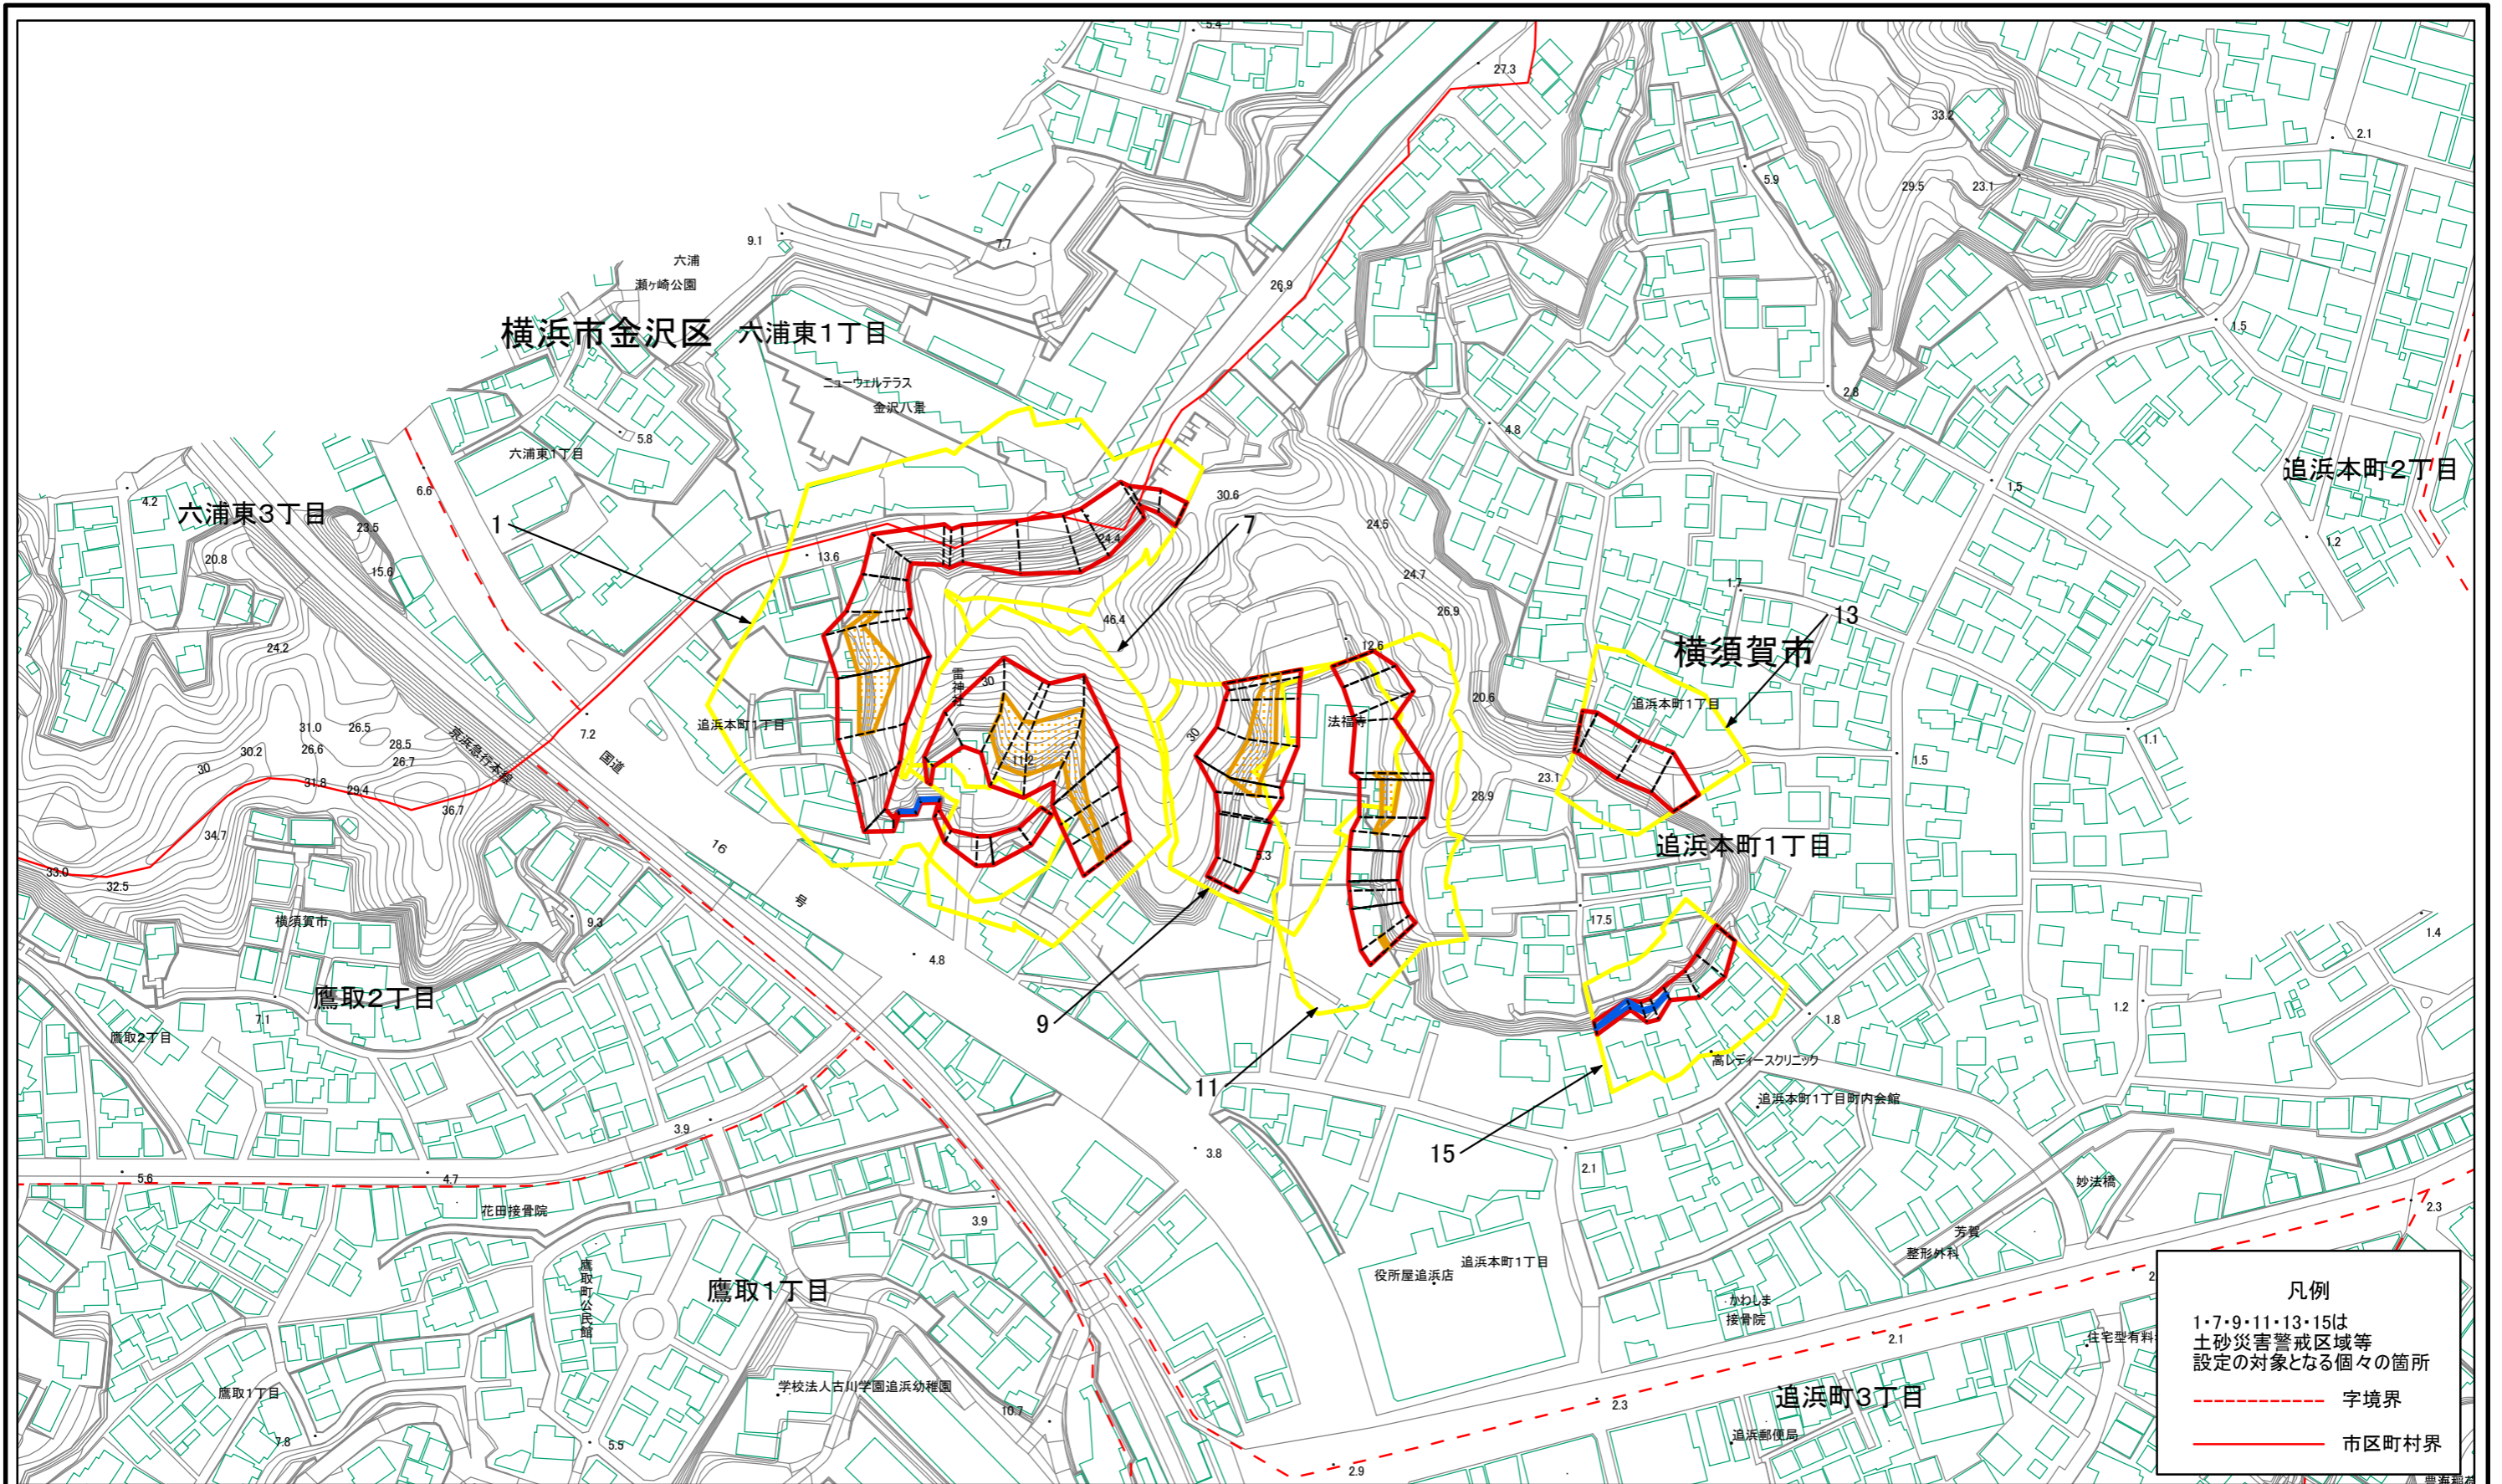
<b>土砂災害警戒区域・土砂災害特別警戒区域 区域図</b>	
土砂災害防止法施行令第二条の基準に該当する区域	黄色
土砂災害防止法施行令第三条の基準に該当する区域	オレンジ
土砂等の堆積の高さが3mを超える区域	青
それ以外の区域	赤

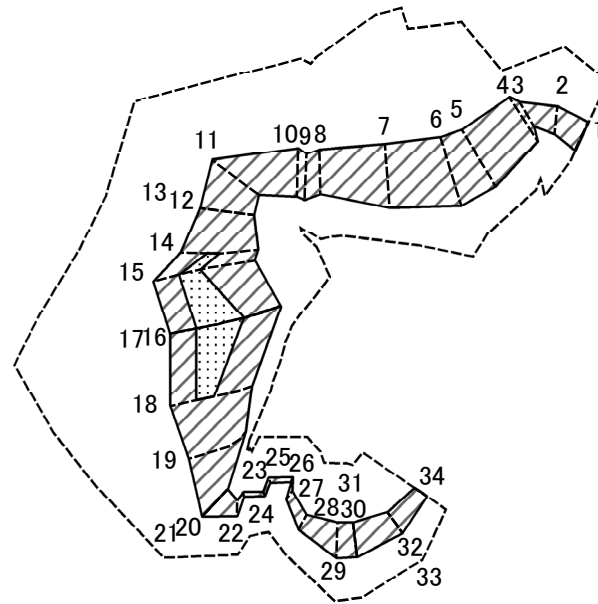
# 土砂災害警戒区域等指定図(その2-2)

図中の数字は横断測線番号を示す

土砂災害特別警戒区域の区域区分図  
(急傾斜地の崩壊に伴う土石等の移動により  
建築物の地上部に作用すると想定される力)

横断測線の区間	土石等の移動により建築物の地上部に作用すると想定される力				土石等の堆積により建築物の地上部に作用すると想定される力				横断測線の区間	土石等の移動により建築物の地上部に作用すると想定される力				土石等の堆積により建築物の地上部に作用すると想定される力			
	土石等の(移動)高さが1m以下の場合、土石等の移動による力が100kN/m <sup>2</sup> を超える区域		それ以外の区域		土石等の堆積の高さが3mを超える区域		それ以外の区域			土石等の(移動)高さが1m以下の場合、土石等の移動による力が100kN/m <sup>2</sup> を超える区域		それ以外の区域		土石等の堆積の高さが3mを超える区域		それ以外の区域	
	力の大きさのうち最大のもの (kN/m <sup>2</sup> )	土石等の高さ (m)	力の大きさのうち最大のもの (kN/m <sup>2</sup> )	土石等の高さ (m)	力の大きさのうち最大のもの (kN/m <sup>2</sup> )	土石等の高さ (m)	力の大きさのうち最大のもの (kN/m <sup>2</sup> )	土石等の高さ (m)		力の大きさのうち最大のもの (kN/m <sup>2</sup> )	土石等の高さ (m)	力の大きさのうち最大のもの (kN/m <sup>2</sup> )	土石等の高さ (m)	力の大きさのうち最大のもの (kN/m <sup>2</sup> )	土石等の高さ (m)	力の大きさのうち最大のもの (kN/m <sup>2</sup> )	土石等の高さ (m)
1 ~ 2	-	-	69.90	0.75	-	-	12.70	2.37	27 ~ 28	-	-	53.21	0.75	-	-	13.32	2.49
2 ~ 3	-	-	68.14	0.75	-	-	12.70	2.37	28 ~ 29	-	-	76.56	0.75	-	-	10.90	2.04
3 ~ 4	-	-	85.52	0.75	-	-	11.70	2.19	29 ~ 30	-	-	76.56	0.75	-	-	10.13	1.89

4 ~ 5	-	-	94.65	0.75	-	-	14.38	2.69	30 ~ 31	-	-	75.55	0.75	-	-	9.96	1.86
5 ~ 6	-	-	95.75	0.75	-	-	15.89	2.97	31 ~ 32	-	-	75.55	0.75	-	-	10.16	1.90
6 ~ 7	-	-	95.75	0.75	-	-	16.05	3.00	32 ~ 33	-	-	66.16	0.75	-	-	10.16	1.90
7 ~ 8	-	-	88.08	0.75	-	-	16.05	3.00	33 ~ 34	-	-	66.16	0.75	-	-	10.16	1.90
8 ~ 9	-	-	76.05	0.75	-	-	12.54	2.34	~								
9 ~ 10	-	-	80.22	0.75	-	-	12.34	2.31	~								
10 ~ 11	-	-	90.28	0.75	-	-	14.30	2.67	~								
11 ~ 12	-	-	90.28	0.75	-	-	15.78	2.95	~								
12 ~ 13	-	-	86.50	0.75	-	-	15.78	2.95	~								
13 ~ 14	-	-	100.00	0.75	-	-	15.78	2.95	~								
14 ~ 15	106.49	0.75	100.00	0.75	-	-	13.69	2.56	~								
15 ~ 16	118.13	0.75	100.00	0.75	-	-	16.05	3.00	~								
16 ~ 17	118.13	0.75	100.00	0.75	-	-	16.05	3.00	~								
17 ~ 18	118.13	0.75	100.00	0.75	-	-	13.92	2.60	~								
18 ~ 19	-	-	100.00	0.75	-	-	10.98	2.05	~								
19 ~ 20	-	-	98.08	0.75	-	-	11.19	2.09	~								
20 ~ 21	-	-	75.72	0.75	-	-	13.81	2.58	~

21 ~ 22	-	-	75.72	0.75	-	-	13.81	2.58	~								
22 ~ 23	-	-	43.77	0.75	-	-	16.05	3.00	~								
23 ~ 24	-	-	14.84	0.75	18.69	3.49	16.05	3.00	~								
24 ~ 25	-	-	8.03	0.75	19.45	3.63	16.05	3.00	~								
25 ~ 26	-	-	7.21	0.75	19.45	3.63	16.05	3.00	~								
26 ~ 27	-	-	33.72	0.75	-	-	16.05	3.00	~

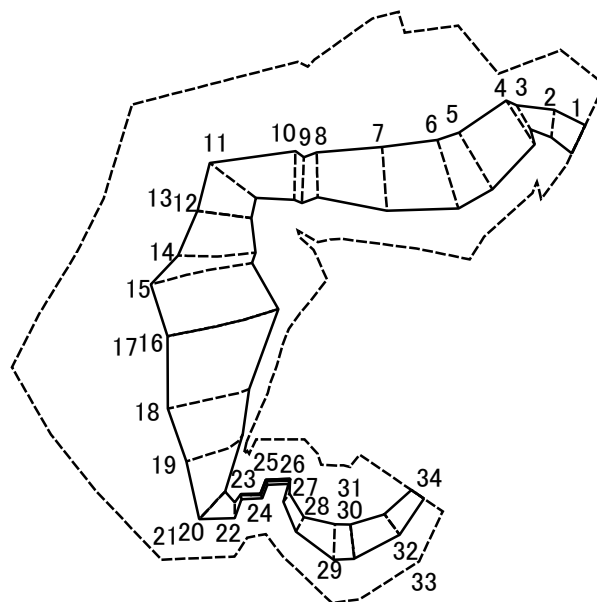
# 土砂災害警戒区域等指定図(その2-3)

図中の数字は横断測線番号を示す

**土砂災害特別警戒区域の区域区分図**  
 (急傾斜地の崩壊に伴う土石等の堆積により建築物の地上部に作用すると想定される力)

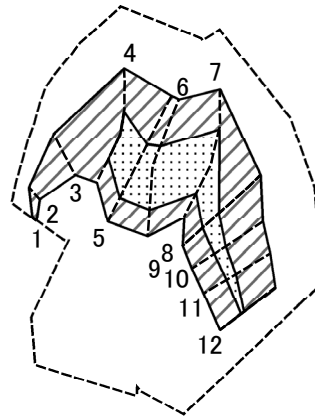
# 土砂災害警戒区域等指定図(その2-2)

図中の数字は横断測線番号を示す

土砂災害特別警戒区域の区域区分図  
(急傾斜地の崩壊に伴う土石等の移動により  
建築物の地上部に作用すると想定される力)

横断測線の区間	土石等の移動により建築物の地上部に作用すると想定される力				土石等の堆積により建築物の地上部に作用すると想定される力				横断測線の区間	土石等の移動により建築物の地上部に作用すると想定される力				土石等の堆積により建築物の地上部に作用すると想定される力			
	土石等の(移動)高さが1m以下の場合、土石等の移動による力が100kN/m <sup>2</sup> を超える区域		それ以外の区域		土石等の堆積の高さが3mを超える区域		それ以外の区域			土石等の(移動)高さが1m以下の場合、土石等の移動による力が100kN/m <sup>2</sup> を超える区域		それ以外の区域		土石等の堆積の高さが3mを超える区域		それ以外の区域	
	力の大きさのうち最大のもの(kN/m <sup>2</sup> )	土石等の高さ(m)	力の大きさのうち最大のもの(kN/m <sup>2</sup> )	土石等の高さ(m)	力の大きさのうち最大のもの(kN/m <sup>2</sup> )	土石等の高さ(m)	力の大きさのうち最大のもの(kN/m <sup>2</sup> )	土石等の高さ(m)		力の大きさのうち最大のもの(kN/m <sup>2</sup> )	土石等の高さ(m)	力の大きさのうち最大のもの(kN/m <sup>2</sup> )	土石等の高さ(m)	力の大きさのうち最大のもの(kN/m <sup>2</sup> )	土石等の高さ(m)	力の大きさのうち最大のもの(kN/m <sup>2</sup> )	土石等の高さ(m)
1 ~ 2	-	-	34.81	0.75	-	-	14.55	2.72	~								
2 ~ 3	-	-	80.23	0.75	-	-	14.66	2.74	~								
3 ~ 4	-	-	100.00	0.75	-	-	14.67	2.74	~								
4 ~ 5	115.79	0.75	100.00	0.75	-	-	15.71	2.94	~								
5 ~ 6	114.42	0.75	100.00	0.75	-	-	15.91	2.97	~

6 ~ 7	120.47	0.75	100.00	0.75	-	-	16.05	3.00	~								
7 ~ 8	120.47	0.75	100.00	0.75	-	-	16.05	3.00	~								
8 ~ 9	106.09	0.75	100.00	0.75	-	-	12.15	2.27	~								
9 ~ 10	106.09	0.75	100.00	0.75	-	-	12.15	2.27	~								
10 ~ 11	105.78	0.75	100.00	0.75	-	-	10.79	2.02	~								
11 ~ 12	105.61	0.75	100.00	0.75	-	-	10.79	2.02	~								
12 ~ 13	-	-	-	-	-	-	-	-	~								
~									~								
~									~								
~									~								
~									~								
~									~								
~									~								
~									~								
~									~								
~									~								
~									~								
~									~								
~									~								
~									~								
~									~								
建築物の構造の規制に必要な衝撃に関する事項								自然現象の種類	急傾斜地の崩壊		箇所番号	201-H20-1047-7					
								告示番号	神奈川県告示第251号		箇所名	追浜本町1丁目2-7					
								告示年月日	令和2年6月12日		所在地	横須賀市追浜本町1丁目及び横浜市金沢区六浦東1丁目

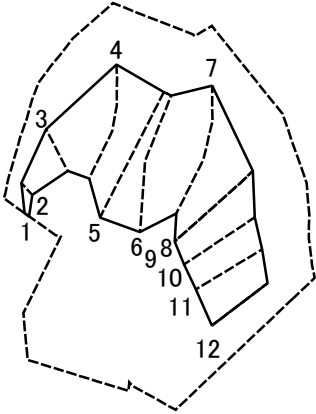
# 土砂災害警戒区域等指定図(その2-3)

図中の数字は横断測線番号を示す

<b>土砂災害特別警戒区域の区域区分図</b> (急傾斜地の崩壊に伴う土石等の堆積により建築物の地上部に作用すると想定される力)	土砂災害防止法施行令第二条の基準に該当する区域			N 縮尺 1:2,000	自然現象の種類	急傾斜地の崩壊	箇所番号	201-H20-1047-7
	土砂災害防止法施行令第三条の基準に該当する区域	土石等の堆積の高さが3mを超える区域			告示番号	神奈川県告示第251号	箇所名	追浜本町1丁目2-7
		それ以外の区域			告示年月日	令和2年6月12日	所在地	横須賀市追浜本町1丁目及び横浜市金沢区六浦東1丁目

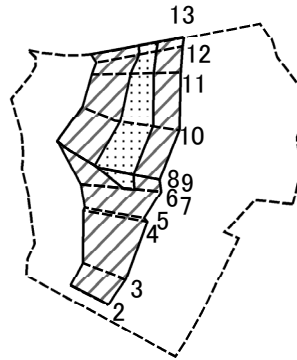
# 土砂災害警戒区域等指定図(その2-2)

図中の数字は横断測線番号を示す

土砂災害特別警戒区域の区域区分図  
(急傾斜地の崩壊に伴う土石等の移動により  
建築物の地上部に作用すると想定される力)

横断測線の区間	土石等の移動により建築物の地上部に作用すると想定される力				土石等の堆積により建築物の地上部に作用すると想定される力				横断測線の区間	土石等の移動により建築物の地上部に作用すると想定される力				土石等の堆積により建築物の地上部に作用すると想定される力			
	土石等の(移動)高さが1m以下の場合、土石等の移動による力が100kN/m <sup>2</sup> を超える区域		それ以外の区域		土石等の堆積の高さが3mを超える区域		それ以外の区域			土石等の(移動)高さが1m以下の場合、土石等の移動による力が100kN/m <sup>2</sup> を超える区域		それ以外の区域		土石等の堆積の高さが3mを超える区域		それ以外の区域	
	力の大きさのうち最大のもの (kN/m <sup>2</sup> )	土石等の高さ (m)	力の大きさのうち最大のもの (kN/m <sup>2</sup> )	土石等の高さ (m)	力の大きさのうち最大のもの (kN/m <sup>2</sup> )	土石等の高さ (m)	力の大きさのうち最大のもの (kN/m <sup>2</sup> )	土石等の高さ (m)		力の大きさのうち最大のもの (kN/m <sup>2</sup> )	土石等の高さ (m)	力の大きさのうち最大のもの (kN/m <sup>2</sup> )	土石等の高さ (m)	力の大きさのうち最大のもの (kN/m <sup>2</sup> )	土石等の高さ (m)	力の大きさのうち最大のもの (kN/m <sup>2</sup> )	土石等の高さ (m)
1 ~ 2	-	-	-	-	-	-	-	-	-	-	-	-	-	-	-	-	
2 ~ 3	-	-	78.23	0.75	-	-	12.43	2.32	~								
3 ~ 4	-	-	98.92	0.75	-	-	12.02	2.25	~								
4 ~ 5	-	-	98.92	0.75	-	-	10.80	2.02	~								
5 ~ 6	-	-	100.00	0.75	-	-	11.85	2.22	~

6 ~ 7	104.93	0.75	100.00	0.75	-	-	11.85	2.22	~								
7 ~ 8	113.31	0.75	100.00	0.75	-	-	14.54	2.72	~								
8 ~ 9	113.31	0.75	100.00	0.75	-	-	14.54	2.72	~								
9 ~ 10	113.31	0.75	100.00	0.75	-	-	15.00	2.80	~								
10 ~ 11	113.23	0.75	100.00	0.75	-	-	15.89	2.97	~								
11 ~ 12	111.07	0.75	100.00	0.75	-	-	15.89	2.97	~								
12 ~ 13	107.41	0.75	100.00	0.75	-	-	12.83	2.40	~								
~									~								
~									~								
~									~								
~									~								
~									~								
~									~								
~									~								
~									~								
~									~								
~									~								
~									~								
~									~								
~									~

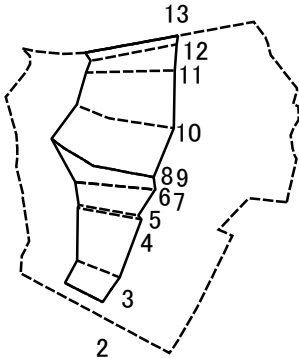
# 土砂災害警戒区域等指定図(その2-3)

図中の数字は横断測線番号を示す

<b>土砂災害特別警戒区域の区域区分図</b> (急傾斜地の崩壊に伴う土石等の堆積により建築物の地上部に作用すると想定される力)	土砂災害防止法施行令第二条の基準に該当する区域			N 縮尺 1:2,000	自然現象の種類	急傾斜地の崩壊	箇所番号	201-H20-1047-9
	土砂災害防止法施行令第三条の基準に該当する区域	土石等の堆積の高さが3mを超える区域			告示番号	神奈川県告示第251号	箇所名	追浜本町1丁目2-9
		それ以外の区域			告示年月日	令和2年6月12日	所在地	横須賀市追浜本町1丁目及び横浜市金沢区六浦東1丁目

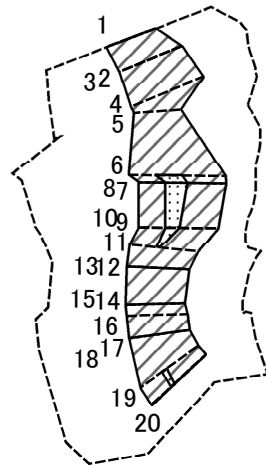
# 土砂災害警戒区域等指定図(その2-2)

図中の数字は横断測線番号を示す

土砂災害特別警戒区域の区域区分図  
(急傾斜地の崩壊に伴う土石等の移動により  
建築物の地上部に作用すると想定される力)

横断測線の区間	土石等の移動により建築物の地上部に作用すると想定される力				土石等の堆積により建築物の地上部に作用すると想定される力				横断測線の区間	土石等の移動により建築物の地上部に作用すると想定される力				土石等の堆積により建築物の地上部に作用すると想定される力			
	土石等の(移動)高さが1m以下の場合、土石等の移動による力が100kN/m <sup>2</sup> を超える区域		それ以外の区域		土石等の堆積の高さが3mを超える区域		それ以外の区域			土石等の(移動)高さが1m以下の場合、土石等の移動による力が100kN/m <sup>2</sup> を超える区域		それ以外の区域		土石等の堆積の高さが3mを超える区域		それ以外の区域	
1 ~ 2	-	-	98.04	0.75	-	-	12.48	2.33	~								
2 ~ 3	-	-	98.04	0.75	-	-	11.69	2.18	~								
3 ~ 4	-	-	98.04	0.75	-	-	11.69	2.18	~								
4 ~ 5	-	-	96.75	0.75	-	-	11.06	2.07	~								
5 ~ 6	-	-	100.00	0.75	-	-	12.81	2.39	~								
6 ~ 7	110.59	0.75	100.00	0.75	-	-	13.71	2.56	~								
7 ~ 8	110.59	0.75	100.00	0.75	-	-	13.71	2.56	~								
8 ~ 9	110.59	0.75	100.00	0.75	-	-	12.62	2.36	~								
9 ~ 10	107.25	0.75	100.00	0.75	-	-	13.63	2.55	~								
10 ~ 11	107.25	0.75	100.00	0.75	-	-	13.77	2.57	~								
11 ~ 12	-	-	100.00	0.75	-	-	13.77	2.57	~								
12 ~ 13	-	-	97.57	0.75	-	-	12.26	2.29	~

13 ~ 14	-	-	97.57	0.75	-	-	10.44	1.95	~								
14 ~ 15	-	-	96.04	0.75	-	-	12.88	2.41	~								
15 ~ 16	-	-	96.04	0.75	-	-	14.78	2.76	~								
16 ~ 17	-	-	95.75	0.75	-	-	14.78	2.76	~								
17 ~ 18	-	-	95.75	0.75	-	-	14.78	2.76	~								
18 ~ 19	-	-	100.00	0.75	-	-	13.61	2.54	~								
19 ~ 20	103.50	0.75	100.00	0.75	-	-	10.22	1.91	~								
20 ~ 21	-	-	-	-	-	-	-	-	~								
21 ~ 22	-	-	-	-	-	-	-	-	~								
~									~								
~									~								
~									~								
~									~								
~									~								
~									~

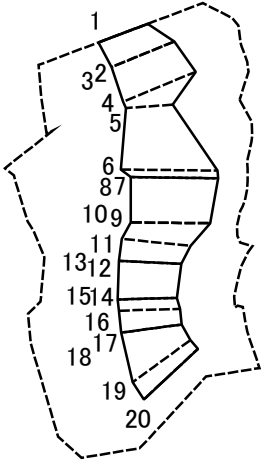
# 土砂災害警戒区域等指定図(その2-3)

図中の数字は横断測線番号を示す

<b>土砂災害特別警戒区域の区域区分図</b> (急傾斜地の崩壊に伴う土石等の堆積により建築物の地上部に作用すると想定される力)	土砂災害防止法施行令第二条の基準に該当する区域		N 縮尺 1:2,000	自然現象の種類	急傾斜地の崩壊	箇所番号	201-H20-1047-11
	土砂災害防止法施行令第三条の基準に該当する区域			告示番号	神奈川県告示第251号	箇所名	追浜本町1丁目2-11
	それ以外の区域		告示年月日	令和2年6月12日	所在地	横須賀市追浜本町1丁目及び横浜市金沢区六浦東1丁目
