土砂災害警戒区域等指定図(その2-1)(1/2)

| 土砂災害警戒区域・土砂災害特別警戒区域区域図 | 土砂災害防止法施行令第二条の基準に該当する区域 | | N 縮尺 1:2,000 | 自然現象の種類 | 急傾斜地の崩壊 | 箇所番号 | 201-H20-3201 |
| | 土砂等の(移動)高さが1m以下の場合、土砂等の移動による力が100kN/mを超える区域 | | | 告示番号 | 神奈川県告示第216号 | 箇所名 | 東逸見町3丁目1 |
| | 土砂等の堆積の高さが3mを超える区域 | | | 告示年月日 | 令和4年5月6日 | 所在地 | 横須賀市東逸見町3丁目、西逸見町2丁目及び東逸見町2丁目 |

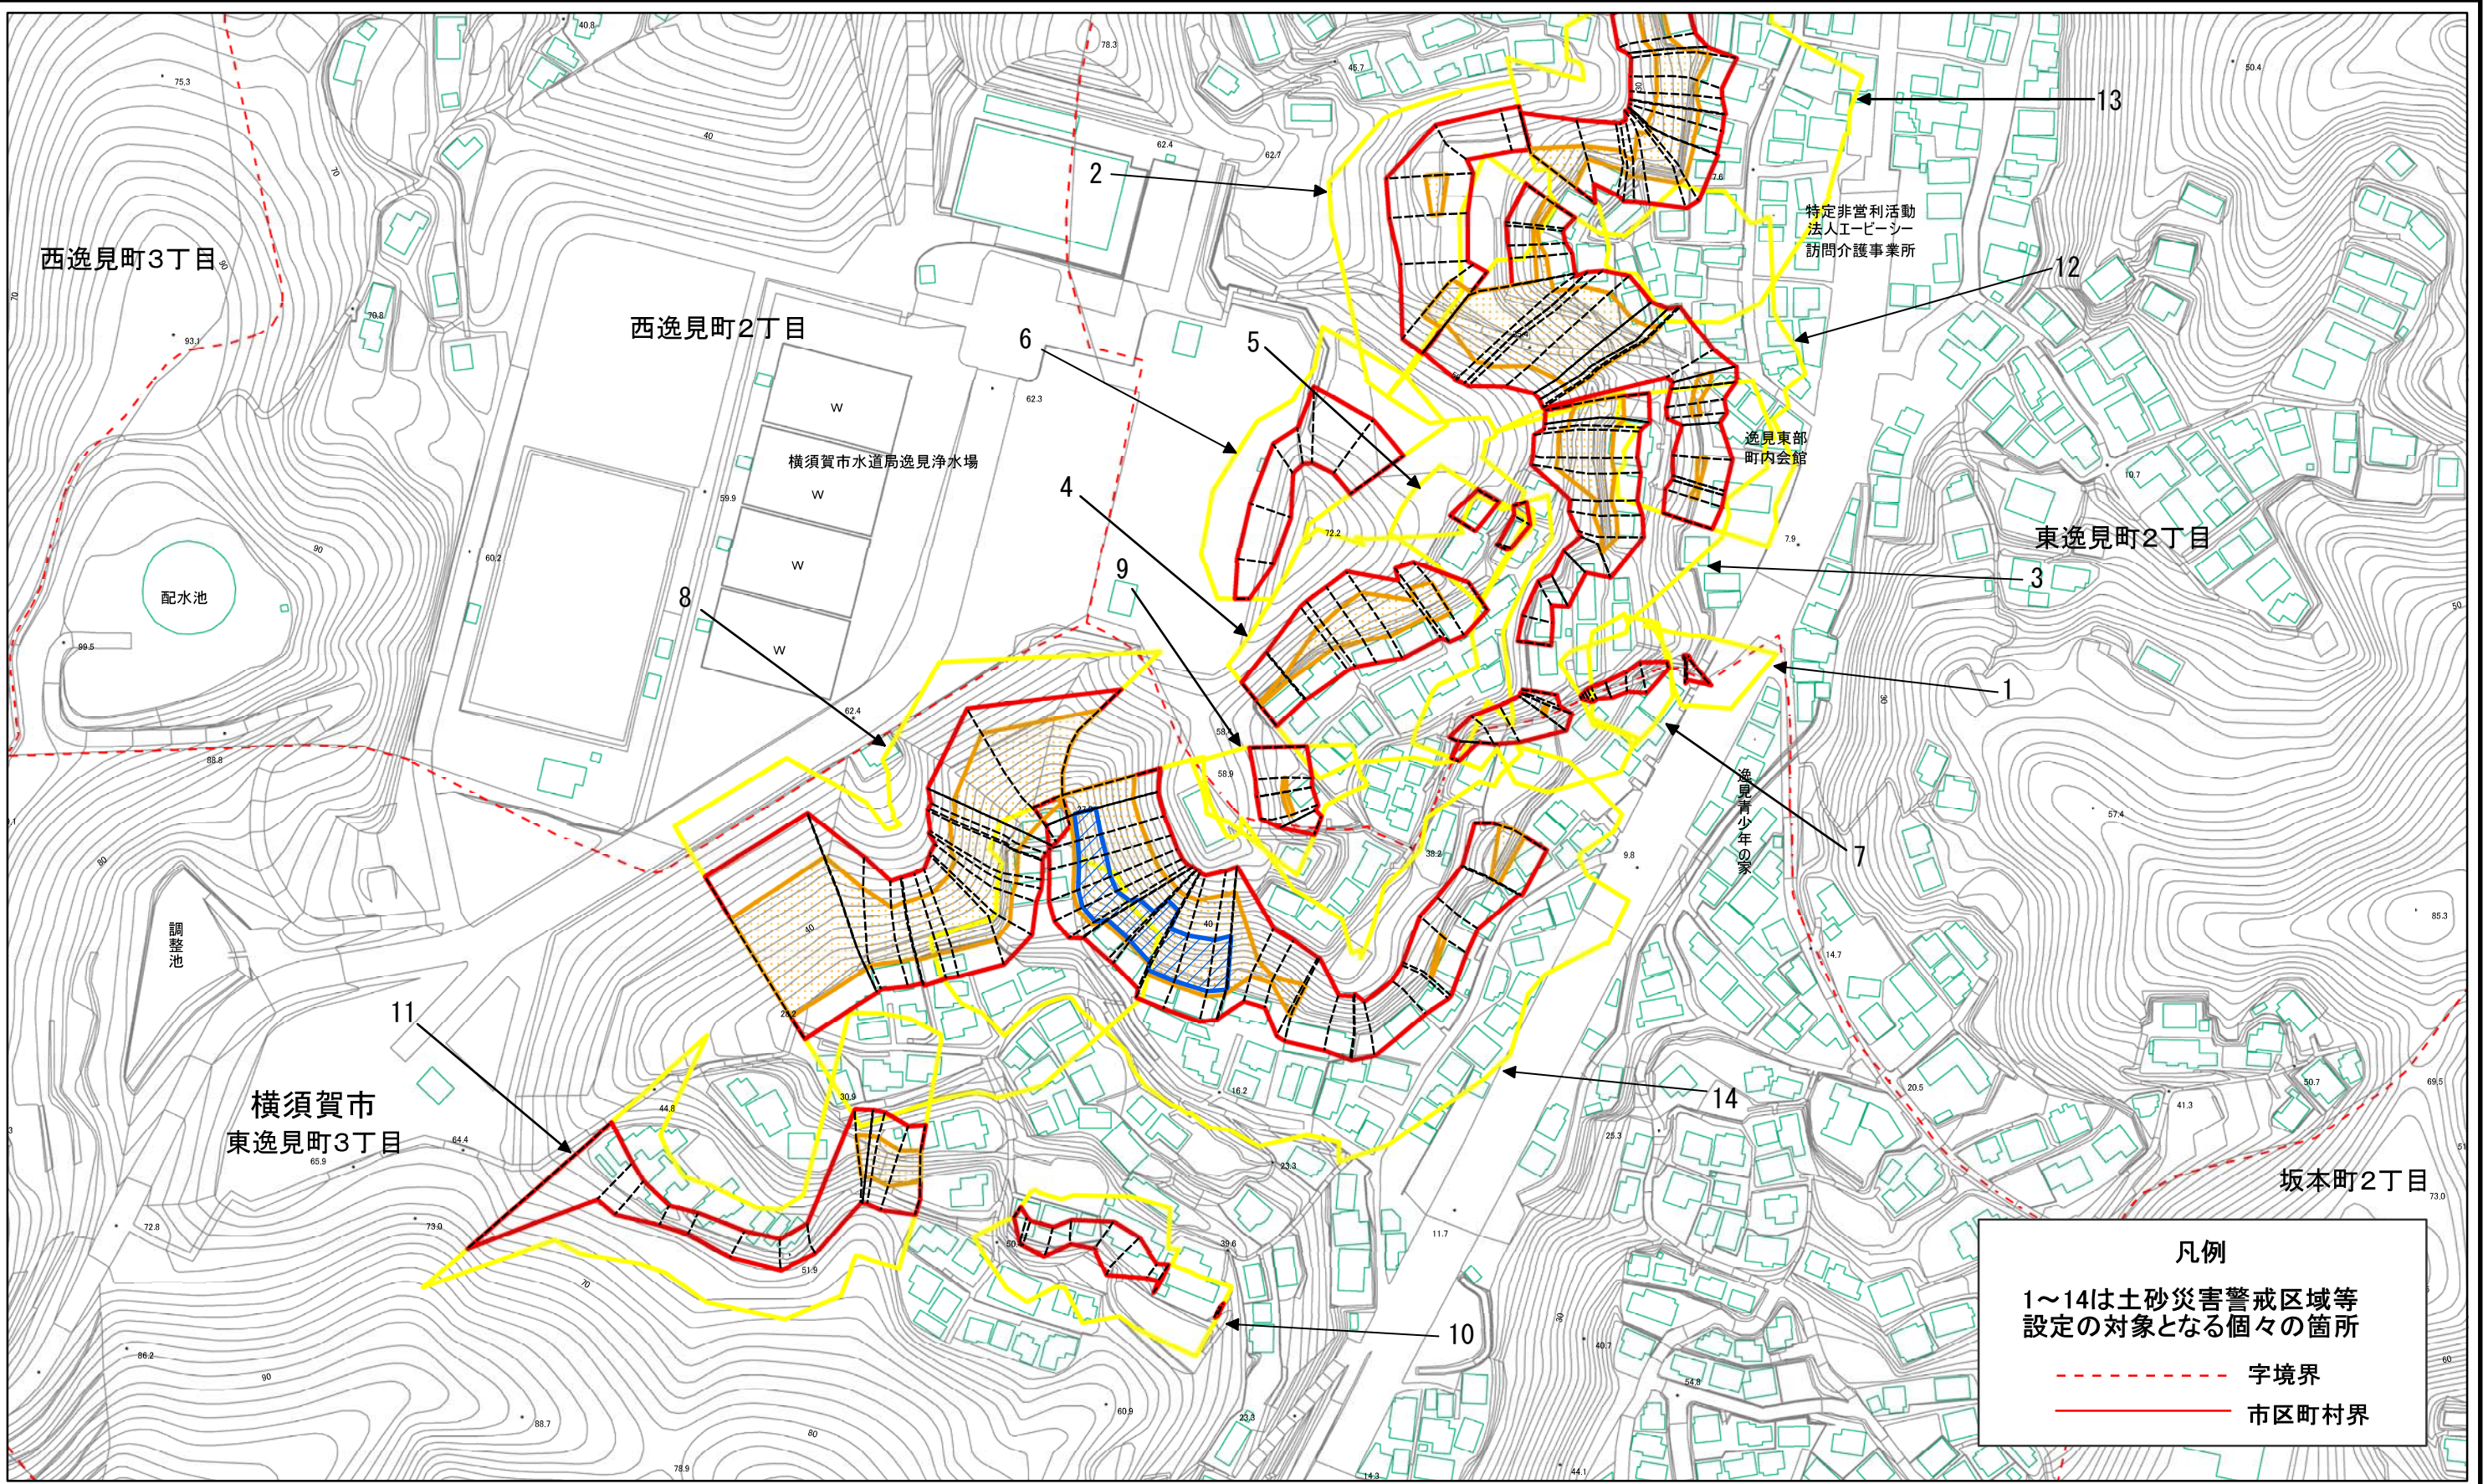
土砂災害警戒区域等指定図(その2-1)(2/2)

| 土砂災害警戒区域・土砂災害特別警戒区域 区域図 | 土砂災害防止法施行令第2条の基準に該当する区域 | | 縮尺 1:2,000 | 自然現象 の種類 | 急傾斜地の崩壊 | 箇所番号 | 201-H20-3201 |
| | 土砂災害防止法 施行令第3条の 基準に該当する 区域 | | | 告示番号 | 神奈川県告示第216号 | 箇所名 | 東逸見町3丁目1 |
| | | | | 告示年月日 | 令和4年5月6日 | 所在地 | 横須賀市東逸見町3丁目、 西逸見町2丁目及び東逸見町2丁目 |

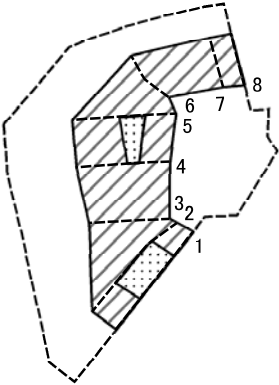
土砂災害警戒区域等指定図(その2-2)

図中の数字は横断測線番号を示す

| 土砂災害特別警戒区域の区域区分図 (急傾斜地の崩壊に伴う土石等の移動により建築物の地上部に作用すると想定される力) | 土砂災害防止法施行令第二条の基準に該当する区域 | | 縮尺 1:2,000 | 自然現象の種類 | 急傾斜地の崩壊 | 箇所番号 | 201-H20-3201-2 |
| | 土砂災害防止法施行令第三条の基準に該当する区域 | 土石等の(移動)高さが1m以下の場合、土石等の移動による力が100kN/mを超える区域 | | 告示番号 | 神奈川県告示第216号 | 箇所名 | 東逸見町3丁目1-2 |

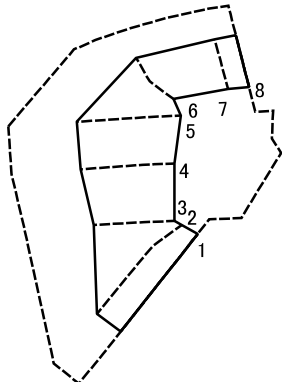
土砂災害警戒区域等指定図(その2-3)

図中の数字は横断測線番号を示す

| 土砂災害特別警戒区域の区域区分図 (急傾斜地の崩壊に伴う土石等の堆積により建築物の地上部に作用すると想定される力) | 土砂災害防止法施行令第二条の基準に該当する区域 | | | 縮尺 1:2,000 | 自然現象の種類 | 急傾斜地の崩壊 | 箇所番号 | 201-H20-3201-2 |
| | 土砂災害防止法施行令第三条の基準に該当する区域 | 土石等の堆積の高さが3mを超える区域 | | | 告示番号 | 神奈川県告示第216号 | 箇所名 | 東逸見町3丁目1-2 |

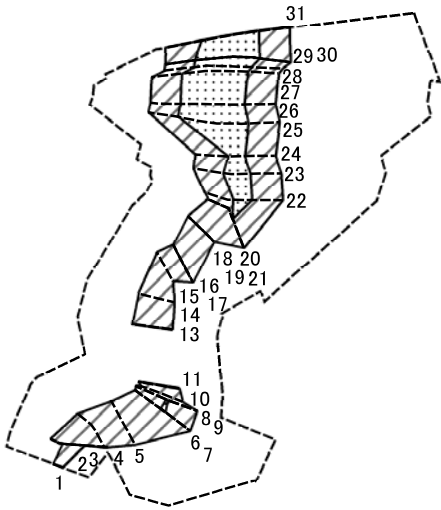
土砂災害警戒区域等指定図(その2-2)

図中の数字は横断測線番号を示す

| 土砂災害特別警戒区域の区域区分図 (急傾斜地の崩壊に伴う土石等の移動により建築物の地上部に作用すると想定される力) | | 土砂災害防止法施行令第二条の基準に該当する区域 | | 縮尺 1:2,000 | 自然現象の種類 | 急傾斜地の崩壊 | 箇所番号 | 201-H20-3201-3 |
| | | 土砂災害防止法施行令第三条の基準に該当する区域 | 土石等の(移動)高さが1m以下の場合、土石等の移動による力が100kN/mを超える区域 | | 告示番号 | 神奈川県告示第216号 | 箇所名 | 東逸見町3丁目1-3 |

| 横断測線の区間 | 土石等の移動により建築物の地上部に作用すると想定される力 | | | | 土石等の堆積により建築物の地上部に作用すると想定される力 | | | | 横断測線の区間 | 土石等の移動により建築物の地上部に作用すると想定される力 | | | | 土石等の堆積により建築物の地上部に作用すると想定される力 | | | |

| 建築物の構造の規制に必要な衝撃に関する事項 | 自然現象の種類 | 急傾斜地の崩壊 | 箇所番号 | 201-H20-3201-3 |

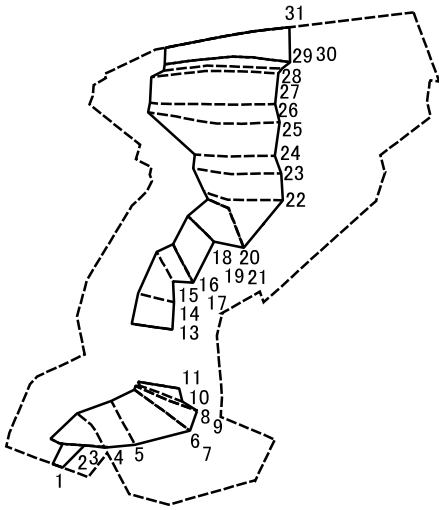
土砂災害警戒区域等指定図(その2-3)

図中の数字は横断測線番号を示す

| 土砂災害特別警戒区域の区域区分図 (急傾斜地の崩壊に伴う土石等の堆積により建築物の地上部に作用すると想定される力) | 土砂災害防止法施行令第二条の基準に該当する区域 | | 縮尺 1:2,000 | 自然現象の種類 | 急傾斜地の崩壊 | 箇所番号 | 201-H20-3201-3 |
| | 土砂災害防止法施行令第三条の基準に該当する区域 | 土石等の堆積の高さが3mを超える区域 | | 告示番号 | 神奈川県告示第216号 | 箇所名 | 東逸見町3丁目1-3 |

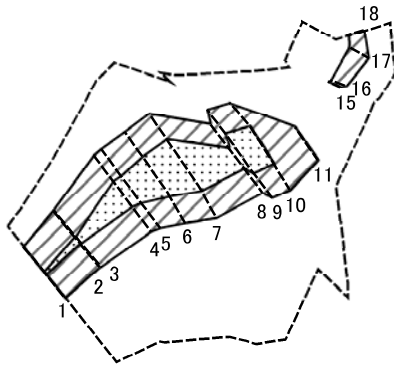
土砂災害警戒区域等指定図(その2-2)

図中の数字は横断測線番号を示す

| 土砂災害特別警戒区域の区域区分図 (急傾斜地の崩壊に伴う土石等の移動により建築物の地上部に作用すると想定される力) | 土砂災害防止法施行令第二条の基準に該当する区域 | | <div>縮尺</div> 1:2,000 | 自然現象の種類 | 急傾斜地の崩壊 | 箇所番号 | 201-H20-3201-4 |
| | 土砂災害防止法施行令第三条の基準に該当する区域 | 土石等の(移動)高さが1m以下の場合、土石等の移動による力が100kN/m ² を超える区域 | | 告示番号 | 神奈川県告示第216号 | 箇所名 | 東逸見町3丁目1-4 |

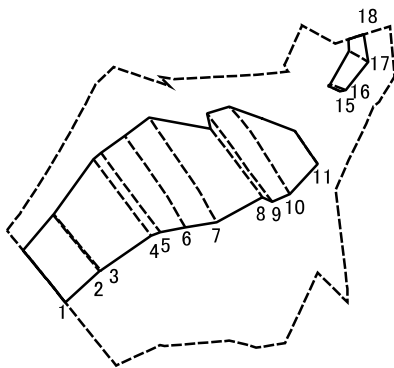
土砂災害警戒区域等指定図(その2-3)

図中の数字は横断測線番号を示す

| 土砂災害特別警戒区域の区域区分図 (急傾斜地の崩壊に伴う土石等の堆積により建築物の地上部に作用すると想定される力) | 土砂災害防止法施行令第二条の基準に該当する区域 | | | N 縮尺 1:2,000 | 自然現象の種類 | 急傾斜地の崩壊 | 箇所番号 | 201-H20-3201-4 |
| | 土砂災害防止法施行令第三条の基準に該当する区域 | 土石等の堆積の高さが3mを超える区域 | | | 告示番号 | 神奈川県告示第216号 | 箇所名 | 東逸見町3丁目1-4 |

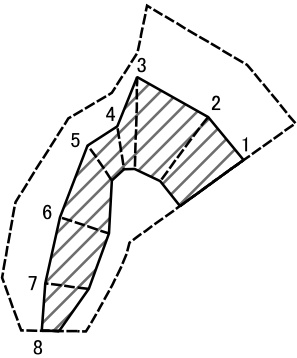
土砂災害警戒区域等指定図(その2-2)

図中の数字は横断測線番号を示す

土砂災害特別警戒区域の区域区分図
(急傾斜地の崩壊に伴う土石等の移動により
建築物の地上部に作用すると想定される力)

| 土砂災害防止法 施行令第三条の 基準に該当する 区域 | 土石等の(移動)高さが1m以下の場合、 土石等の移動による力が100kN/mを超える区域 | |

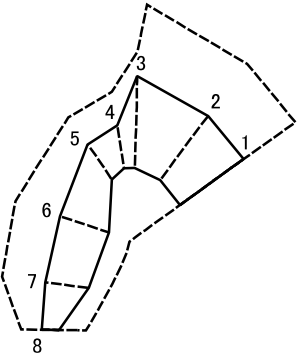
土砂災害警戒区域等指定図(その2-3)

図中の数字は横断測線番号を示す

| 土砂災害特別警戒区域の区域区分図 (急傾斜地の崩壊に伴う土石等の堆積により建築物の地上部に作用すると想定される力) | 土砂災害防止法施行令第二条の基準に該当する区域 | | | N 縮尺 1:2,000 | 自然現象の種類 | 急傾斜地の崩壊 | 箇所番号 | 201-H20-3201-6 |
| | 土砂災害防止法施行令第三条の基準に該当する区域 | 土石等の堆積の高さが3mを超える区域 | | | 告示番号 | 神奈川県告示第216号 | 箇所名 | 東逸見町3丁目1-6 |

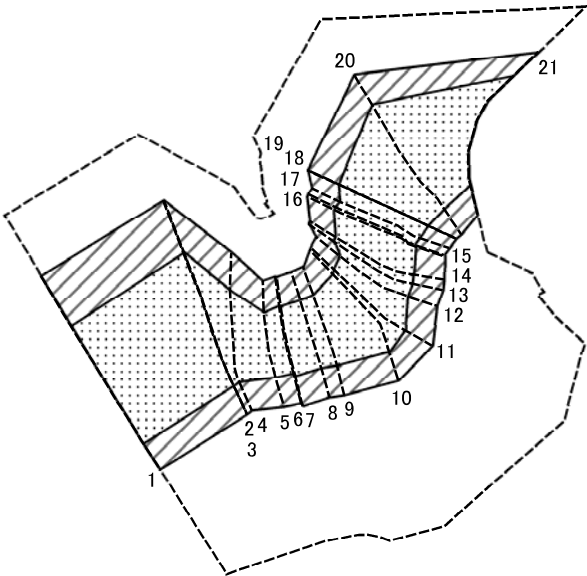
土砂災害警戒区域等指定図(その2-2)

図中の数字は横断測線番号を示す

| 土砂災害特別警戒区域の区域区分図 (急傾斜地の崩壊に伴う土石等の移動により 建築物の地上部に作用すると想定される力) | 土砂災害防止法施行令第二条の基準に該当する区域 | | 縮尺 1:2,000 | 自然現象 の種類 | 急傾斜地の崩壊 | 箇所番号 | 201-H20-3201-8 |
| | 土砂災害防止法 施行令第三条の 基準に該当する 区域 | 土石等の(移動)高さが1m以下の場合、 土石等の移動による力が100kN/m ² を超える区域 | | 告示番号 | 神奈川県告示第216号 | 箇所名 | 東逸見町3丁目1-8 |

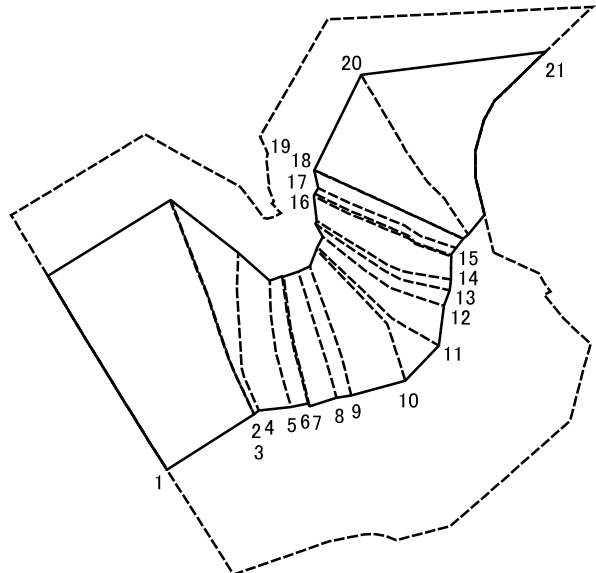
土砂災害警戒区域等指定図(その2-3)

図中の数字は横断測線番号を示す

| 土砂災害特別警戒区域の区域区分図 (急傾斜地の崩壊に伴う土石等の堆積により建築物の地上部に作用すると想定される力) | 土砂災害防止法施行令第二条の基準に該当する区域 | | | 縮尺 1:2,000 | 自然現象の種類 | 急傾斜地の崩壊 | 箇所番号 | 201-H20-3201-8 |
| | 土砂災害防止法施行令第三条の基準に該当する区域 | 土石等の堆積の高さが3mを超える区域 | | | 告示番号 | 神奈川県告示第216号 | 箇所名 | 東逸見町3丁目1-8 |

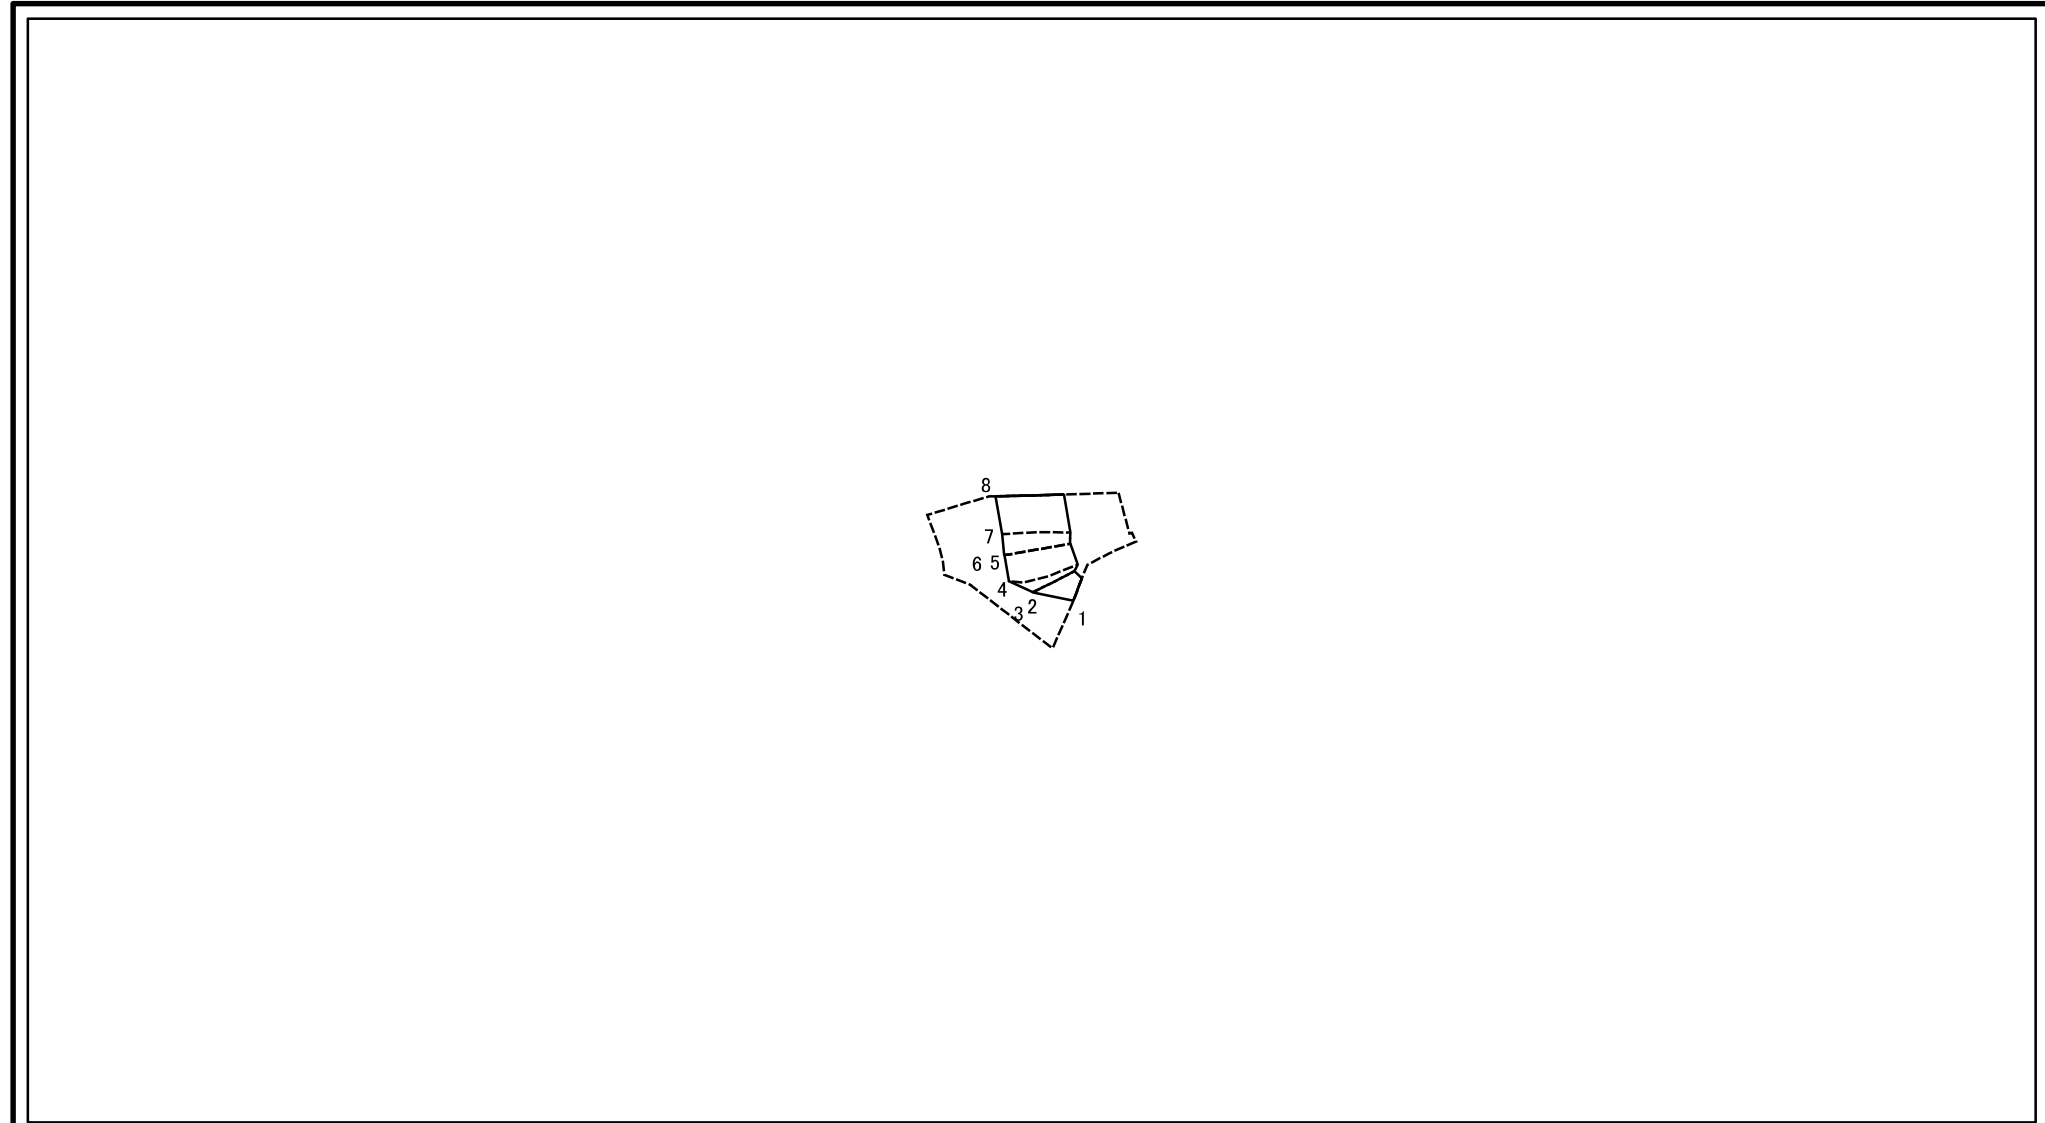
土砂災害警戒区域等指定図(その2-3)

図中の数字は横断測線番号を示す

| 土砂災害特別警戒区域の区域区分図 (急傾斜地の崩壊に伴う土石等の堆積により建築物の地上部に作用すると想定される力) | 土砂災害防止法施行令第二条の基準に該当する区域 | | | 縮尺 1:2,000 | 自然現象の種類 | 急傾斜地の崩壊 | 箇所番号 | 201-H20-3201-9 |
| | 土砂災害防止法施行令第三条の基準に該当する区域 | 土石等の堆積の高さが3mを超える区域 | | | 告示番号 | 神奈川県告示第216号 | 箇所名 | 東逸見町3丁目1-9 |

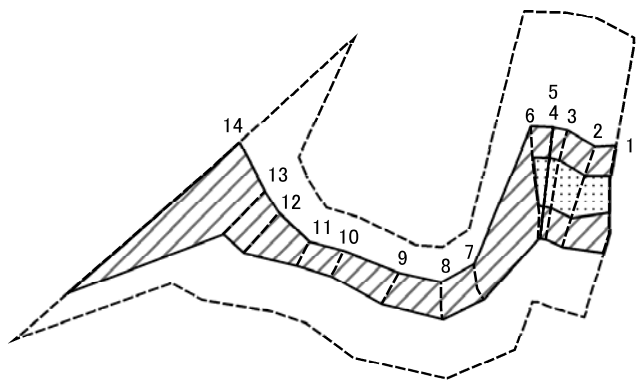
土砂災害警戒区域等指定図(その2-2)

図中の数字は横断測線番号を示す

| 土砂災害特別警戒区域の区域区分図 (急傾斜地の崩壊に伴う土石等の移動により建築物の地上部に作用すると想定される力) | 土砂災害防止法施行令第二条の基準に該当する区域 | | <div>N</div> <div>縮尺</div> <div>1:2,000</div> | 自然現象の種類 | 急傾斜地の崩壊 | 箇所番号 | 201-H20-3201-11 |
| | 土砂災害防止法施行令第三条の基準に該当する区域 | 土石等の(移動)高さが1m以下の場合、土石等の移動による力が100kN/m ² を超える区域 | | 告示番号 | 神奈川県告示第216号 | 箇所名 | 東逸見町3丁目1-11 |

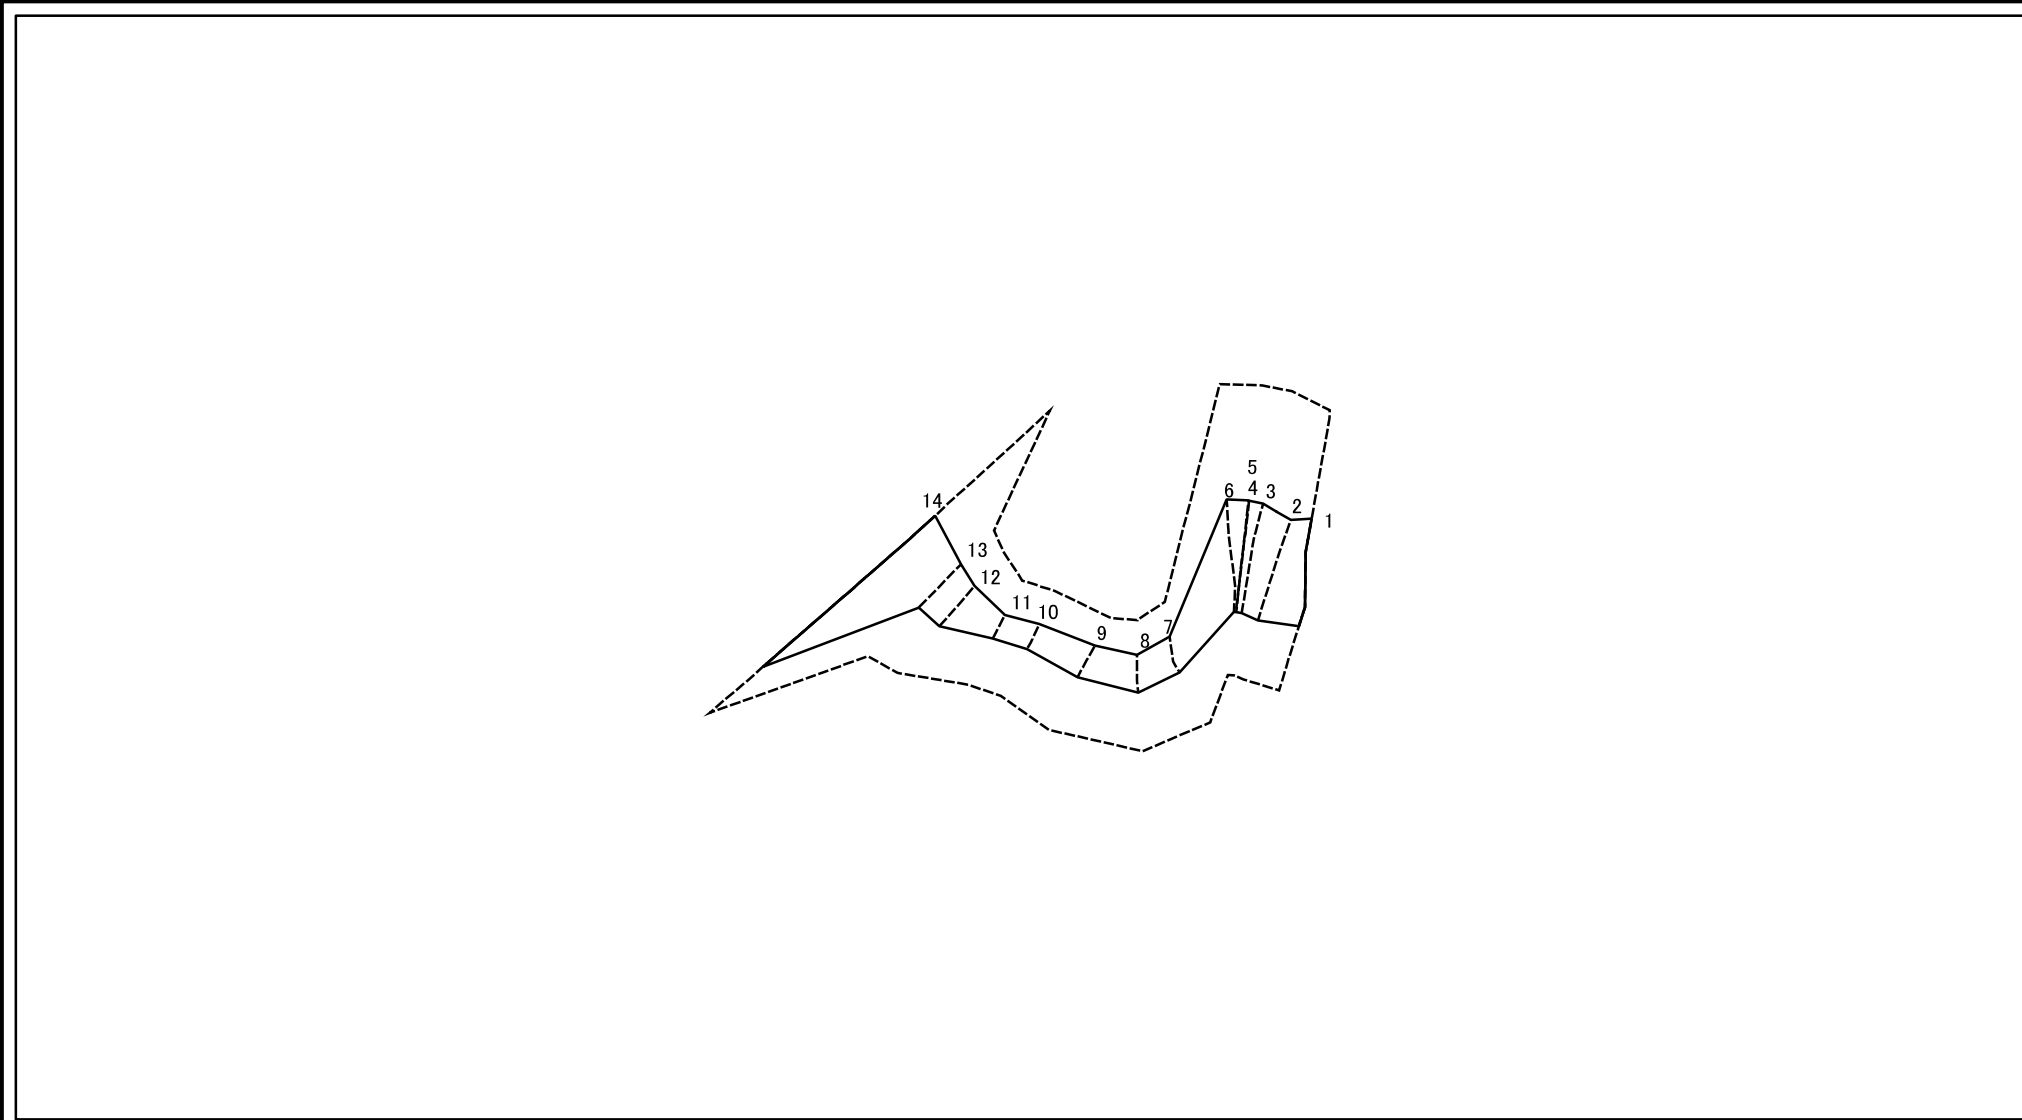
土砂災害警戒区域等指定図(その2-3)

| 土砂災害特別警戒区域の区域区分図 (急傾斜地の崩壊に伴う土石等の堆積により建築物の地上部に作用すると想定される力) | | 土砂災害防止法施行令第二条の基準に該当する区域 | | 縮尺 1:2,000 | 自然現象の種類 | 急傾斜地の崩壊 | 箇所番号 | 201-H20-3201-11 |
| | | 土砂災害防止法施行令第三条の基準に該当する区域 | 土石等の堆積の高さが3mを超える区域 | | 告示番号 | 神奈川県告示第216号 | 箇所名 | 東逸見町3丁目1-11 |

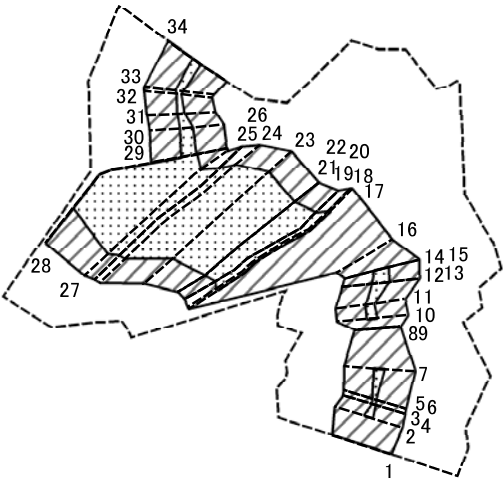
土砂災害警戒区域等指定図(その2-2)

図中の数字は横断測線番号を示す

| 土砂災害特別警戒区域の区域区分図 (急傾斜地の崩壊に伴う土石等の移動により 建築物の地上部に作用すると想定される力) | 土砂災害防止法施行令第二条の基準に該当する区域 | | 縮尺 1:2,000 | 自然現象 の種類 | 急傾斜地の崩壊 | 箇所番号 | 201-H20-3201-12 |
| | 土砂災害防止法 施行令第三条の 基準に該当する 区域 | 土石等の(移動)高さが1m以下の場合、 土石等の移動による力が100kN/m ² を超える区域 | | 告示番号 | 神奈川県告示第216号 | 箇所名 | 東逸見町3丁目1-12 |

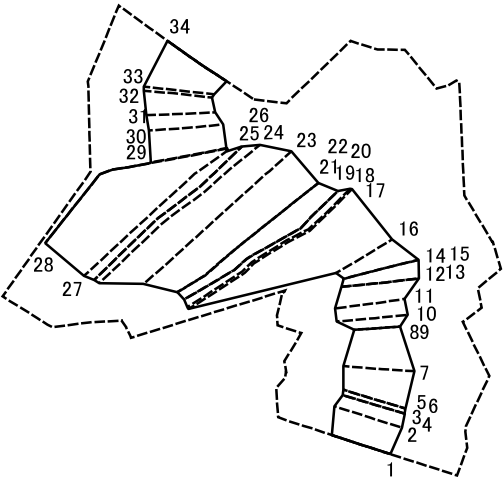
土砂災害警戒区域等指定図(その2-3)

図中の数字は横断測線番号を示す

| 土砂災害特別警戒区域の区域区分図 (急傾斜地の崩壊に伴う土石等の堆積により建築物の地上部に作用すると想定される力) | 土砂災害防止法施行令第二条の基準に該当する区域 | | 縮尺 1:2,000 | 自然現象の種類 | 急傾斜地の崩壊 | 箇所番号 | 201-H20-3201-12 |
| | 土砂災害防止法施行令第三条の基準に該当する区域 | 土石等の堆積の高さが3mを超える区域 | | 告示番号 | 神奈川県告示第216号 | 箇所名 | 東逸見町3丁目1-12 |

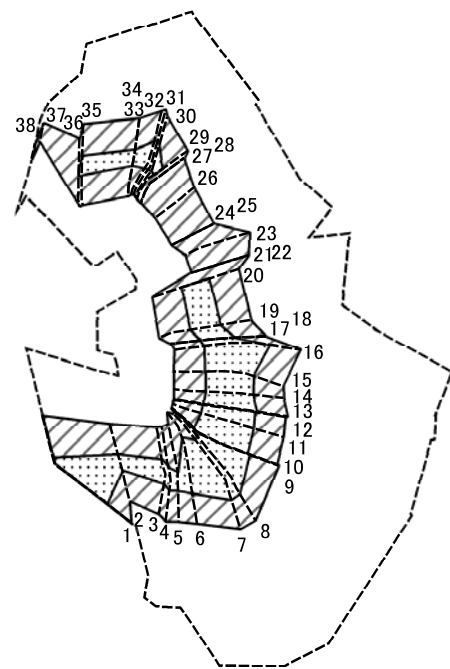
土砂災害警戒区域等指定図(その2-2)

図中の数字は横断測線番号を示す

| 土砂災害特別警戒区域の区域区分図 (急傾斜地の崩壊に伴う土石等の移動により建築物の地上部に作用すると想定される力) | 土砂災害防止法施行令第二条の基準に該当する区域 | | 縮尺 1:2,000 | 自然現象の種類 | 急傾斜地の崩壊 | 箇所番号 | 201-H20-3201-13 |
| | 土砂災害防止法施行令第三条の基準に該当する区域 | 土石等の(移動)高さが1m以下の場合、土石等の移動による力が100kN/m ² を超える区域 | | 告示番号 | 神奈川県告示第216号 | 箇所名 | 東逸見町3丁目1-13 |

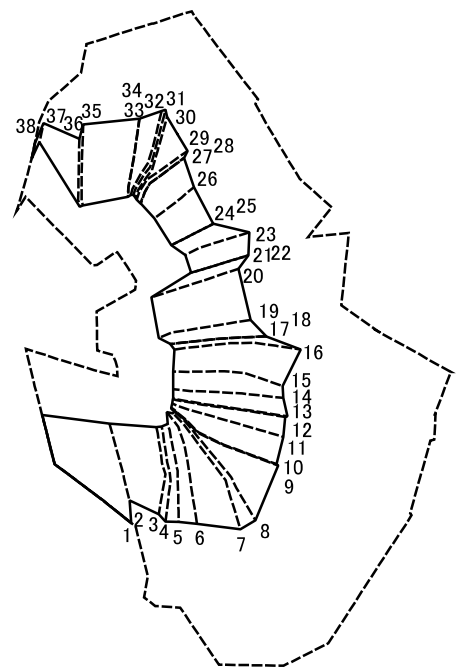
土砂災害警戒区域等指定図(その2-3)

図中の数字は横断測線番号を示す

| 土砂災害特別警戒区域の区域区分図 (急傾斜地の崩壊に伴う土石等の堆積により建築物の地上部に作用すると想定される力) | 土砂災害防止法施行令第二条の基準に該当する区域 | | | N 縮尺 1:2,000 | 自然現象の種類 | 急傾斜地の崩壊 | 箇所番号 | 201-H20-3201-13 |
| | 土砂災害防止法施行令第三条の基準に該当する区域 | 土石等の堆積の高さが3mを超える区域 | | | 告示番号 | 神奈川県告示第216号 | 箇所名 | 東逸見町3丁目1-13 |

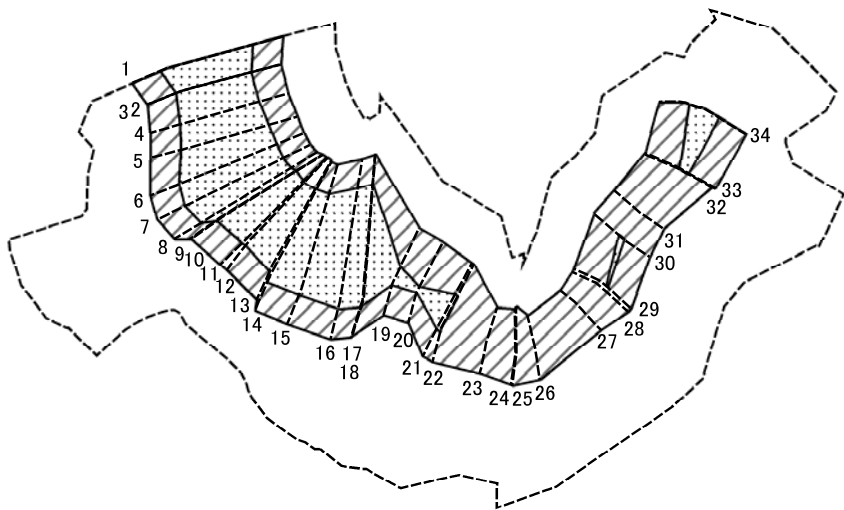
土砂災害警戒区域等指定図(その2-2)

図中の数字は横断測線番号を示す

| 土砂災害特別警戒区域の区域区分図 (急傾斜地の崩壊に伴う土石等の移動により建築物の地上部に作用すると想定される力) | 土砂災害防止法施行令第二条の基準に該当する区域 | | <div>縮尺</div> 1:2,000 | 自然現象の種類 | 急傾斜地の崩壊 | 箇所番号 | 201-H20-3201-14 |
| | 土砂災害防止法施行令第三条の基準に該当する区域 | 土石等の(移動)高さが1m以下の場合、土石等の移動による力が100kN/m ² を超える区域 | | 告示番号 | 神奈川県告示第216号 | 箇所名 | 東逸見町3丁目1-14 |

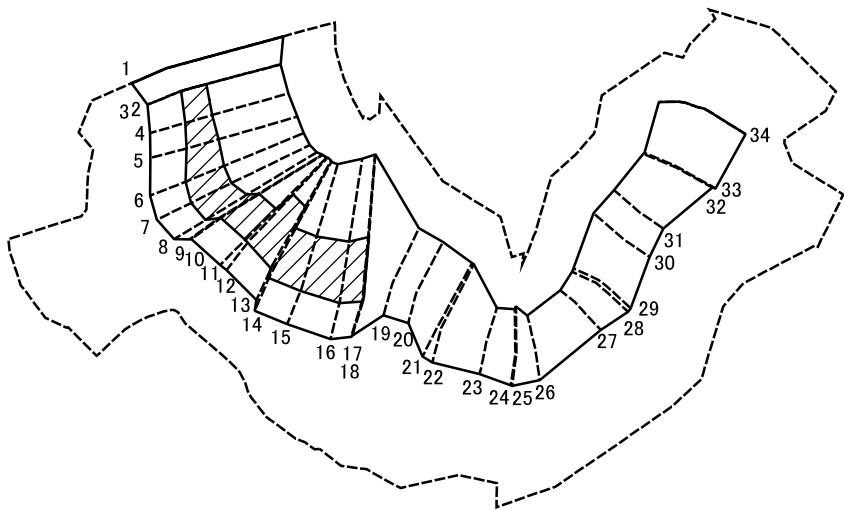
土砂災害警戒区域等指定図(その2-3)

図中の数字は横断測線番号を示す

| 土砂災害特別警戒区域の区域区分図 (急傾斜地の崩壊に伴う土石等の堆積により建築物の地上部に作用すると想定される力) | 土砂災害防止法施行令第二条の基準に該当する区域 | | 縮尺 1:2,000 | 自然現象の種類 | 急傾斜地の崩壊 | 箇所番号 | 201-H20-3201-14 |
| | 土砂災害防止法施行令第三条の基準に該当する区域 | 土石等の堆積の高さが3mを超える区域 | | 告示番号 | 神奈川県告示第216号 | 箇所名 | 東逸見町3丁目1-14 |
