# 土砂災害警戒区域等指定図(その2-1)

自然現象 の種類	急傾斜地の崩壊	箇所番号	201-H20-5019
告示番号	神奈川県告示第251号	箇所名	池田町3丁目1
告示年月日	令和2年6月12日	所在地	横須賀市池田町3丁目

# 土砂災害警戒区域等指定図(その2-2)

# 土砂災害警戒区域等指定図(その2-3)

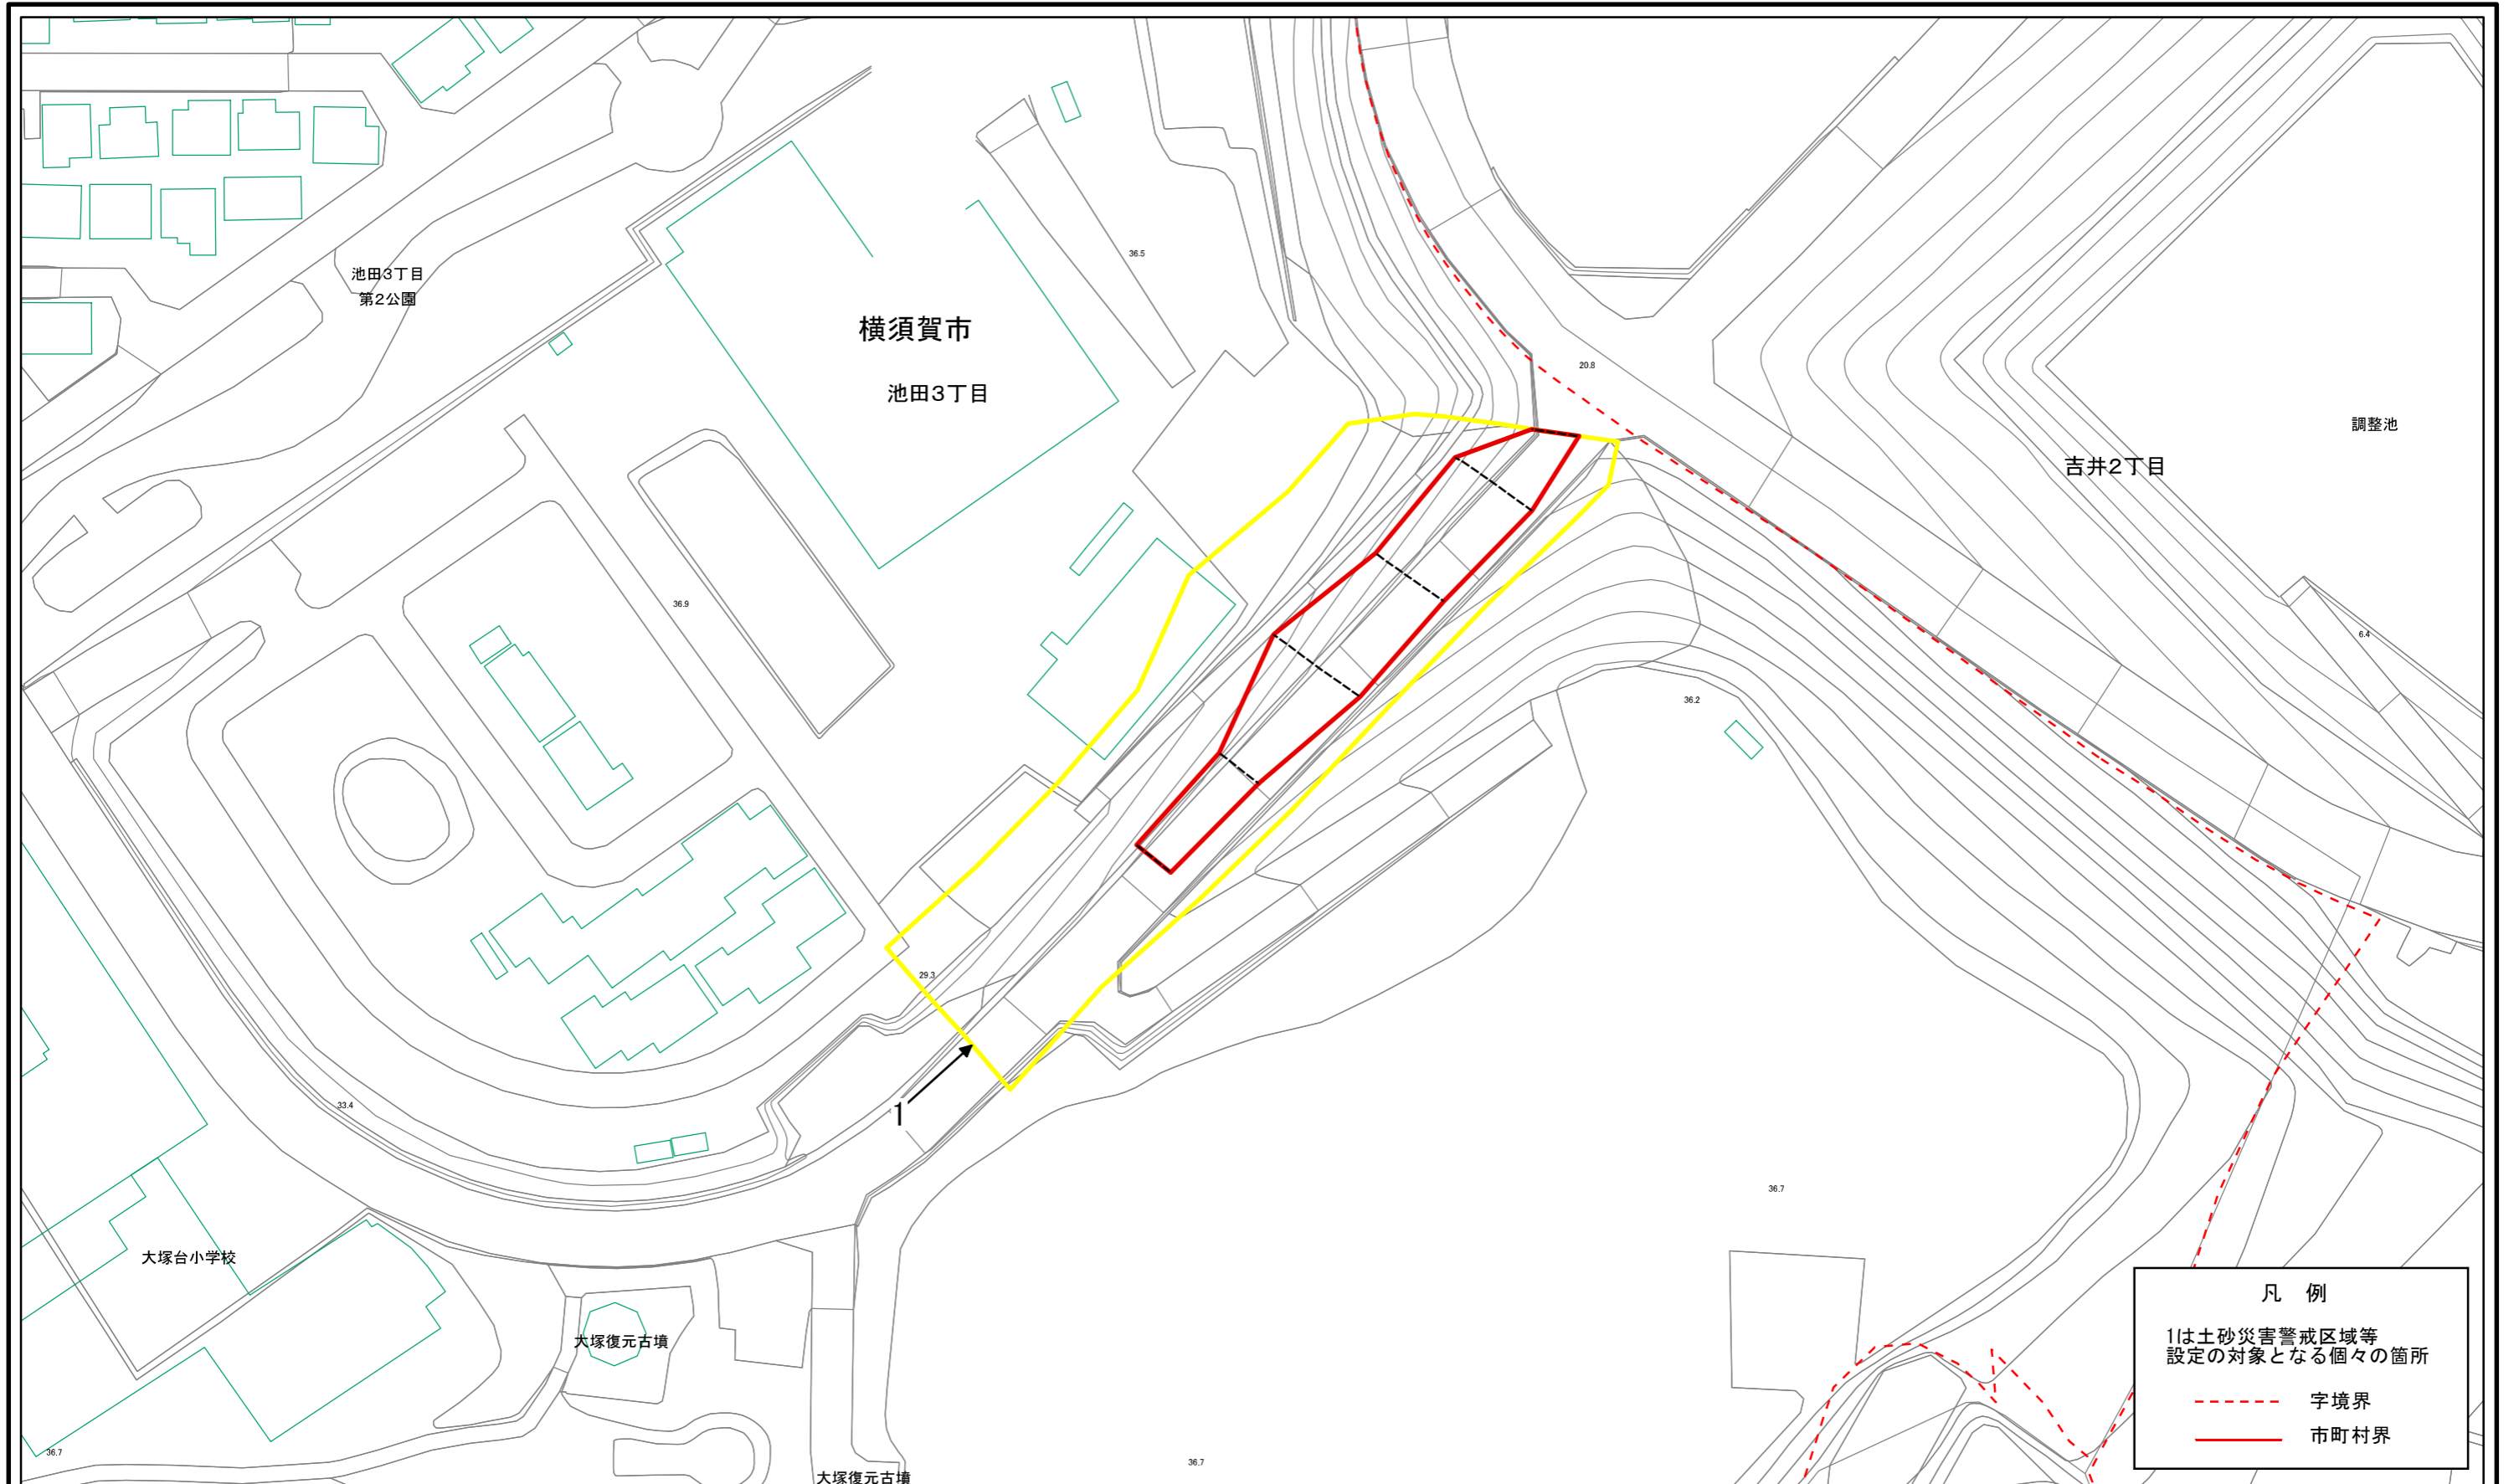
## 土砂災害警戒区域・土砂災害特別警戒区域 区域図

土砂災害防止法施行令第2条の基準に該当する区域		N 縮尺 1:1,000
土砂災害防止法 施行令第3条の 基準に該当する 区域		
土砂等の(移動)高さが1m以下の場合、 土砂等の移動による力が100kN/m <sup>2</sup> を超える区域		
土砂等の堆積の高さが3mを超える区域 それ以外の区域

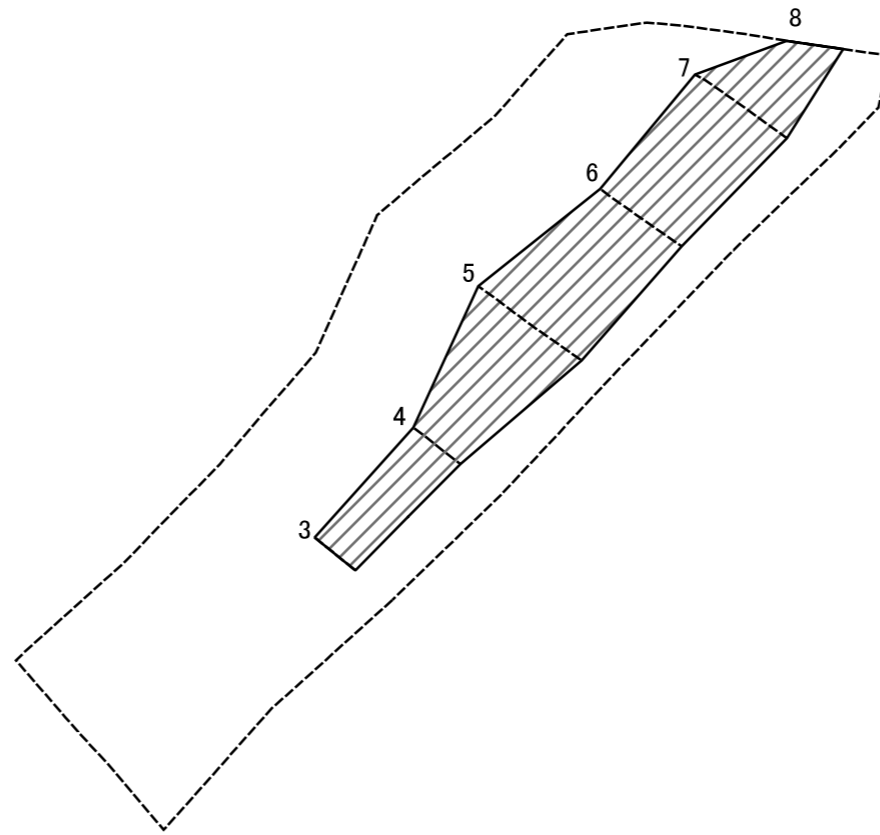
図中の数字は横断測線番号を示す

<b>土砂災害特別警戒区域の区域区分図</b> (急傾斜地の崩壊に伴う土石等の移動により 建築物の地上部に作用すると想定される力)	土砂災害防止法施行令第二条の基準に該当する区域		N 縮尺 1:1,000	自然現象の種類	急傾斜地の崩壊	箇所番号	201-H20-5019-1
	土砂災害防止法施行令第三条の基準に該当する区域			告示番号	神奈川県告示第251号	箇所名	池田町3丁目1-1
	それ以外の区域		告示年月日	令和2年6月12日	所在地	横須賀市池田町3丁目

横断測線の区間	土石等の移動により建築物の地上部に作用する と想定される力				土石等の堆積により建築物の地上部に作用する と想定される力				横断測線の区間	土石等の移動により建築物の地上部に作用する と想定される力				土石等の堆積により建築物の地上部に作用する と想定される力			
	土石等の(移動)高さが 1m以下の場合、土石等 の移動による力が 100kN/m <sup>2</sup> を超える区域		それ以外の区域		土石等の堆積の高さが 3mを超える区域		それ以外の区域			土石等の(移動)高さが 1m以下の場合、土石等 の移動による力が 100kN/m <sup>2</sup> を超える区域		それ以外の区域		土石等の堆積の高さが 3mを超える区域		それ以外の区域	
	力の大きさ のうち最大 のもの (kN/m <sup>2</sup> )	土石等 の高さ (m)	力の大きさ のうち最大 のもの (kN/m <sup>2</sup> )	土石等 の高さ (m)	力の大きさ のうち最大 のもの (kN/m <sup>2</sup> )	土石等 の高さ (m)	力の大きさ のうち最大 のもの (kN/m <sup>2</sup> )	土石等 の高さ (m)		力の大きさ のうち最大 のもの (kN/m <sup>2</sup> )	土石等 の高さ (m)	力の大きさ のうち最大 のもの (kN/m <sup>2</sup> )	土石等 の高さ (m)	力の大きさ のうち最大 のもの (kN/m <sup>2</sup> )	土石等 の高さ (m)	力の大きさ のうち最大 のもの (kN/m <sup>2</sup> )	土石等 の高さ (m)
1 ~ 2	-	-	-	-	-	-	-	-	-	-	-	-	-	-	-	-	
2 ~ 3	-	-	-	-	-	-	-	-	-	-	-	-	-	-	-	-	
3 ~ 4	-	-	71.49	0.75	-	-	12.01	1.85									
4 ~ 5	-	-	100.00	0.75	-	-	14.34	2.21

5 ~ 6	-	-	100.00	0.75	-	-	14.34	2.21									
6 ~ 7	-	-	90.89	0.75	-	-	11.15	1.72									
7 ~ 8	-	-	90.89	0.75	-	-	10.66	1.64									
~																	
~																	
~																	
~																	
~																	
~																	
~																	
~																	
~																	
~																	
~																	
~																	
~																	
~																	
~																	
~																	
~																	
~

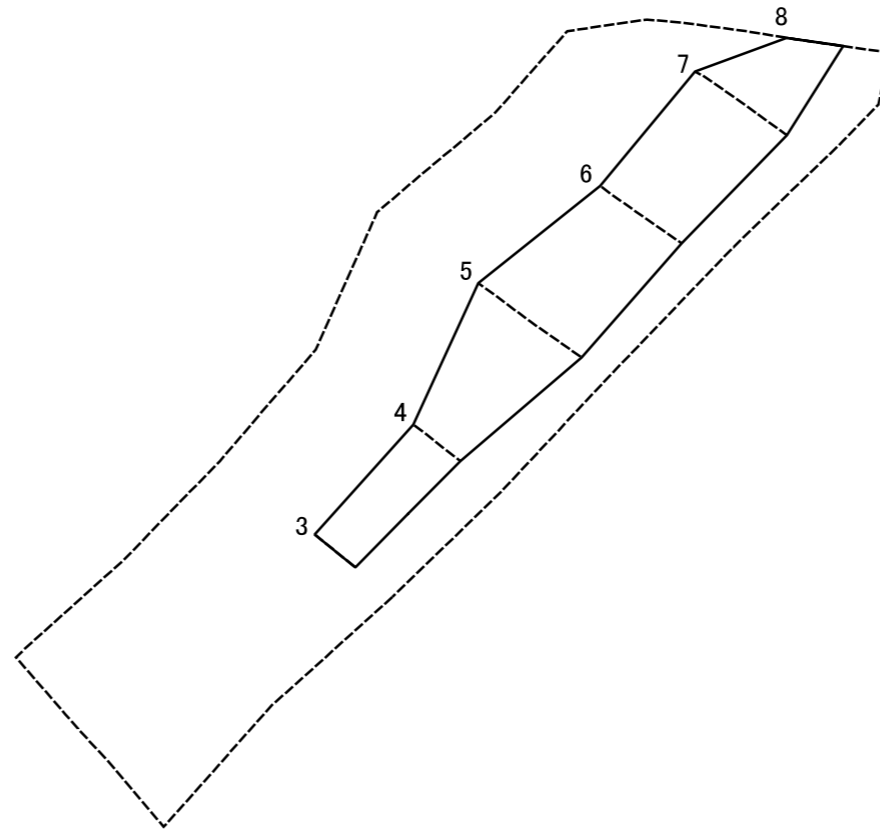
図中の数字は横断測線番号を示す

<b>土砂災害特別警戒区域の区域区分図</b> (急傾斜地の崩壊に伴う土石等の堆積により建築物の地上部に作用すると想定される力)	土砂災害防止法施行令第二条の基準に該当する区域		縮尺 1:1,000	自然現象の種類	急傾斜地の崩壊	箇所番号	201-H20-5019-1
	土砂災害防止法施行令第三条の基準に該当する区域			告示番号	神奈川県告示第251号	箇所名	池田町3丁目1-1
	それ以外の区域			告示年月日	令和2年6月12日	所在地	横須賀市池田町3丁目
