土砂災害警戒区域等指定図(その2-1)

土砂災害警戒区域等指定図書(その3)

建築物の構造の規制に必要な衝撃に関する事項	自然現象の種類	急傾斜地の崩壊	箇所番号	201-H20-5021-1
	告示番号	神奈川県告示第251号	箇所名	池田町5丁目1-1
	告示年月日	令和2年6月12日	所在地	横須賀市池田町5丁目及び根岸町2丁目

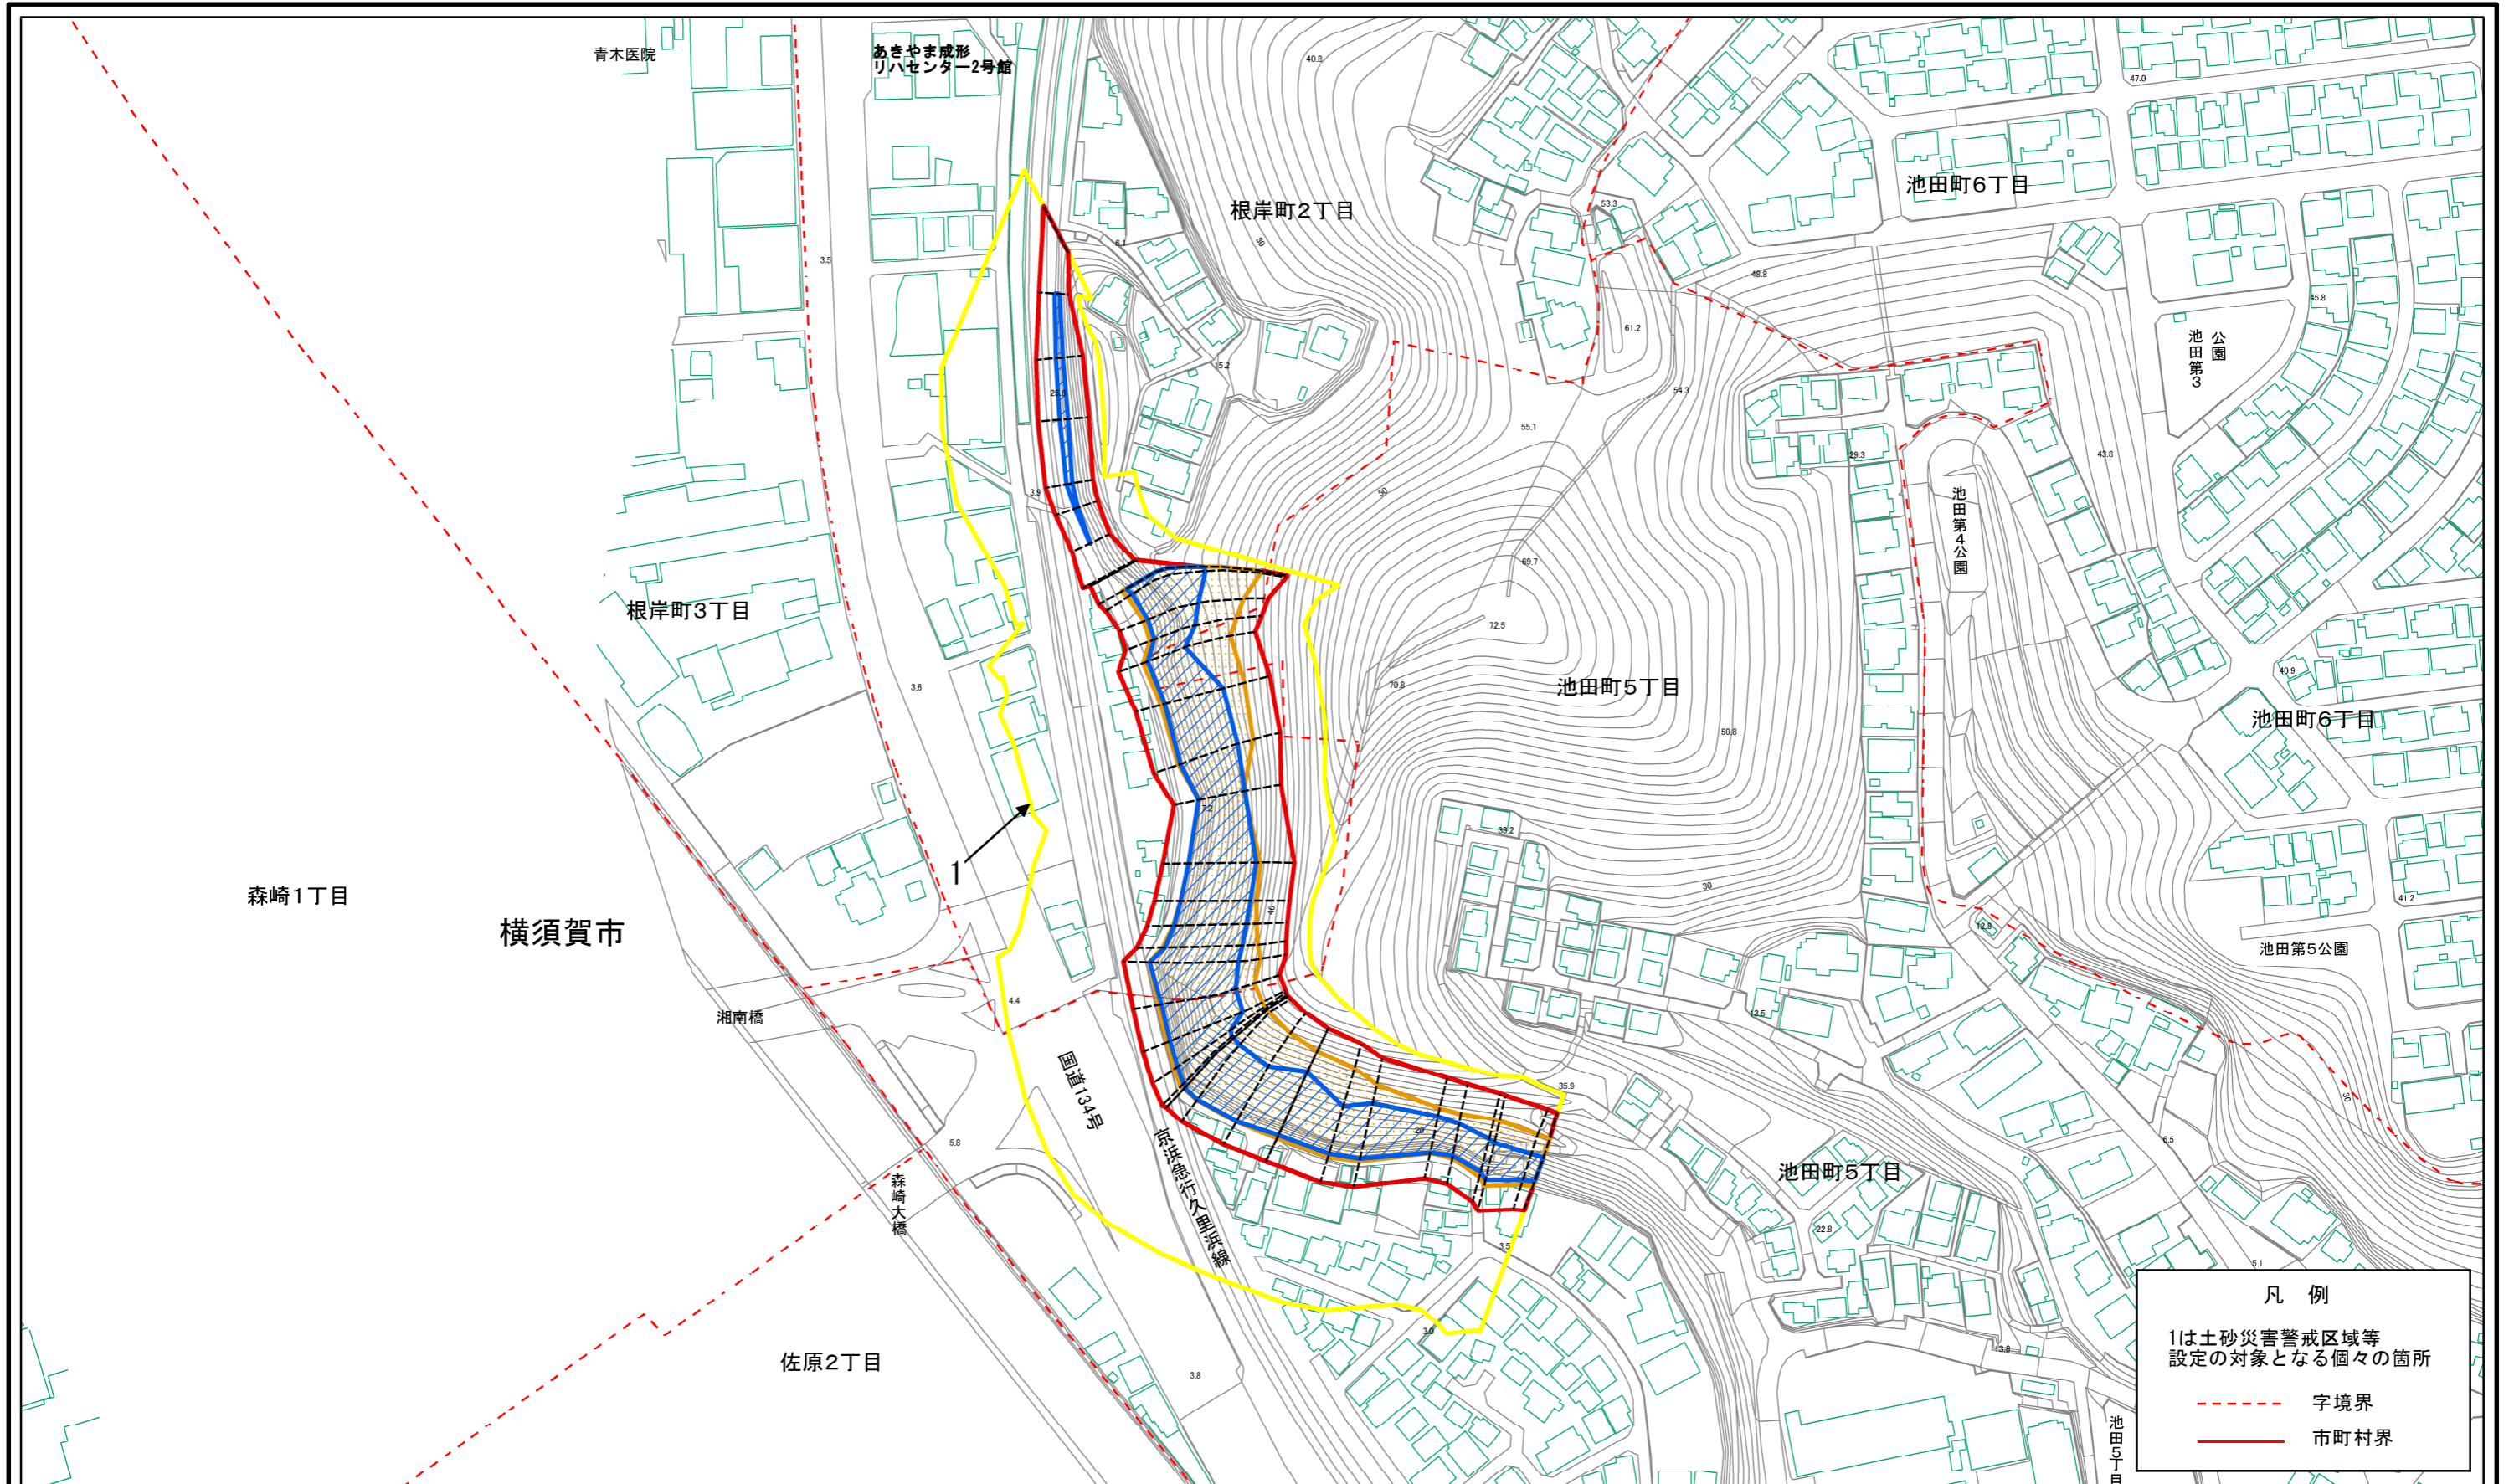
土砂災害警戒区域・土砂災害特別警戒区域区域図		土砂災害防止法施行令第二条の基準に該当する区域		土砂災害防止法施行令第三条の基準に該当する区域		それ以外の区域		縮尺		告示年月日		告示番号		所在地	
■	土砂災害警戒区域	■	急傾斜地の崩壊	■	土石等の(移動)高さが1m以下の場合、土石等の移動による力が100kN/m ² を超える区域	■	土石等の堆積の高さが3mを超える区域	1:2,000	告示年月日	告示番号	所在地	告示番号	所在地	告示年月日	告示番号
■	土砂災害特別警戒区域	■	急傾斜地の崩壊	■	土石等の堆積の高さが3mを超える区域	■	それ以外の区域	1:2,000	令和2年6月12日	神奈川県告示第251号	横須賀市池田町5丁目及び根岸町2丁目	201-H20-5021	池田町5丁目1	令和2年6月12日	神奈川県告示第251号

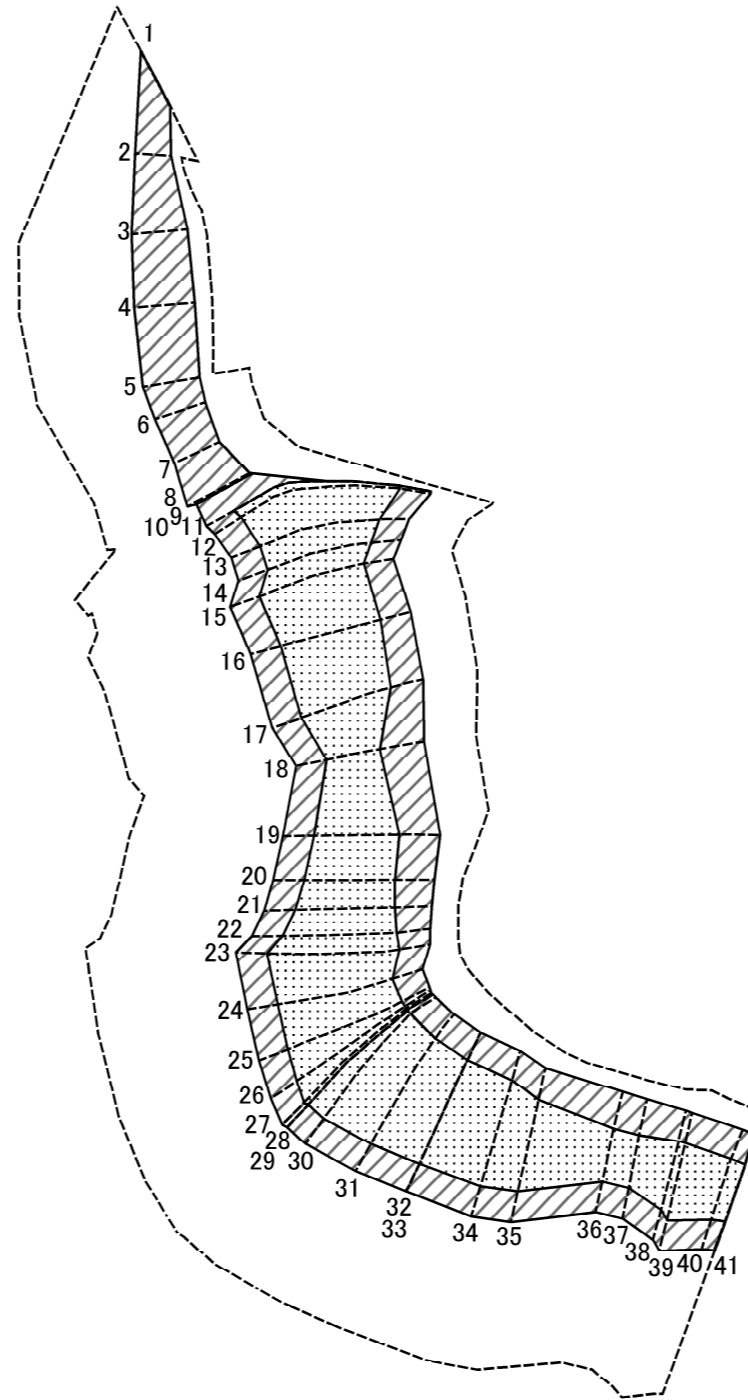
土砂災害警戒区域等指定図(その2-2)

図中の数字は横断測線番号を示す

土砂災害特別警戒区域の区域区分図 (急傾斜地の崩壊に伴う土石等の移動により建築物の地上部に作用すると想定される力)	土砂災害防止法施行令第二条の基準に該当する区域		N 縮尺 1:2,000	自然現象の種類	急傾斜地の崩壊	箇所番号	201-H20-5021-1
	土砂災害防止法施行令第三条の基準に該当する区域			告示番号	神奈川県告示第251号	箇所名	池田町5丁目1-1
	それ以外の区域			告示年月日	令和2年6月12日	所在地	横須賀市池田町5丁目及び根岸町2丁目

横断測線の区間	土石等の移動により建築物の地上部に作用すると想定される力				土石等の堆積により建築物の地上部に作用すると想定される力				横断測線の区間	土石等の移動により建築物の地上部に作用すると想定される力				土石等の堆積により建築物の地上部に作用すると想定される力			
	土石等の(移動)高さが1m以下の場合、土石等の移動による力が100kN/m ² を超える区域		それ以外の区域		土石等の堆積の高さが3mを超える区域		それ以外の区域			土石等の(移動)高さが1m以下の場合、土石等の移動による力が100kN/m ² を超える区域		それ以外の区域		土石等の堆積の高さが3mを超える区域		それ以外の区域	
	力の大きさのうち最大のもの(kN/m ²)	土石等の高さ(m)	力の大きさのうち最大のもの(kN/m ²)	土石等の高さ(m)	力の大きさのうち最大のもの(kN/m ²)	土石等の高さ(m)	力の大きさのうち最大のもの(kN/m ²)	土石等の高さ(m)		力の大きさのうち最大のもの(kN/m ²)	土石等の高さ(m)	力の大きさのうち最大のもの(kN/m ²)	土石等の高さ(m)	力の大きさのうち最大のもの(kN/m ²)	土石等の高さ(m)	力の大きさのうち最大のもの(kN/m ²)	土石等の高さ(m)
1 ~ 2	-	-	92.30	0.75	-	-	19.46	3.00	27 ~ 28	134.27	0.75	100.00	0.75	22.07	3.40	19.46	3.00
2 ~ 3	-	-	77.46	0.75	20.96	3.23	19.46	3.00	28 ~ 29								
3 ~ 4	-	-	84.23	0.75	20.96	3.23	19.46	3.00	29 ~ 30	134.13	0.75	100.00	0.75	25.59	3.94	19.46	3.00
4 ~ 5	-	-	84.23	0.75	20.40	3.14	19.46	3.00	30 ~ 31	134.10	0.75	100.00	0.75	26.11	4.02	19.46	3.00

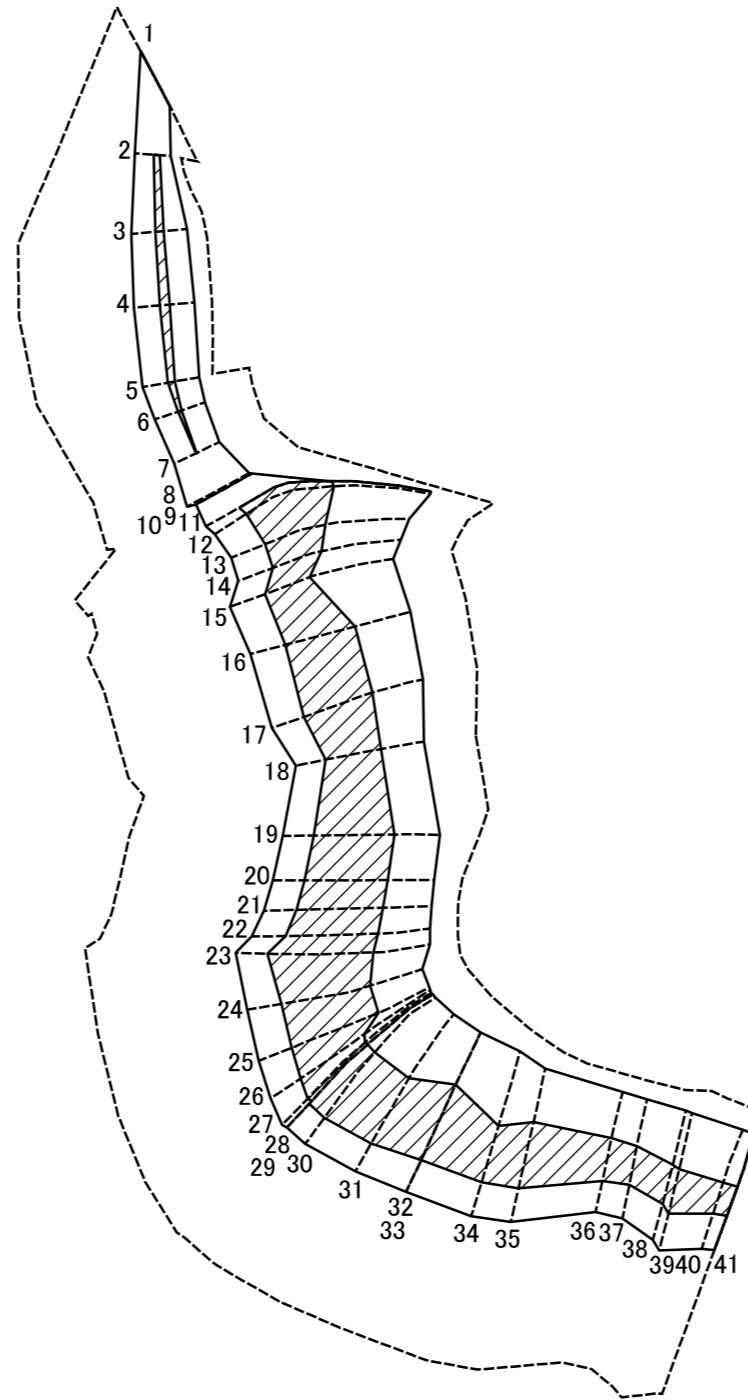
土砂災害警戒区域等指定図(その2-3)

図中の数字は横断測線番号を示す

土砂災害特別警戒区域の区域区分図 (急傾斜地の崩壊に伴う土石等の堆積により建築物の地上部に作用すると想定される力)	土砂災害防止法施行令第二条の基準に該当する区域		縮尺 1:2,000	自然現象の種類	急傾斜地の崩壊	箇所番号	201-H20-5021-1
	土砂災害防止法施行令第三条の基準に該当する区域			告示番号	神奈川県告示第251号	箇所名	池田町5丁目1-1
	それ以外の区域			告示年月日	令和2年6月12日	所在地	横須賀市池田町5丁目及び根岸町2丁目
