土砂災害警戒区域等指定図(その2-1)

土砂災害警戒区域・土砂災害特別警戒区域 区域図	土砂災害防止法施行令第二条の基準に該当する区域		N 縮尺 1:1,500	自然現象の種類	急傾斜地の崩壊	箇所番号	201-H20-9013
	土砂災害防止法施行令第三条の基準に該当する区域			告示番号	神奈川県告示第 107 号	箇所名	秋谷寒沢1
	土砂等の(移動)高さが1m以下の場合、土砂等の移動による力が100kN/mを超える区域			告示年月日	令和 2 年 3 月 24 日	所在地	横須賀市秋谷寒沢
	土砂等の堆積の高さが3mを超える区域						
	それ以外の区域

建築物の構造の規制に必要な衝撃に関する事項	自然現象の種類	急傾斜地の崩壊	箇所番号	201-H20-9013-1
	告示番号	神奈川県告示第 107 号	箇所名	秋谷寒沢1-1
	告示年月日	令和 2 年 3 月 24 日	所在地	横須賀市秋谷寒沢

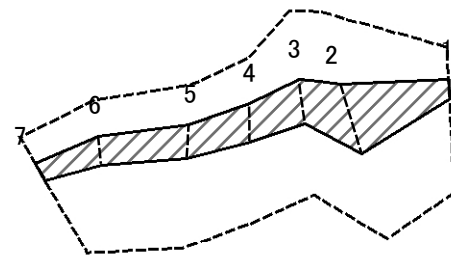
土砂災害警戒区域等指定図(その2-2)

図中の数字は横断測線番号を示す

土砂災害特別警戒区域の区域区分図 (急傾斜地の崩壊に伴う土石等の移動により 建築物の地上部に作用すると想定される力)	土砂災害防止法施行令第二条の基準に該当する区域		N 縮尺 1:1,500	自然現象の種類	急傾斜地の崩壊	箇所番号	201-H20-9013-1	
	土砂災害防止法施行令第三条の基準に該当する区域	土石等の(移動)高さが1m以下の場合、土石等の移動による力が100kN/mを超える区域			告示番号	神奈川県告示第107号	箇所名	秋谷寒沢1-1
	それ以外の区域			告示年月日	令和2年3月24日	所在地	横須賀市秋谷寒沢

横断測線の区間	土石等の移動により建築物の地上部に作用すると想定される力				土石等の堆積により建築物の地上部に作用すると想定される力				横断測線の区間	土石等の移動により建築物の地上部に作用すると想定される力				土石等の堆積により建築物の地上部に作用すると想定される力			
	土石等の(移動)高さが1m以下の場合、土石等の移動による力が100kN/m ² を超える区域		それ以外の区域		土石等の堆積の高さが3mを超える区域		それ以外の区域			土石等の(移動)高さが1m以下の場合、土石等の移動による力が100kN/m ² を超える区域		それ以外の区域		土石等の堆積の高さが3mを超える区域		それ以外の区域	
	力の大きさのうち最大のもの (kN/m ²)	土石等の高さ (m)	力の大きさのうち最大のもの (kN/m ²)	土石等の高さ (m)	力の大きさのうち最大のもの (kN/m ²)	土石等の高さ (m)	力の大きさのうち最大のもの (kN/m ²)	土石等の高さ (m)		力の大きさのうち最大のもの (kN/m ²)	土石等の高さ (m)	力の大きさのうち最大のもの (kN/m ²)	土石等の高さ (m)	力の大きさのうち最大のもの (kN/m ²)	土石等の高さ (m)	力の大きさのうち最大のもの (kN/m ²)	土石等の高さ (m)
1 ~ 2	-	-	84.19	0.75	-	-	10.93	2.04	~								
2 ~ 3	-	-	84.19	0.75	-	-	11.31	2.11	~								
3 ~ 4	-	-	71.07	0.75	-	-	11.31	2.11	~								
4 ~ 5	-	-	70.13	0.75	-	-	9.72	1.82	~								
5 ~ 6	-	-	62.52	0.75	-	-	8.88	1.66	~								
6 ~ 7	-	-	60.89	0.75	-	-	9.34	1.75	~								
~									~								
~									~								
~									~

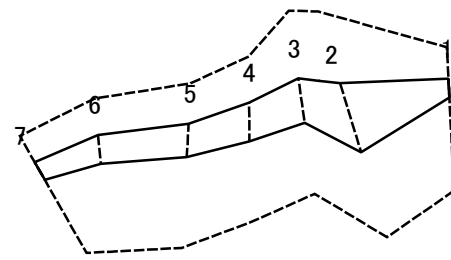
土砂災害警戒区域等指定図(その2-3)

図中の数字は横断測線番号を示す

土砂災害特別警戒区域の区域区分図 (急傾斜地の崩壊に伴う土石等の堆積により 建築物の地上部に作用すると想定される力)	土砂災害防止法施行令第二条の基準に該当する区域		縮尺 1:1,500	自然現象の種類	急傾斜地の崩壊	箇所番号	201-H20-9013-1
	土砂災害防止法施行令第三条の基準に該当する区域			告示番号	神奈川県告示第 107 号	箇所名	秋谷寒沢1-1
	それ以外の区域			告示年月日	令和 2 年 3 月 24 日	所在地	横須賀市秋谷寒沢
