土砂災害警戒区域等指定図(その2-1)

土砂災害警戒区域・土砂災害特別警戒区域 区域図	土砂災害防止法施行令第二条の基準に該当する区域		N	自然現象の種類	急傾斜地の崩壊	箇所番号	205-H22-410
	土砂災害防止法施行令第三条の基準に該当する区域			告示番号	神奈川県告示第591号	箇所名	西富1
	それ以外の区域		縮尺	告示年月日	令和3年9月24日	所在地	藤沢市西富及び大鋸
			1:2,000

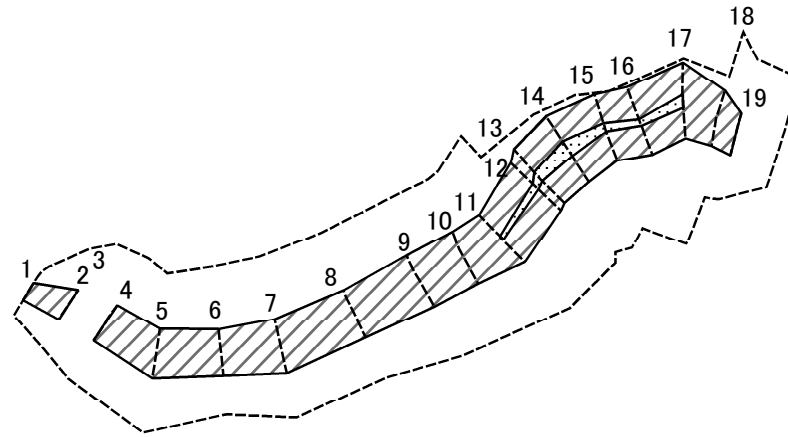
土砂災害警戒区域等指定図(その2-2)

図中の数字は横断測線番号を示す

土砂災害特別警戒区域の区域区分図
(急傾斜地の崩壊に伴う土石等の移動により建築物の地上部に作用すると想定される力)

横断測線の区間	土石等の移動により建築物の地上部に作用すると想定される力				土石等の堆積により建築物の地上部に作用すると想定される力				横断測線の区間	土石等の移動により建築物の地上部に作用すると想定される力				土石等の堆積により建築物の地上部に作用すると想定される力			
	土石等の(移動)高さが1m以下の場合、土石等の移動による力が100kN/m2を超える区域		それ以外の区域		土石等の堆積の高さが3mを超える区域		それ以外の区域			土石等の(移動)高さが1m以下の場合、土石等の移動による力が100kN/m2を超える区域		それ以外の区域		土石等の堆積の高さが3mを超える区域		それ以外の区域	
	力の大きさのうち最大のもの(kN/m2)	土石等の高さ(m)	力の大きさのうち最大のもの(kN/m2)	土石等の高さ(m)	力の大きさのうち最大のもの(kN/m2)	土石等の高さ(m)	力の大きさのうち最大のもの(kN/m2)	土石等の高さ(m)		力の大きさのうち最大のもの(kN/m2)	土石等の高さ(m)	力の大きさのうち最大のもの(kN/m2)	土石等の高さ(m)	力の大きさのうち最大のもの(kN/m2)	土石等の高さ(m)	力の大きさのうち最大のもの(kN/m2)	土石等の高さ(m)
1 ~ 2	-	-	76.66	0.75	-	-	12.22	1.88	~								
3 ~ 4	-	-	-	-	-	-	-	-	~								
4 ~ 5	-	-	89.05	0.75	-	-	13.06	2.01	~								
5 ~ 6	-	-	89.05	0.75	-	-	13.06	2.01	~								
6 ~ 7	-	-	93.30	0.75	-	-	11.41	1.76	~								
7 ~ 8	-	-	93.30	0.75	-	-	11.61	1.79	~								
8 ~ 9	-	-	97.86	0.75	-	-	12.21	1.88	~								
9 ~ 10	-	-	97.86	0.75	-	-	12.55	1.93	~

10 ~ 11	-	-	100.00	0.75	-	-	12.55	1.93	~								
11 ~ 12	105.64	0.75	100.00	0.75	-	-	12.55	1.93	~								
12 ~ 13	107.89	0.75	100.00	0.75	-	-	12.55	1.93	~								
13 ~ 14	110.87	0.75	100.00	0.75	-	-	11.86	1.83	~								
14 ~ 15	110.87	0.75	100.00	0.75	-	-	12.25	1.89	~								
15 ~ 16	106.16	0.75	100.00	0.75	-	-	13.42	2.07	~								
16 ~ 17	108.67	0.75	100.00	0.75	-	-	13.42	2.07	~								
17 ~ 18	-	-	100.00	0.75	-	-	12.95	2.00	~								
18 ~ 19	-	-	96.74	0.75	-	-	12.93	1.99	~								
~									~								
~									~								
~									~								
~									~								
~									~								
~									~								
~									~								
~									~								
~									~								
~									~								
~									~								
~									~

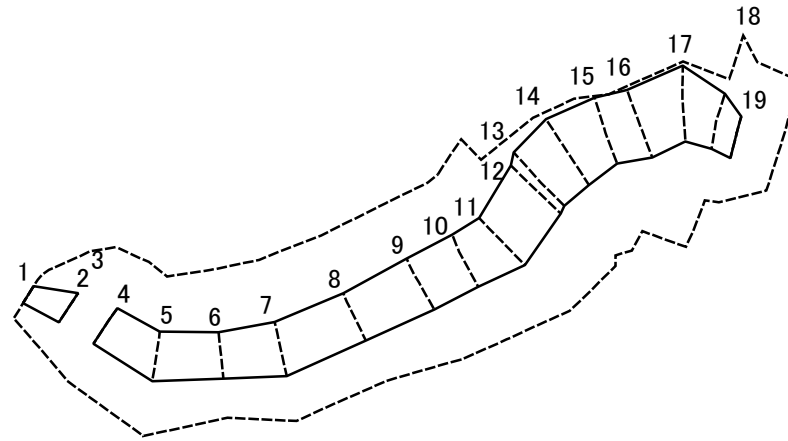
土砂災害警戒区域等指定図(その2-3)

図中の数字は横断測線番号を示す

土砂災害特別警戒区域の区域区分図
 (急傾斜地の崩壊に伴う土石等の堆積により
 建築物の地上部に作用すると想定される力)

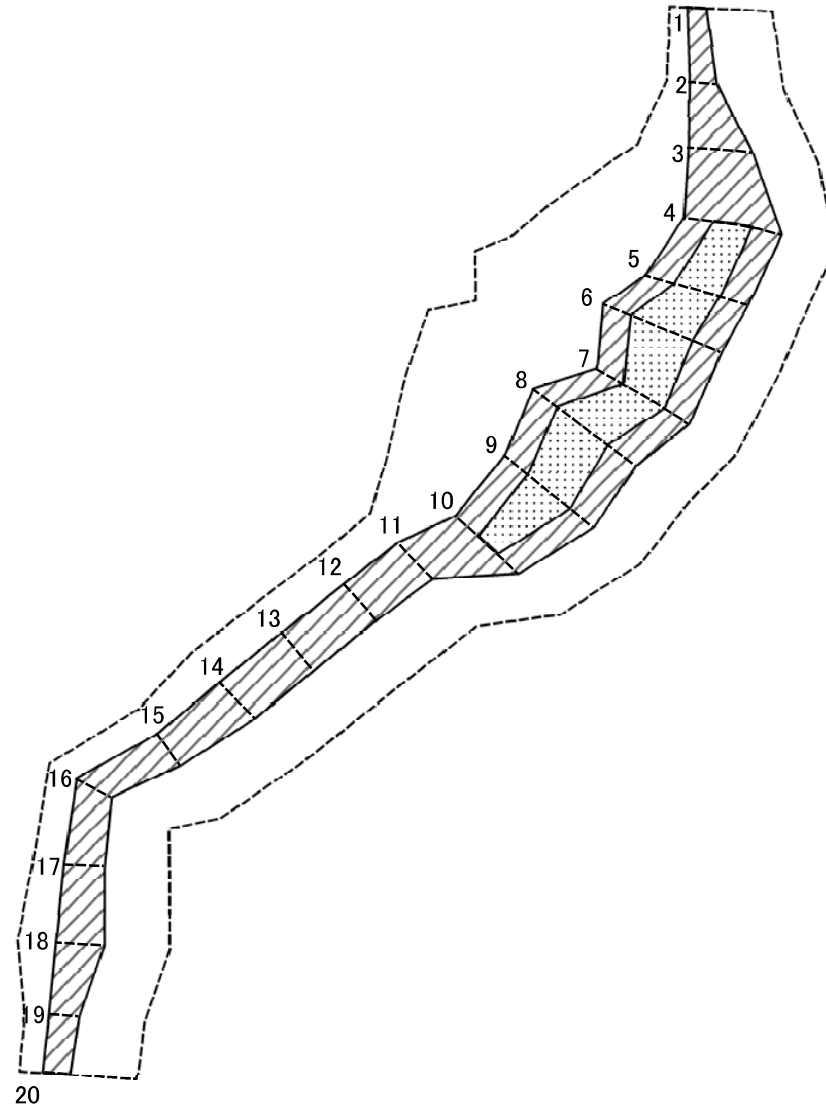
土砂災害警戒区域等指定図(その2-2)

図中の数字は横断測線番号を示す

土砂災害特別警戒区域の区域区分図 (急傾斜地の崩壊に伴う土石等の移動により建築物の地上部に作用すると想定される力)	土砂災害防止法施行令第二条の基準に該当する区域		縮尺 1:2,000	自然現象の種類	急傾斜地の崩壊	箇所番号	205-H22-410-3
	土砂災害防止法施行令第三条の基準に該当する区域			告示番号	神奈川県告示第591号	箇所名	西富1-3
	それ以外の区域			告示年月日	令和3年9月24日	所在地	藤沢市西富及び大鋸

横断測線の区間	土石等の移動により建築物の地上部に作用すると想定される力				土石等の堆積により建築物の地上部に作用すると想定される力				横断測線の区間	土石等の移動により建築物の地上部に作用すると想定される力				土石等の堆積により建築物の地上部に作用すると想定される力			
	土石等の(移動)高さが1m以下の場合、土石等の移動による力が100kN/m ² を超える区域		それ以外の区域		土石等の堆積の高さが3mを超える区域		それ以外の区域			土石等の(移動)高さが1m以下の場合、土石等の移動による力が100kN/m ² を超える区域		それ以外の区域		土石等の堆積の高さが3mを超える区域		それ以外の区域	
	力の大きさのうち最大のもの(kN/m ²)	土石等の高さ(m)	力の大きさのうち最大のもの(kN/m ²)	土石等の高さ(m)	力の大きさのうち最大のもの(kN/m ²)	土石等の高さ(m)	力の大きさのうち最大のもの(kN/m ²)	土石等の高さ(m)		力の大きさのうち最大のもの(kN/m ²)	土石等の高さ(m)	力の大きさのうち最大のもの(kN/m ²)	土石等の高さ(m)	力の大きさのうち最大のもの(kN/m ²)	土石等の高さ(m)	力の大きさのうち最大のもの(kN/m ²)	土石等の高さ(m)
1 ~ 2	-	-	68.24	0.75	-	-	10.51	1.62	~								
2 ~ 3	-	-	93.74	0.75	-	-	12.78	1.97	~								
3 ~ 4	-	-	100.00	0.75	-	-	19.46	3.00	~								
4 ~ 5	123.90	0.75	100.00	0.75	-	-	19.46	3.00	~								
5 ~ 6	125.15	0.75	100.00	0.75	-	-	19.31	2.98	~								
6 ~ 7	125.15	0.75	100.00	0.75	-	-	19.28	2.97	~								
7 ~ 8	123.92	0.75	100.00	0.75	-	-	19.28	2.97	~

8 ~ 9	124.84	0.75	100.00	0.75	-	-	17.89	2.76	~								
9 ~ 10	124.84	0.75	100.00	0.75	-	-	17.89	2.76	~								
10 ~ 11	-	-	100.00	0.75	-	-	16.10	2.48	~								
11 ~ 12	-	-	88.91	0.75	-	-	10.73	1.65	~								
12 ~ 13	-	-	87.50	0.75	-	-	10.63	1.64	~								
13 ~ 14	-	-	88.91	0.75	-	-	10.73	1.65	~								
14 ~ 15	-	-	88.91	0.75	-	-	10.73	1.65	~								
15 ~ 16	-	-	79.64	0.75	-	-	10.57	1.63	~								
16 ~ 17	-	-	80.44	0.75	-	-	10.62	1.64	~								
17 ~ 18	-	-	86.01	0.75	-	-	10.62	1.64	~								
18 ~ 19	-	-	86.01	0.75	-	-	10.61	1.64	~								
19 ~ 20	-	-	72.04	0.75	-	-	10.61	1.64	~								
~									~								
~									~								
~									~								
~									~								
~									~								
~									~								
~									~

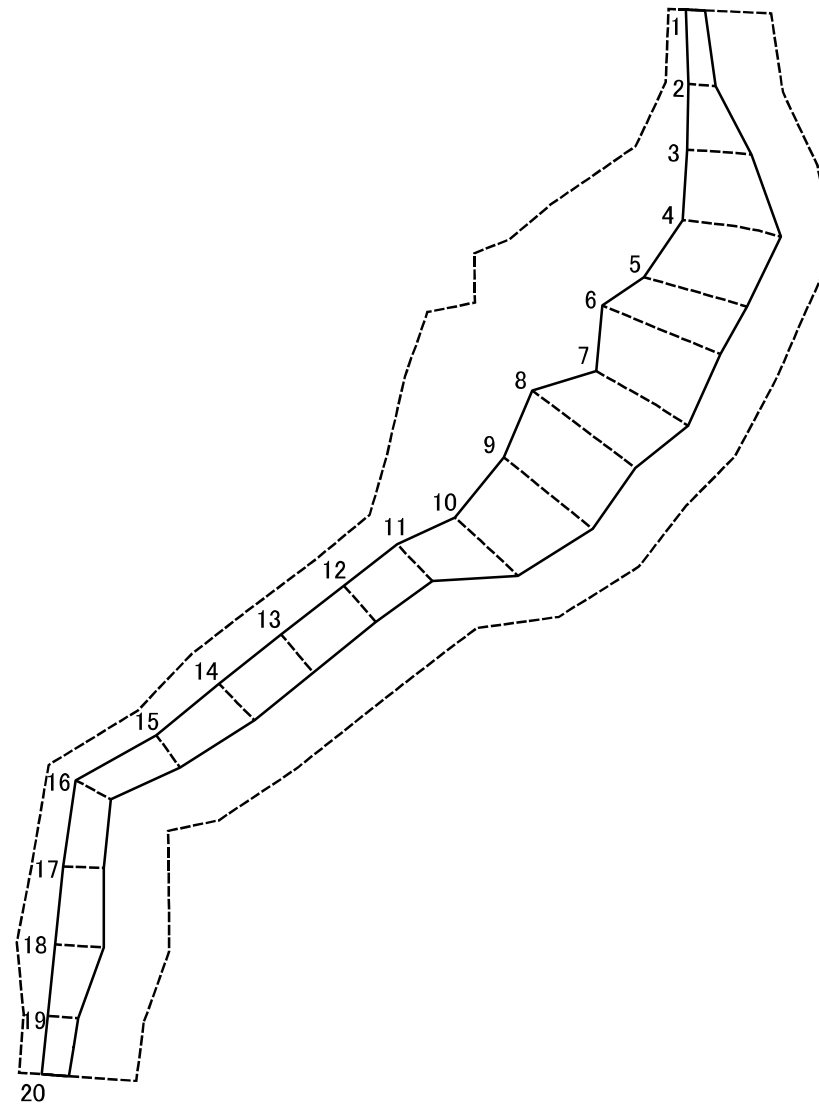
土砂災害警戒区域等指定図(その2-3)

図中の数字は横断測線番号を示す

土砂災害特別警戒区域の区域区分図 (急傾斜地の崩壊に伴う土石等の堆積により建築物の地上部に作用すると想定される力)	土砂災害防止法施行令第二条の基準に該当する区域		N 縮尺 1:2,000	自然現象の種類	急傾斜地の崩壊	箇所番号	205-H22-410-3
	土砂災害防止法施行令第三条の基準に該当する区域			告示番号	神奈川県告示第591号	箇所名	西富1-3
	それ以外の区域			告示年月日	令和3年9月24日	所在地	藤沢市西富及び大鋸
