土砂災害警戒区域等指定図(その2-1)

土砂災害警戒区域等指定図(その2-2)

土砂災害警戒区域等指定図(その2-3)

土砂災害警戒区域等指定図書(その3)

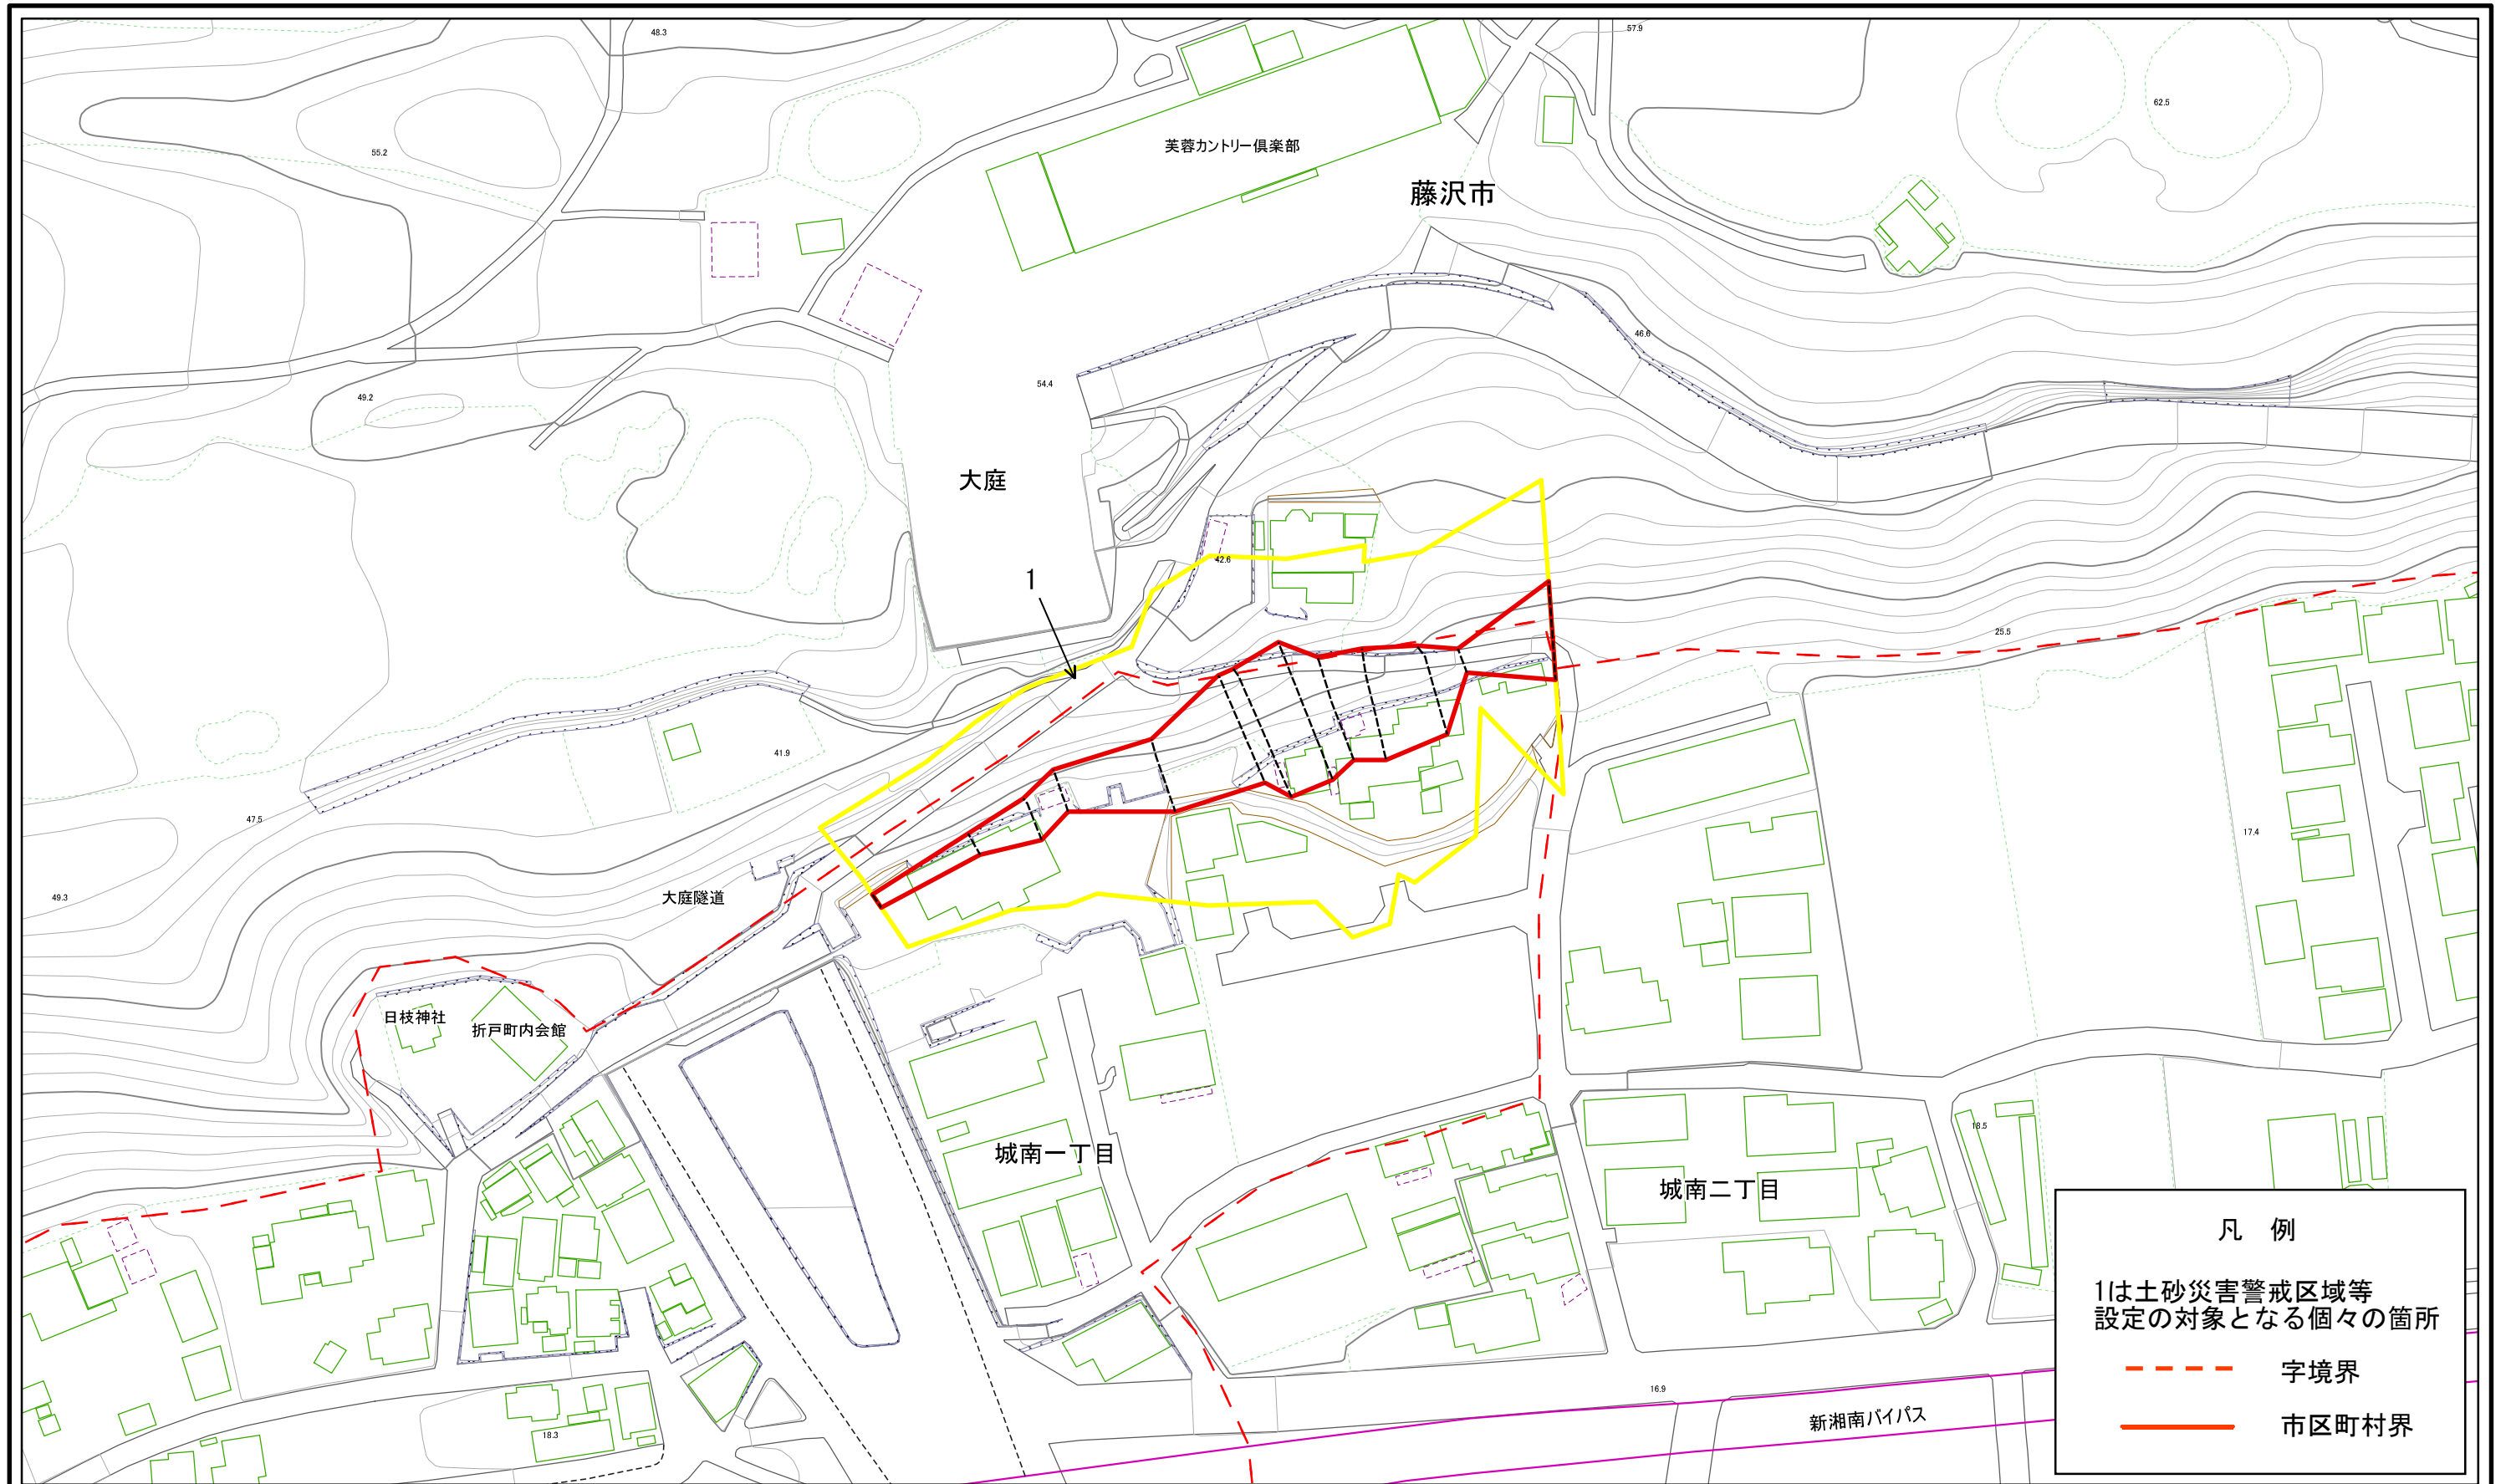
土砂災害警戒区域・土砂災害特別警戒区域 区域図	土砂災害防止法施行令第二条の基準に該当する区域		N 縮尺 1:1,000	自然現象の種類	急傾斜地の崩壊	箇所番号	205-H22-502
	土砂災害防止法施行令第三条の基準に該当する区域			告示番号	神奈川県告示第414号	箇所名	城南1丁目2
	それ以外の区域			告示年月日	令和3年5月25日	所在地	藤沢市城南1丁目、大庭及び城南2丁目

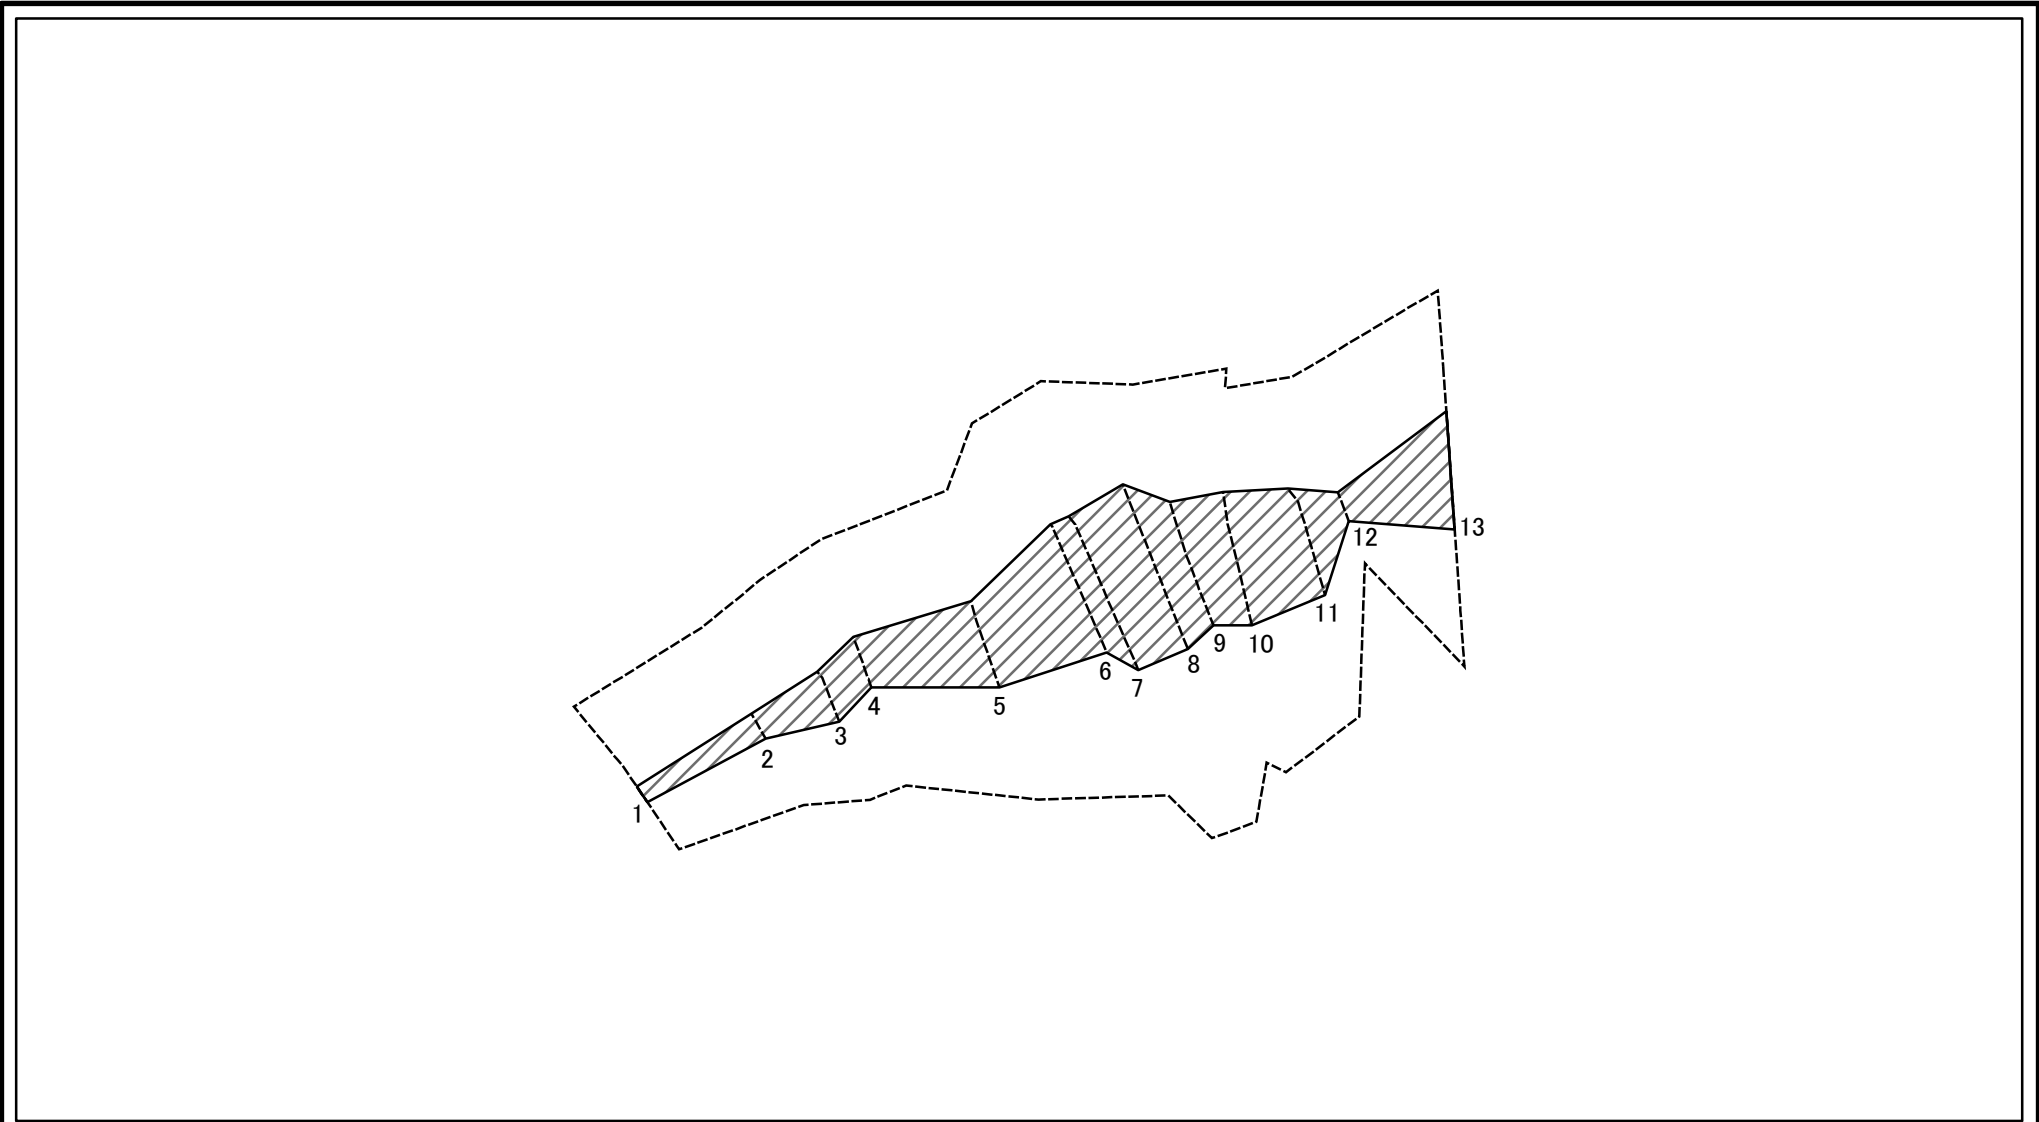
図中の数字は横断測線番号を示す

土砂災害特別警戒区域の区域区分図 (急傾斜地の崩壊に伴う土石等の移動により建築物の地上部に作用すると想定される力)	土砂災害防止法施行令第二条の基準に該当する区域		N 縮尺 1:1,000	自然現象の種類	急傾斜地の崩壊	箇所番号	205-H22-502-1
	土砂災害防止法施行令第三条の基準に該当する区域			告示番号	神奈川県告示第414号	箇所名	城南1丁目2-1
	それ以外の区域			告示年月日	令和3年5月25日	所在地	藤沢市城南1丁目、大庭及び城南2丁目

横断測線の区間	土石等の移動により建築物の地上部に作用すると想定される力				土石等の堆積により建築物の地上部に作用すると想定される力				横断測線の区間	土石等の移動により建築物の地上部に作用すると想定される力				土石等の堆積により建築物の地上部に作用すると想定される力			
	土石等の(移動)高さが1m以下の場合、土石等の移動による力が100kN/m ² を超える区域		それ以外の区域		土石等の堆積の高さが3mを超える区域		それ以外の区域			土石等の(移動)高さが1m以下の場合、土石等の移動による力が100kN/m ² を超える区域		それ以外の区域		土石等の堆積の高さが3mを超える区域		それ以外の区域	
	力の大きさのうち最大のもの (kN/m ²)	土石等の高さ (m)	力の大きさのうち最大のもの (kN/m ²)	土石等の高さ (m)	力の大きさのうち最大のもの (kN/m ²)	土石等の高さ (m)	力の大きさのうち最大のもの (kN/m ²)	土石等の高さ (m)		力の大きさのうち最大のもの (kN/m ²)	土石等の高さ (m)	力の大きさのうち最大のもの (kN/m ²)	土石等の高さ (m)	力の大きさのうち最大のもの (kN/m ²)	土石等の高さ (m)	力の大きさのうち最大のもの (kN/m ²)	土石等の高さ (m)
1 ~ 2	-	-	41.26	0.75	-	-	12.83	2.40	~								
2 ~ 3	-	-	64.85	0.75	-	-	12.83	2.40	~								
3 ~ 4	-	-	64.85	0.75	-	-	12.24	2.29	~								
4 ~ 5	-	-	85.22	0.75	-	-	13.04	2.44	~								
5 ~ 6	-	-	98.29	0.75	-	-	13.04	2.44	~								
6 ~ 7	-	-	100.00	0.75	-	-	12.19	2.28	~								
7 ~ 8	-	-	100.00	0.75	-	-	12.19	2.28	~

8 ~ 9	-	-	97.32	0.75	-	-	11.80	2.21	~								
9 ~ 10	-	-	97.31	0.75	-	-	11.75	2.20	~								
10 ~ 11	-	-	97.31	0.75	-	-	11.75	2.20	~								
11 ~ 12	-	-	92.00	0.75	-	-	11.75	2.20	~								
12 ~ 13	-	-	94.98	0.75	-	-	12.11	2.26	~								
~									~								
~									~								
~									~								
~									~								
~									~								
~									~								
~									~								
~									~								
~									~								
~									~								
~									~								
~									~								
~									~

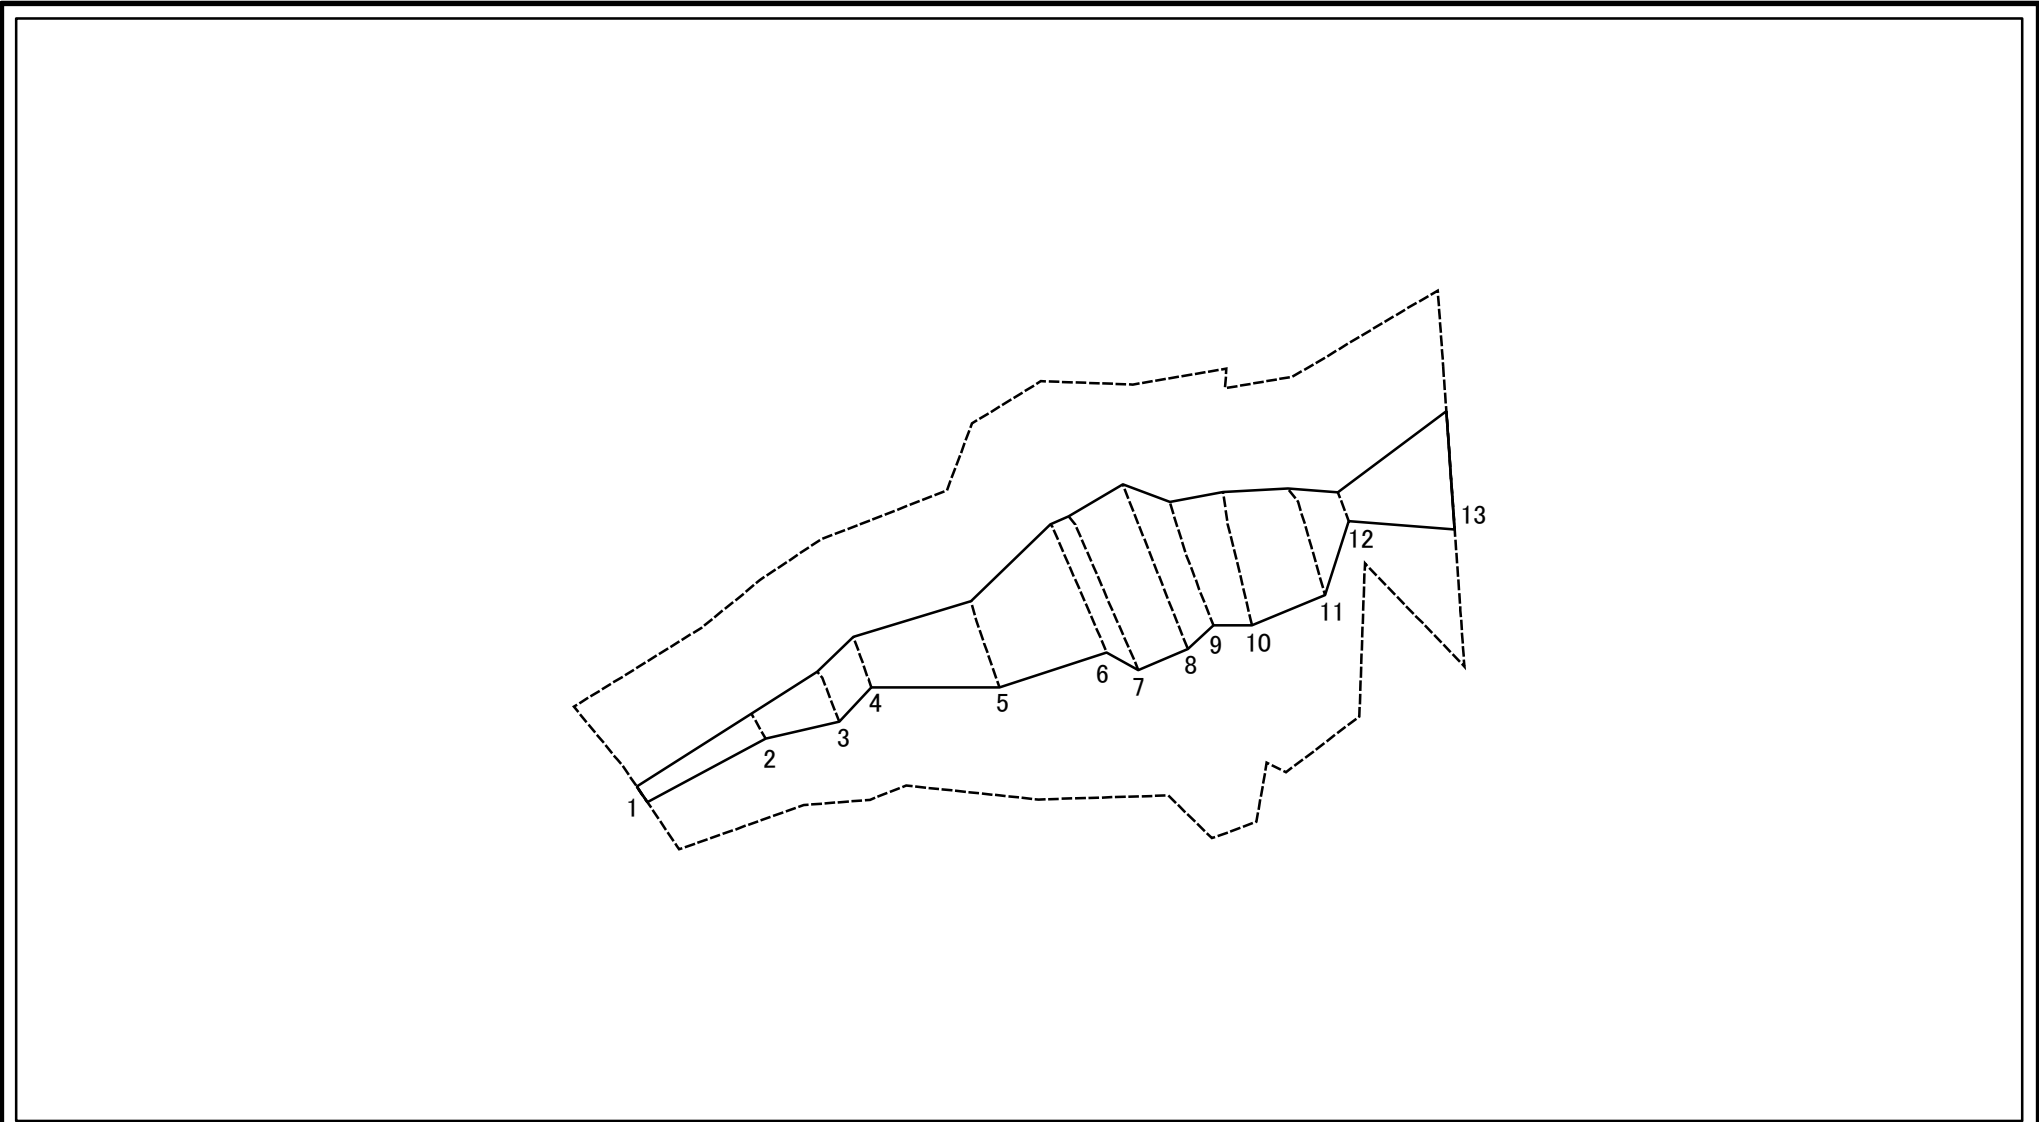
図中の数字は横断測線番号を示す

土砂災害特別警戒区域の区域区分図 (急傾斜地の崩壊に伴う土石等の堆積により建築物の地上部に作用すると想定される力)	土砂災害防止法施行令第二条の基準に該当する区域		N 縮尺 1:1,000	自然現象の種類	急傾斜地の崩壊	箇所番号	205-H22-502-1
	土砂災害防止法施行令第三条の基準に該当する区域			告示番号	神奈川県告示第414号	箇所名	城南1丁目2-1
	それ以外の区域			告示年月日	令和3年5月25日	所在地	藤沢市城南1丁目、大庭及び城南2丁目
