土砂災害警戒区域等指定図(その2-1)

| 土砂災害警戒区域・土砂災害特別警戒区域 区域図 | | 縮尺 1:1,000 | | 自然現象の種類 急傾斜地の崩壊 | | 箇所番号 | 205-H23-906 |
| 土砂災害防止法施行令第二条の基準に該当する区域 | 土砂等の(移動)高さが1m以下の場合、土砂等の移動による力が100kN/mを超える区域 | 土砂災害防止法施行令第三条の基準に該当する区域 | それ以外の区域 | 告示番号 | 神奈川県告示第414号 | 箇所名 | 善行1丁目2 |

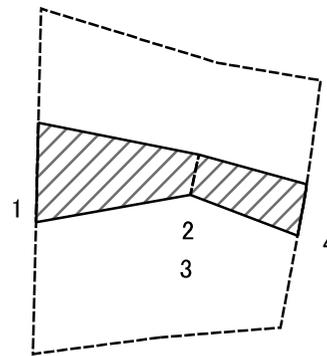
土砂災害警戒区域等指定図(その2-2)

図中の数字は横断測線番号を示す

| 土砂災害特別警戒区域の区域区分図 (急傾斜地の崩壊に伴う土石等の移動により 建築物の地上部に作用すると想定される力) | 土砂災害防止法施行令第二条の基準に該当する区域 | | N | 自然現象 の種類 | 急傾斜地の崩壊 | 箇所番号 | 205-H23-906-1 |
| | 土砂災害防止法 施行令第三条の 基準に該当する 区域 | 土石等の(移動)高さが1m以下の場合、 土石等の移動による力が100kN/m ² を超える区域 | | 告示番号 | 神奈川県告示第414号 | 箇所名 | 善行1丁目2-1 |

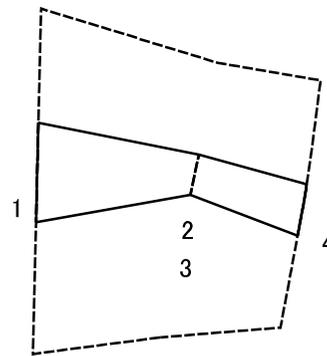
土砂災害警戒区域等指定図(その2-3)

図中の数字は横断測線番号を示す

土砂災害特別警戒区域の区域区分図
 (急傾斜地の崩壊に伴う土石等の堆積により建築物の地上部に作用すると想定される力)

土砂災害防止法施行令第二条の基準に該当する区域

土砂災害防止法施行令第三条の基準に該当する区域

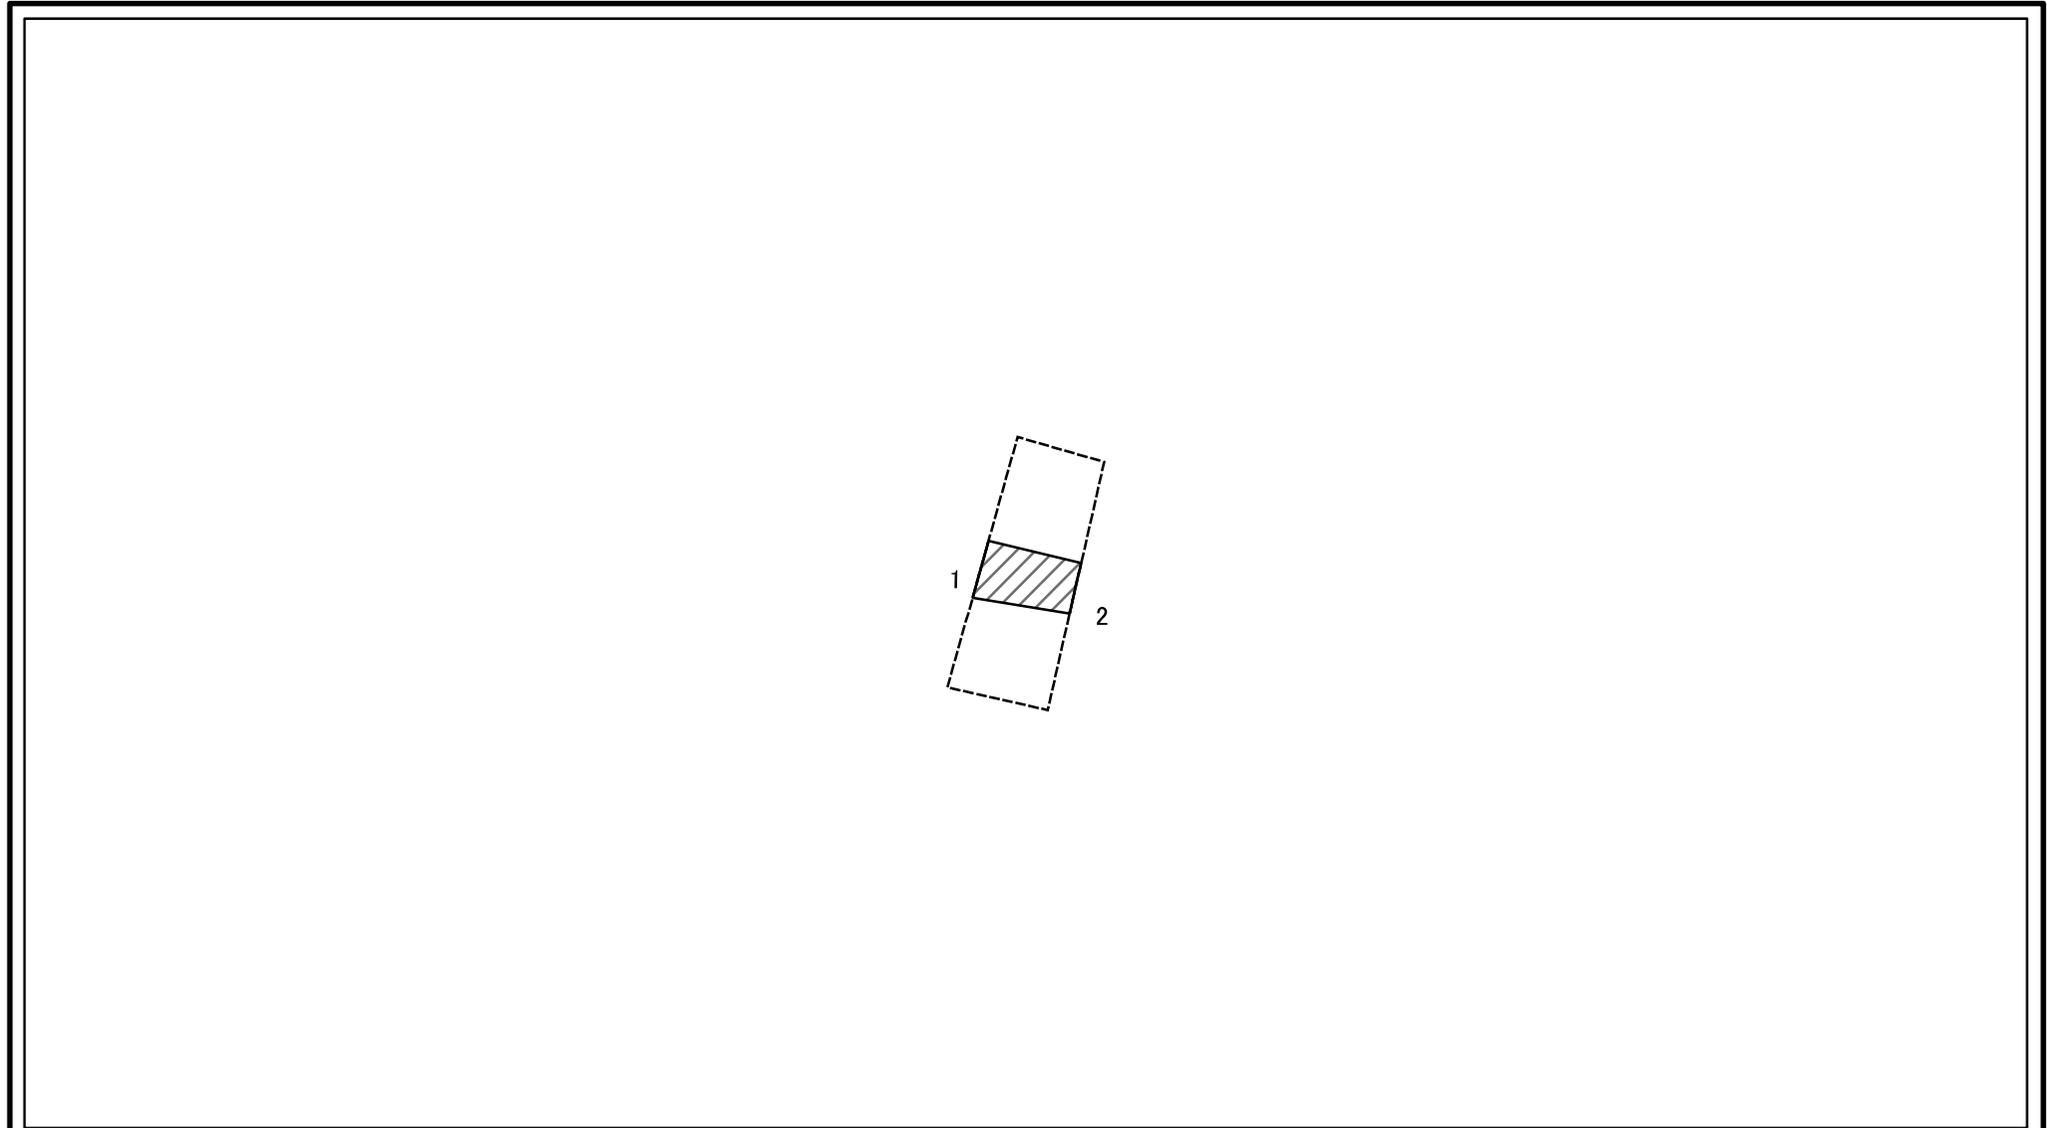
土砂災害警戒区域等指定図(その2-2)

図中の数字は横断測線番号を示す

| 土砂災害特別警戒区域の区域区分図 (急傾斜地の崩壊に伴う土石等の移動により建築物の地上部に作用すると想定される力) | 土砂災害防止法施行令第二条の基準に該当する区域 | | | | 自然現象の種類 | 急傾斜地の崩壊 | 箇所番号 | 205-H23-906-2 |
| | 土砂災害防止法施行令第三条の基準に該当する区域 | 土石等の(移動)高さが1m以下の場合、土石等の移動による力が100kN/m ² を超える区域 | | | | 告示番号 | 神奈川県告示第414号 | 箇所名 |

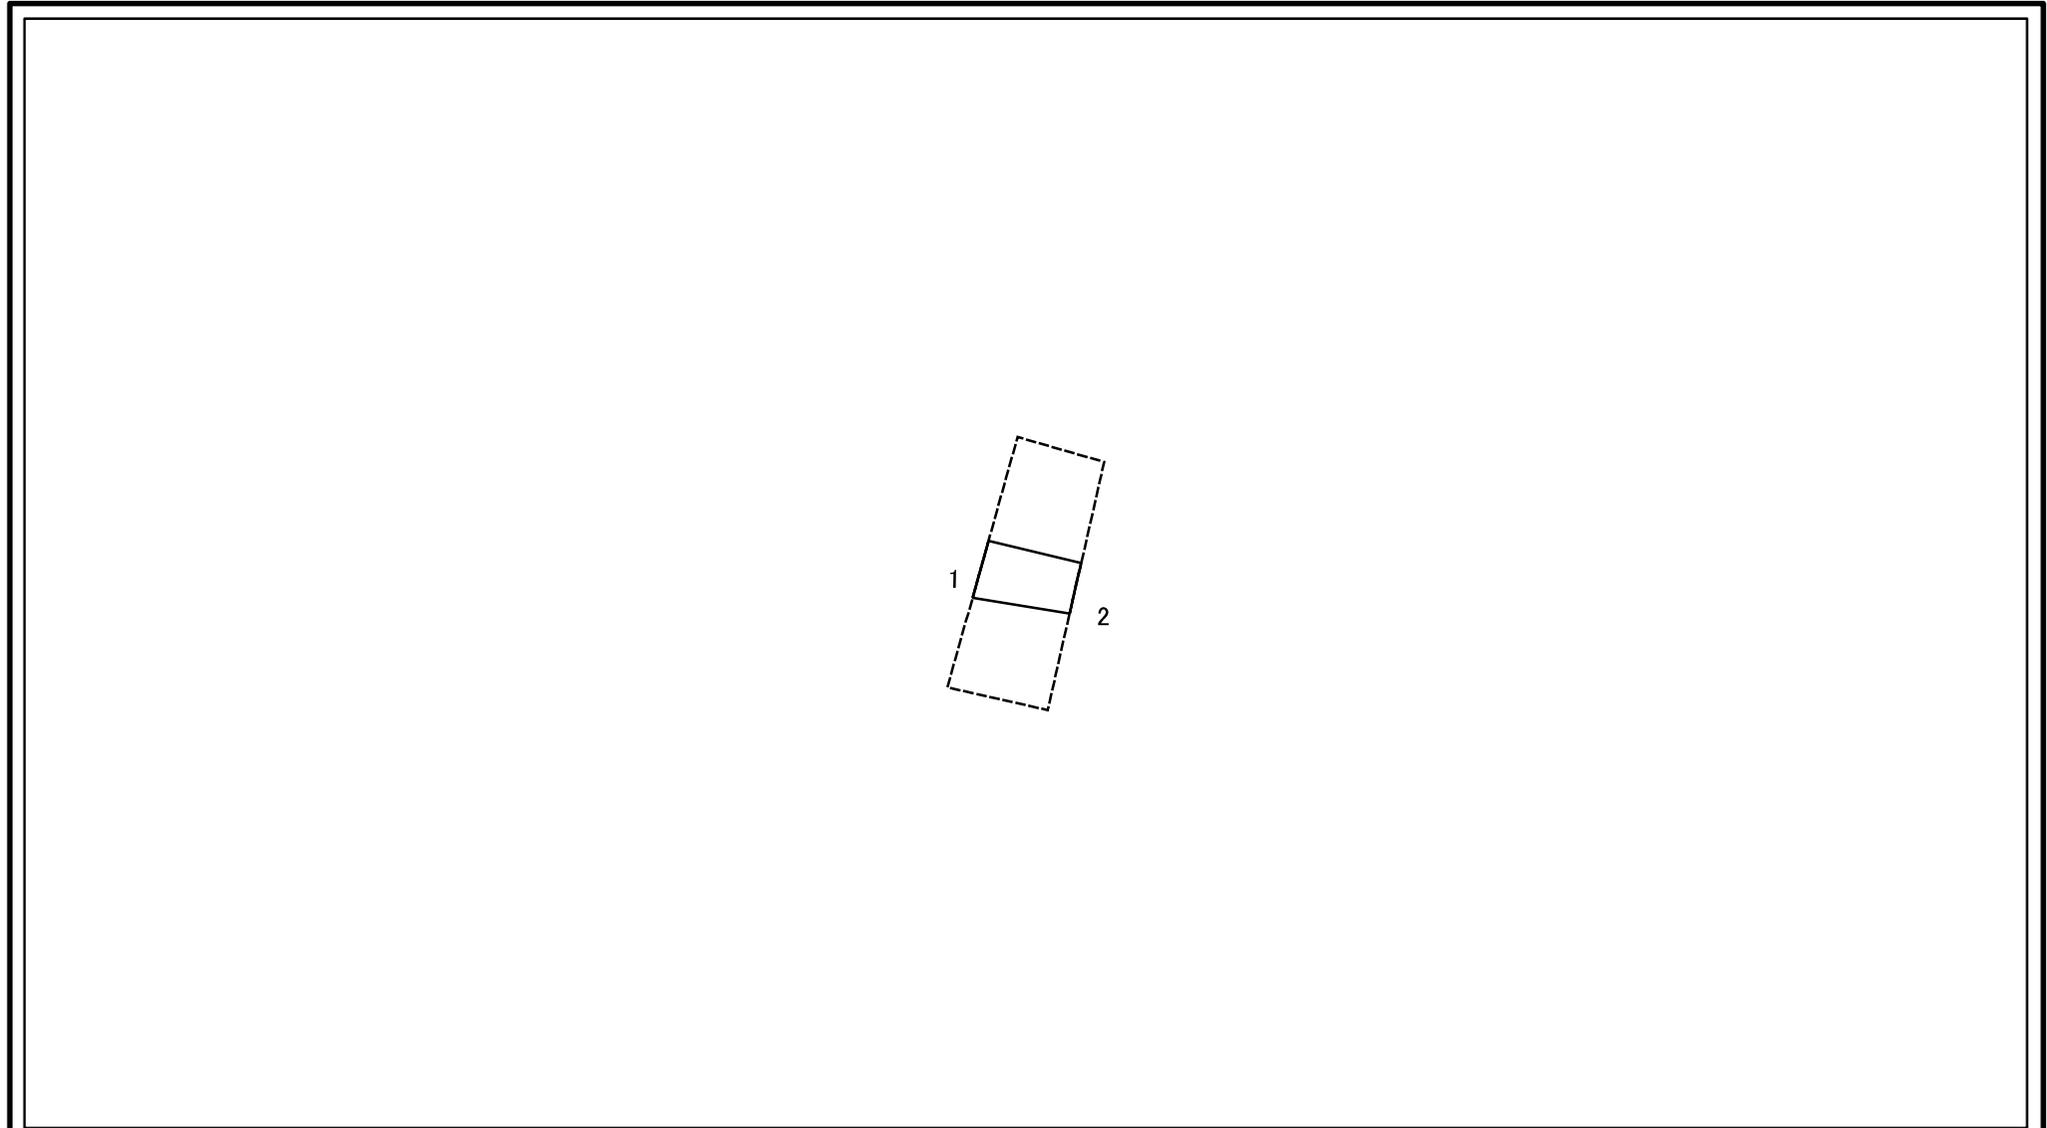
土砂災害警戒区域等指定図(その2-3)

図中の数字は横断測線番号を示す

| 土砂災害特別警戒区域の区域区分図 (急傾斜地の崩壊に伴う土石等の堆積により建築物の地上部に作用すると想定される力) | 土砂災害防止法施行令第二条の基準に該当する区域 | | N 縮尺 1:1,000 | 自然現象の種類 | 急傾斜地の崩壊 | 箇所番号 | 205-H23-906-2 |
| | 土砂災害防止法施行令第三条の基準に該当する区域 | | | 告示番号 | 神奈川県告示第414号 | 箇所名 | 善行1丁目2-2 |
