土砂災害警戒区域等指定図(その2-1)

土砂災害警戒区域・土砂災害特別警戒区域 区域図	土砂災害防止法施行令第二条の基準に該当する区域		縮尺 1:1,000	自然現象の種類	急傾斜地の崩壊	箇所番号	211-H22-131
	土砂災害防止法施行令第三条の基準に該当する区域			告示番号	神奈川県告示第343号	箇所名	曾屋2丁目1
	それ以外の区域			告示年月日	令和3年5月14日	所在地	秦野市曾屋2丁目

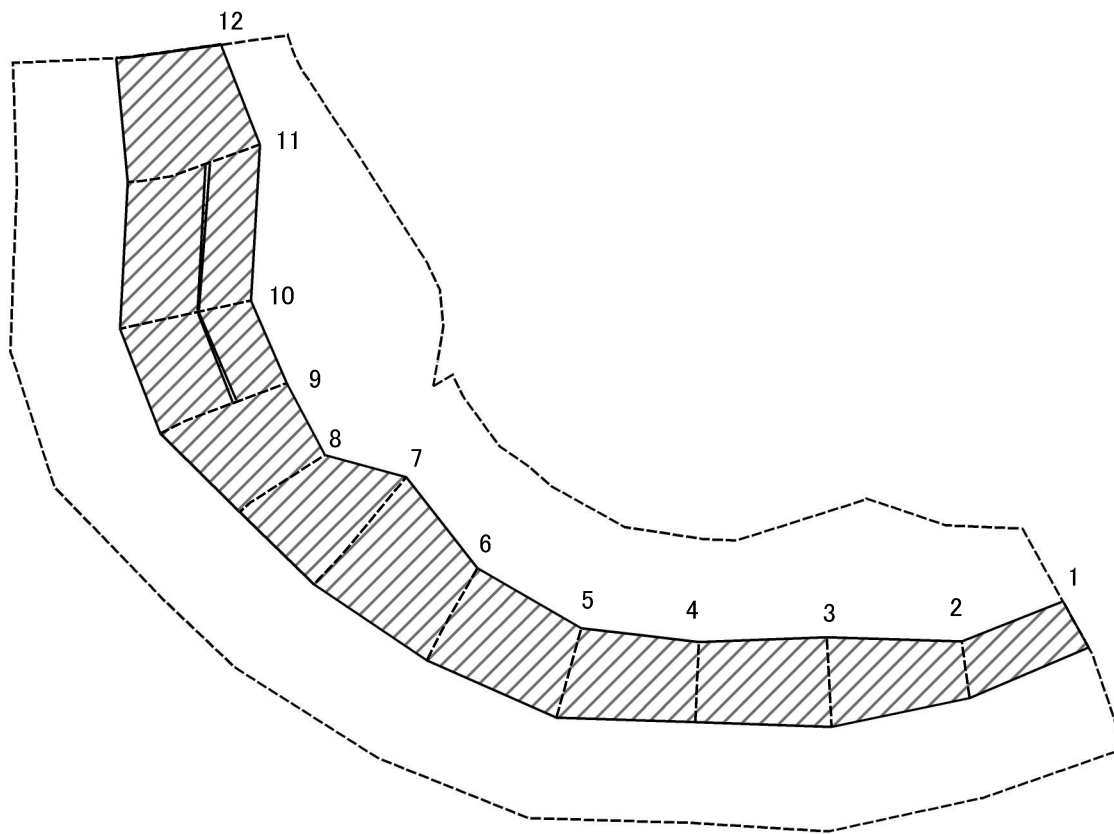
土砂災害警戒区域等指定図(その2-2)

図中の数字は横断測線番号を示す

土砂災害特別警戒区域の区域区分図
(急傾斜地の崩壊に伴う土石等の移動により
建築物の地上部に作用すると想定される力)

横断測線の区間	土石等の移動により建築物の地上部に作用すると想定される力				土石等の堆積により建築物の地上部に作用すると想定される力				横断測線の区間	土石等の移動により建築物の地上部に作用すると想定される力				土石等の堆積により建築物の地上部に作用すると想定される力			
	土石等の(移動)高さが1m以下の場合、土石等の移動による力が100kN/m ² を超える区域		それ以外の区域		土石等の堆積の高さが3mを超える区域		それ以外の区域			土石等の(移動)高さが1m以下の場合、土石等の移動による力が100kN/m ² を超える区域		それ以外の区域		土石等の堆積の高さが3mを超える区域		それ以外の区域	
	力の大きさのうち最大のもの(kN/m ²)	土石等の高さ(m)	力の大きさのうち最大のもの(kN/m ²)	土石等の高さ(m)	力の大きさのうち最大のもの(kN/m ²)	土石等の高さ(m)	力の大きさのうち最大のもの(kN/m ²)	土石等の高さ(m)		力の大きさのうち最大のもの(kN/m ²)	土石等の高さ(m)	力の大きさのうち最大のもの(kN/m ²)	土石等の高さ(m)	力の大きさのうち最大のもの(kN/m ²)	土石等の高さ(m)	力の大きさのうち最大のもの(kN/m ²)	土石等の高さ(m)
1 ~ 2	-	-	62.97	0.75	-	-	12.49	2.33	~								
2 ~ 3	-	-	78.95	0.75	-	-	14.59	2.73	~								
3 ~ 4	-	-	78.95	0.75	-	-	15.47	2.89	~								
4 ~ 5	-	-	79.72	0.75	-	-	15.47	2.89	~								
5 ~ 6	-	-	89.27	0.75	-	-	14.68	2.74	~								
6 ~ 7	-	-	100.00	0.75	-	-	13.71	2.56	~								
7 ~ 8	-	-	100.00	0.75	-	-	12.87	2.40	~								
8 ~ 9	-	-	100.00	0.75	-	-	12.36	2.31	~

9 ~ 10	101.19	0.75	100.00	0.75	-	-	13.27	2.48	~								
10 ~ 11	101.38	0.75	100.00	0.75	-	-	13.35	2.49	~								
11 ~ 12	-	-	100.00	0.75	-	-	14.77	2.76	~								
~									~								
~									~								
~									~								
~									~								
~									~								
~									~								
~									~								
~									~								
~									~								
~									~								
~									~								
~									~								
~									~								
~									~								
~									~								
~									~

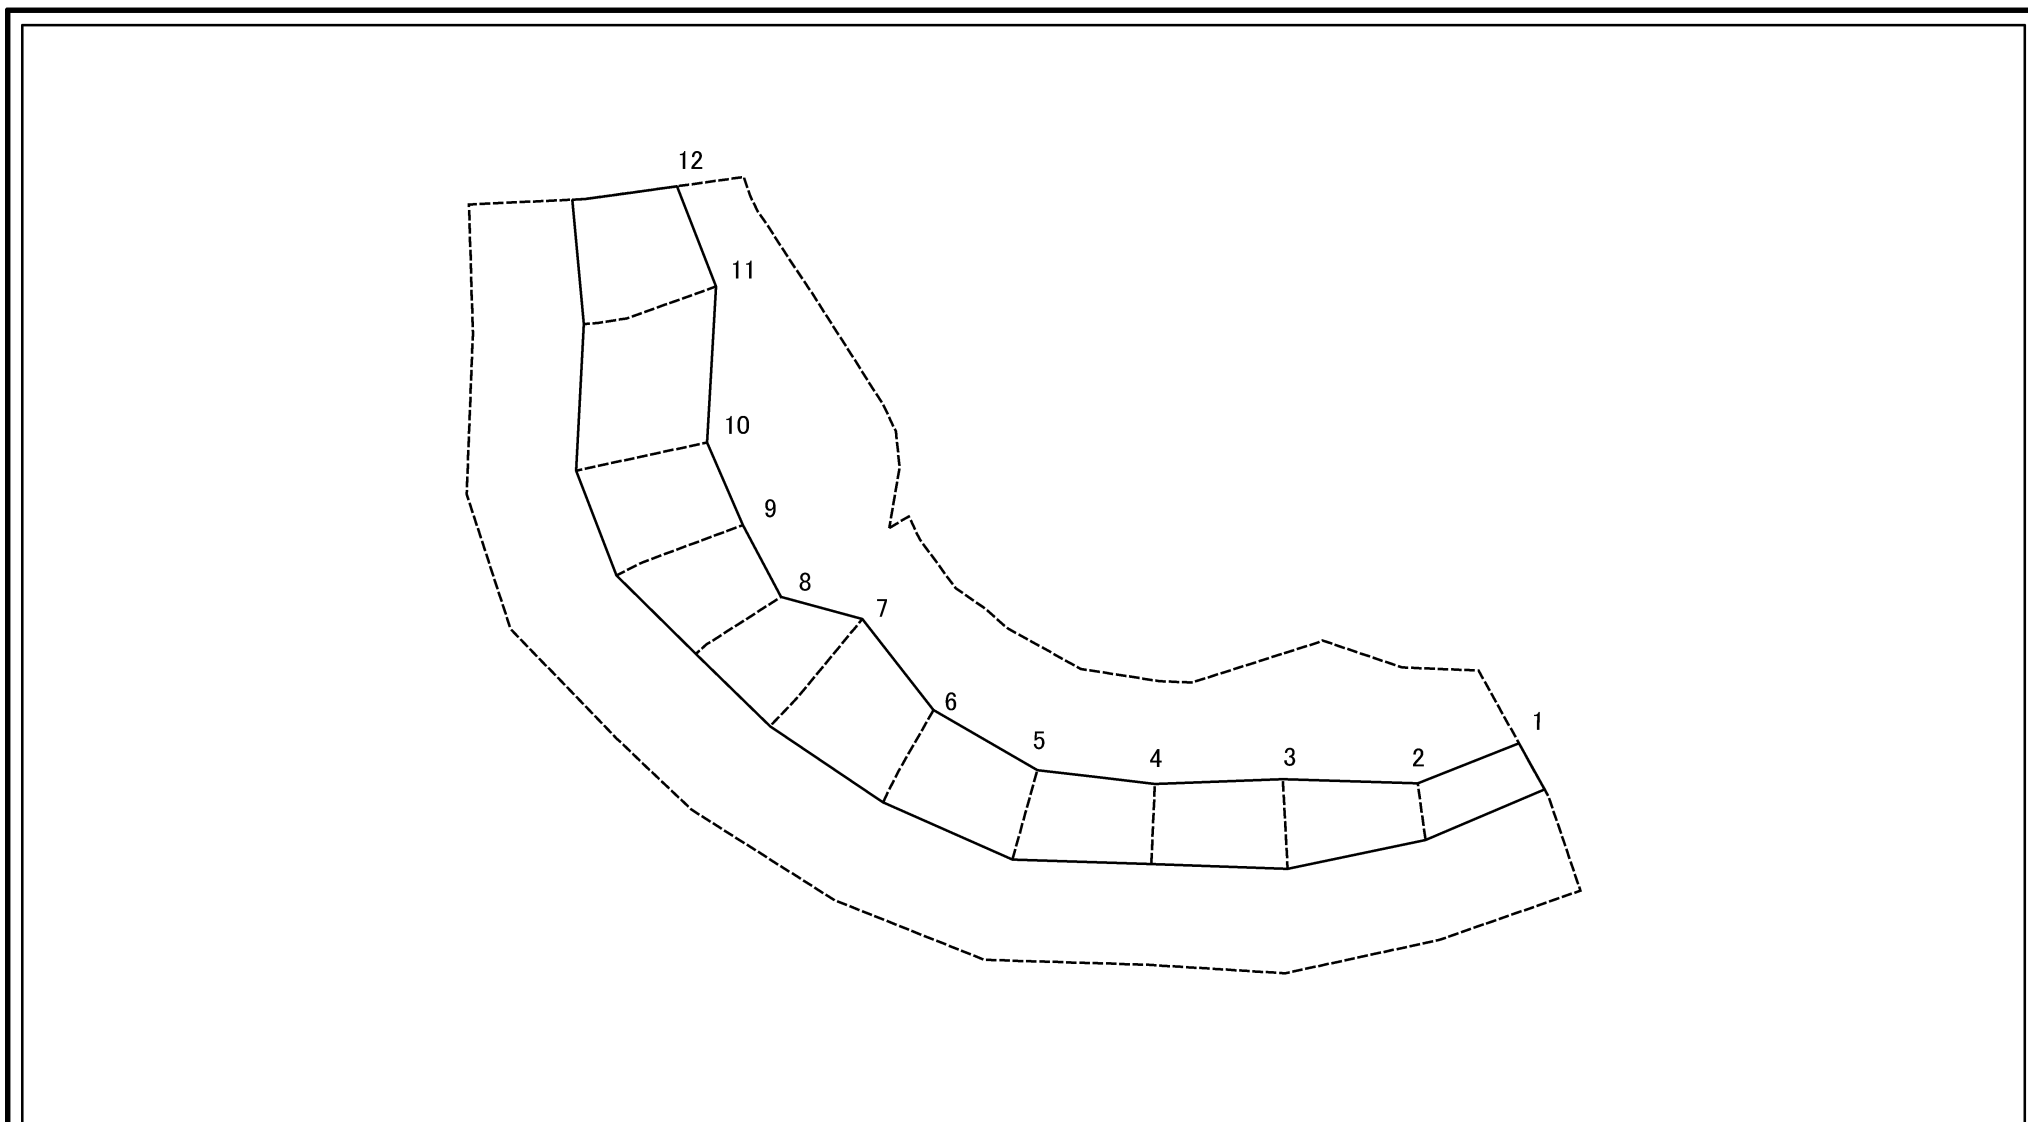
土砂災害警戒区域等指定図(その2-3)

図中の数字は横断測線番号を示す

土砂災害特別警戒区域の区域区分図 (急傾斜地の崩壊に伴う土石等の堆積により建築物の地上部に作用すると想定される力)	土砂災害防止法施行令第二条の基準に該当する区域		N 縮尺 1:1,000	自然現象の種類	急傾斜地の崩壊	箇所番号	211-H22-131-1
	土砂災害防止法施行令第三条の基準に該当する区域			告示番号	神奈川県告示第343号	箇所名	曾屋2丁目1-1
	それ以外の区域			告示年月日	令和3年5月14日	所在地	秦野市曾屋2丁目
