土砂災害警戒区域等指定図(その2-1)

土砂災害警戒区域・土砂災害特別警戒区域 区域図	土砂災害防止法施行令第二条の基準に該当する区域		N 縮尺 1:1,000	自然現象 の種類	急傾斜地の崩壊	箇所番号	211-H22-226
	土砂災害防止法 施行令第三条の 基準に該当する 区域			告示番号	神奈川県告示第343号	箇所名	菩提5
	それ以外の区域			告示年月日	令和3年5月14日	所在地	秦野市菩提

土砂災害特別警戒区域の区域区分図 (急傾斜地の崩壊に伴う土石等の移動により建築物の地上部に作用すると想定される力)	土砂災害防止法施行令第二条の基準に該当する区域		N 縮尺 1:1,000	自然現象の種類	急傾斜地の崩壊	箇所番号	211-H22-226-2	
	土砂災害防止法施行令第三条の基準に該当する区域	土石等の(移動)高さが1m以下の場合、 土石等の移動による力が100kN/mを超える区域			告示番号	神奈川県告示第343号	箇所名	菩提5-2
	それ以外の区域			告示年月日	令和3年5月14日	所在地	秦野市菩提

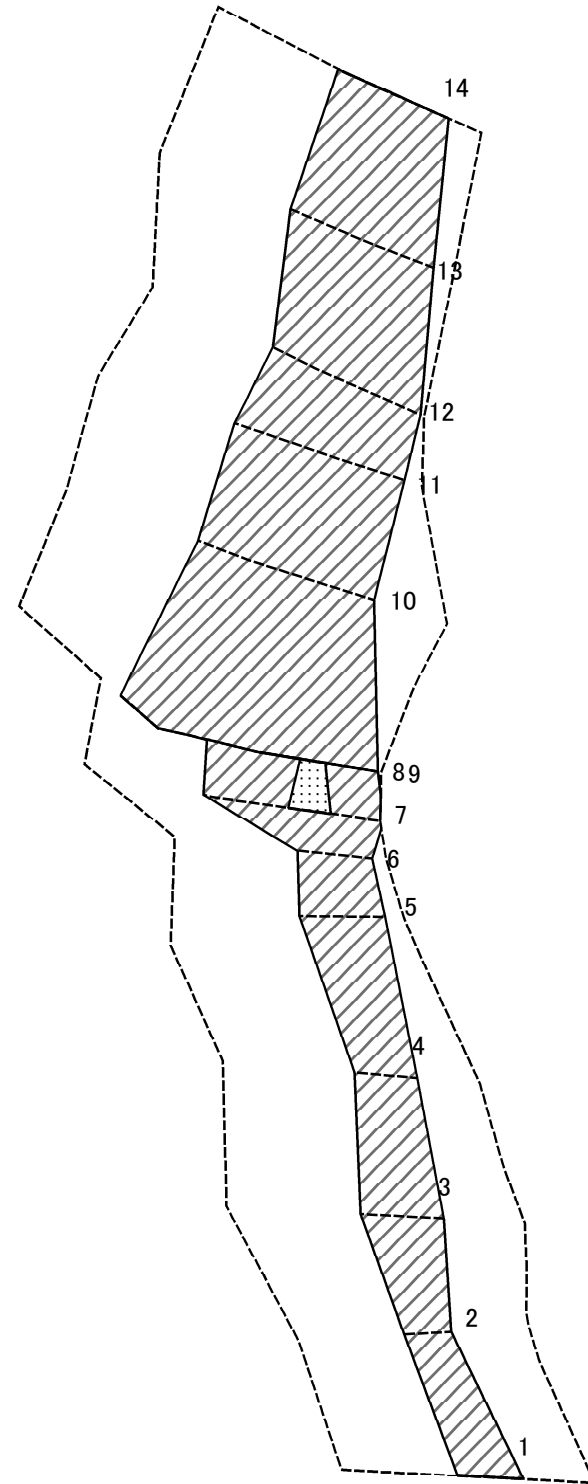
土砂災害警戒区域等指定図(その2-2)

図中の数字は横断測線番号を示す

横断測線の区間	土石等の移動により建築物の地上部に作用すると想定される力				土石等の堆積により建築物の地上部に作用すると想定される力				横断測線の区間	土石等の移動により建築物の地上部に作用すると想定される力				土石等の堆積により建築物の地上部に作用すると想定される力			
	土石等の(移動)高さが1m以下の場合、土石等の移動による力が100kN/m ² を超える区域		それ以外の区域		土石等の堆積の高さが3mを超える区域		それ以外の区域			土石等の(移動)高さが1m以下の場合、土石等の移動による力が100kN/m ² を超える区域		それ以外の区域		土石等の堆積の高さが3mを超える区域		それ以外の区域	
	力の大きさのうち最大のもの (kN/m ²)	土石等の高さ (m)	力の大きさのうち最大のもの (kN/m ²)	土石等の高さ (m)	力の大きさのうち最大のもの (kN/m ²)	土石等の高さ (m)	力の大きさのうち最大のもの (kN/m ²)	土石等の高さ (m)		力の大きさのうち最大のもの (kN/m ²)	土石等の高さ (m)	力の大きさのうち最大のもの (kN/m ²)	土石等の高さ (m)	力の大きさのうち最大のもの (kN/m ²)	土石等の高さ (m)	力の大きさのうち最大のもの (kN/m ²)	土石等の高さ (m)
1 ~ 2	-	-	74.01	0.75	-	-	11.60	2.17	~								
2 ~ 3	-	-	75.97	0.75	-	-	11.60	2.17	~								
3 ~ 4	-	-	75.97	0.75	-	-	8.91	1.66	~								
4 ~ 5	-	-	77.77	0.75	-	-	8.91	1.66	~								
5 ~ 6	-	-	77.77	0.75	-	-	9.58	1.79	~								
6 ~ 7	-	-	100.00	0.75	-	-	12.89	2.41	~								
7 ~ 8	108.95	0.75	100.00	0.75	-	-	12.89	2.41	~

9 ~ 10	-	-	100.00	0.75	-	-	13.38	2.50	~								
10 ~ 11	-	-	89.44	0.75	-	-	11.23	2.10	~								
11 ~ 12	-	-	94.67	0.75	-	-	11.22	2.10	~								
12 ~ 13	-	-	94.67	0.75	-	-	10.83	2.02	~								
13 ~ 14	-	-	85.97	0.75	-	-	10.79	2.02	~								
~									~								
~									~								
~									~								
~									~								
~									~								
~									~								
~									~								
~									~								
~									~								
~									~								
~									~								
~									~								
~									~								
~									~								
~									~								
~									~								
~									~								
建築物の構造の規制に必要な衝撃に関する事項	自然現象の種類		急傾斜地の崩壊		箇所番号		211-H22-226-2										
	告示番号		神奈川県告示第343号		箇所名		菩提5-2										
	告示年月日		令和3年5月14日		所在地		秦野市菩提

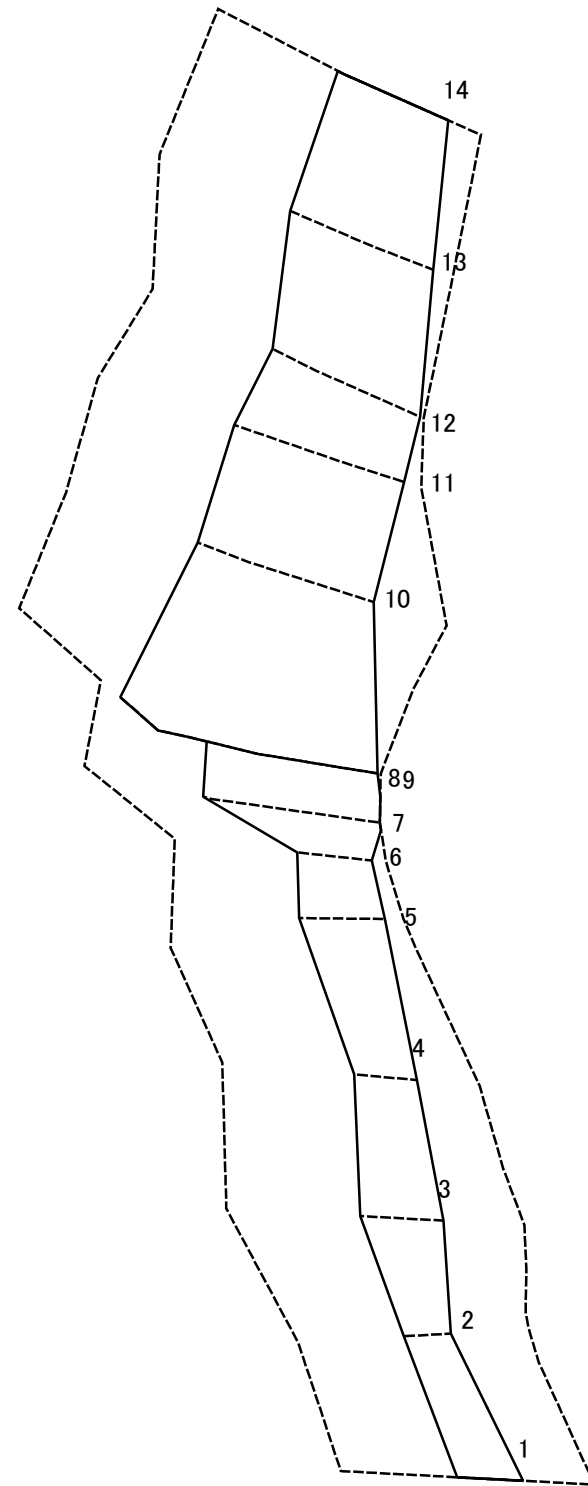
土砂災害警戒区域等指定図(その2-3)

図中の数字は横断測線番号を示す

土砂災害特別警戒区域の区域区分図 (急傾斜地の崩壊に伴う土石等の堆積により建築物の地上部に作用すると想定される力)	土砂災害防止法施行令第二条の基準に該当する区域		N 縮尺 1:1,000	自然現象の種類	急傾斜地の崩壊	箇所番号	211-H22-226-2
	土砂災害防止法施行令第三条の基準に該当する区域			告示番号	神奈川県告示第343号	箇所名	菩提5-2
	それ以外の区域			告示年月日	令和3年5月14日	所在地	秦野市菩提
