土砂災害警戒区域等指定図(その2-1)

土砂災害警戒区域等指定図(その2-2)

土砂災害警戒区域等指定図(その2-3)

土砂災害警戒区域等指定図書(その3)

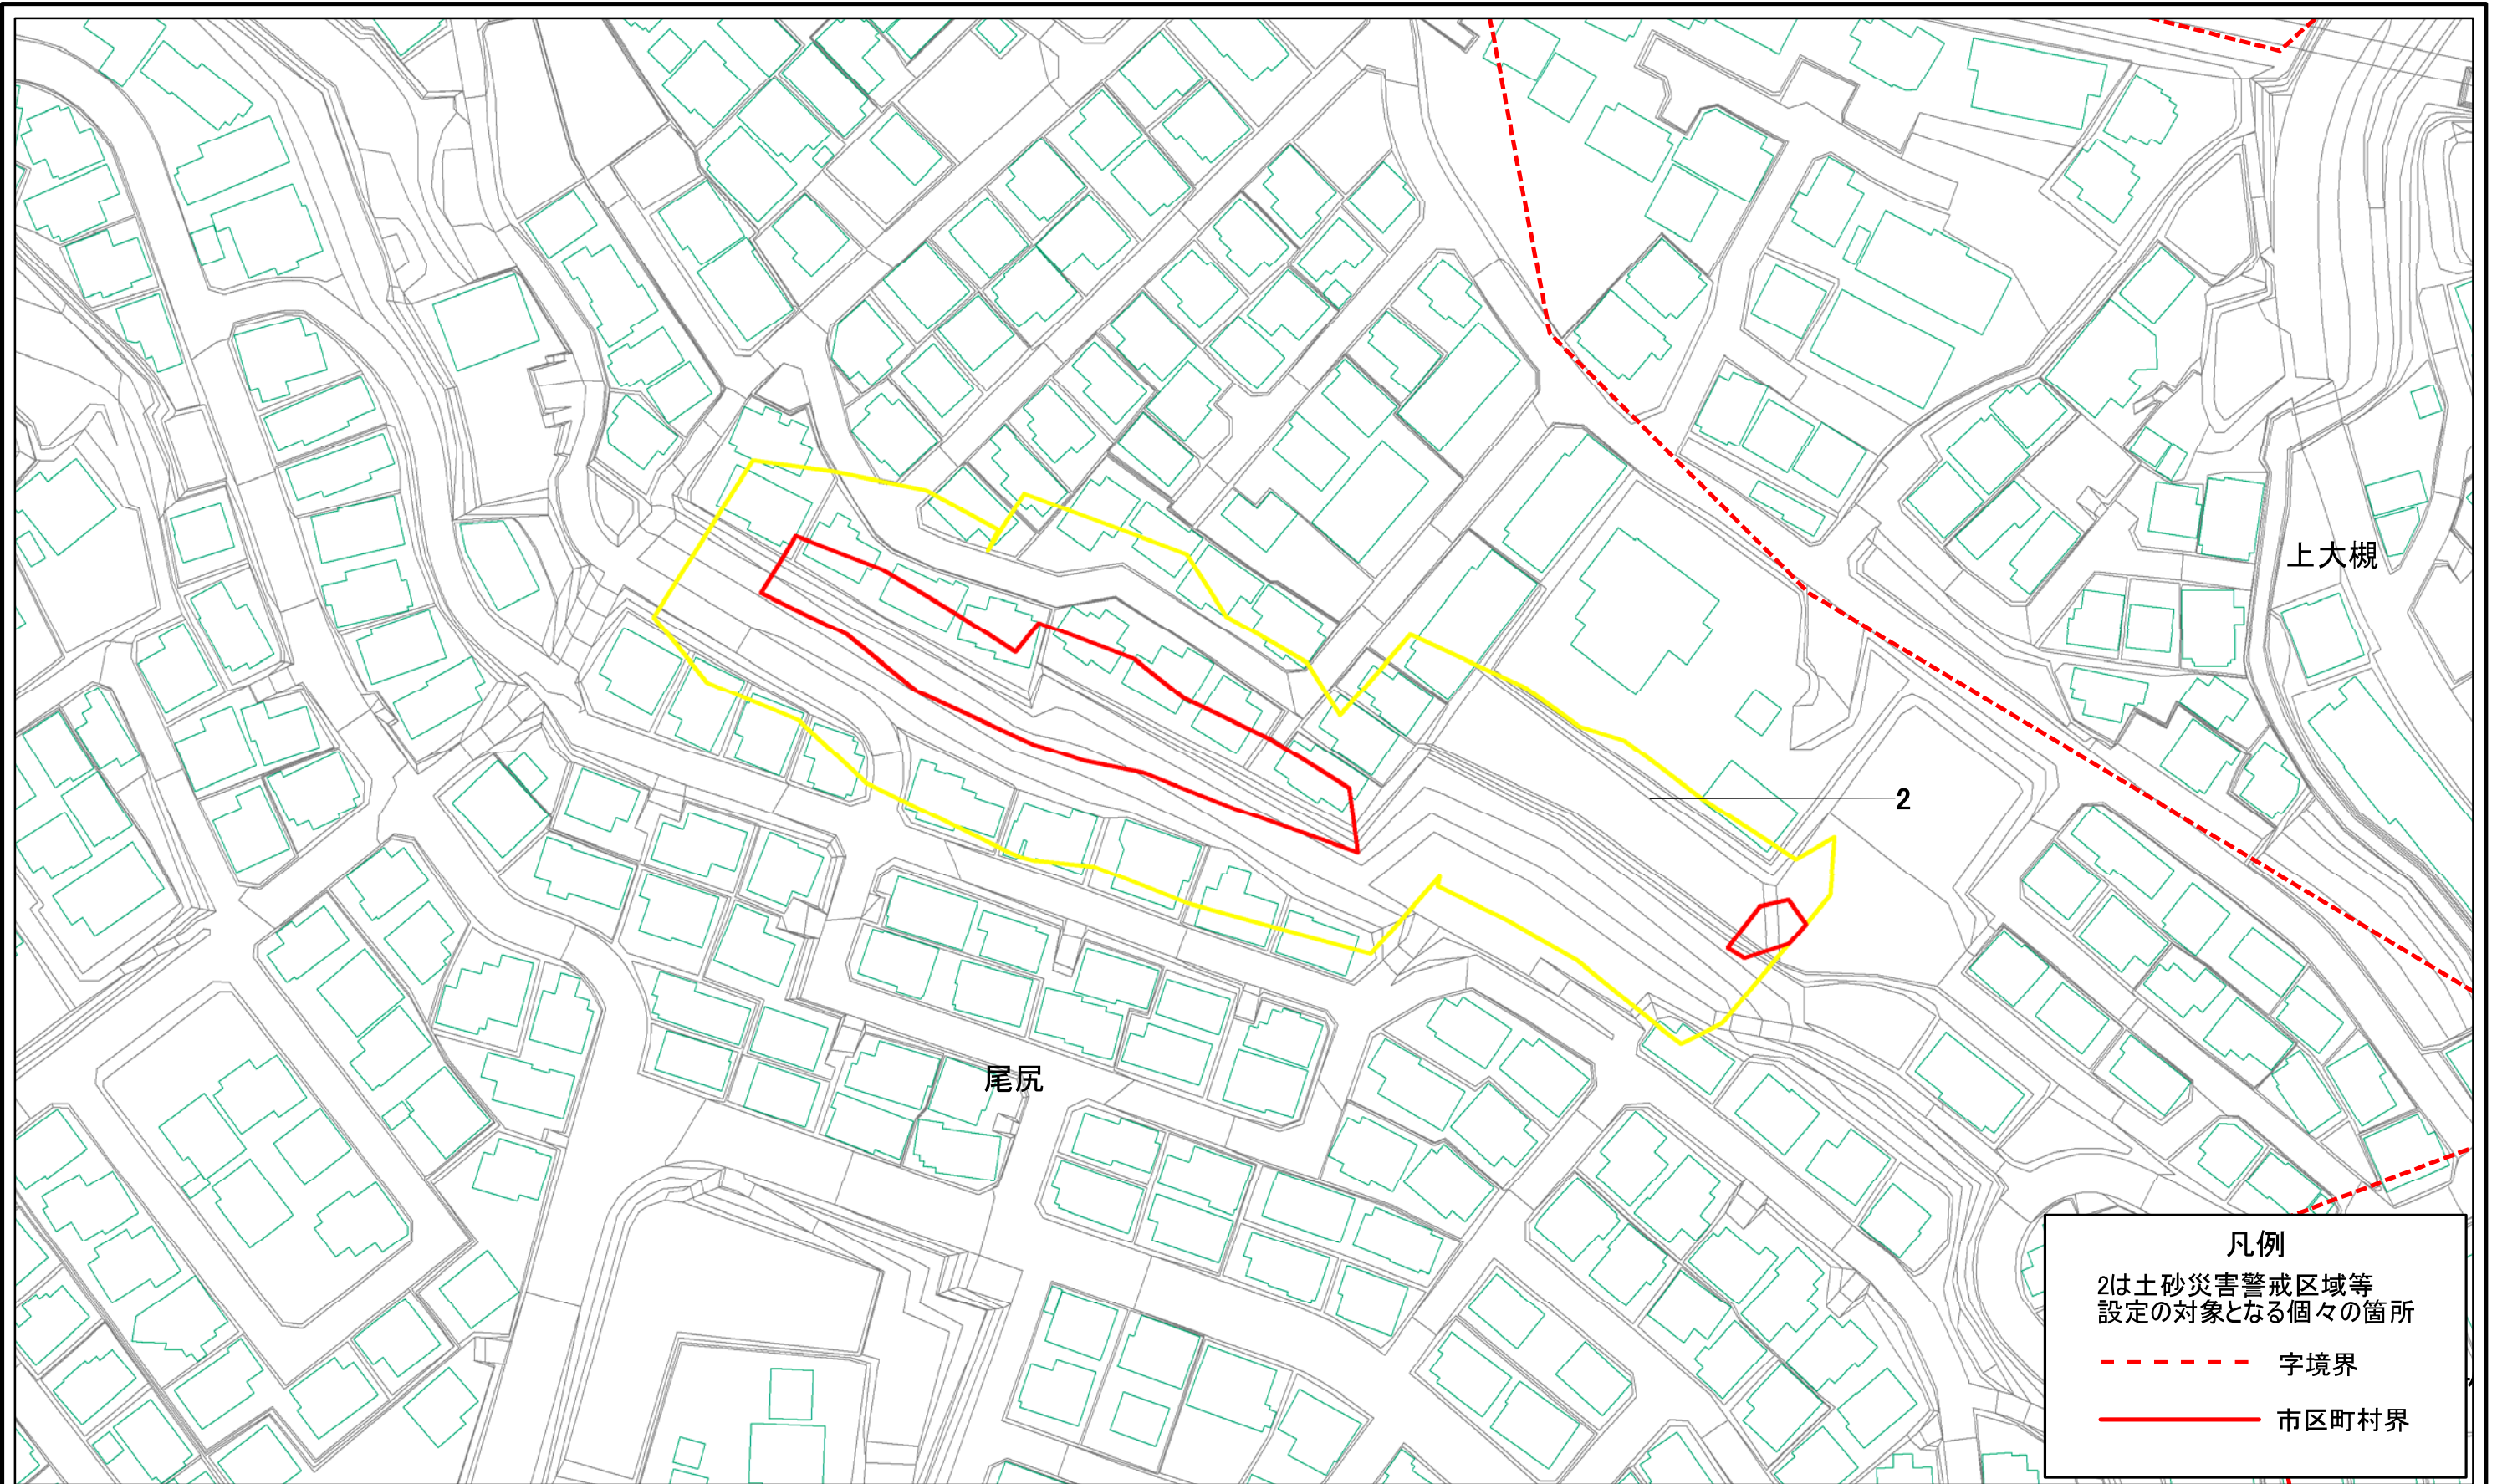
土砂災害警戒区域・土砂災害特別警戒区域 区域図	土砂災害防止法施行令第二条の基準に該当する区域		N 縮尺 1:1,000	自然現象の種類	急傾斜地の崩壊	箇所番号	211-H23-035
	土砂災害防止法施行令第三条の基準に該当する区域			告示番号	神奈川県告示第343号	箇所名	尾尻1
	土砂等の(移動)高さが1m以下の場合、土砂等の移動による力が100kN/mを超える区域			告示年月日	令和3年5月14日	所在地	秦野市尾尻
	土砂等の堆積の高さが3mを超える区域						
	それ以外の区域

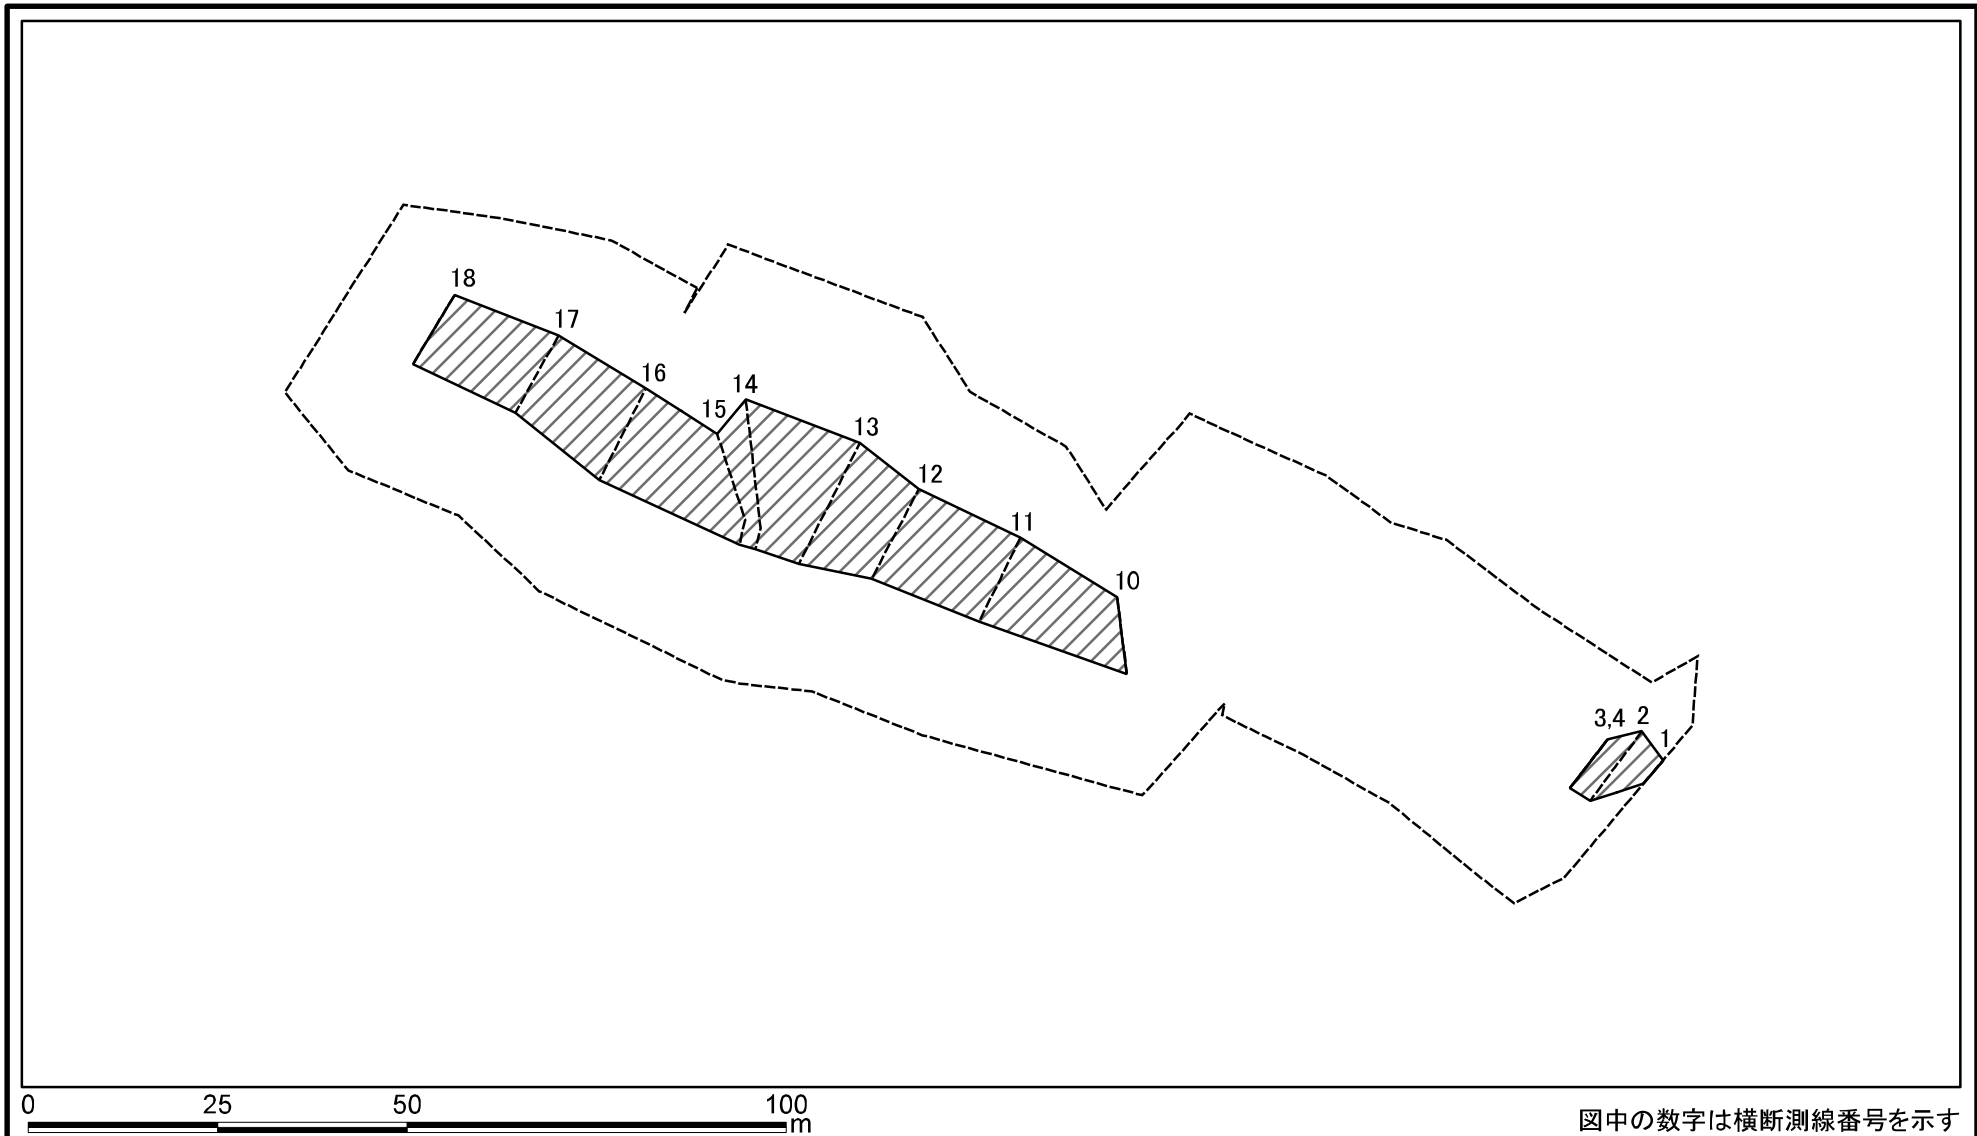
図中の数字は横断測線番号を示す

土砂災害特別警戒区域の区域区分図 (急傾斜地の崩壊に伴う土石等の移動により建築物の地上部に作用すると想定される力)	土砂災害防止法施行令第二条の基準に該当する区域		N 縮尺 1:1,000	自然現象の種類	急傾斜地の崩壊	箇所番号	211-H23-035-2
	土砂災害防止法施行令第三条の基準に該当する区域			告示番号	神奈川県告示第343号	箇所名	尾尻1-2
	それ以外の区域			告示年月日	令和3年5月14日	所在地	秦野市尾尻

横断測線の区間	土石等の移動により建築物の地上部に作用すると想定される力				土石等の堆積により建築物の地上部に作用すると想定される力				横断測線の区間	土石等の移動により建築物の地上部に作用すると想定される力				土石等の堆積により建築物の地上部に作用すると想定される力			
	土石等の(移動)高さが1m以下の場合、土石等の移動による力が100kN/m ² を超える区域		それ以外の区域		土石等の堆積の高さが3mを超える区域		それ以外の区域			土石等の(移動)高さが1m以下の場合、土石等の移動による力が100kN/m ² を超える区域		それ以外の区域		土石等の堆積の高さが3mを超える区域		それ以外の区域	
	力の大きさのうち最大のもの (kN/m ²)	土石等の高さ (m)	力の大きさのうち最大のもの (kN/m ²)	土石等の高さ (m)	力の大きさのうち最大のもの (kN/m ²)	土石等の高さ (m)	力の大きさのうち最大のもの (kN/m ²)	土石等の高さ (m)		力の大きさのうち最大のもの (kN/m ²)	土石等の高さ (m)	力の大きさのうち最大のもの (kN/m ²)	土石等の高さ (m)	力の大きさのうち最大のもの (kN/m ²)	土石等の高さ (m)	力の大きさのうち最大のもの (kN/m ²)	土石等の高さ (m)
1 ~ 2	-	-	80.99	0.75	-	-	9.59	1.79									
2 ~ 3	-	-	80.99	0.75	-	-	9.42	1.76									
4 ~ 5	-	-	-	-	-	-	-	-									
5 ~ 6	-	-	-	-	-	-	-	-									
6 ~ 7	-	-	-	-	-	-	-	-									
7 ~ 8	-	-	-	-	-	-	-	-									
8 ~ 9	-	-	-	-	-	-	-	-									
9 ~ 10	-	-	-	-	-	-	-	-									
10 ~ 11	-	-	83.86	0.75	-	-	9.73	1.82

11 ~ 12	-	-	86.35	0.75	-	-	9.31	1.74									
12 ~ 13	-	-	90.78	0.75	-	-	9.29	1.74									
13 ~ 14	-	-	92.85	0.75	-	-	8.86	1.66									
14 ~ 15	-	-	92.85	0.75	-	-	8.88	1.66									
15 ~ 16	-	-	87.97	0.75	-	-	9.43	1.76									
16 ~ 17	-	-	87.97	0.75	-	-	10.20	1.91									
17 ~ 18	-	-	84.71	0.75	-	-	10.20	1.91									
18 ~ 19	-	-	-	-	-	-	-	-

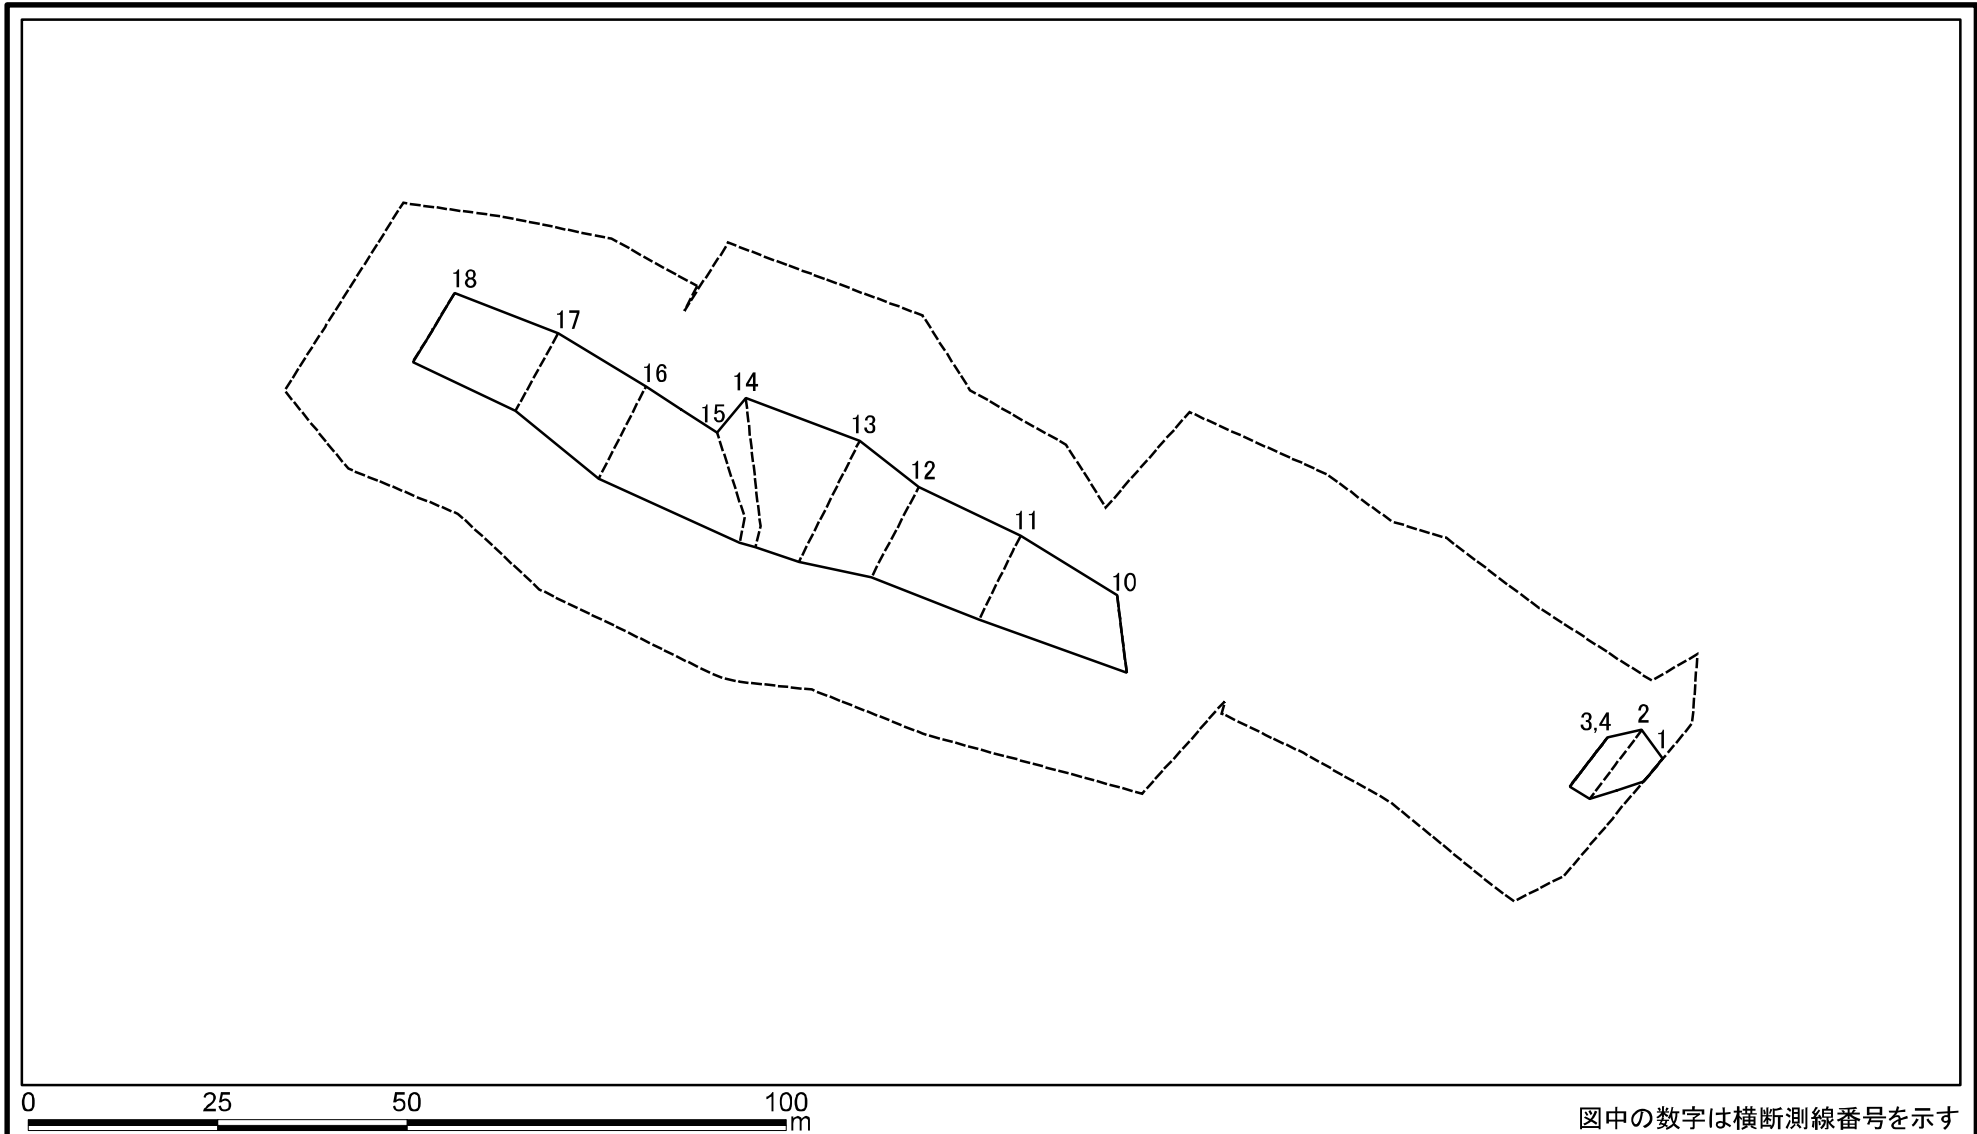
土砂災害特別警戒区域の区域区分図 (急傾斜地の崩壊に伴う土石等の堆積により建築物の地上部に作用すると想定される力)	土砂災害防止法施行令第二条の基準に該当する区域		N 縮尺 1:1,000	自然現象の種類	急傾斜地の崩壊	箇所番号	211-H23-035-2
	土砂災害防止法施行令第三条の基準に該当する区域	土石等の堆積の高さが3mを超える区域		告示番号	神奈川県告示第343号	箇所名	尾尻1-2
		それ以外の区域		告示年月日	令和3年5月14日	所在地	秦野市尾尻
