# 土砂災害警戒区域等指定図(その2-1)

土砂災害警戒区域・土砂災害特別警戒区域 区域図	土砂災害防止法施行令第二条の基準に該当する区域		N 縮尺 1:1,000	自然現象の種類	急傾斜地の崩壊	箇所番号	215-R01-001
	土砂災害防止法施行令第三条の基準に該当する区域			告示番号	神奈川県告示第419号	箇所名	上今泉1丁目1
	それ以外の区域			告示年月日	令和3年5月25日	所在地	海老名市上今泉一丁目

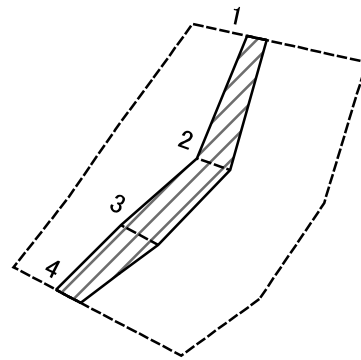
# 土砂災害警戒区域等指定図(その2-2)

土砂災害特別警戒区域の区域区分図  
(急傾斜地の崩壊に伴う土石等の移動により  
建築物の地上部に作用すると想定される力)

横断測線の区間	土石等の移動により建築物の地上部に作用すると想定される力				土石等の堆積により建築物の地上部に作用すると想定される力				横断測線の区間	土石等の移動により建築物の地上部に作用すると想定される力				土石等の堆積により建築物の地上部に作用すると想定される力			
	土石等の(移動)高さが1m以下の場合、土石等の移動による力が100kN/m <sup>2</sup> を超える区域		それ以外の区域		土石等の堆積の高さが3mを超える区域		それ以外の区域			土石等の(移動)高さが1m以下の場合、土石等の移動による力が100kN/m <sup>2</sup> を超える区域		それ以外の区域		土石等の堆積の高さが3mを超える区域		それ以外の区域	
	力の大きさのうち最大のもの (kN/m <sup>2</sup> )	土石等の高さ (m)	力の大きさのうち最大のもの (kN/m <sup>2</sup> )	土石等の高さ (m)	力の大きさのうち最大のもの (kN/m <sup>2</sup> )	土石等の高さ (m)	力の大きさのうち最大のもの (kN/m <sup>2</sup> )	土石等の高さ (m)		力の大きさのうち最大のもの (kN/m <sup>2</sup> )	土石等の高さ (m)	力の大きさのうち最大のもの (kN/m <sup>2</sup> )	土石等の高さ (m)	力の大きさのうち最大のもの (kN/m <sup>2</sup> )	土石等の高さ (m)	力の大きさのうち最大のもの (kN/m <sup>2</sup> )	土石等の高さ (m)
1 ~ 2	-	-	45.27	0.75	-	-	12.79	2.39	~								
2 ~ 3	-	-	60.04	0.75	-	-	12.79	2.39	~								
3 ~ 4	-	-	60.04	0.75	-	-	10.57	1.97	~								
~									~								
~									~								
~									~								
~									~

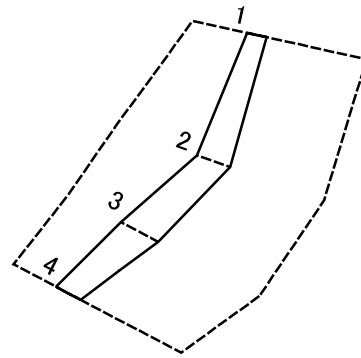
# 土砂災害警戒区域等指定図(その2-3)

土砂災害特別警戒区域の区域区分図  
 (急傾斜地の崩壊に伴う土石等の堆積により  
 建築物の地上部に作用すると想定される力)
