土砂災害警戒区域等指定図(その2-1)

縮尺	1:1,500
自然現象の種類	急傾斜地の崩壊
告示番号	神奈川県告示第345号
告示年月日	令和3年5月14日

箇所番号	363-H26-022
箇所名	寄22
所在地	足柄上郡松田町寄及び秦野市八沢

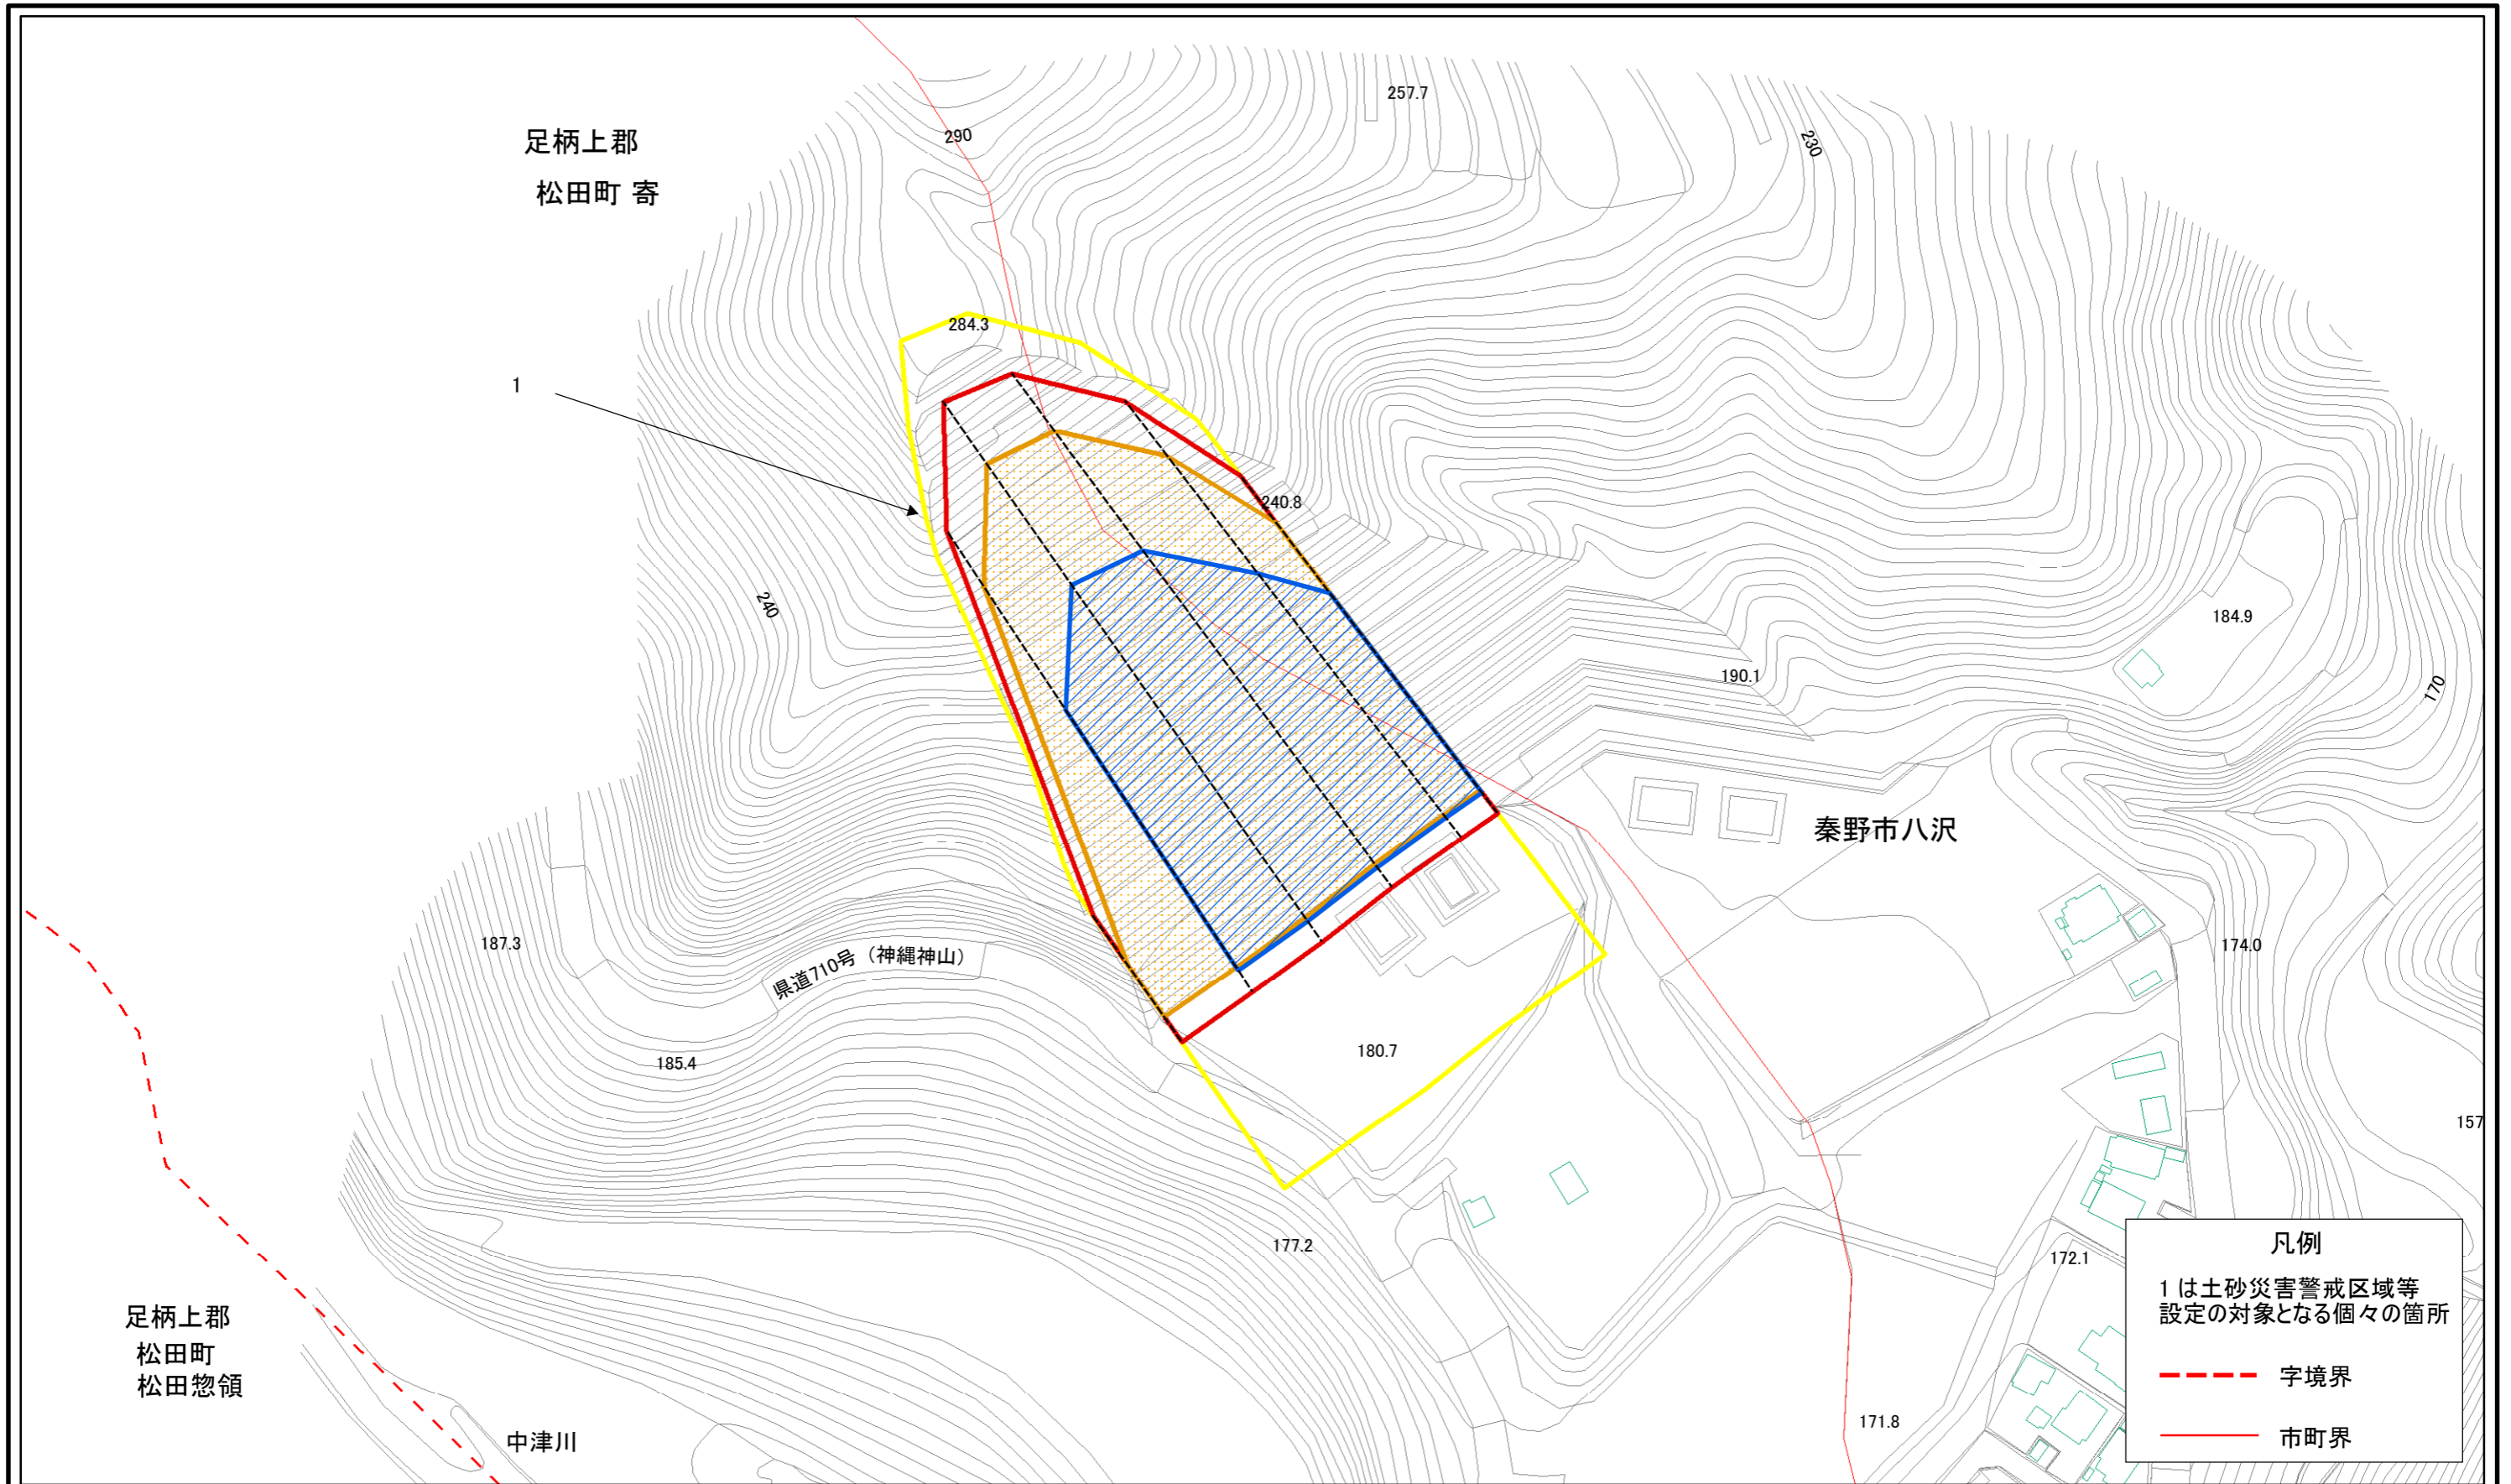
土砂災害警戒区域・土砂災害特別警戒区域 区域図	土砂災害防止法施行令第二条の基準に該当する区域	
	土砂災害防止法 施行令第三条の 基準に該当する 区域	
	土砂等の(移動)高さが1m以下の場合、 土砂等の移動による力が100kN/mを超える区域	
	土砂等の堆積の高さが3mを超える区域 それ以外の区域

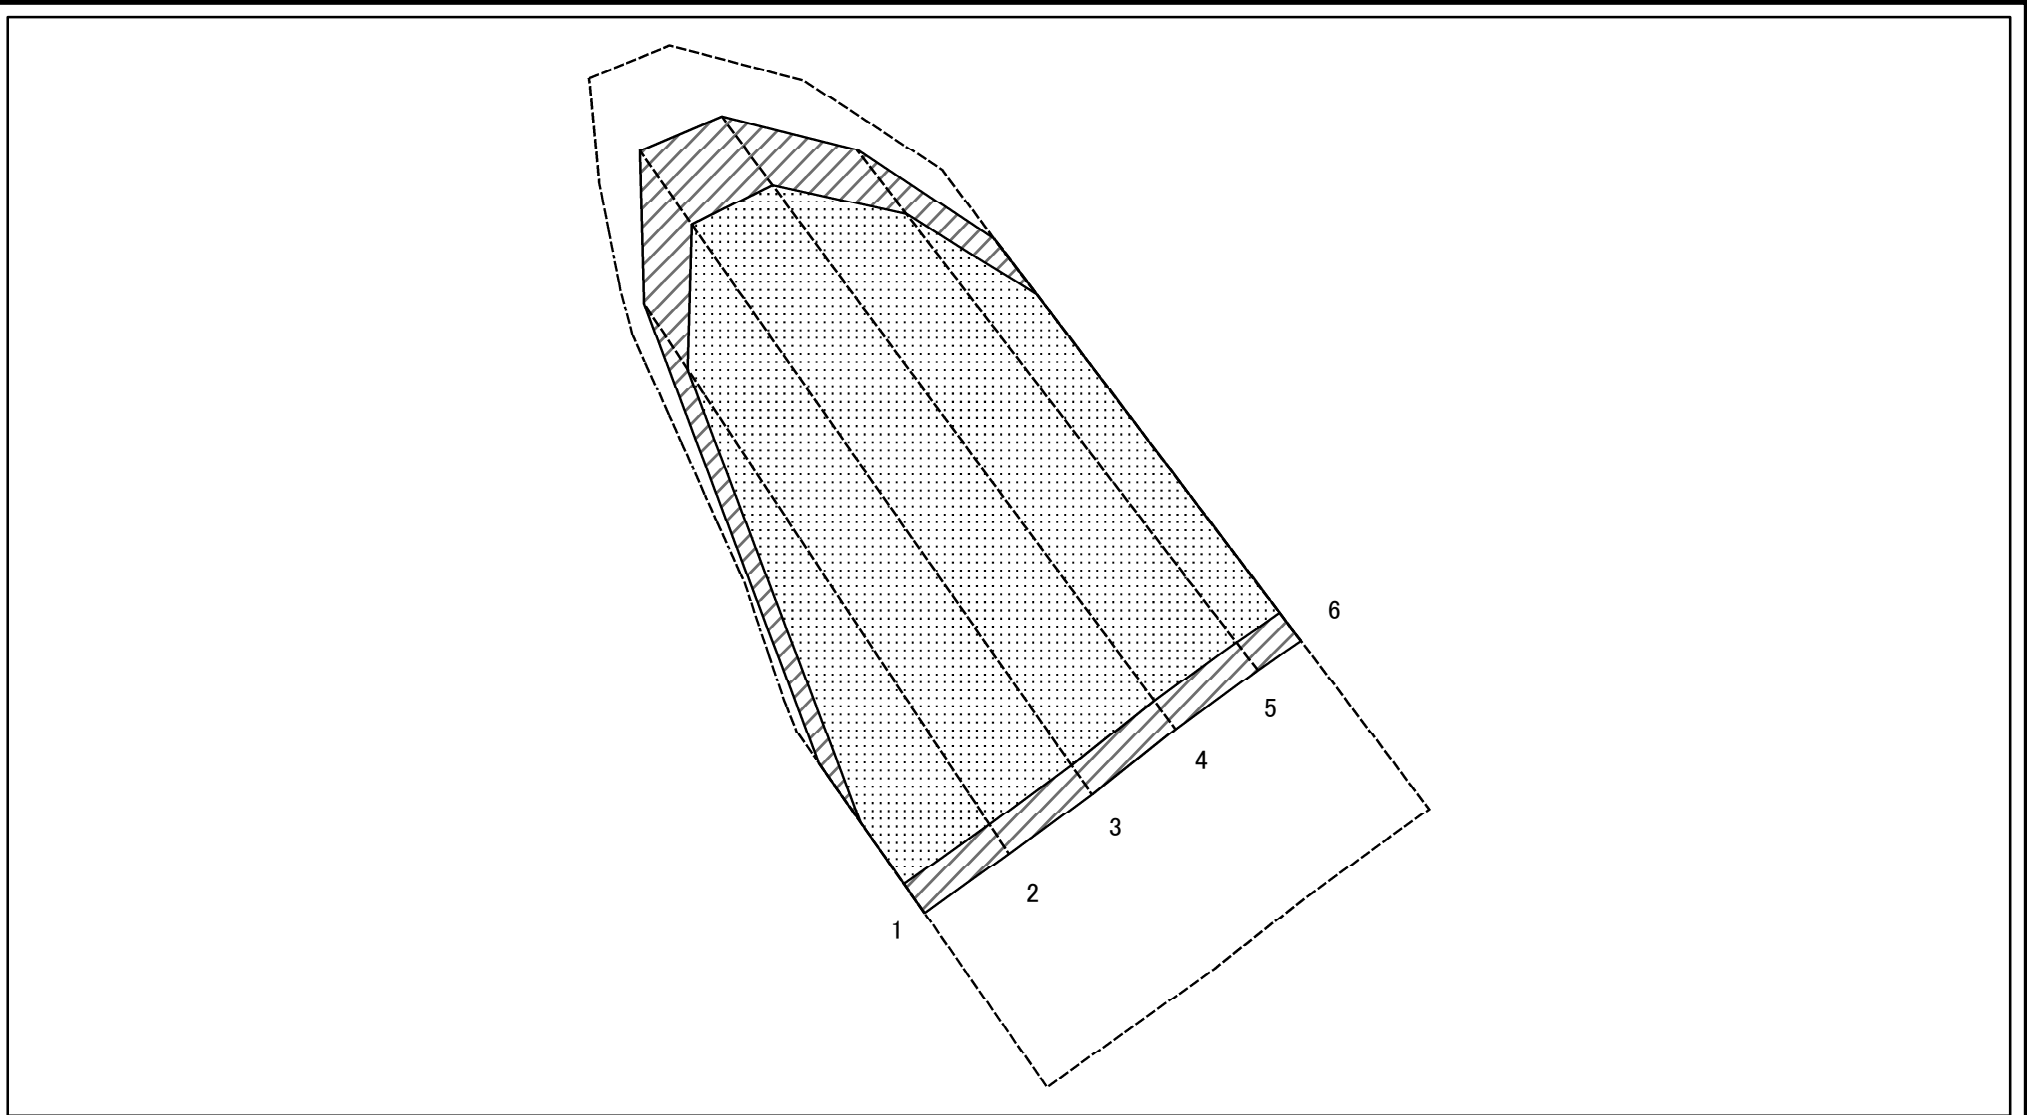
土砂災害警戒区域等指定図(その2-2)

図中の数字は横断測線番号を示す

土砂災害特別警戒区域の区域区分図
 (急傾斜地の崩壊に伴う土石等の移動により建築物の地上部に作用すると想定される力)

土砂災害防止法施行令第二条の基準に該当する区域	
土砂災害防止法施行令第三条の基準に該当する区域	
それ以外の区域

横断測線の区間	土石等の移動により建築物の地上部に作用すると想定される力				土石等の堆積により建築物の地上部に作用すると想定される力			
	土石等の(移動)高さが1m以下の場合、土石等の移動による力が100kN/m ² を超える区域		それ以外の区域		土石等の堆積の高さが3mを超える区域		それ以外の区域	
	力の大きさのうち最大のもの(kN/m ²)	土石等の高さ(m)	力の大きさのうち最大のもの(kN/m ²)	土石等の高さ(m)	力の大きさのうち最大のもの(kN/m ²)	土石等の高さ(m)	力の大きさのうち最大のもの(kN/m ²)	土石等の高さ(m)
1 ~ 2	114.57	0.75	100.00	0.75	-	-	16.05	3.00
2 ~ 3	114.57	0.75	100.00	0.75	20.54	3.84	16.05	3.00
3 ~ 4	112.86	0.75	100.00	0.75	20.35	3.80	16.05	3.00
4 ~ 5	113.79	0.75	100.00	0.75	20.45	3.82	16.05	3.00
5 ~ 6	117.35	0.75	100.00	0.75	20.90	3.91	16.05	3.00
~								
~								
~								
~								
~								
~								
~								
~								
~								
~								
~								
~								
~								
~								
~								
~								
~								
~								
~								
~								
~								
~								
~								
~								
~								
~								
~								
~								
~								
~								
~								
~								
~								
~								
~								
~								
~								
~								
~								
~								
~

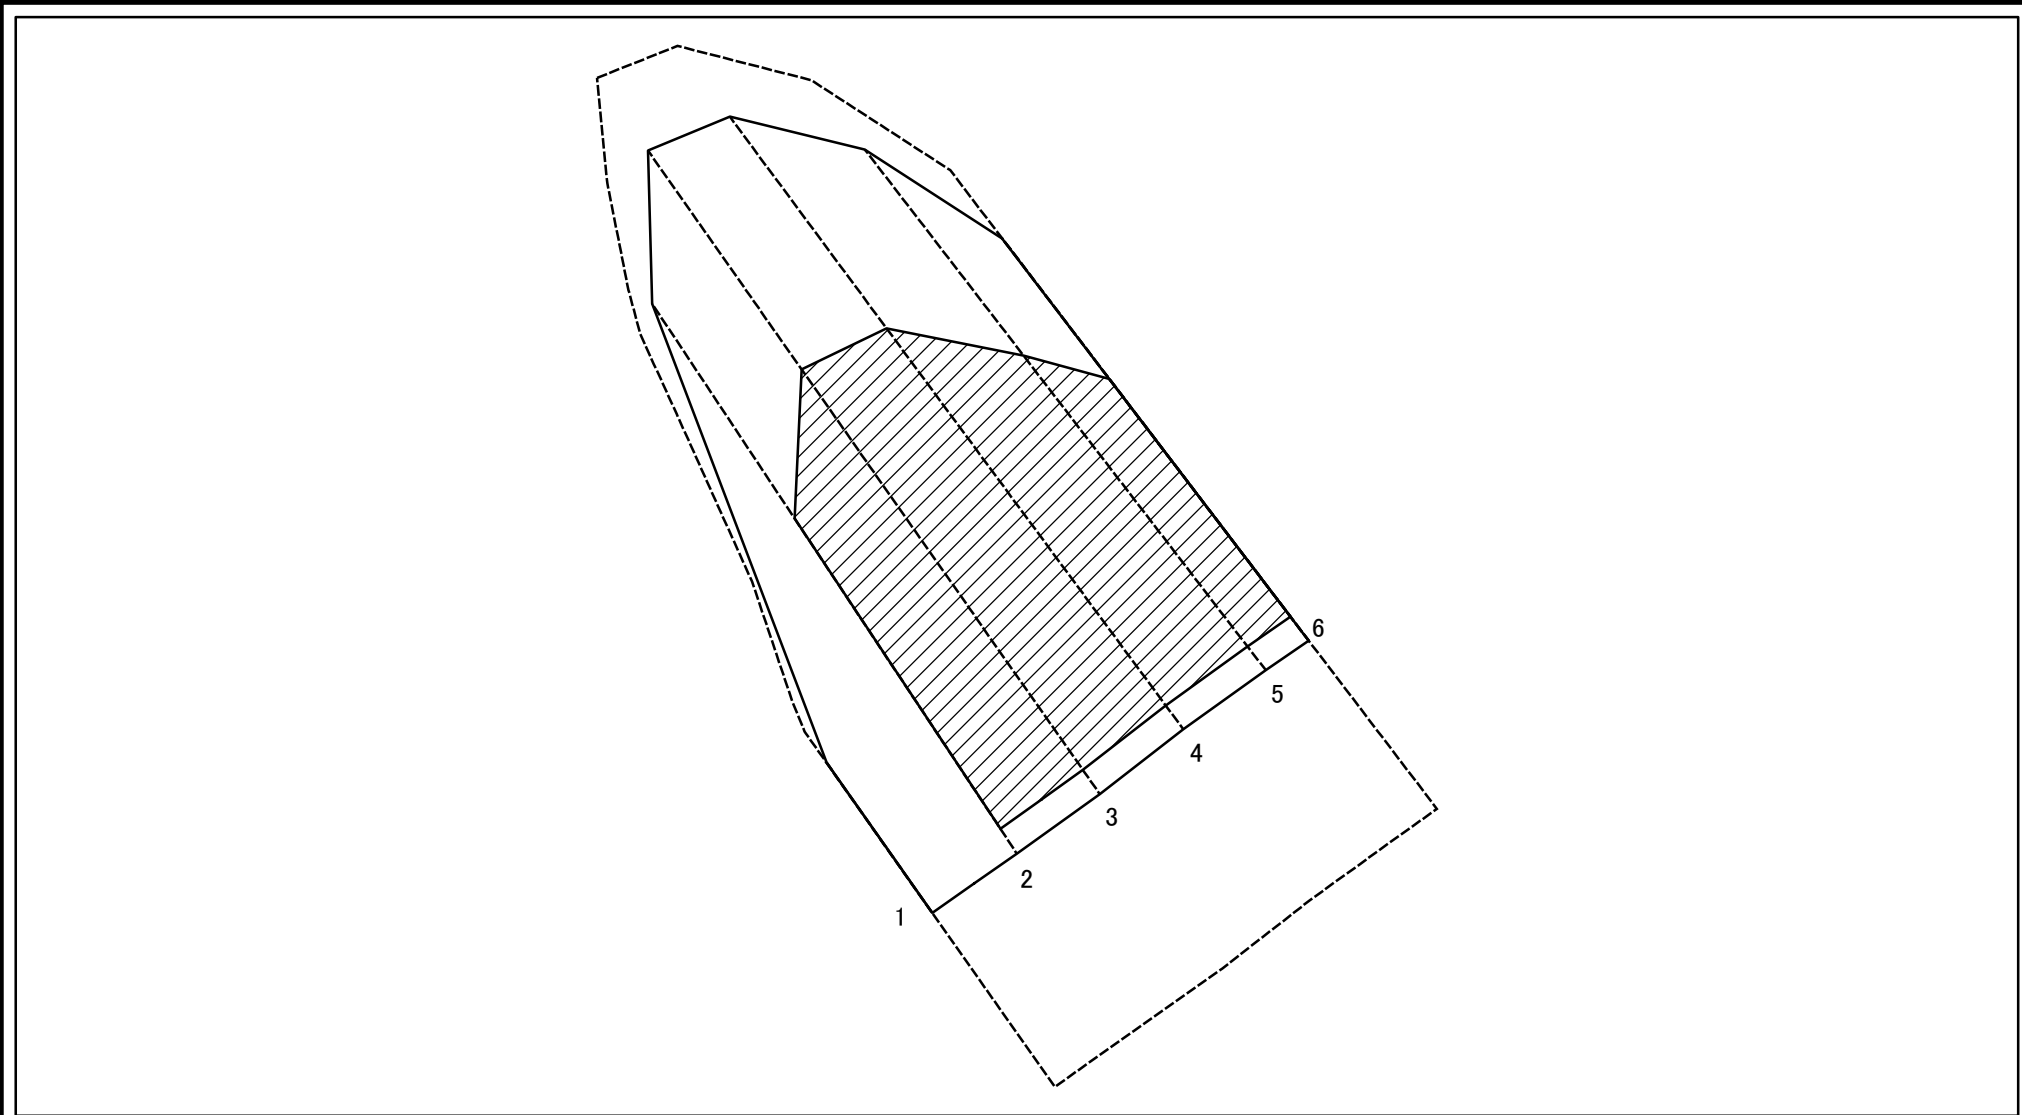
土砂災害警戒区域等指定図(その2-3)

図中の数字は横断測線番号を示す

土砂災害特別警戒区域の区域区分図 (急傾斜地の崩壊に伴う土石等の堆積により建築物の地上部に作用すると想定される力)	土砂災害防止法施行令第二条の基準に該当する区域		N 縮尺 1:1,500	自然現象の種類	急傾斜地の崩壊	箇所番号	363-H26-022-1
	土砂災害防止法施行令第三条の基準に該当する区域			告示番号	神奈川県告示第345号	箇所名	寄22-1
	それ以外の区域			告示年月日	令和3年5月14日	所在地	足柄上郡松田町寄及び秦野市八沢
