土砂災害警戒区域等指定図(その2-1)

| 土砂災害特別警戒区域の区域区分図<br>(急傾斜地の崩壊に伴う土石等の移動により建築物の地上部に作用すると想定される力) | 土砂災害防止法施行令第二条の基準に該当する区域 | | <br>縮尺<br>1:1,000 | 自然現象の種類 | 急傾斜地の崩壊 | 箇所番号 | 382-H27-422-5 |

## 土砂災害警戒区域等指定図書(その3)

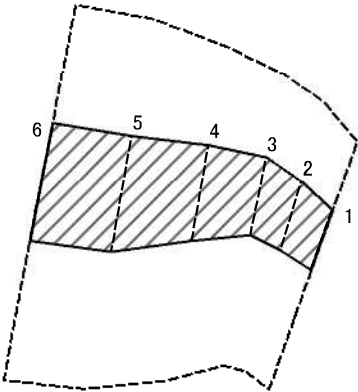
土砂災害警戒区域等指定図(その2-2)

図中の数字は横断測線番号を示す

| | 土砂災害防止法施行令第三条の基準に該当する区域 | 土石等の(移動)高さが1m以下の場合、土石等の移動による力が100kN/mを超える区域 | | 告示番号 | 神奈川県告示第456号 | 箇所名 | 湯本13-5 |

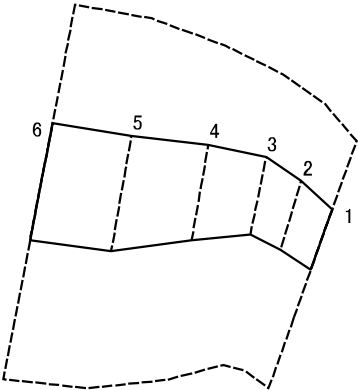
土砂災害警戒区域等指定図(その2-3)

図中の数字は横断測線番号を示す

| 土砂災害特別警戒区域の区域区分図<br>(急傾斜地の崩壊に伴う土石等の堆積により建築物の地上部に作用すると想定される力) | 土砂災害防止法施行令第二条の基準に該当する区域 | | <div>N</div> <div>縮尺</div> <div>1:1,000</div> | 自然現象の種類 | 急傾斜地の崩壊 | 箇所番号 | 382-H27-422-5 |
| | 土砂災害防止法施行令第三条の基準に該当する区域 | 土石等の堆積の高さが3mを超える区域 | | 告示番号 | 神奈川県告示第456号 | 箇所名 | 湯本13-5 |

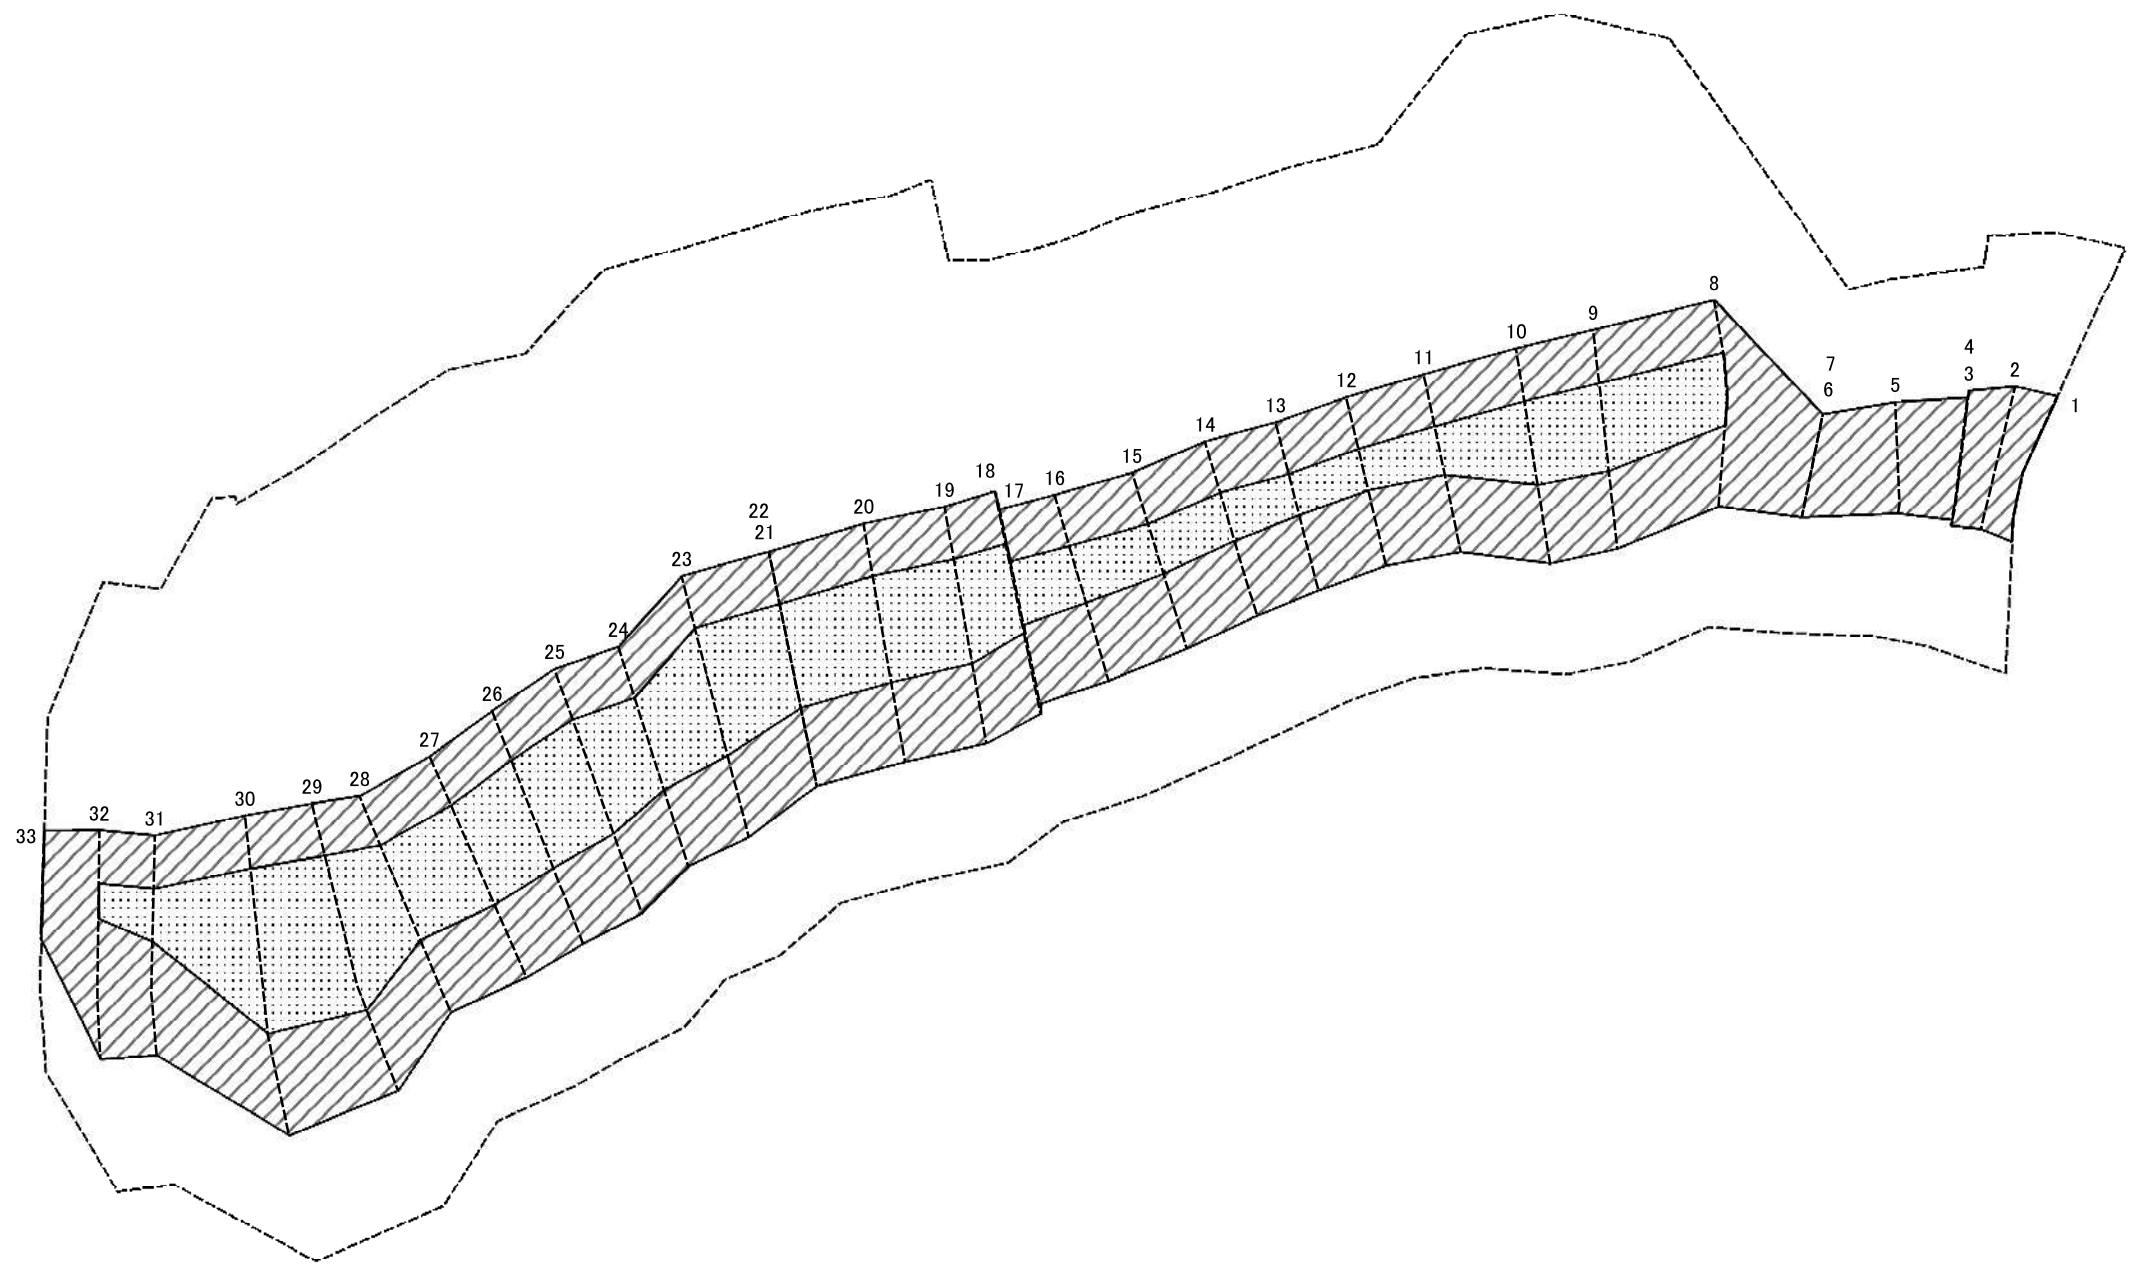
土砂災害警戒区域等指定図(その2-2)

図中の数字は横断測線番号を示す

| 土砂災害特別警戒区域の区域区分図<br>(急傾斜地の崩壊に伴う土石等の移動により<br>建築物の地上部に作用すると想定される力) | 土砂災害防止法施行令第二条の基準に該当する区域 | | <br>縮尺<br>1:1,000 | 自然現象<br>の種類 | 急傾斜地の崩壊 | 箇所番号 | 382-H27-422-6 |
| | 土砂災害防止法<br>施行令第三条の<br>基準に該当する<br>区域 | 土石等の(移動)高さが1m以下の場合、<br>土石等の移動による力が100kN/m <sup>2</sup> を超える区域 | | 告示番号 | 神奈川県告示第456号 | 箇所名 | 湯本13-6 |

| 横断測線の区間 | 土石等の移動により建築物の地上部に作用すると想定される力 | | | | 土石等の堆積により建築物の地上部に作用すると想定される力 | | | |
| | 土石等の(移動)高さが1m以下の場合、土石等の移動による力が100kN/m <sup>2</sup> を超える区域 | | それ以外の区域 | | 土石等の堆積の高さが3mを超える区域 | | それ以外の区域 | |
| | 力の大きさのうち最大のもの<br>(kN/m <sup>2</sup> ) | 土石等の高さ<br>(m) | 力の大きさのうち最大のもの<br>(kN/m <sup>2</sup> ) | 土石等の高さ<br>(m) | 力の大きさのうち最大のもの<br>(kN/m <sup>2</sup> ) | 土石等の高さ<br>(m) | 力の大きさのうち最大のもの<br>(kN/m <sup>2</sup> ) | 土石等の高さ<br>(m) |

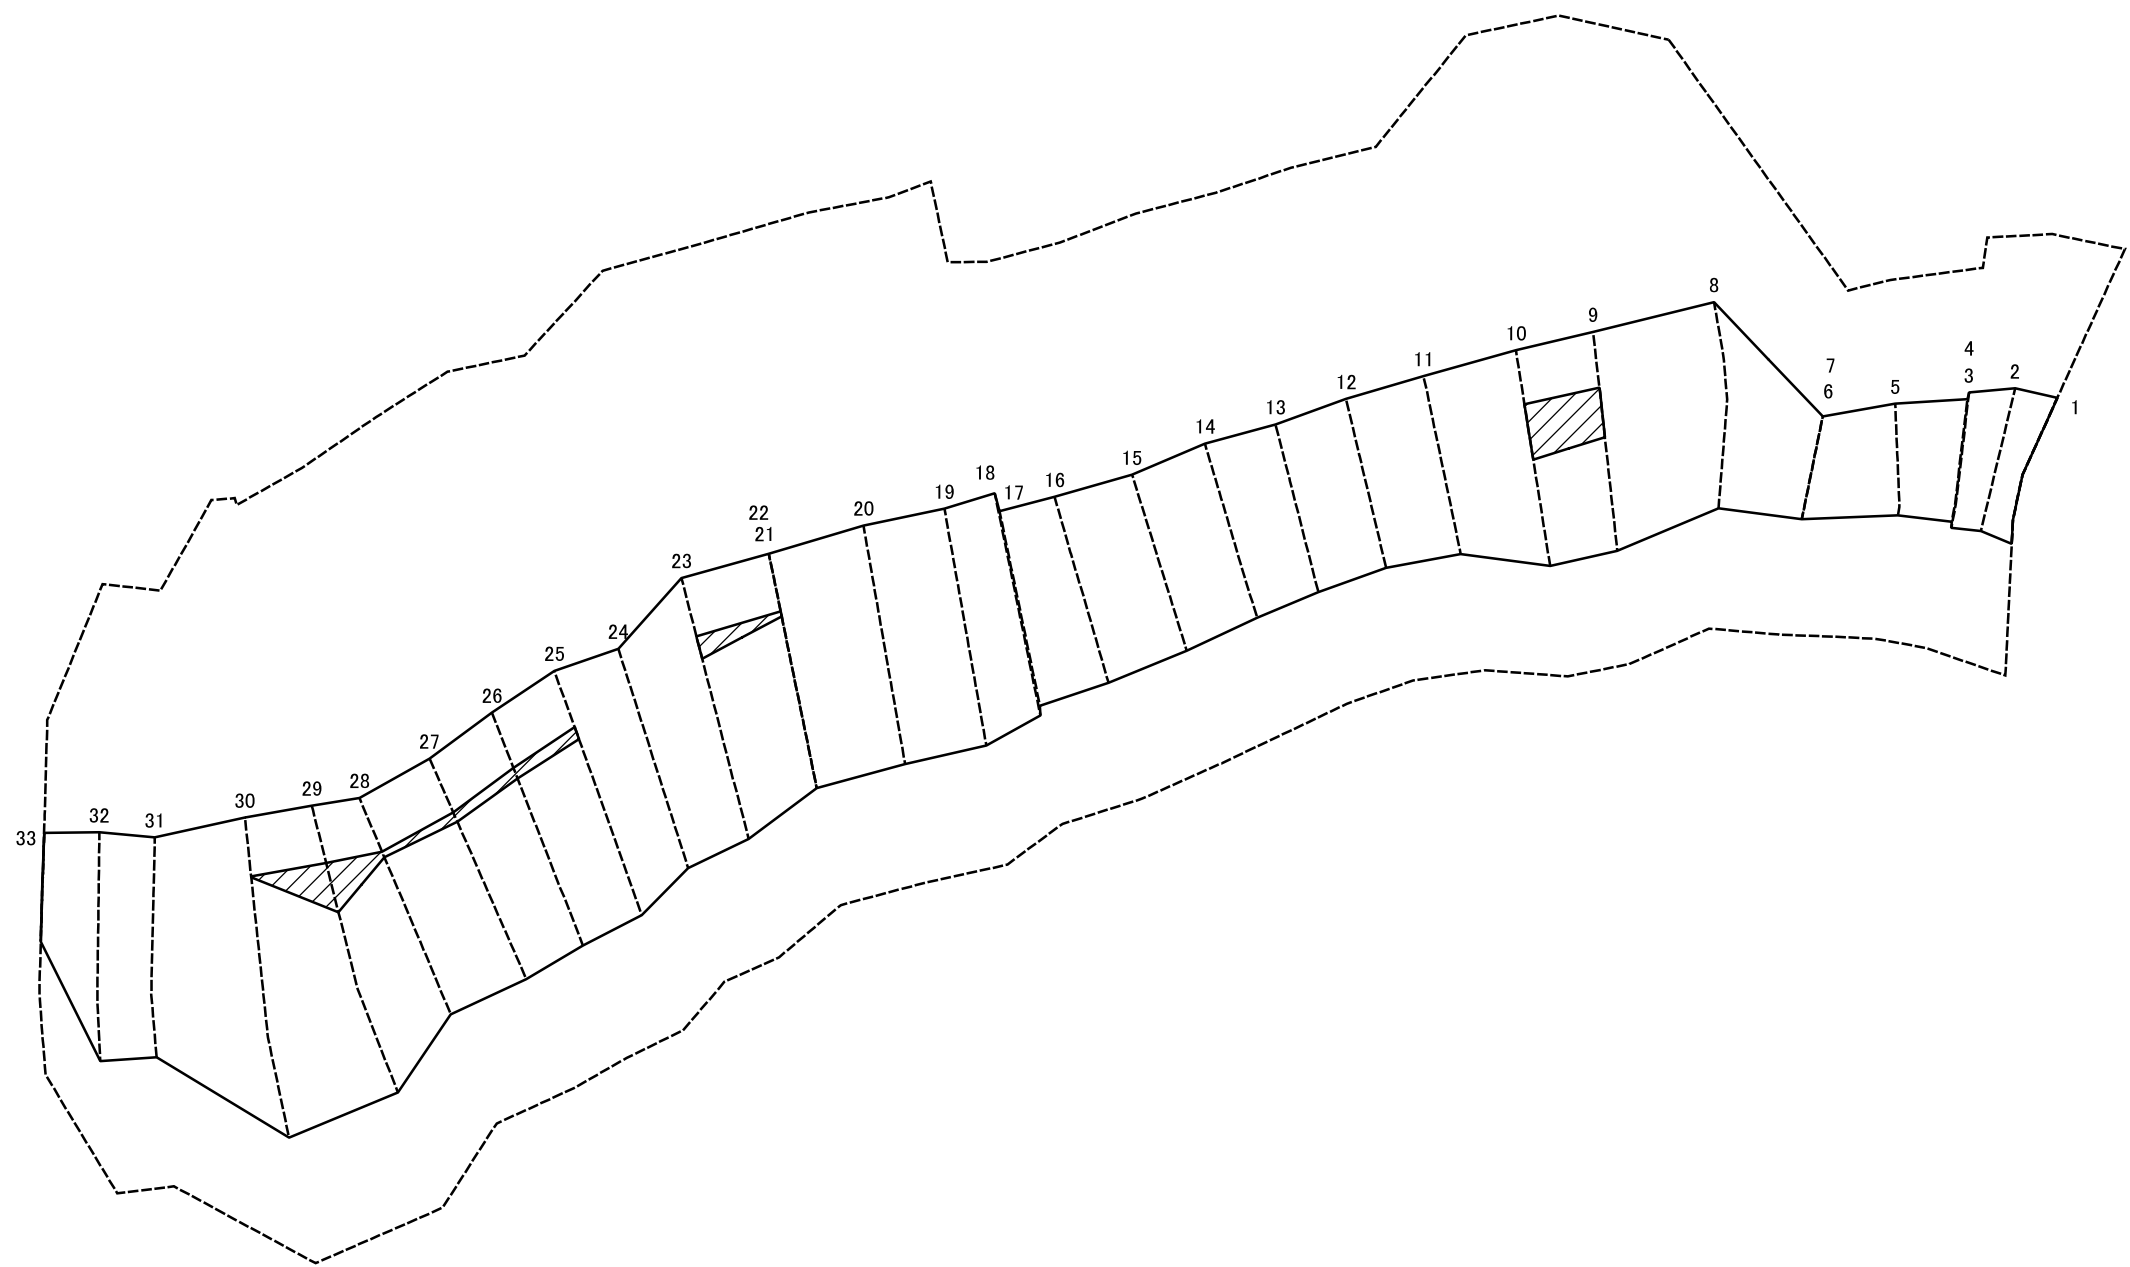
土砂災害警戒区域等指定図(その2-3)

図中の数字は横断測線番号を示す

| 土砂災害特別警戒区域の区域区分図<br>(急傾斜地の崩壊に伴う土石等の堆積により<br>建築物の地上部に作用すると想定される力) | 土砂災害防止法施行令第二条の基準に該当する区域 | | | | 自然現象<br>の種類 | 急傾斜地の崩壊 | 箇所番号 | 382-H27-422-6 |
| | 土砂災害防止法<br>施行令第三条の<br>基準に該当する<br>区域 | 土石等の堆積の高さが3mを超える区域 | | | 告示番号 | 神奈川県告示第456号 | 箇所名 | 湯本13-6 |
