土砂災害警戒区域等指定図(その2-1)

土砂災害警戒区域・土砂災害特別警戒区域 区域図	土砂災害防止法施行令第二条の基準に該当する区域		N 縮尺 1:1,000	自然現象 の種類	急傾斜地の崩壊	箇所番号	383-H22-101
	土砂災害防止法 施行令第三条の 基準に該当する 区域			告示番号	神奈川県告示第110号	箇所名	東2
	土砂等の(移動)高さが1m以下の場合、 土砂等の移動による力が100kN/mを超える区域			告示年月日	令和2年3月24日	所在地	神奈川県足柄下郡真鶴町真鶴
	土砂等の堆積の高さが3mを超える区域						
	それ以外の区域

建築物の構造の規制に必要な衝撃に関する事項	自然現象の種類	急傾斜地の崩壊	箇所番号	383-H22-101-2
	告示番号	神奈川県告示第110号	箇所名	東2-2
	告示年月日	令和2年3月24日	所在地	神奈川県足柄下郡真鶴町真鶴

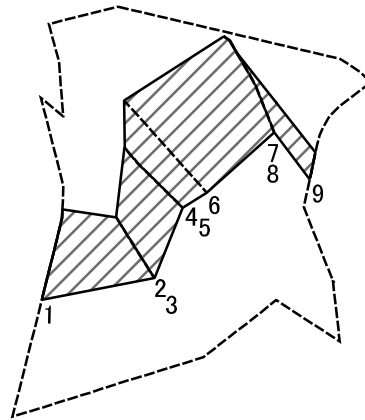
土砂災害警戒区域等指定図(その2-2)

図中の数字は横断測線番号を示す

土砂災害特別警戒区域の区域区分図 (急傾斜地の崩壊に伴う土石等の移動により建築物の地上部に作用すると想定される力)	土砂災害防止法施行令第二条の基準に該当する区域		N 縮尺 1:1,000	自然現象の種類	急傾斜地の崩壊	箇所番号	383-H22-101-2
	土砂災害防止法施行令第三条の基準に該当する区域			告示番号	神奈川県告示第110号	箇所名	東2-2
	それ以外の区域			告示年月日	令和2年3月24日	所在地	神奈川県足柄下郡真鶴町真鶴

横断測線の区間	土石等の移動により建築物の地上部に作用すると想定される力				土石等の堆積により建築物の地上部に作用すると想定される力				横断測線の区間	土石等の移動により建築物の地上部に作用すると想定される力				土石等の堆積により建築物の地上部に作用すると想定される力			
	土石等の(移動)高さが1m以下の場合、土石等の移動による力が100kN/m ² を超える区域		それ以外の区域		土石等の堆積の高さが3mを超える区域		それ以外の区域			土石等の(移動)高さが1m以下の場合、土石等の移動による力が100kN/m ² を超える区域		それ以外の区域		土石等の堆積の高さが3mを超える区域		それ以外の区域	
	力の大きさのうち最大のもの (kN/m ²)	土石等の高さ (m)	力の大きさのうち最大のもの (kN/m ²)	土石等の高さ (m)	力の大きさのうち最大のもの (kN/m ²)	土石等の高さ (m)	力の大きさのうち最大のもの (kN/m ²)	土石等の高さ (m)		力の大きさのうち最大のもの (kN/m ²)	土石等の高さ (m)	力の大きさのうち最大のもの (kN/m ²)	土石等の高さ (m)	力の大きさのうち最大のもの (kN/m ²)	土石等の高さ (m)	力の大きさのうち最大のもの (kN/m ²)	土石等の高さ (m)
1 ~ 2	-	-	86.27	0.75	-	-	12.94	2.42	~								
3 ~ 4	-	-	78.49	0.75	-	-	11.44	2.14	~								
4 ~ 5	-	-	78.49	0.75	-	-	11.44	2.14	~								
5 ~ 6	-	-	94.10	0.75	-	-	14.04	2.62	~								
6 ~ 7	-	-	94.10	0.75	-	-	14.04	2.62	~								
8 ~ 9	-	-	91.37	0.75	-	-	13.59	2.54	~								
~									~								
~									~								
~									~

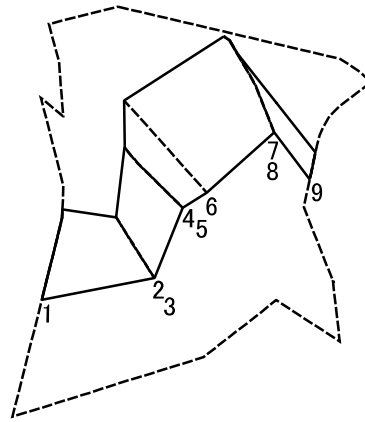
土砂災害警戒区域等指定図(その2-3)

図中の数字は横断測線番号を示す

土砂災害特別警戒区域の区域区分図 (急傾斜地の崩壊に伴う土石等の堆積により建築物の地上部に作用すると想定される力)	土砂災害防止法施行令第二条の基準に該当する区域			N 縮尺 1:1,000	自然現象の種類	急傾斜地の崩壊	箇所番号	383-H22-101-2
	土砂災害防止法施行令第三条の基準に該当する区域	土石等の堆積の高さが3mを超える区域			告示番号	神奈川県告示第110号	箇所名	東2-2
		それ以外の区域			告示年月日	令和2年3月24日	所在地	神奈川県足柄下郡真鶴町真鶴
