土砂災害警戒区域等指定図(その2-1)

土砂災害警戒区域・土砂災害特別警戒区域 区域図	土砂災害防止法施行令第二条の基準に該当する区域		N 縮尺 1:1,000	自然現象 の種類	急傾斜地の崩壊	箇所番号	383-H22-614
	土砂災害防止法 施行令第三条の 基準に該当する 区域			告示番号	神奈川県告示第110号	箇所名	みさき15
	それ以外の区域			告示年月日	令和2年3月24日	所在地	神奈川県足柄下郡真鶴町真鶴

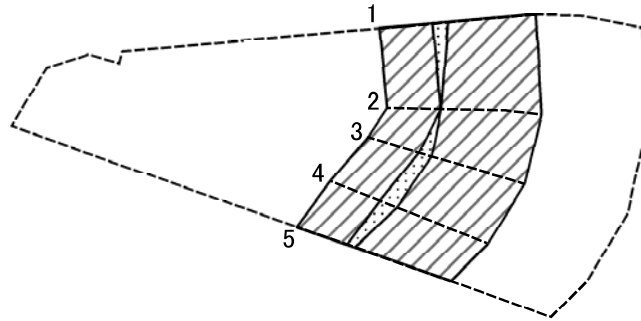
土砂災害警戒区域等指定図(その2-2)

図中の数字は横断測線番号を示す

土砂災害特別警戒区域の区域区分図 (急傾斜地の崩壊に伴う土石等の移動により建築物の地上部に作用すると想定される力)	土砂災害防止法施行令第二条の基準に該当する区域		N 縮尺 1:1,000	自然現象の種類	急傾斜地の崩壊	箇所番号	383-H22-614-2
	土砂災害防止法施行令第三条の基準に該当する区域	土石等の(移動)高さが1m以下の場合、土石等の移動による力が100kN/mを超える区域		告示番号	神奈川県告示第110号	箇所名	みさき15-2
		それ以外の区域		告示年月日	令和2年3月24日	所在地	神奈川県足柄下郡真鶴町真鶴

横断測線の区間	土石等の移動により建築物の地上部に作用すると想定される力				土石等の堆積により建築物の地上部に作用すると想定される力				横断測線の区間	土石等の移動により建築物の地上部に作用すると想定される力				土石等の堆積により建築物の地上部に作用すると想定される力			
	土石等の(移動)高さが1m以下の場合、土石等の移動による力が100kN/m ² を超える区域		それ以外の区域		土石等の堆積の高さが3mを超える区域		それ以外の区域			土石等の(移動)高さが1m以下の場合、土石等の移動による力が100kN/m ² を超える区域		それ以外の区域		土石等の堆積の高さが3mを超える区域		それ以外の区域	
	力の大きさのうち最大のもの(kN/m ²)	土石等の高さ(m)	力の大きさのうち最大のもの(kN/m ²)	土石等の高さ(m)	力の大きさのうち最大のもの(kN/m ²)	土石等の高さ(m)	力の大きさのうち最大のもの(kN/m ²)	土石等の高さ(m)		力の大きさのうち最大のもの(kN/m ²)	土石等の高さ(m)	力の大きさのうち最大のもの(kN/m ²)	土石等の高さ(m)	力の大きさのうち最大のもの(kN/m ²)	土石等の高さ(m)	力の大きさのうち最大のもの(kN/m ²)	土石等の高さ(m)
1 ~ 2	103.69	0.75	100.00	0.75	17.80	3.33	16.05	3.00	~								
2 ~ 3	102.77	0.75	100.00	0.75	17.80	3.33	16.05	3.00	~								
3 ~ 4	103.57	0.75	100.00	0.75	17.68	3.30	16.05	3.00	~								
4 ~ 5	103.57	0.75	100.00	0.75	17.86	3.34	16.05	3.00	~								
~									~								
~									~								
~									~								
~									~								
~									~

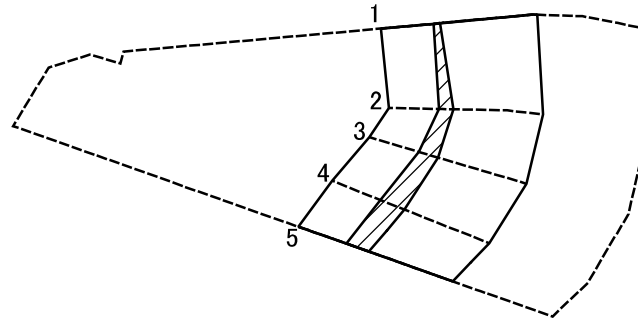
土砂災害警戒区域等指定図(その2-3)

図中の数字は横断測線番号を示す

土砂災害特別警戒区域の区域区分図
(急傾斜地の崩壊に伴う土石等の堆積により
建築物の地上部に作用すると想定される力)
