土砂災害警戒区域等指定図(その2-1)

土砂災害警戒区域・土砂災害特別警戒区域 区域図	土砂災害防止法施行令第二条の基準に該当する区域		N 縮尺 1:1,000	自然現象の種類	急傾斜地の崩壊	箇所番号	383-H22-908
	土砂災害防止法施行令第三条の基準に該当する区域			告示番号	神奈川県告示第110号	箇所名	山ゆり9
	それ以外の区域			告示年月日	令和2年3月24日	所在地	神奈川県足柄下郡真鶴町岩

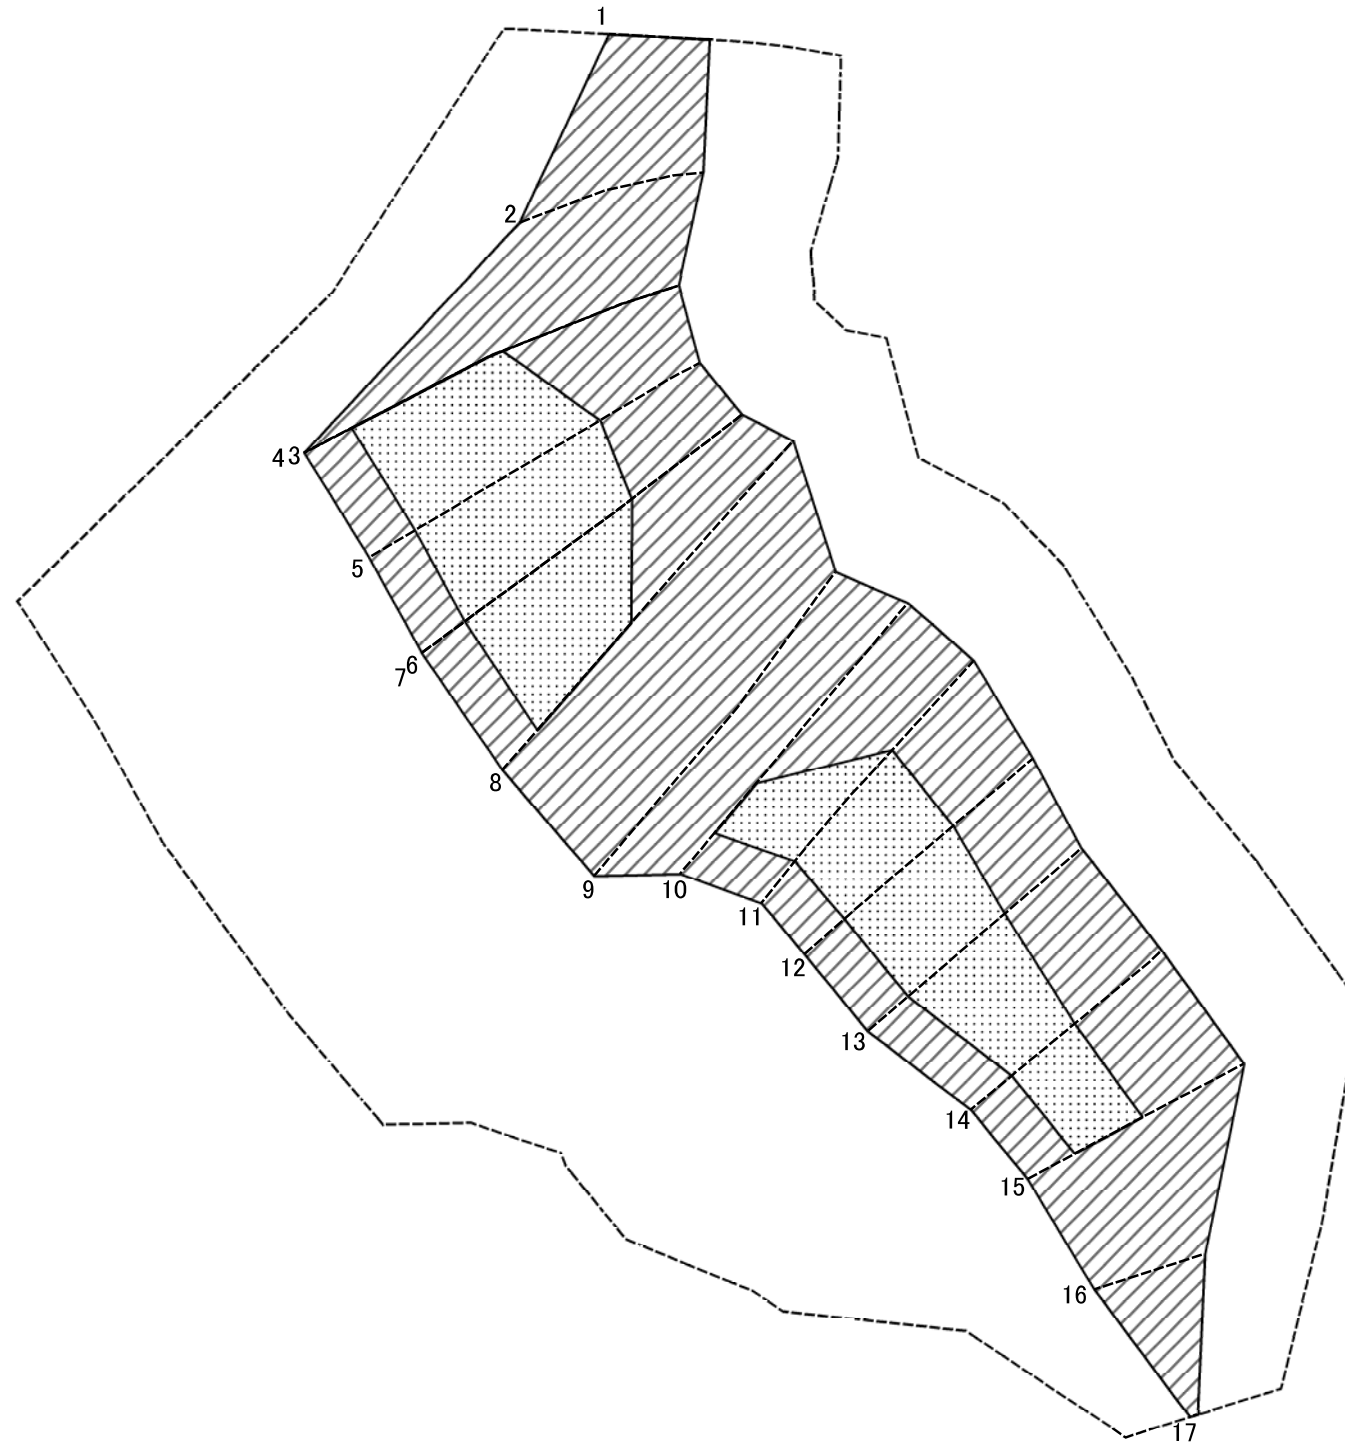
土砂災害警戒区域等指定図(その2-2)

図中の数字は横断測線番号を示す

土砂災害特別警戒区域の区域区分図 (急傾斜地の崩壊に伴う土石等の移動により 建築物の地上部に作用すると想定される力)	土砂災害防止法施行令第二条の基準に該当する区域		N 縮尺 1:1,000	自然現象の種類	急傾斜地の崩壊	箇所番号	383-H22-908-1
	土砂災害防止法施行令第三条の基準に該当する区域			告示番号	神奈川県告示第110号	箇所名	山ゆり9-1
	それ以外の区域			告示年月日	令和2年3月24日	所在地	神奈川県足柄下郡真鶴町岩

横断測線の区間	土石等の移動により建築物の地上部に作用すると想定される力				土石等の堆積により建築物の地上部に作用すると想定される力				横断測線の区間	土石等の移動により建築物の地上部に作用すると想定される力				土石等の堆積により建築物の地上部に作用すると想定される力			
	土石等の(移動)高さが1m以下の場合、土石等の移動による力が100kN/m ² を超える区域		それ以外の区域		土石等の堆積の高さが3mを超える区域		それ以外の区域			土石等の(移動)高さが1m以下の場合、土石等の移動による力が100kN/m ² を超える区域		それ以外の区域		土石等の堆積の高さが3mを超える区域		それ以外の区域	
	力の大きさのうち最大のもの(kN/m ²)	土石等の高さ(m)	力の大きさのうち最大のもの(kN/m ²)	土石等の高さ(m)	力の大きさのうち最大のもの(kN/m ²)	土石等の高さ(m)	力の大きさのうち最大のもの(kN/m ²)	土石等の高さ(m)		力の大きさのうち最大のもの(kN/m ²)	土石等の高さ(m)	力の大きさのうち最大のもの(kN/m ²)	土石等の高さ(m)	力の大きさのうち最大のもの(kN/m ²)	土石等の高さ(m)	力の大きさのうち最大のもの(kN/m ²)	土石等の高さ(m)
1 ~ 2	-	-	97.80	0.75	-	-	11.70	2.19	~								
2 ~ 3	-	-	100.00	0.75	-	-	15.37	2.87	~								
4 ~ 5	114.05	0.75	100.00	0.75	-	-	16.05	3.00	~								
5 ~ 6	114.05	0.75	100.00	0.75	-	-	16.05	3.00	~								
7 ~ 8	110.08	0.75	100.00	0.75	-	-	15.75	2.94	~								
8 ~ 9	-	-	100.00	0.75	-	-	15.17	2.83	~								
9 ~ 10	-	-	100.00	0.75	-	-	14.92	2.79	~

10 ~ 11	111.48	0.75	100.00	0.75	-	-	15.46	2.89	~								
11 ~ 12	114.33	0.75	100.00	0.75	-	-	15.81	2.95	~								
12 ~ 13	114.33	0.75	100.00	0.75	-	-	15.91	2.97	~								
13 ~ 14	114.31	0.75	100.00	0.75	-	-	15.91	2.97	~								
14 ~ 15	109.39	0.75	100.00	0.75	-	-	13.85	2.59	~								
15 ~ 16	-	-	100.00	0.75	-	-	13.84	2.59	~								
16 ~ 17	-	-	94.35	0.75	-	-	16.05	3.00	~								
~									~								
~									~								
~									~								
~									~								
~									~								
~									~								
~									~								
~									~								
~									~								
~									~								
~									~								
~									~

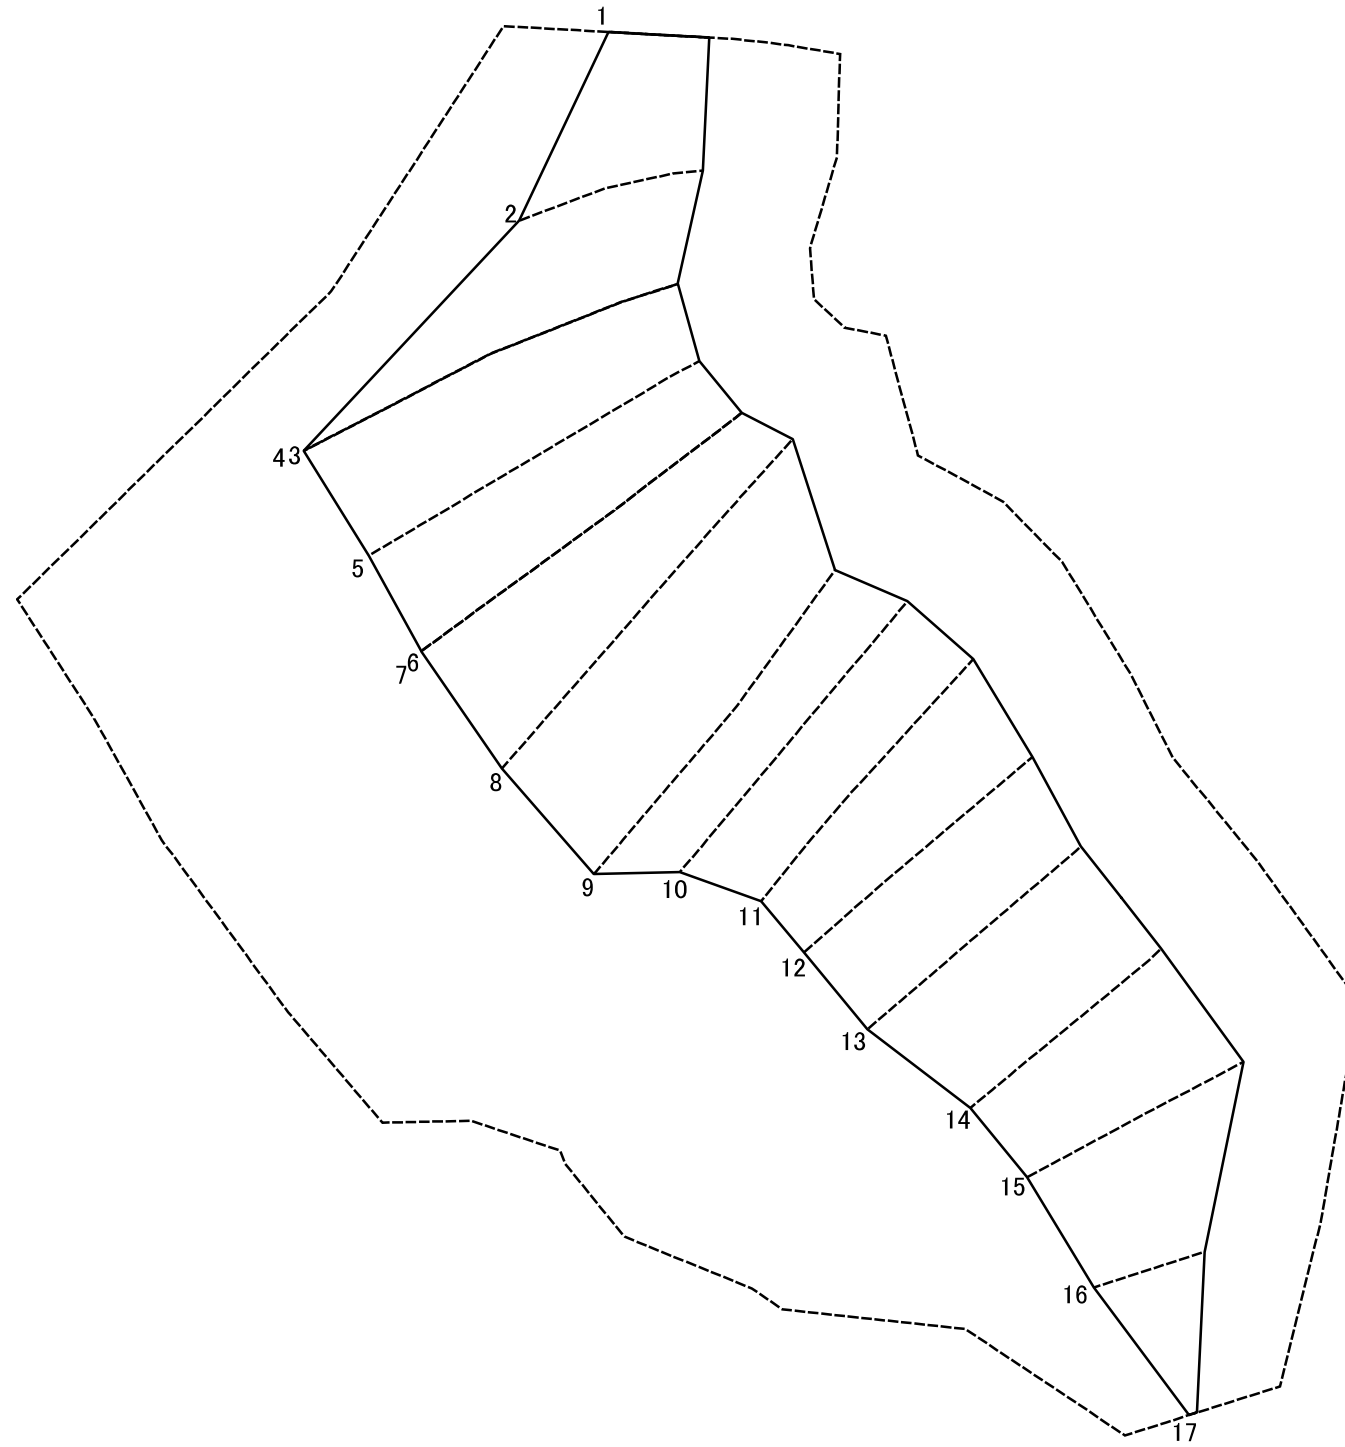
土砂災害警戒区域等指定図(その2-3)

図中の数字は横断測線番号を示す

土砂災害特別警戒区域の区域区分図 (急傾斜地の崩壊に伴う土石等の堆積により 建築物の地上部に作用すると想定される力)	土砂災害防止法施行令第二条の基準に該当する区域		N 縮尺 1:1,000	自然現象の種類	急傾斜地の崩壊	箇所番号	383-H22-908-1
	土砂災害防止法施行令第三条の基準に該当する区域			告示番号	神奈川県告示第110号	箇所名	山ゆり9-1
	それ以外の区域			告示年月日	令和2年3月24日	所在地	神奈川県足柄下郡真鶴町岩
