土砂災害警戒区域等指定図(その2-1)

土砂災害警戒区域・土砂災害特別警戒区域 区域図	土砂災害防止法施行令第二条の基準に該当する区域		N	自然現象の種類	急傾斜地の崩壊	箇所番号	383-H22-911
	土砂災害防止法施行令第三条の基準に該当する区域			告示番号	神奈川県告示第110号	箇所名	山ゆり12
	土砂等の(移動)高さが1m以下の場合、土砂等の移動による力が100kN/mを超える区域		縮尺	告示年月日	令和2年3月24日	所在地	神奈川県足柄下郡真鶴町岩及び真鶴
	土砂等の堆積の高さが3mを超える区域						
それ以外の区域		1:1,000

自然現象の種類	急傾斜地の崩壊	箇所番号	383-H22-911-1
告示番号	神奈川県告示第110号	箇所名	山ゆり12-1
告示年月日	令和2年3月24日	所在地	神奈川県足柄下郡真鶴町岩及び真鶴

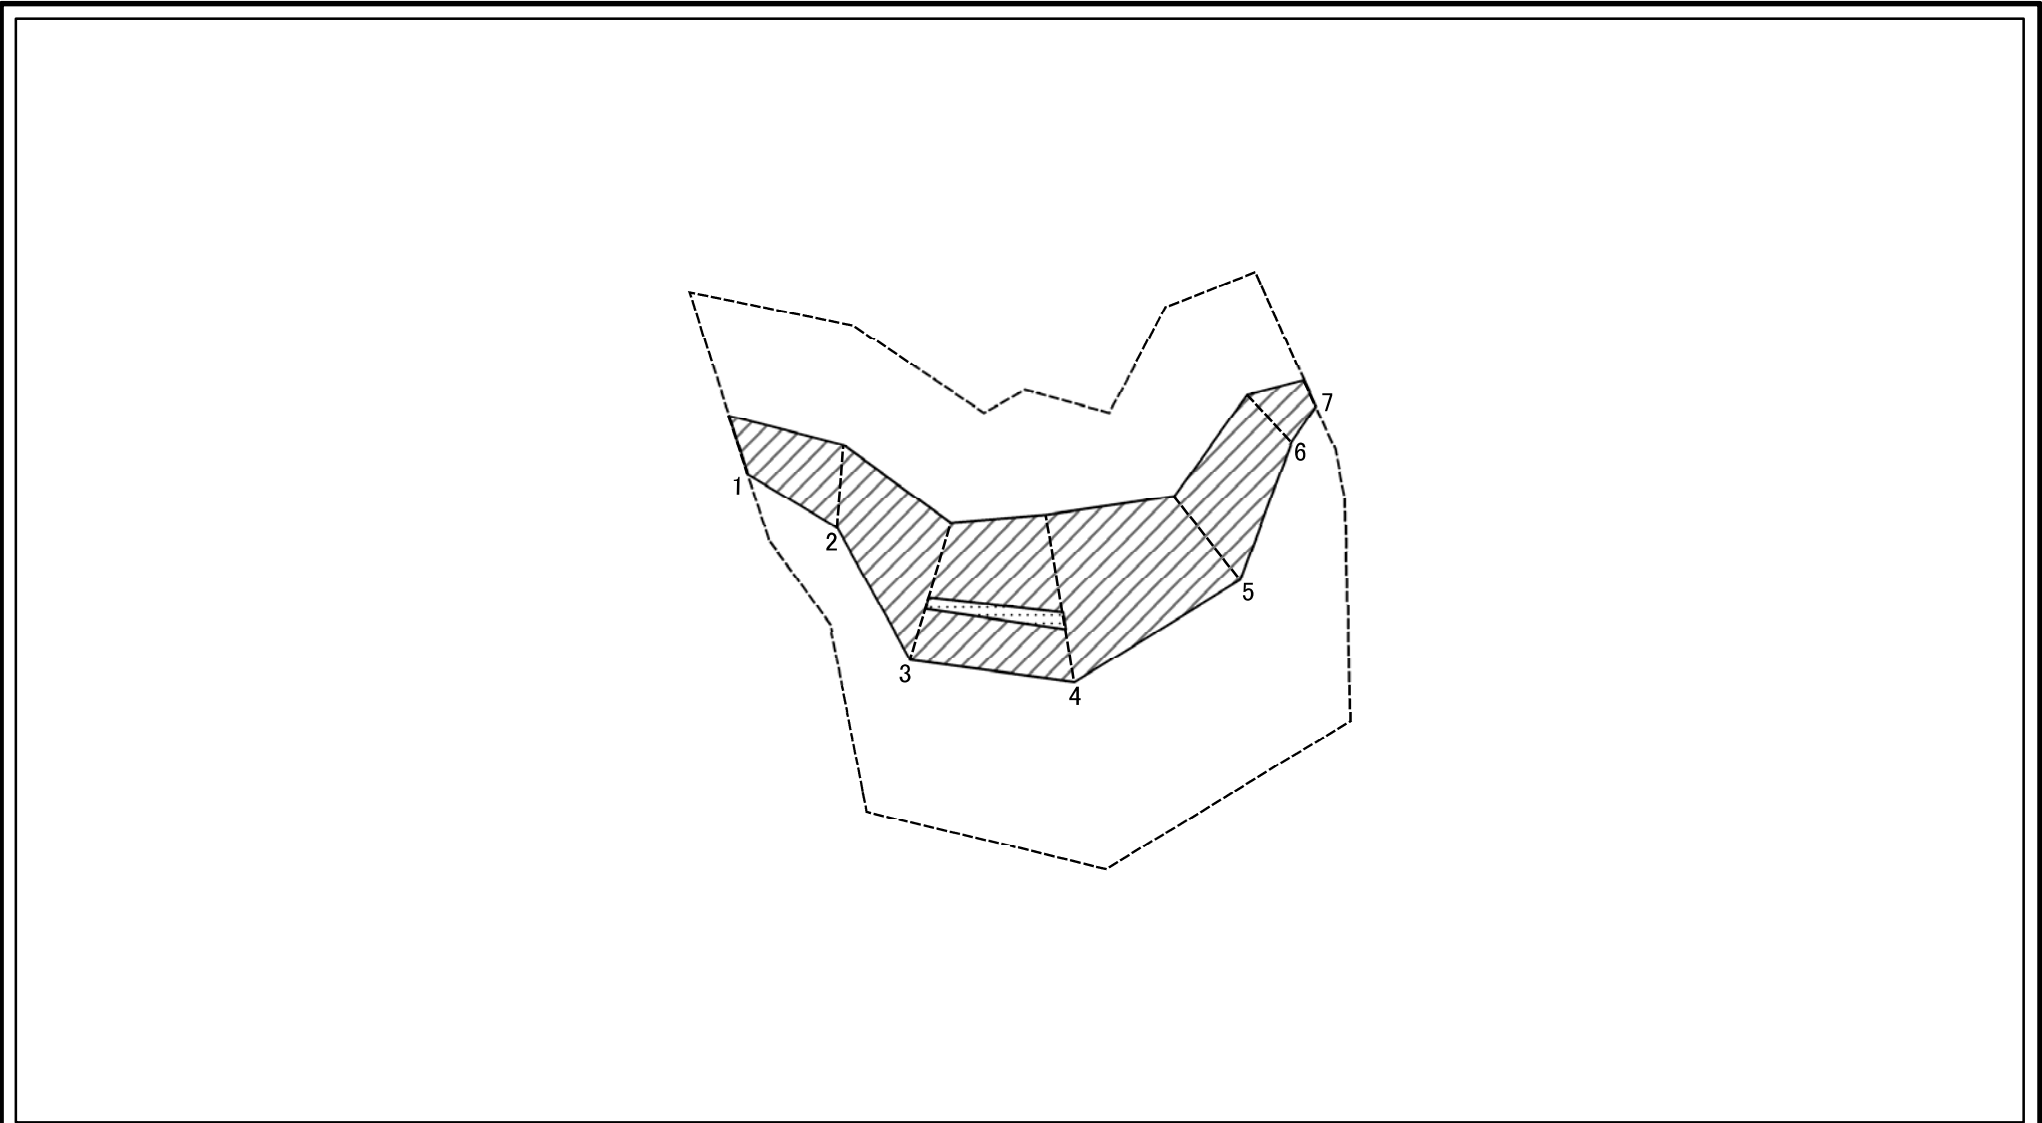
土砂災害警戒区域等指定図(その2-2)

図中の数字は横断測線番号を示す

土砂災害特別警戒区域の区域区分図
(急傾斜地の崩壊に伴う土石等の移動により
建築物の地上部に作用すると想定される力)

横断測線の区間	土石等の移動により建築物の地上部に作用すると想定される力				土石等の堆積により建築物の地上部に作用すると想定される力				横断測線の区間	土石等の移動により建築物の地上部に作用すると想定される力				土石等の堆積により建築物の地上部に作用すると想定される力			
	土石等の(移動)高さが1m以下の場合、土石等の移動による力が100kN/m ² を超える区域		それ以外の区域		土石等の堆積の高さが3mを超える区域		それ以外の区域			土石等の(移動)高さが1m以下の場合、土石等の移動による力が100kN/m ² を超える区域		それ以外の区域		土石等の堆積の高さが3mを超える区域		それ以外の区域	
	力の大きさのうち最大のもの (kN/m ²)	土石等の高さ (m)	力の大きさのうち最大のもの (kN/m ²)	土石等の高さ (m)	力の大きさのうち最大のもの (kN/m ²)	土石等の高さ (m)	力の大きさのうち最大のもの (kN/m ²)	土石等の高さ (m)		力の大きさのうち最大のもの (kN/m ²)	土石等の高さ (m)	力の大きさのうち最大のもの (kN/m ²)	土石等の高さ (m)	力の大きさのうち最大のもの (kN/m ²)	土石等の高さ (m)	力の大きさのうち最大のもの (kN/m ²)	土石等の高さ (m)
1 ~ 2	-	-	81.82	0.75	-	-	9.89	1.85	~								
2 ~ 3	-	-	100.00	0.75	-	-	13.92	2.60	~								
3 ~ 4	103.33	0.75	100.00	0.75	-	-	13.92	2.60	~								
4 ~ 5	-	-	100.00	0.75	-	-	14.36	2.68	~								
5 ~ 6	-	-	86.69	0.75	-	-	14.36	2.68	~								
6 ~ 7	-	-	73.48	0.75	-	-	10.16	1.90	~								
~									~								
~									~

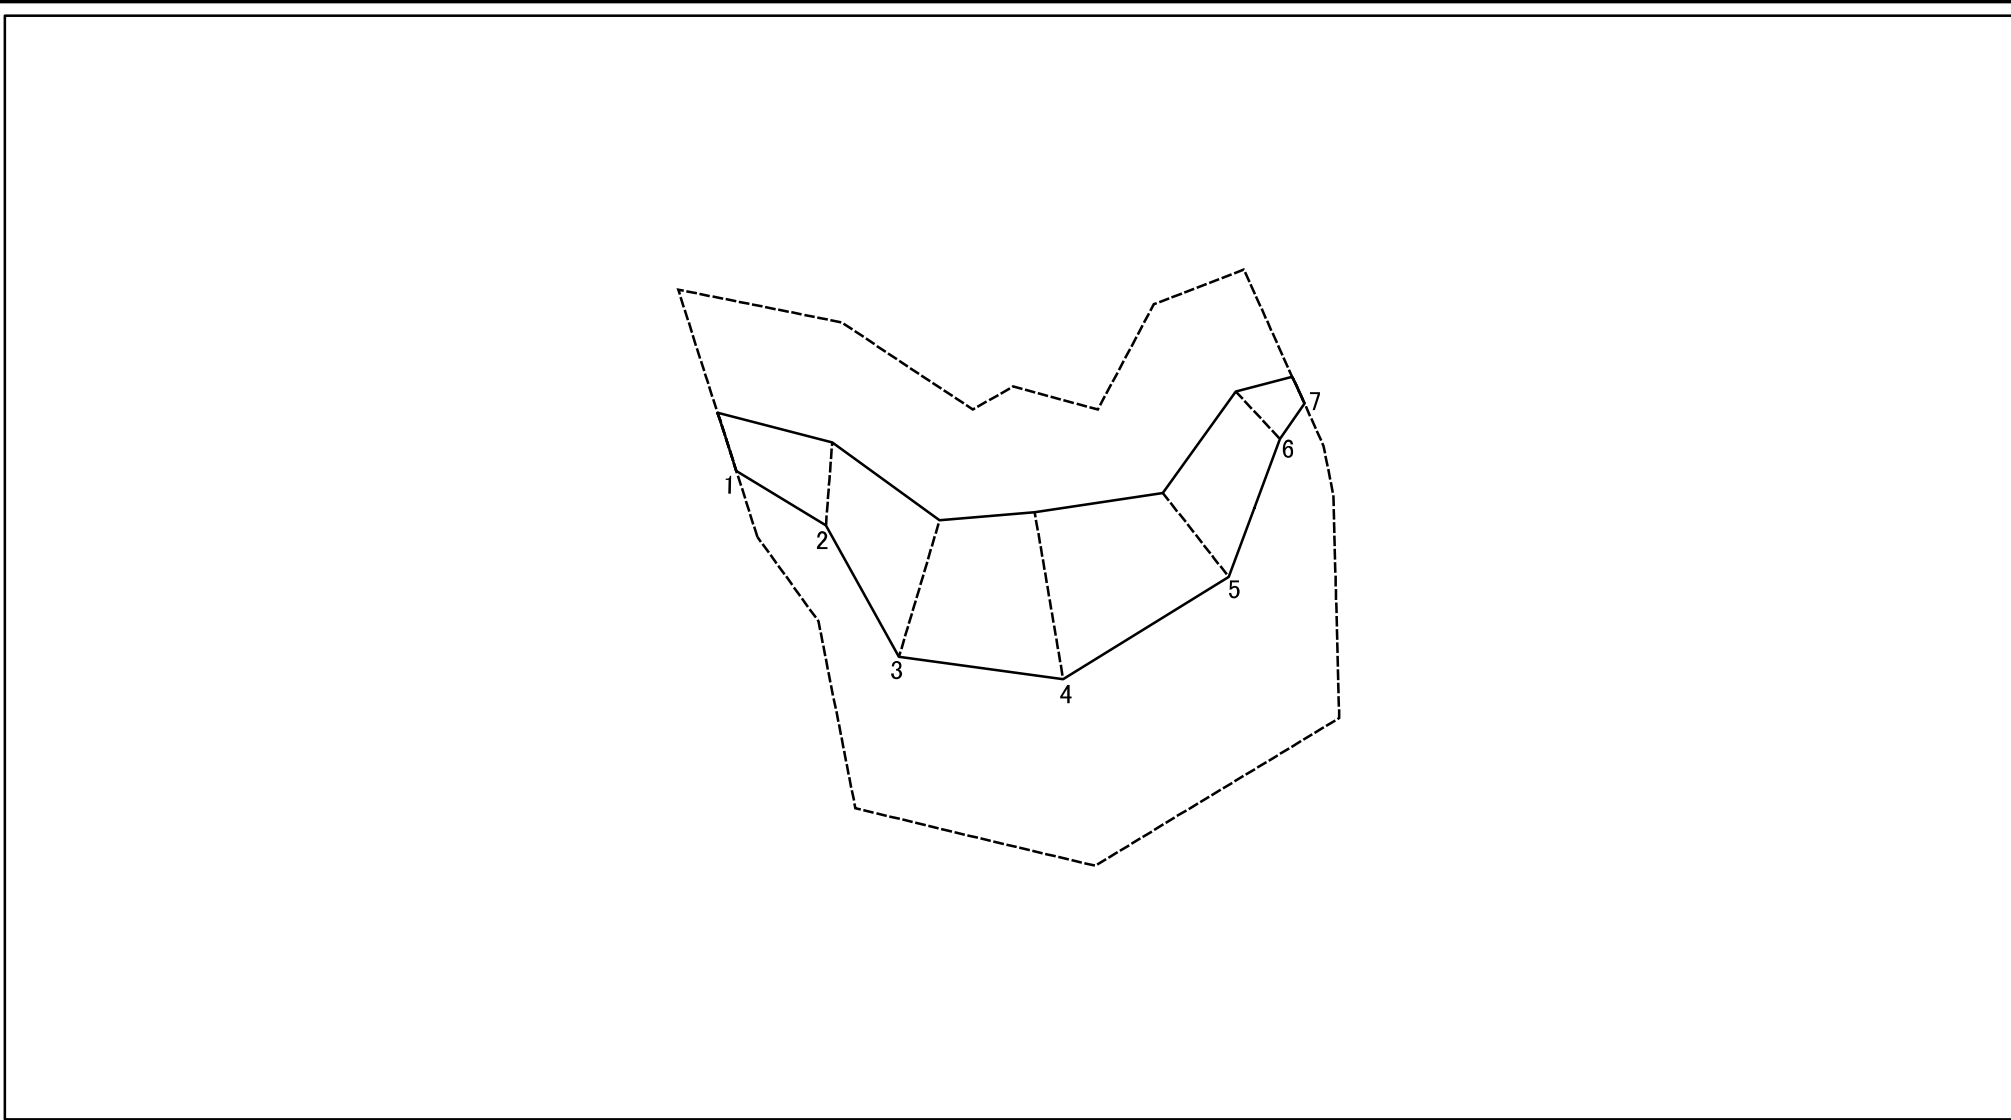
土砂災害警戒区域等指定図(その2-3)

図中の数字は横断測線番号を示す

土砂災害特別警戒区域の区域区分図 (急傾斜地の崩壊に伴う土石等の堆積により建築物の地上部に作用すると想定される力)	土砂災害防止法施行令第二条の基準に該当する区域		 	N   縮尺 1:1,000	自然現象の種類	急傾斜地の崩壊	箇所番号	383-H22-911-1
	土砂災害防止法施行令第三条の基準に該当する区域	土石等の堆積の高さが3mを超える区域	 		告示番号	神奈川県告示第110号	箇所名	山ゆり12-1
		それ以外の区域	 	告示年月日	令和2年3月24日	所在地	神奈川県足柄下郡真鶴町岩及び真鶴
